# Asbestinventarisatetest

Acacialaan 57, 2610 Antwerpen

Attestnummer : **20250206-000424.000**

Uitgegeven op : **06.02.2025**

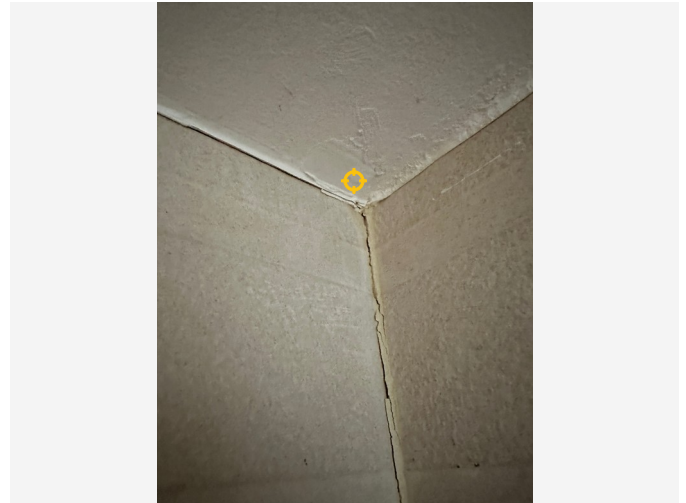
## Fiche 14: Pleisterwerk plafonds

Geen asbest

| # | Type | Referentie | Resultaat |
|---|---|---|---|
| 14.1 | Mengmonster | 250204302 | Geen asbest |

| Opmerking | Er werd een representatief mengstaal genomen waarvan de resultaten mogen toegepast worden op de pleisterwerken aan de plafonds van de traphal naar de kelderverdieping. Alle overige plafonds lijken verlaagd te zijn. De staalnamepunten werden aangeduid op de constructieplannen. Staalnames van heterogene materialen zijn steeds een steekproef. In principe is het mogelijk dat er op andere plaatsen dan de specifieke staalnamepunten asbestvezels terug te vinden zijn, zelfs indien er geen asbestvezels werden teruggevonden in het onderzochte materiaal. De vermelde hoeveelheid is een indicatieve inschatting. |

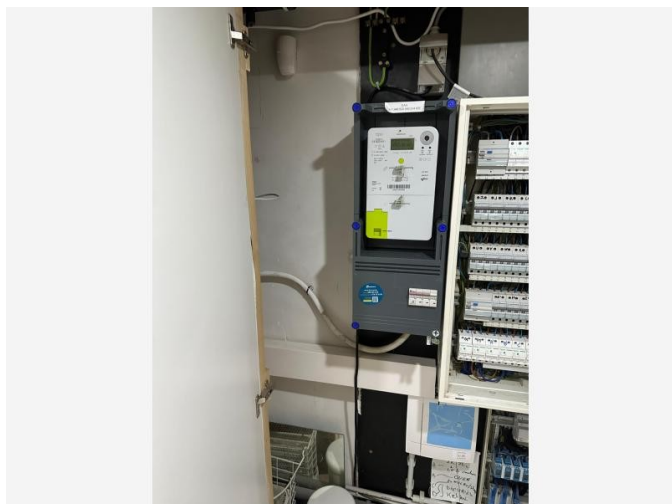
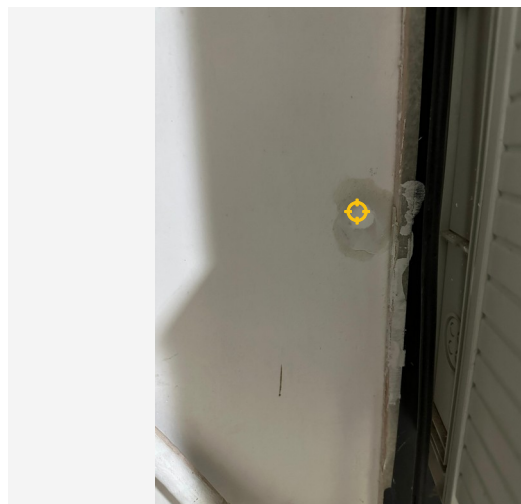
Geen asbest

| # | Type | Referentie | Resultaat |
|---|---|---|---|
| 15.1 | Mengmonster | 250204301 | Geen asbest |

| Opmerking | <p>Er werd een representatief mengstaal genomen waarvan de resultaten mogen toegepast worden op alle pleisterwerken aan de binnenmuren. De staalnamepunten werden aangeduid op de constructieplannen. Staalnames van heterogene materialen zijn steeds een steekproef. In principe is het mogelijk dat er op andere plaatsen dan de specifieke staalnamepunten asbestvezels terug te vinden zijn, zelfs indien er geen asbestvezels werden teruggevonden in het onderzochte materiaal. De vermelde hoeveelheid is een indicatieve inschatting.</p> |
