# Asbestinventarisatetest

Mezenlaan 12, 2610 Antwerpen

Attestnummer : 20240912-000376.000

**Niet-asbestveilig**

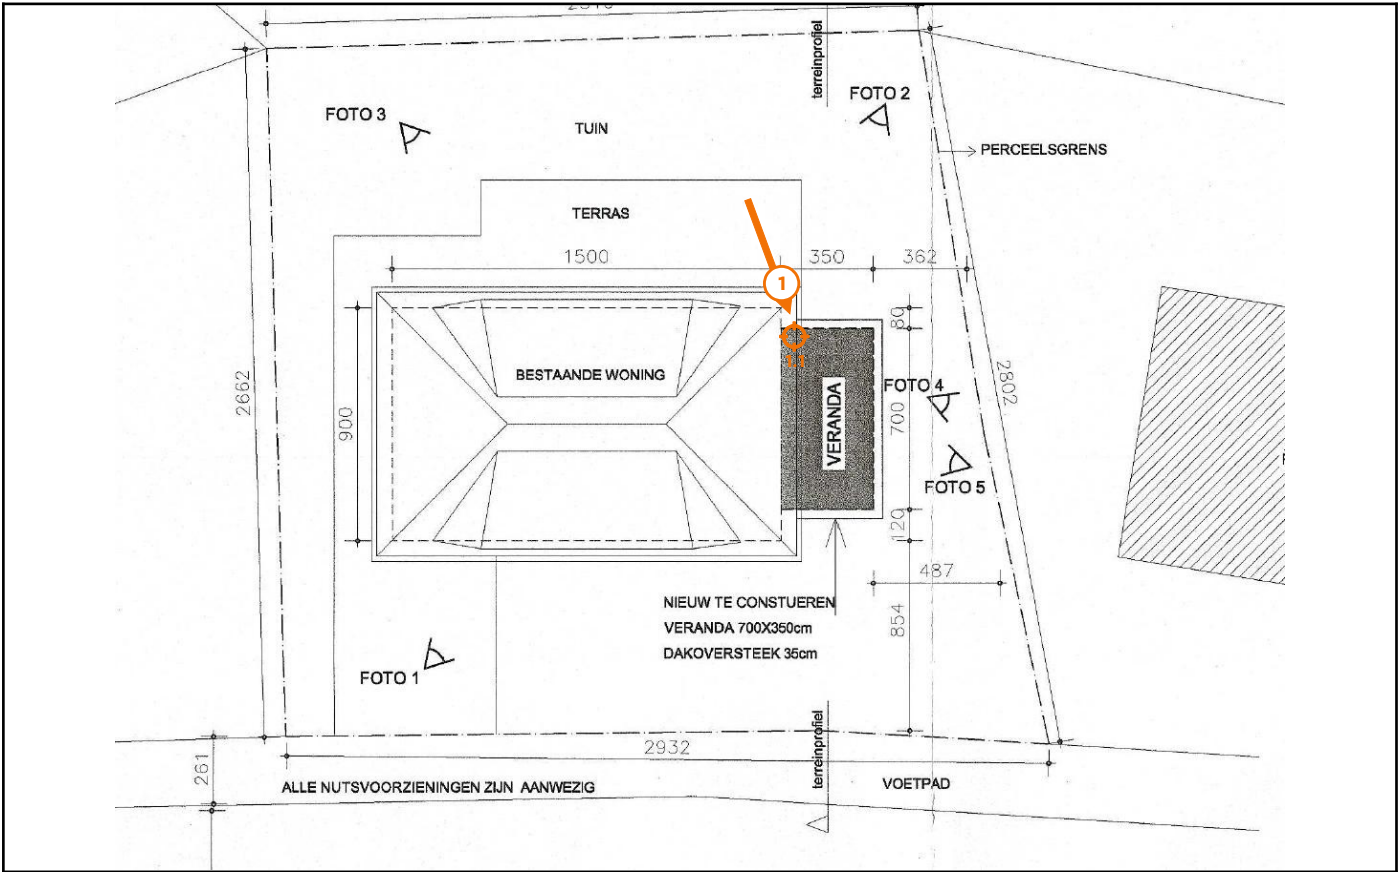
# Plan 1.1: dakplan Mezenlaan 12 WILRIJK

| Beschrijving | Type | Actie |
|---|---|---|
| 1. Daklei | Asbestmateriaal | Verwijderen |

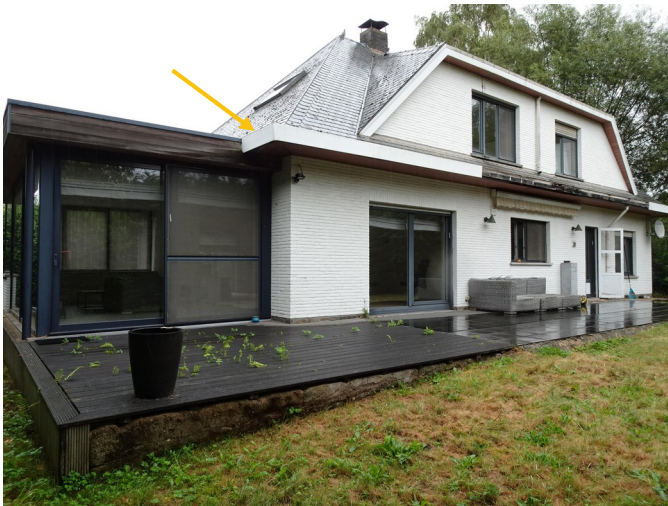
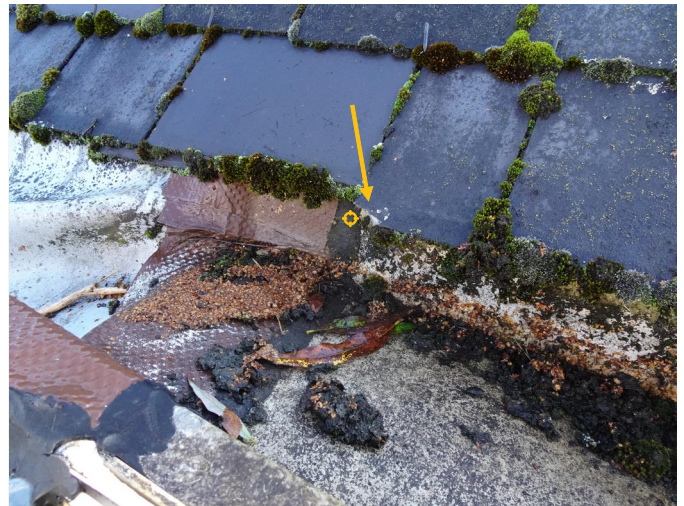
Het asbestmateriaal valt onder de mijlpaal van 2034.

Verwijderen

| Eindbeoordeling materiaalisico | Laag materiaalisico en/of verlaagde kans op vezelvrijgave |
| Opmerking | Op de noord -en oostzijde is mos aanwezig op de dakleien. Deze zijdes staan nauwelijks in de zon, mede door de aanwezigheid van bomen die een bezonning verhinderen (oostzijde). De andere 3 dakzijden zijn nagenoeg mosvrij op enkele kleinere zones na. In het algemeen zijn de leien in redelijke goede staat. Geen gebroken leien vastgesteld. |

| Toestand van het materiaal | Licht beschadigd, licht verweerd. Intact calciumsilicaatmateriaal of categorie III 'gebondenheid' |

| # | Type | Referentie | Resultaat |
|---|---|---|---|
| 1.1 | Puntmonster | M12W1 | Chrysotiel |

- Zorg voor een veilig beheer. Vermijd het beschadigen van het asbestmateriaal. Controleer de toestand jaarlijks op wijzigingen.
- Hemelwater dat afspoelt van asbestcement daken of gevels kan asbestdeeltjes bevatten. Gebruik het enkel voor gesloten circuits (bv. spoelen toiletten). Reinig na het vervangen van het dak of de gevel de dakgoten en regenwaterput of -ton om asbesthoudend sediment of slib te verwijderen

- Eenvoudige handelingen: mag via doe-het-zelf of door werknemer(s) met opleidingsattest eenvoudige handelingen  
het dak is makkelijk toegankelijk en de leien zijn makkelijk verwijderbaar

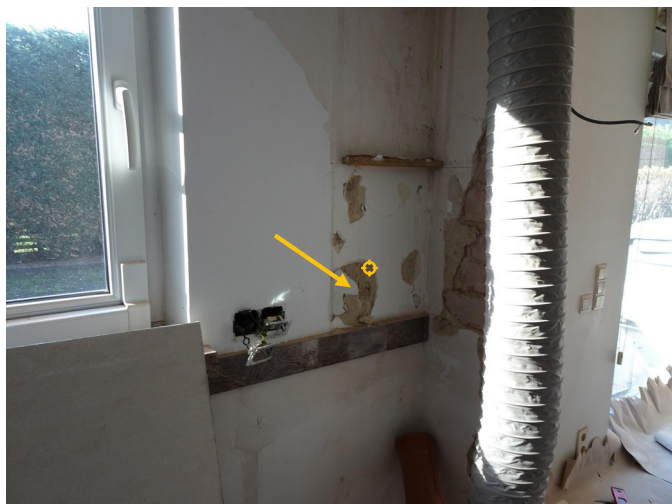
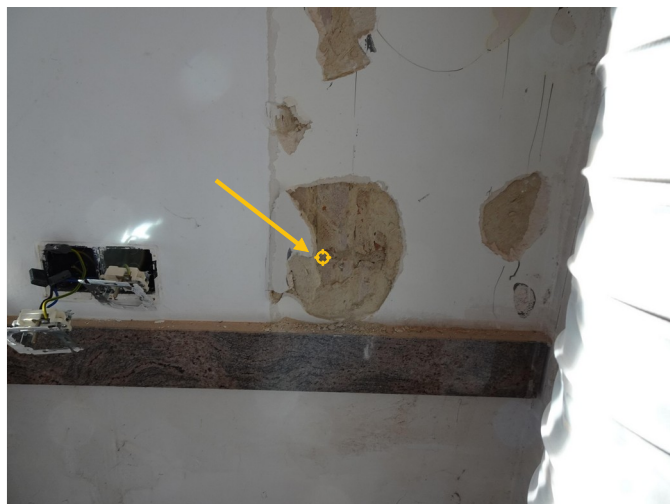
## Fiche 2: pleister keuken

Geen asbest

| # | Type | Referentie | Resultaat |
|---|---|---|---|
| 2.1 | Puntmonster | M12W2 | Geen asbest |

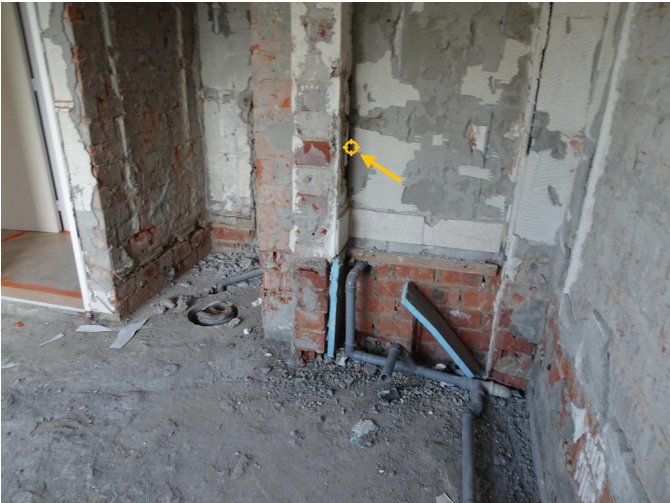
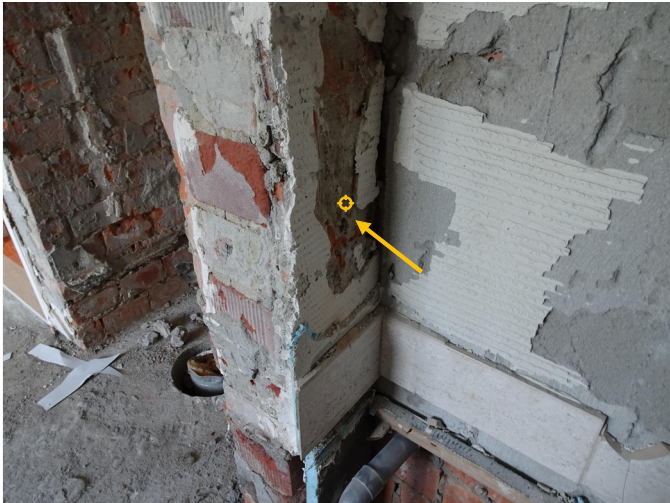
Geen asbest

| # | Type | Referentie | Resultaat |
|---|---|---|---|
| 3.1 | Puntmonster | M12W3 | Geen asbest |
