# Asbestinventarisatetest

Drabstraat 63, 2640 Mortsel

Attestnummer : 20241112-000349.000

**Niet-asbestveilig**

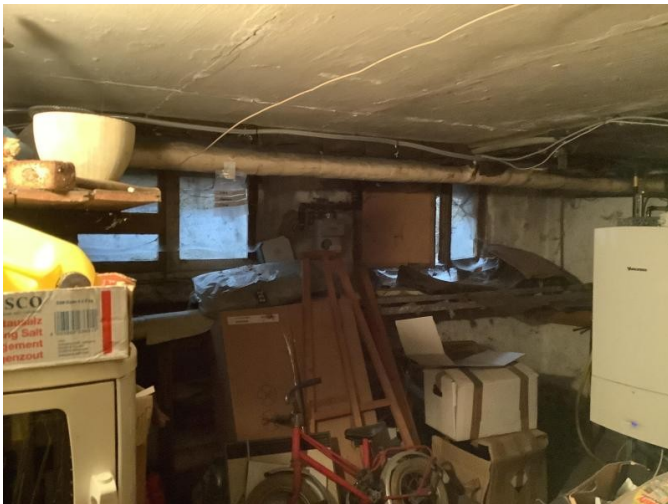
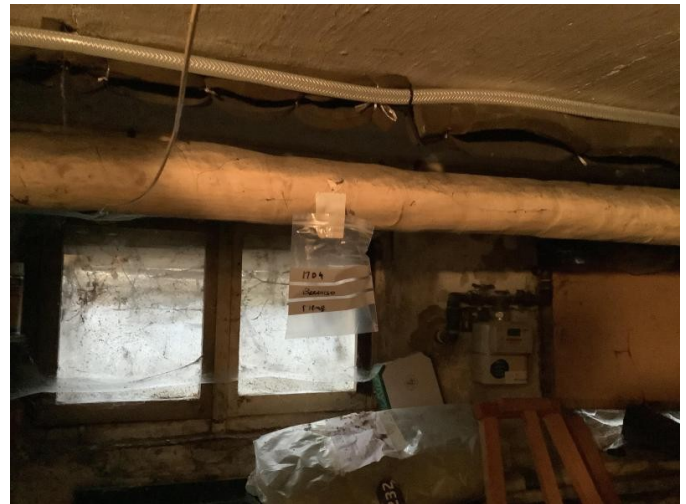
Het asbestmateriaal valt onder de mijlpaal van 2034.

| Eindbeoordeling materiaalrisico | Verhoogd materiaalrisico en/of verhoogde kans op vezelvrijgave |

| Gebondenheid | Categorie 2: niet-hechtgebonden met matrix |
| Asbestsoort (vezeltype) | Alleen chrysotiel |
| Asbestconcentratie | Hoog (>= 50%) |
| Afschermingsgraad van het gehele materiaal | Geheel of deels (ook) vrij aan de binnenlucht |
| Toestand van het materiaal | Licht beschadigd, licht verweerd. Intact calciumsilicaatmateriaal of categorie III 'gebondenheid' |

| # | Type | Referentie | Resultaat |
|---|---|---|---|
| 1.1 | Mengmonster | M04 | Chrysotiel |

| Beschrijving | Leidingisolatie - Gips |

- Zorg voor een veilig beheer. Vermijd het beschadigen van het asbestmateriaal. Controleer de toestand jaarlijks op wijzigingen.

- Hermetische zone (erkend asbestverwijderaar)  
Deze toepassing moet verwijderd worden via deze methode. Bijkomende info (oa voorzorgsmaatregelen) kan je terugvinden achteraan in dit attest onder de rubriek toelichting.

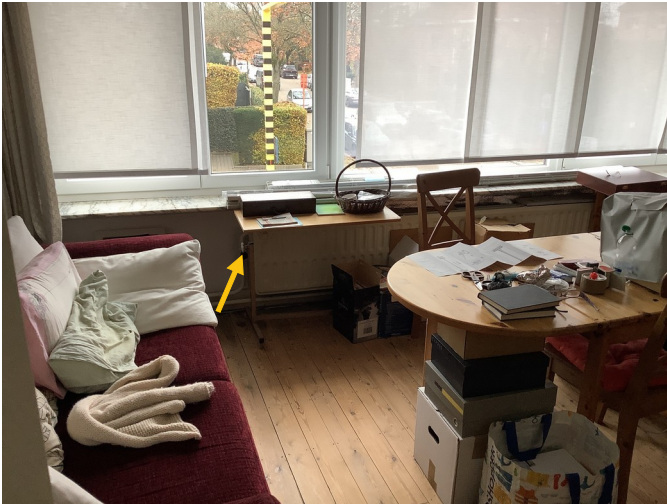
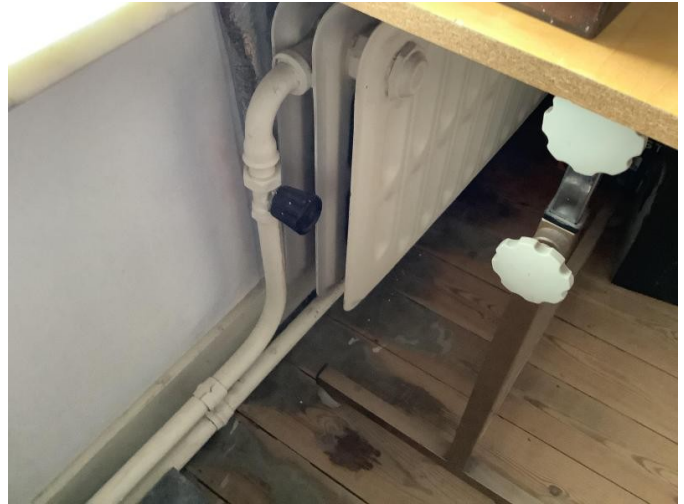
Het asbestmateriaal valt onder de mijlpaal van 2040.

| Eindbeoordeling materiaalisico | Laag materiaalisico en/of verlaagde kans op vezelvrijgave |

| Gebondenheid | Categorie 1: hechtgebonden in oorsprong |
| Asbestsoort (vezeltype) | Crocidoliet aanwezig |
| Asbestconcentratie | Laag (< 50%) |
| Toestand van het materiaal | Onbeschadigd, niet verweerd |

| Beschrijving | Radiatoren - Knoppen |

- Zorg voor een veilig beheer. Vermijd het beschadigen van het asbestmateriaal. Controleer de toestand jaarlijks op wijzigingen.

- Eenvoudige handelingen: mag via doe-het-zelf of door werknemer(s) met opleidingsattest eenvoudige handelingen  
Deze toepassing mag verwijderd worden via deze methode. Bijkomende info (oa voorzorgsmaatregelen) kan je terugvinden achteraan in dit attest onder de rubriek toelichting.

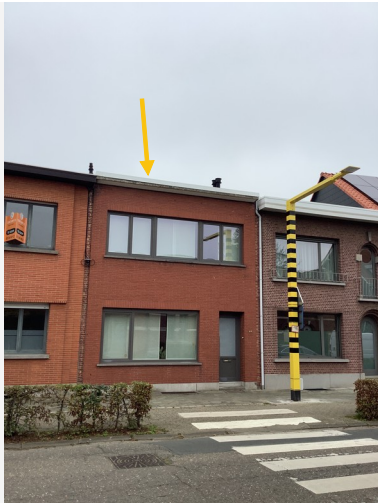
**Reden:** Het te onderzoeken materiaal situeert zich hoger dan 3,50 m te rekenen vanaf een veilige ondergrond

**Uitleg van de asbestdeskundige:** Aangezien de dakbedekking zich bevindt op een hoogte hoger dan 3,5 m (vanaf een veilige ondergrond) kon deze niet worden gecontroleerd tijdens de inspectie. Dit betreft een beperking van middellange termijn. Wanneer de dakbedekking toegankelijk wordt gemaakt dit deze nader te worden geïnspecteerd op asbesthoudend.

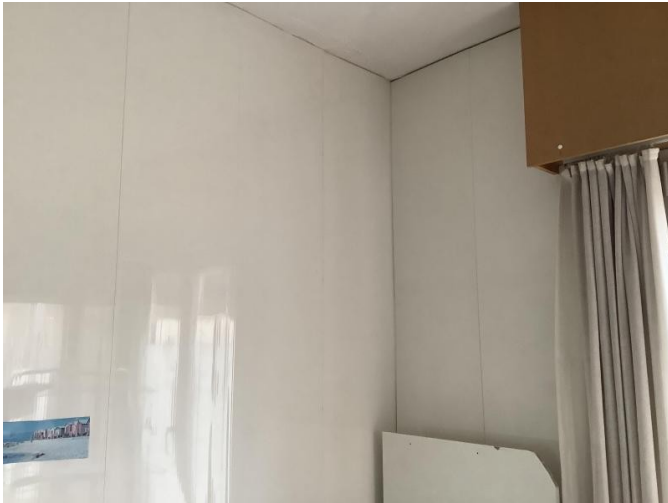
De voorzetwand bestaat uit niet-asbestverdachte pvc-platen. Zonder destructie is het niet mogelijk om na te gaan of er asbestverdachte materialen aanwezig zijn achter de pvc-platen.

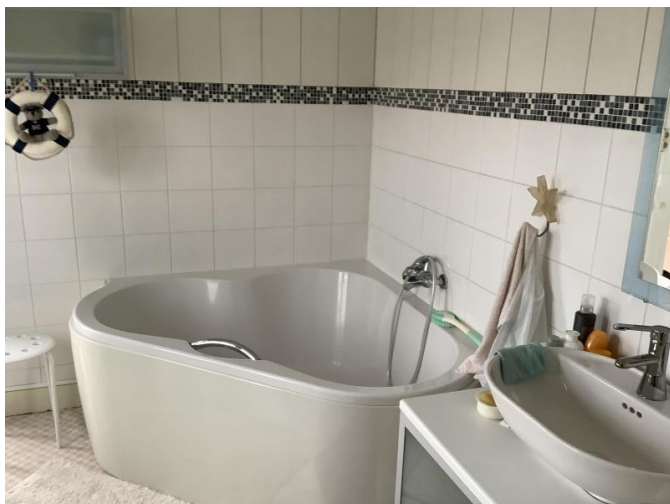
Op moment van de inspectie kon niet worden nagegaan of de tegellijm achter de muurtegels/plinten asbestverdacht is. Bij renovatie of verwijdering van de tegels dient het materiaal te worden geanalyseerd voor de werken van start gaan.

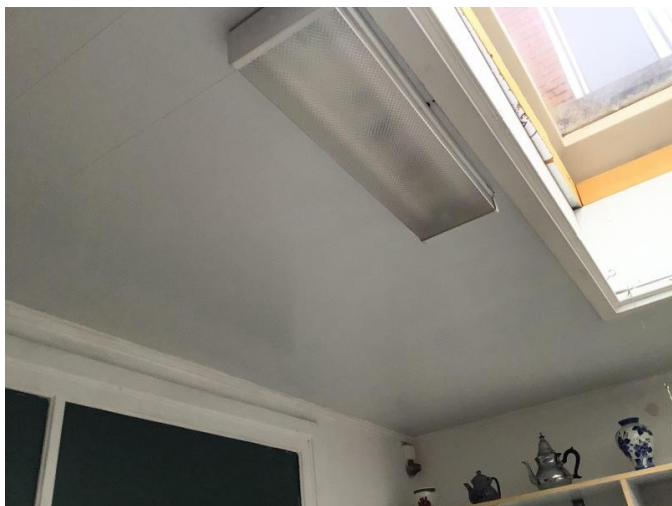
Het plafond bestaat uit hout/PVC. Zonder destructie is het niet mogelijk om na te gaan of er asbestverdachte materialen aanwezig zijn achter de Plafondafwerking.

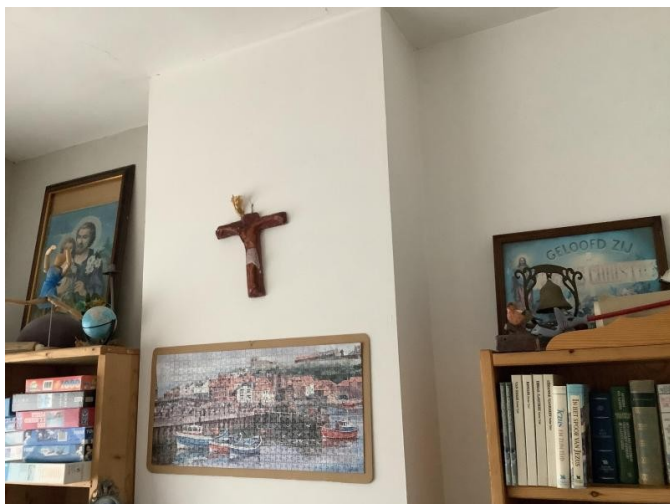
De schouw kon intern niet geïnspecteerd worden zonder destructief te werk te gaan. Bij grote werken ga na of deze nog asbesthoudende materialen bevat.

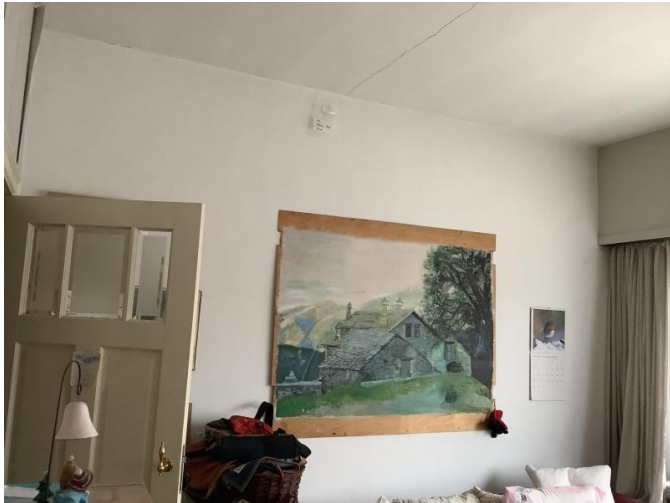
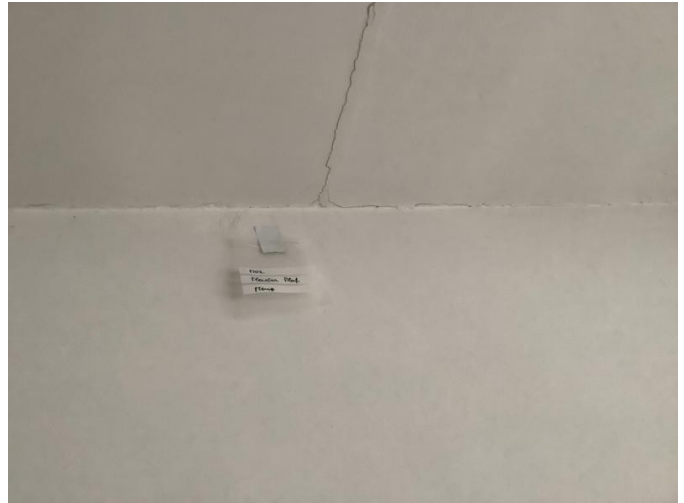
## Fiche 8: Pleisterwerk plafonds

Geen asbest

| # | Type | Referentie | Resultaat |
|---|---|---|---|
| 8.1 | Mengmonster | M02 | Geen asbest |

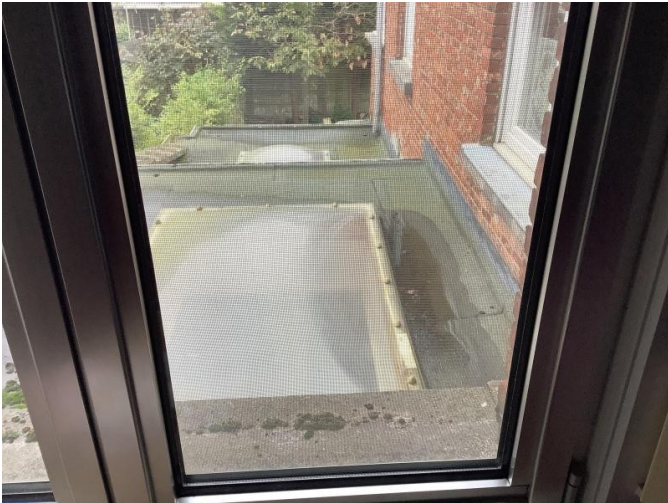
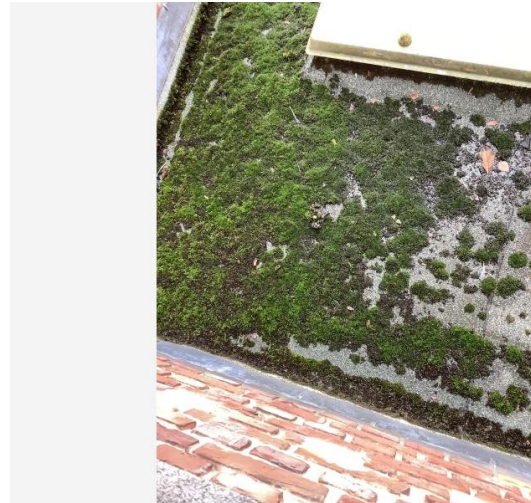
## Fiche 9: Dakbedekking - Roofing

Geen asbest

| # | Type | Referentie | Resultaat |
|---|---|---|---|
| 9.1 | Puntmonster | M03 | Geen asbest |

| Opmerking | <p>Er werd enkel een puntstaal genomen van de bovenste laag. Mogelijks zijn er onderliggende asbestverdachte lagen aanwezig die niet waarneembaar waren tijdens de inspectie. Wanneer bij renovatie- of sloopwerken blijkt dat er nog onderliggende lagen aanwezig zijn dient er hiervan een staal te worden genomen welke door een erkend laboratorium moet worden geanalyseerd.</p> |
