# Asbestinventarisatetest

Alfons De Vosstraat 9/202, 2610 Antwerpen

Attestnummer : 20250204-000518.000

**Niet-asbestveilig**

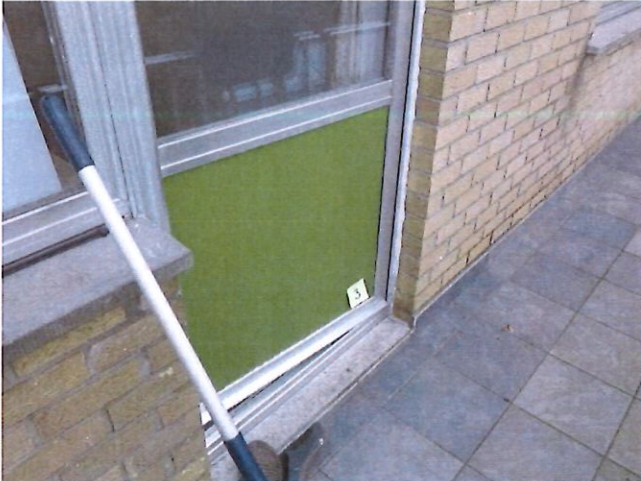
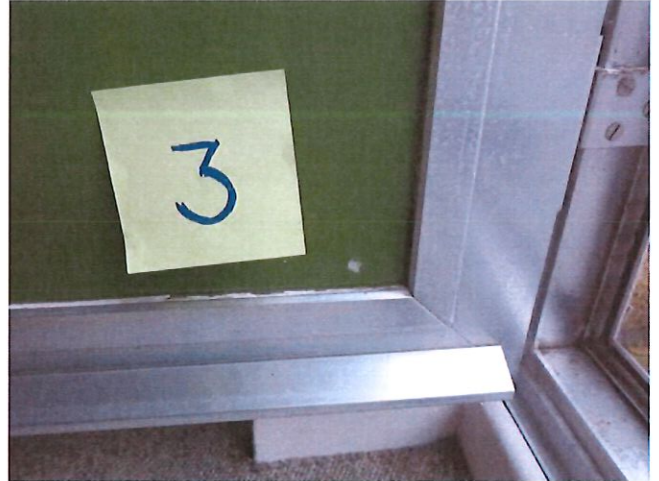
Het asbestmateriaal valt onder de mijlpaal van 2034.

Het paneel kan eenvoudig verwijderd worden, door de gehele deur te verwijderen

| Eindbeoordeling materiaalisico | Laag materiaalisico en/of verlaagde kans op vezelvrijgave |

| Toestand van het materiaal | Licht beschadigd, licht verweerd. Intact calciumsilicaatmateriaal of categorie III 'gebondenheid' |

| # | Type | Referentie | Resultaat |
|---|---|---|---|
| 1.1 | Puntmonster | 3 | Chrysotiel |

| Asbestmateriaal | Plaat, paneel, tablet - Geëmailleerd, type Glasal |

**Verwijderen**

- Zorg voor een veilig beheer. Vermijd het beschadigen van het asbestmateriaal. Controleer de toestand jaarlijks op wijzigingen.
- Verwijder dit asbestmateriaal zo snel mogelijk. Volg de toestand goed op.

- Eenvoudige handelingen: mag via doe-het-zelf of door werknemer(s) met opleidingsattest eenvoudige handelingen  
Het paneel kan eenvoudig verwijderd worden door de gehele deur te verwijderen.

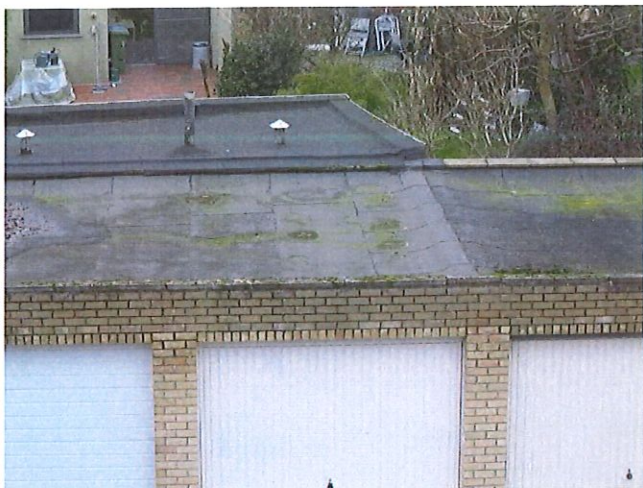
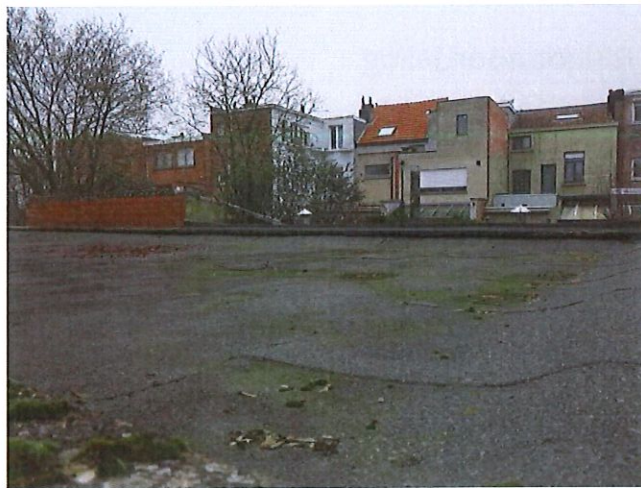
## Fiche 2: Roofing garage

Het asbestmateriaal valt onder de mijlpaal van 2040.

| Eindbeoordeling materiaalrisico | Laag materiaalrisico en/of verlaagde kans op vezelvrijgave |

| Toestand van het materiaal | Licht beschadigd, licht verweerd. Intact calciumsilicaatmateriaal of categorie III 'gebondenheid' |

| Asbestmateriaal | Dak- en gevelbekleding - Roofing |

Zorgvuldig beheren

- Zorg voor een veilig beheer. Vermijd het beschadigen van het asbestmateriaal. Controleer de toestand jaarlijks op wijzigingen.

- Eenvoudige handelingen: enkel door erkend asbestverwijderaar  
Vermits het een hechtgebonden toepassing in de buitenlucht is, mag dit door een aannemer met eenvoudige handelingen verwijderd worden.

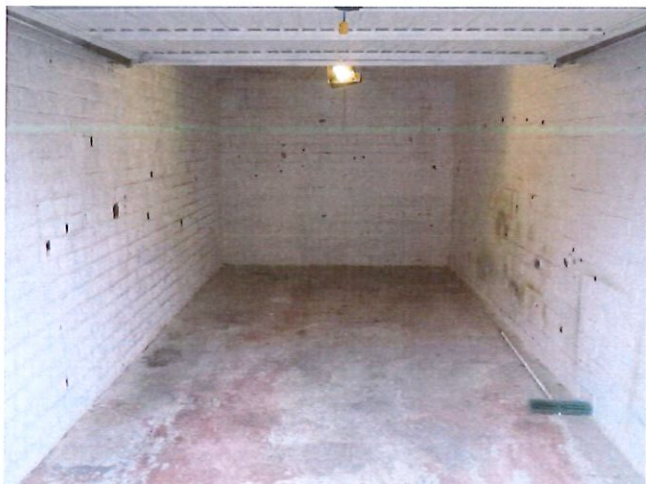
## Fiche 4: Garage

Constructie opgetrokken in baksteen en beton

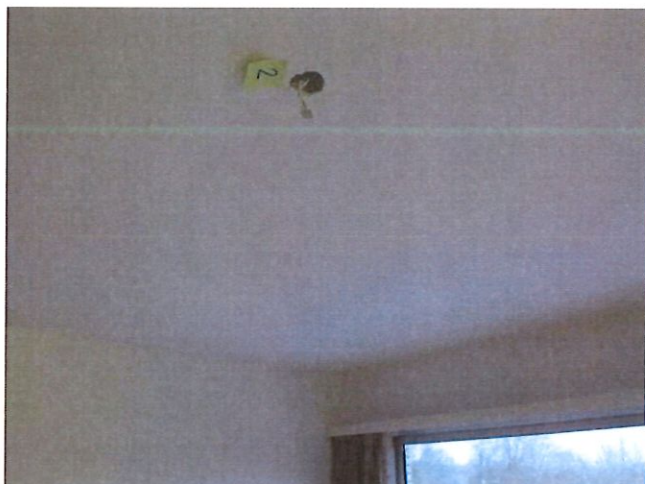
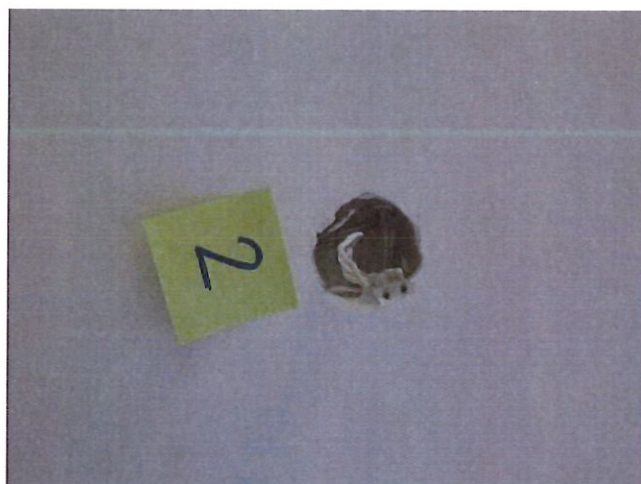
## Fiche 5: Plafonds

Geen asbest

| # | Type | Referentie | Resultaat |
|---|---|---|---|
| 5.1 | Mengmonster | 2 | Geen asbest |

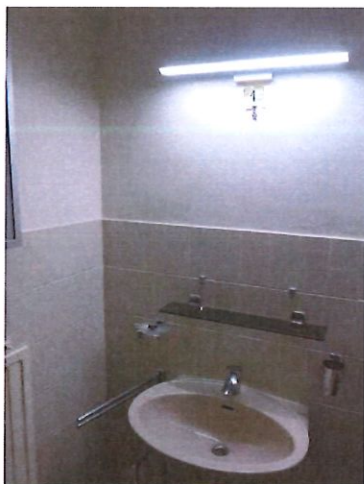
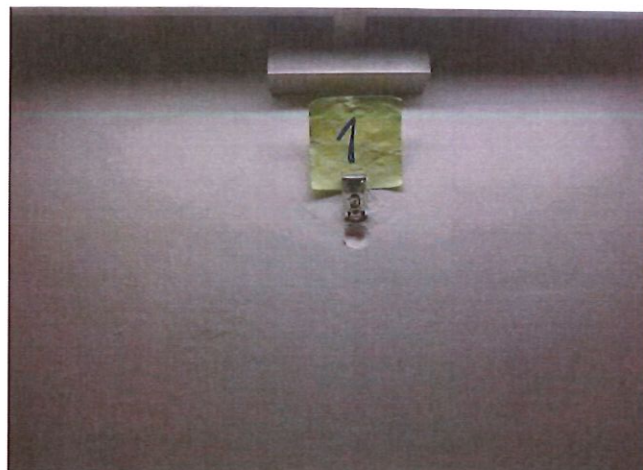
## Fiche 6: Muren

Geen asbest

| # | Type | Referentie | Resultaat |
|---|---|---|---|
| 6.1 | Mengmonster | 1 | Geen asbest |

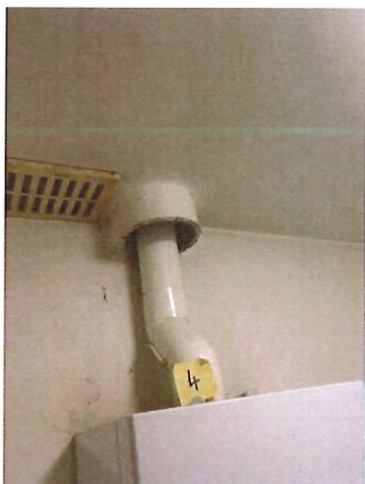
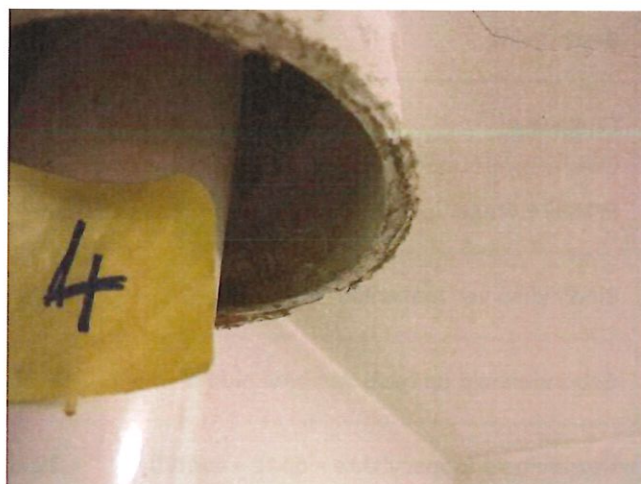
## Fiche 7: Buis

Geen asbest

| # | Type | Referentie | Resultaat |
|---|---|---|---|
| 7.1 | Puntmonster | 4 | Geen asbest |
