# Asbestinventarisatattest

Paviljoenlaan 9/401, 2610 Antwerpen

Attestnummer : **20251006-000005.000**

Uitgegeven op : **06.10.2025**

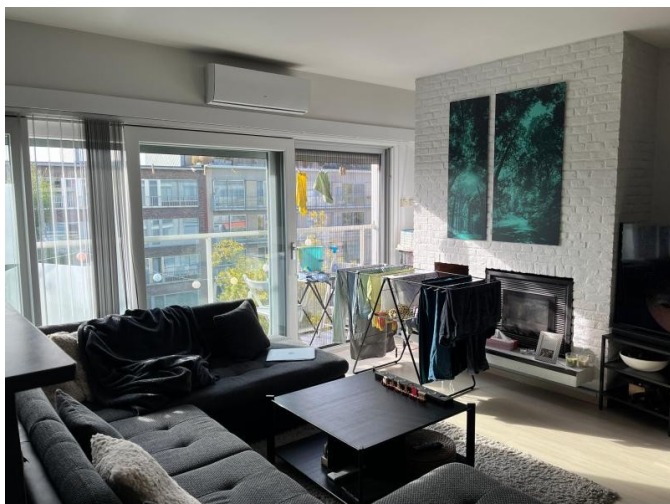
Situeringsfoto

**Reden:** Het te onderzoeken materiaal situeert zich hoger dan 3,50 m te rekenen vanaf een veilige ondergrond

**Uitleg van de asbestdeskundige:** De rookgaskanalen zijn niet inspecteerbaar van binnen en de hoogte is hoger dan 3,50m en niet visueel vaststelbaar. Dit betreft een beperking op middellange termijn.

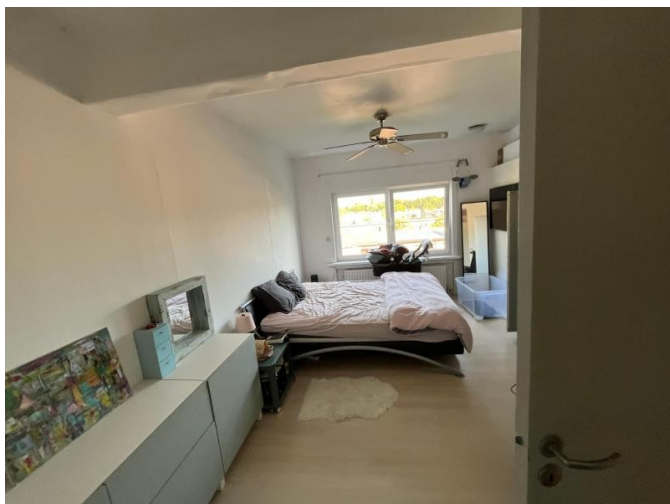
Vrije foto

De aanwezige vloerbekleding is niet asbestverdacht. De onderliggende laag was echter niet inspecteerbaar zonder destructie tijdens de inspectie. Mogelijk is de onderliggende laag asbestverdacht.

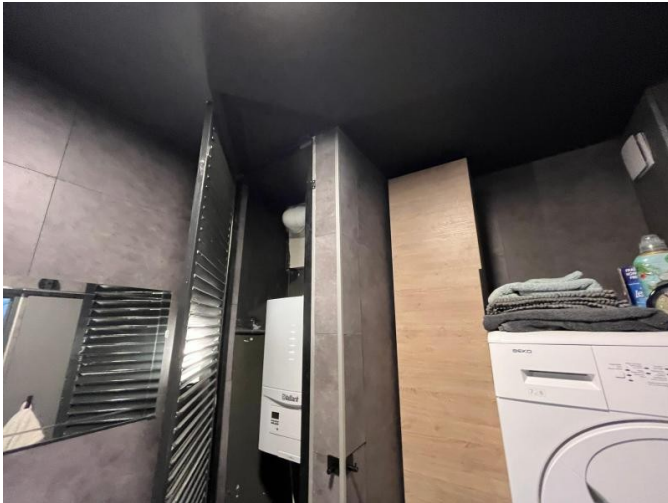
Vrije foto

Deze ketel heeft een bouwjaar na 2000. Deze bevat intern geen asbesthoudende materialen.

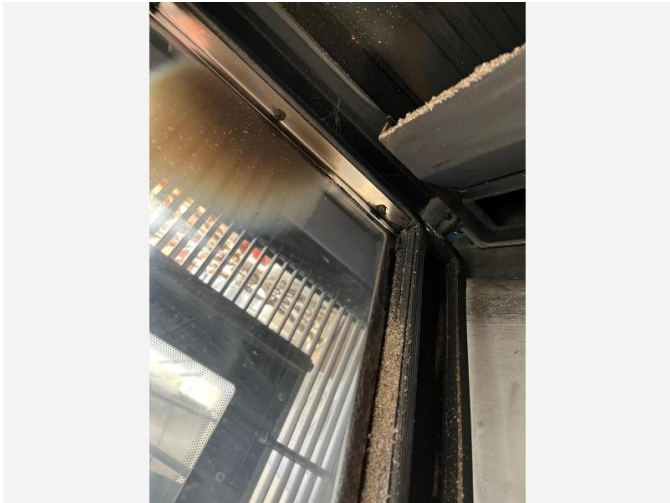
Vrije foto

De dichtingskoord van de kachel betreft een keramische koord. Dit is niet asbest verdacht

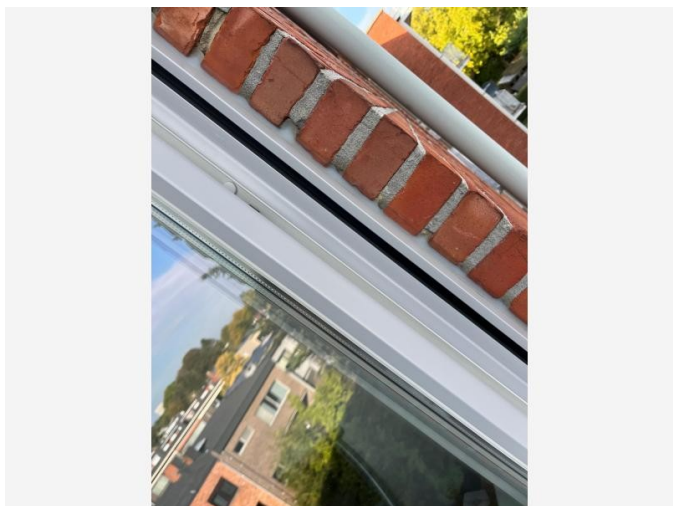
Vrije foto

De afkitting van de ramen bestaat uit siliconen. Dit is niet asbestverdacht. Hieronder bevindt zich op diverse plaatsen nog de oude mastiek.

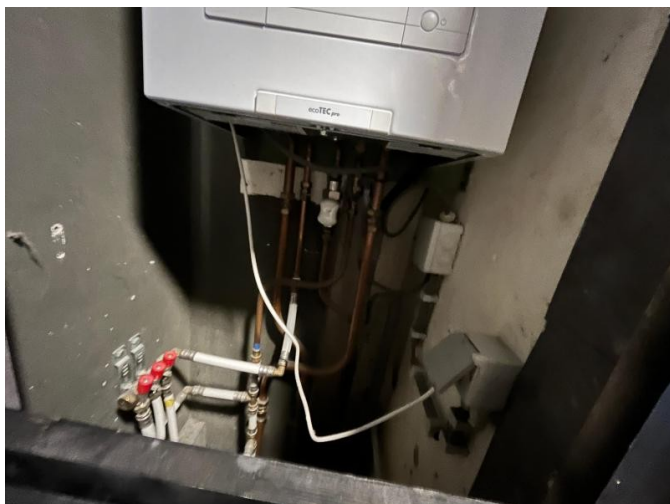
Vrije foto

De aangetroffen thermische isolatie rond de buizen bestaat uit een niet asbestverdacht materiaal.

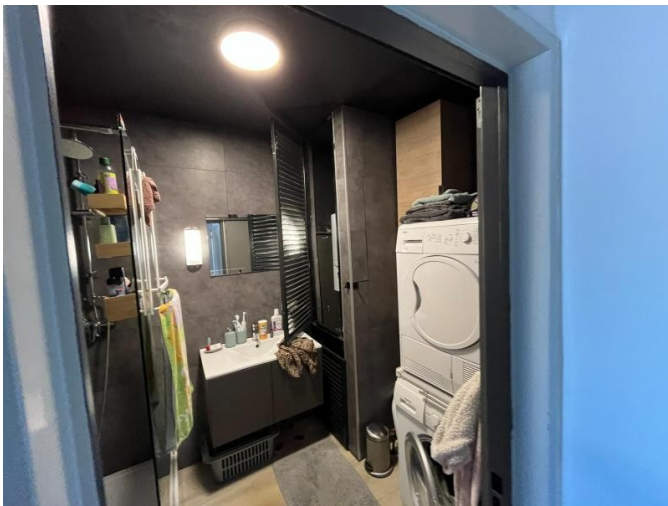
Vrije foto

Op moment van de inspectie kon niet worden nagegaan of de tegellijm achter de muurtegels/plinten asbestverdacht is. Bij renovatie of verwijdering van de tegels dient het materiaal te worden geanalyseerd voor de werken van start gaan.

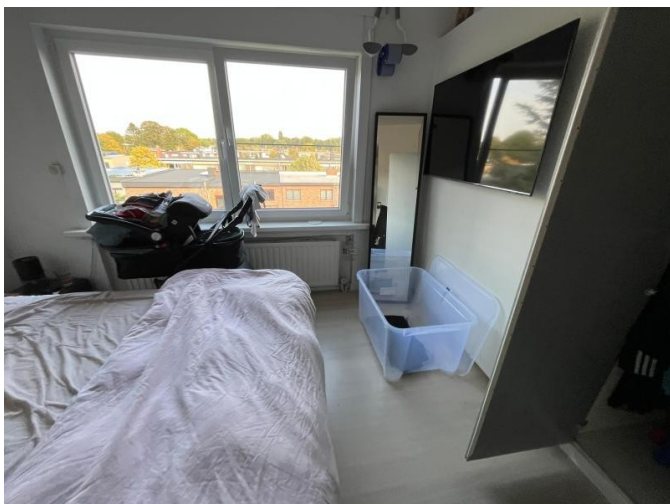
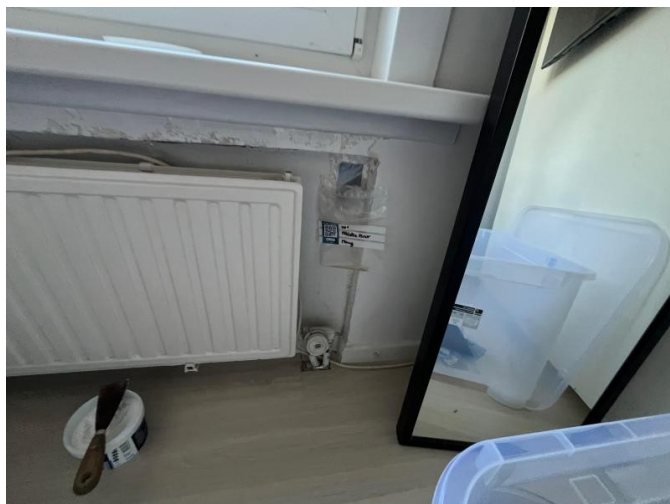
## Fiche 8: Pleisterwerk wanden

Geen asbest

| Opmerking | <p>De hoeveelheid betreft een schatting.</p> <p>Het materiaal werd bemonsterd op de volgende locaties: Slaapkamer, hal, badkamer (cv)</p> <p>Het materiaal op volgende verplichte locatie werd niet bemonsterd wegens: geen traphal aanwezig</p> |

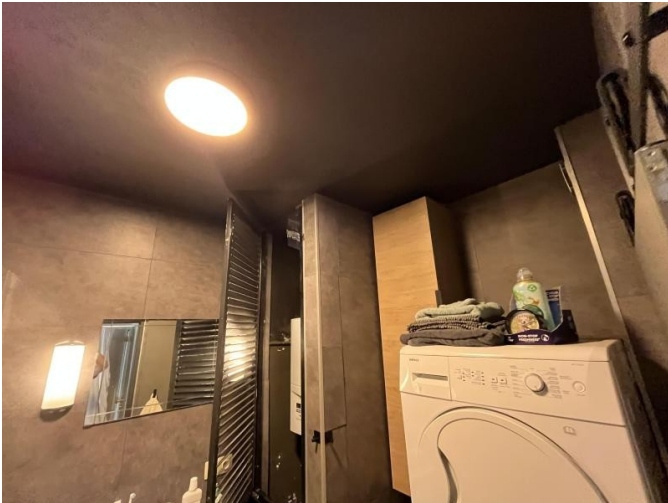
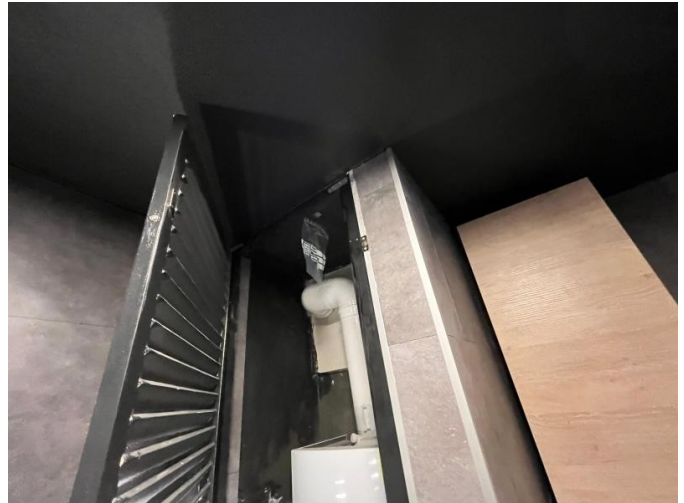
## Fiche 9: Pleisterwerk plafonds

Geen asbest

| Opmerking | <p>De hoeveelheid betreft een schatting</p> <p>Het materiaal werd bemonsterd op de volgende locaties: badkamer (cv), slaapkamer, hal</p> <p>Het materiaal op volgende verplichte locatie werd niet bemonsterd wegens: geen traphal aanwezig</p> |
