# Asbestinventarisat attest

Meerlenhoflaan 6/102, 2660 Antwerpen

Attestnummer : 20251106-000019.000

Uitgegeven op : 06.11.2025

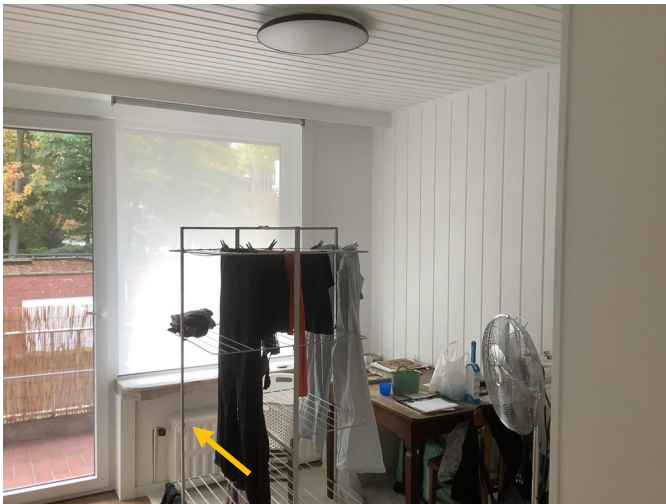
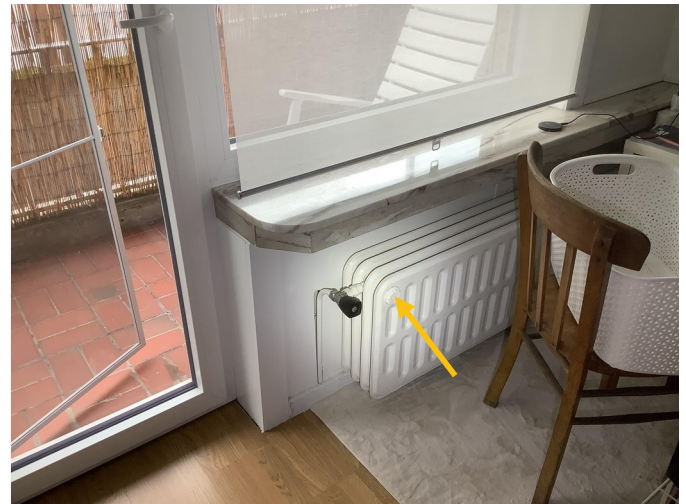
Het asbestmateriaal valt onder de mijlpaal van 2034.

Verwijderen

| Eindbeoordeling materiaalrisico | Verhoogd materiaalrisico en/of verhoogde kans op vezelvrijgave |

| Asbestconcentratie | Hoog ( $\geq 50\%$ ) |
| Toestand van het materiaal | Licht beschadigd, licht verweerd. Intact calciumsilicaatmateriaal of categorie III 'gebondenheid' |

| Beschrijving | Dichtingsringen radiatoren |

- Zorg voor een veilig beheer. Vermijd het beschadigen van het asbestmateriaal. Controleer de toestand jaarlijks op wijzigingen.
- Verwijder dit asbestmateriaal zo snel mogelijk. Volg de toestand goed op.
- Voer bijkomende staalname(s) uit.

- Eenvoudige handelingen: mag via doe-het-zelf of door werknemer(s) met opleidingsattest eenvoudige handelingen  
Pakkingen kunnen verwijderd worden door de radiatoren in zijn totaliteit te verwijderen.  
Wij adviseren om dit te laten verwijderen door een aannemer.  
De toepassing voor en tijdens het verwijderen steeds goed bevochtigen en/of fixeren.  
Het afval op een correcte manier afvoeren en verpakken.

- Hermetische zone (erkend asbestverwijderaar)  
Pakkingen kunnen verwijderd worden door de onderdelen te ontkoppelen. Hierbij zal de pakking echter scheuren met een groot risico op vezelvrijgave tot gevolg. Dit mag niet door doe-het-zelf of een aannemer met opleidingsattest eenvoudige handelingen . De erkend asbestverwijderaar kan een plan voorleggen aan het FOD WASO om de pakkingen a.d.h.v eenvoudige handelingen met bijkomende maatregelen te verwijderen. Voor verdere info kan terecht op de website [www.asbestinfo.be](http://www.asbestinfo.be).

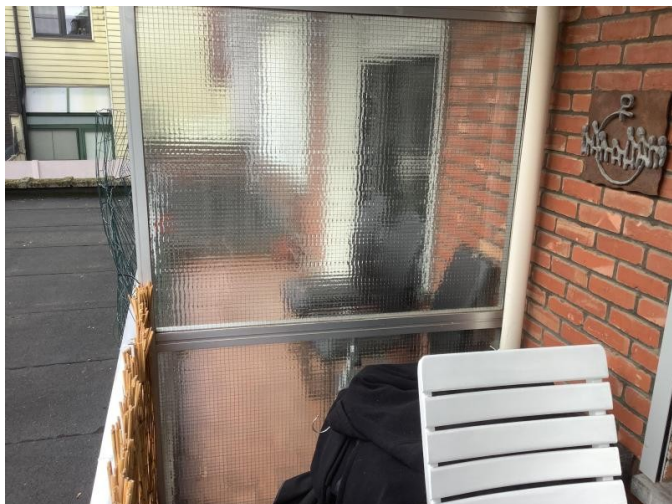
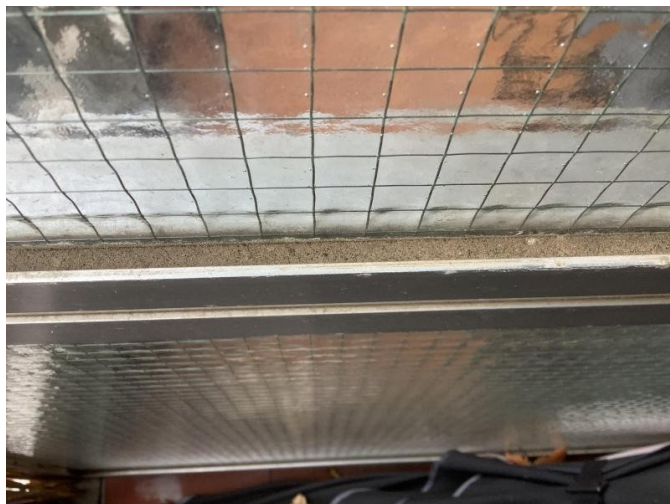
Het asbestmateriaal valt onder de mijlpaal van 2040.

Zorgvuldig beheren

| Eindbeoordeling materiaalarisico | Laag materiaalarisico en/of verlaagde kans op vezelvrijgave |

| # | Type | Referentie | Resultaat |
|---|---|---|---|
| 2.1 | Puntmonster | 52574/03 | Chrysotiel |

| Beschrijving | Mastiek tussen raam en glas |

- Zorg voor een veilig beheer. Vermijd het beschadigen van het asbestmateriaal. Controleer de toestand jaarlijks op wijzigingen.

- Eenvoudige handelingen: mag via doe-het-zelf of door werknemer(s) met opleidingsattest eenvoudige handelingen  
Wij adviseren om dit te laten verwijderen door een aannemer.

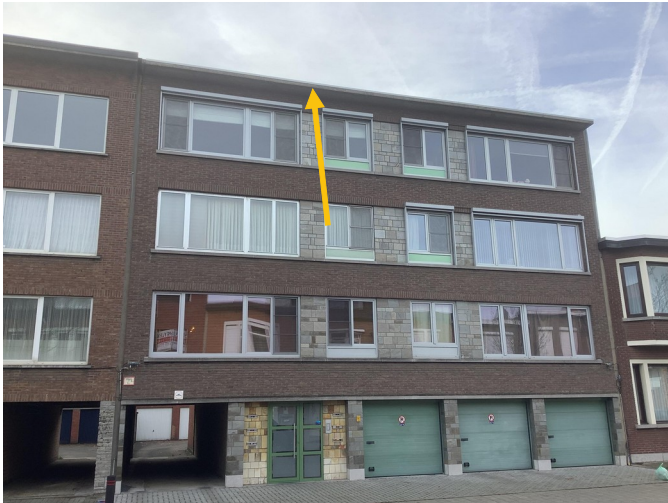
**Reden:** Het te onderzoeken materiaal situeert zich hoger dan 3,50 m te rekenen vanaf een veilige ondergrond

**Uitleg van de asbestdeskundige:** Onmogelijk om de schouwschacht te controleren.

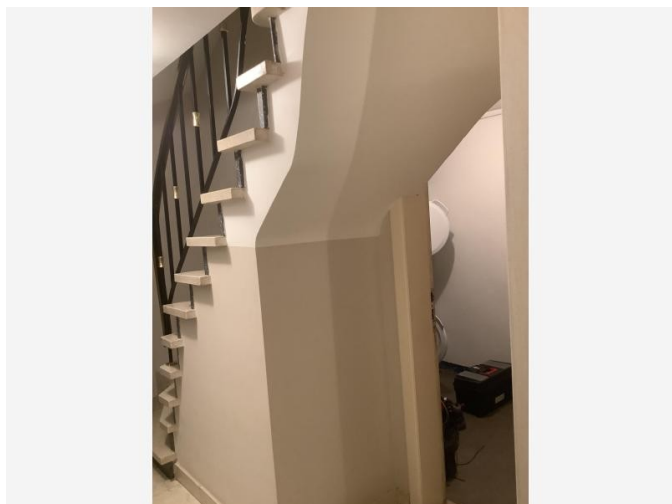
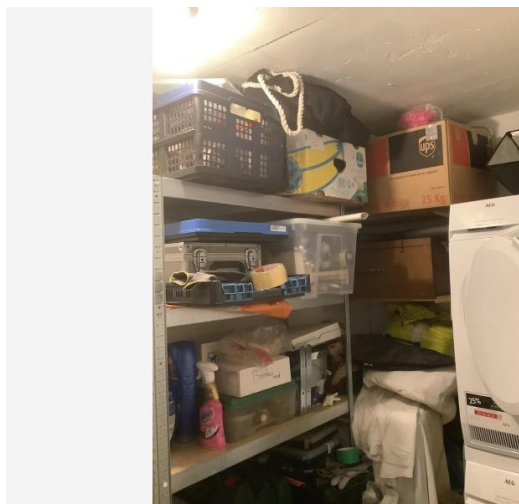
Geen asbest verdachte materialen waargenomen

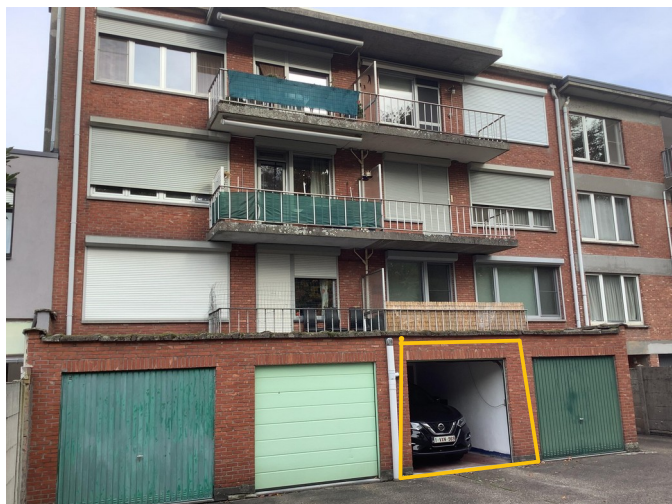
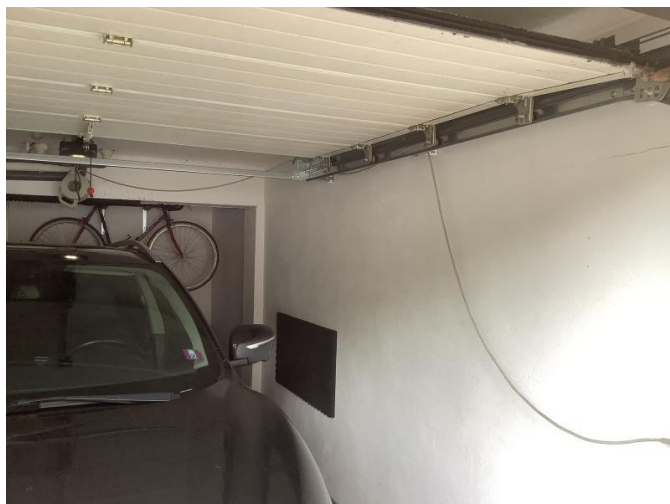
## Fiche 5: Garage G2

Geen asbest verdachte materialen waargenomen

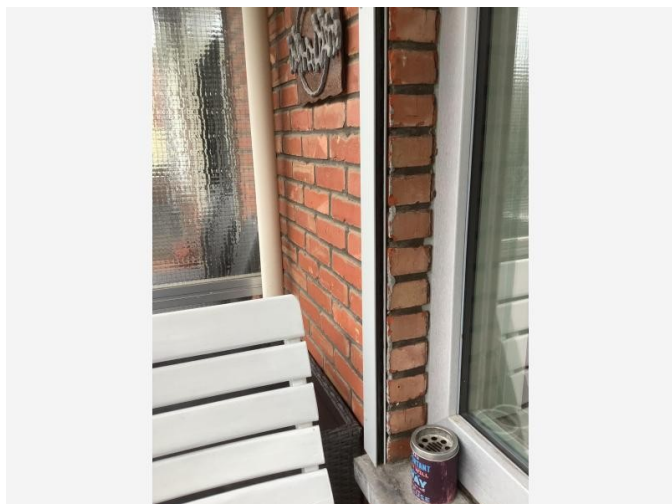
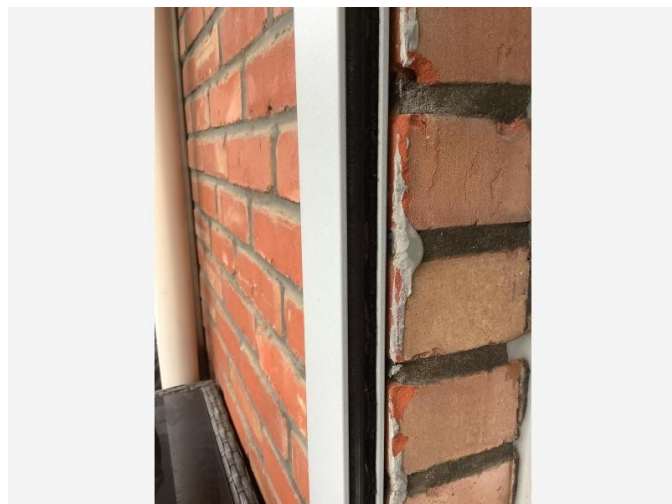
## Fiche 6: Mastiek resten aan de ramen

Geen asbest

| # | Type | Referentie | Resultaat |
|---|---|---|---|
| 6.1 | Puntmonster | 52574/02 | Geen asbest |

| Opmerking | De resten bevinden zich aan de buitenkant van de muur, waar de rolluiken zich bevinden. |

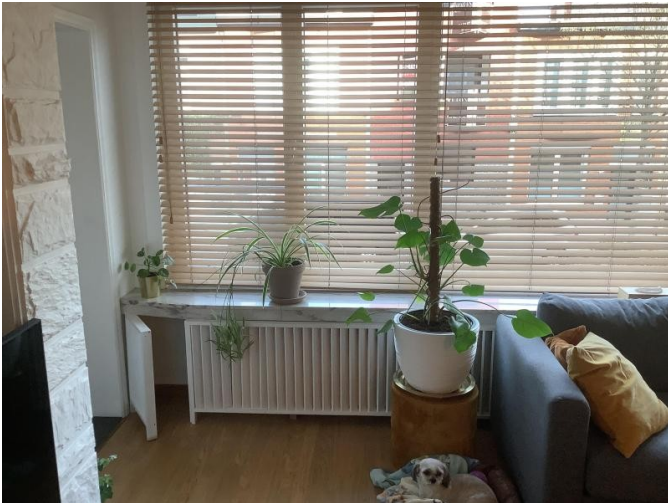
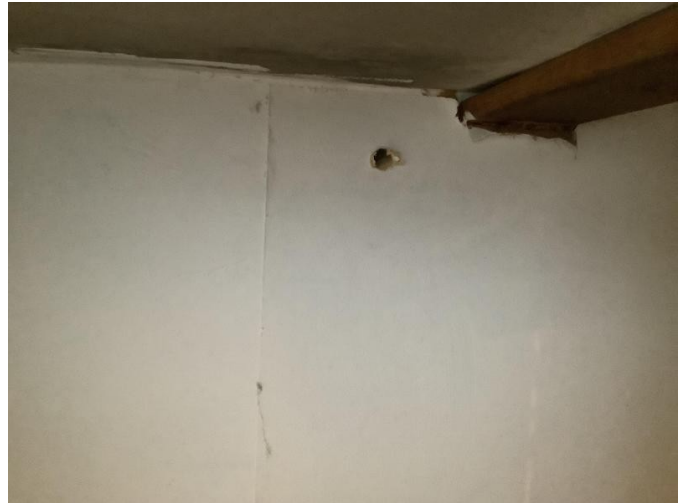
## Fiche 7: Binnenmuren pleister

Geen asbest

| # | Type | Referentie | Resultaat |
|---|---|---|---|
| 7.1 | Mengmonster | 52574/01 | Geen asbest |

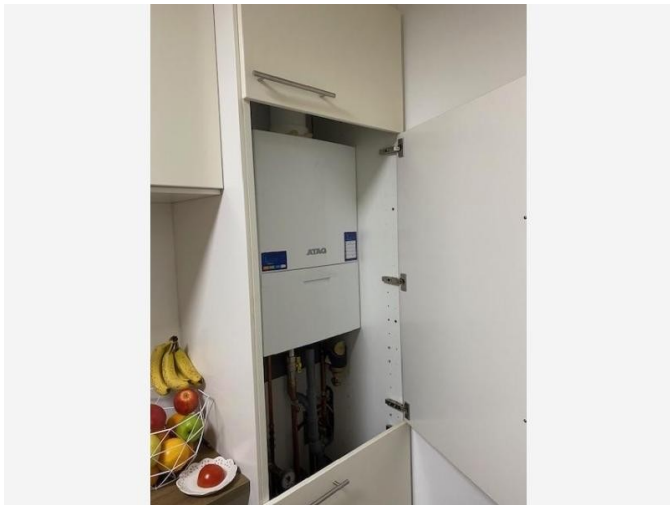
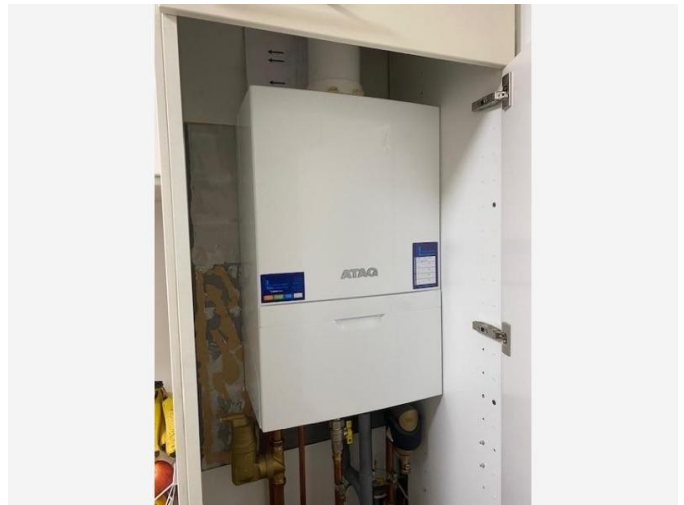
### Fiche 8: Cv ketel

| Beschrijving | Notitie | Terug te vinden op plannen |
|---|---|---|
| Fiche 8: Cv ketel | Cv ketel dateert van 2020, zie bijgevoegd bewijsdocument. | - |

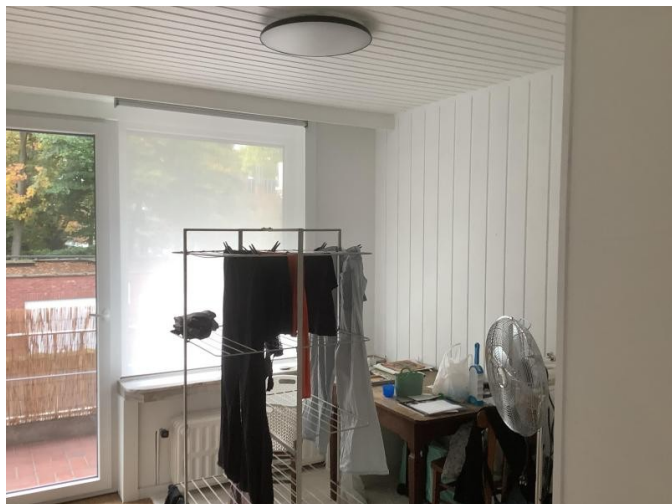
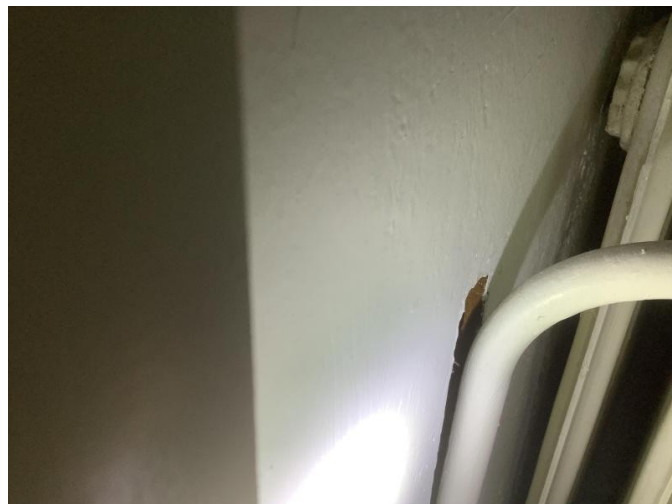
### Fiche 9: Valse wanden in de ruimtes

| Beschrijving | Notitie | Terug te vinden op plannen |
|---|---|---|
| Fiche 9: Valse wanden in de ruimtes | Valse wanden bestaan uit houten platen of planchetten, mogelijks is er pleisterwerk aanwezig achter deze valse wanden. | Plan 1.1: Appartement bus nr 102 |

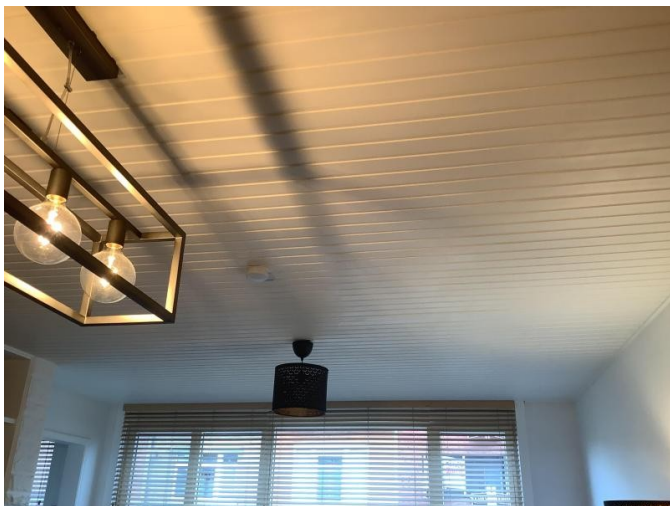
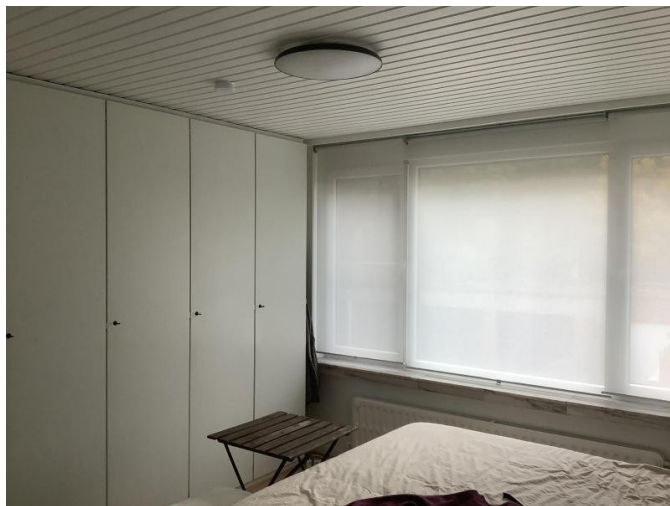
## Fiche 10: Plafonds

| Beschrijving | Notitie | Terug te vinden op plannen |
|---|---|---|
| Fiche 10: Plafonds | Alle plafonds zijn valse plafonds in planchetten of laminaat | Plan 1.2: Appartement bus nr 102 |
