**Rapportage asbestinventarisatie  
Conform koninklijk besluit van 16 maart 2006**

**Projectnummer: 2021148**

**De asbestinventarisatie het pand gelegen te Fr. Van Eedenplein 3, 2050 Antwerpen  
De uitvoerder verklaart dat de in deze inventaris opgenomen informatie correct is  
weergegeven.**

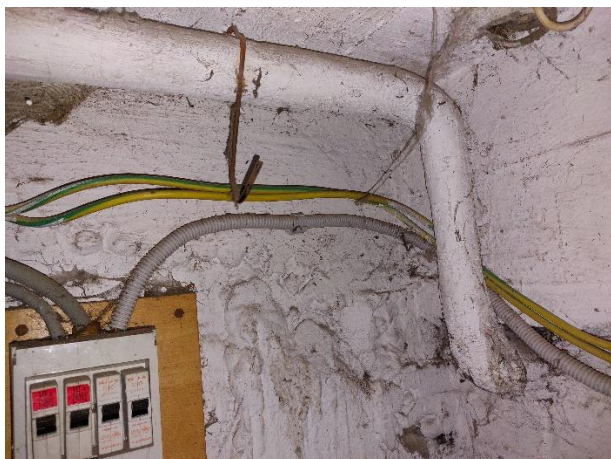
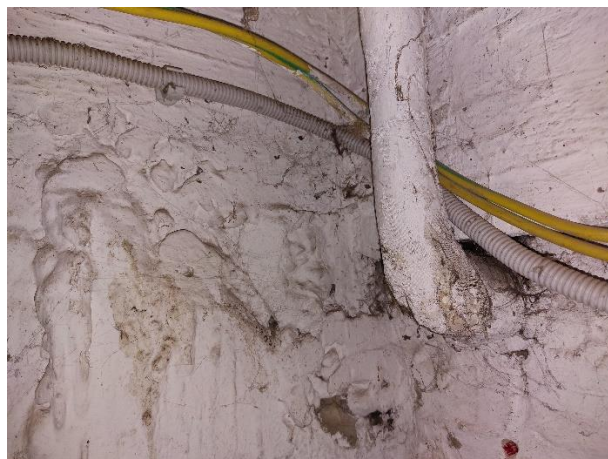
**Toepassing 1: Leidingsisolatie**

| <b>Locatie</b> | Afvalsas kelder | <b>Verdieping</b> | Kelder |
| <b>Asbesthoudend</b> | ja | <b>Asbestsoort</b> | Amosiet, Chrysotiel |
| <b>Hechtgebondenheid</b> | Losgebonden | <b>Beschadiging</b> | Geen |
| <b>Graad van verwerking</b> | Verweerd | <b>Omgevingskenmerken</b> | N.v.t. |
| <b>Hoeveelheid</b> | 1.5 lm | <b>Bevestiging</b> | Gesmeerd |
| <b>Bereikbaarheid</b> | goed | <b>Tracimat 3-delig code</b> | 3-4-2 |

| <b>Opmerkingen</b> | <p>Toepassing is asbesthoudend, gefundeerde beslissing genomen door de genomen stalen (geanalyseerd door Eurofins Sanitas Testing)</p> |

| <b>Aanbevelingen</b> | <p>Toepassing is asbesthoudend. Vermits het gaat over een losgebonden toepassing dient de sanering te gebeuren door middel van volgende methode:</p> <p>Hermetische zone, dit maakt dat de verwijdering enkel mag gebeuren door een gecertificeerde asbestverwijderaar. (erkende firma)</p> <p>Deze verwijderingstechniek dient toegepast te worden om de veiligheid van mens en omgeving te garanderen, eventuele contaminatie wordt hierdoor uitgesloten.</p> <p><b>Toepassing verkeerd in matige staat. Sanering op korte termijn is aanbevolen.</b></p> |

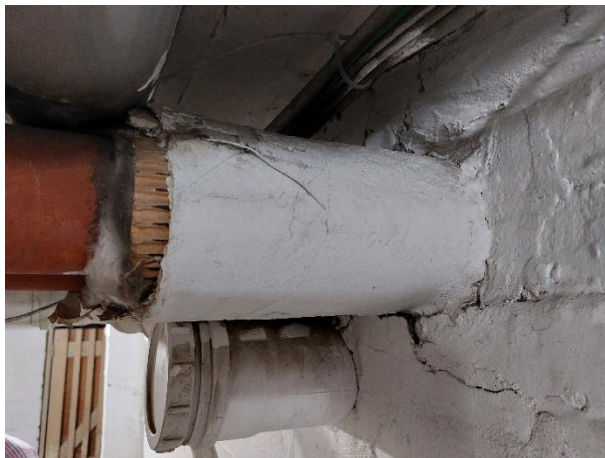
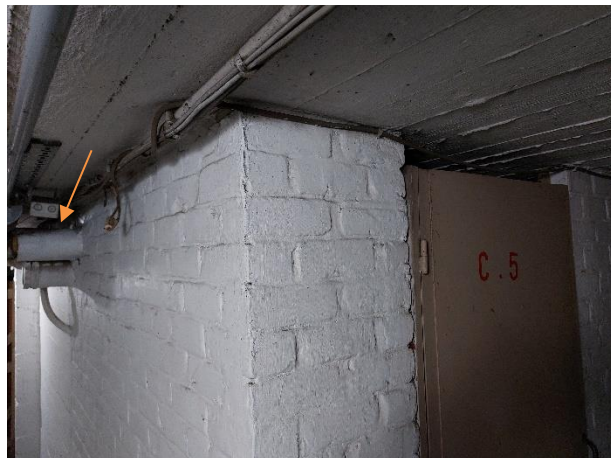
**Toepassing 2: Leidingsisolatie**

| <b>Locatie</b> | Hoofdgang kelder | <b>Verdieping</b> | Kelder |
| <b>Asbesthoudend</b> | ja | <b>Asbestsoort</b> | Amosiet, Chrysotiel |
| <b>Hechtgebondenheid</b> | Losgebonden | <b>Beschadiging</b> | Licht |
| <b>Graad van verwerking</b> | Licht verweerd | <b>Omgevingskenmerken</b> | n.v.t. |
| <b>Bereikbaarheid</b> | n.v.t. | <b>Tracimat 3-delig code</b> | 3-4-2 |

| <b>Opmerkingen</b> | Toepassing is asbesthoudend, visueel herkend door ervaring deskundige. |

| <b>Aanbevelingen</b> | <p>Toepassing is asbesthoudend. Vermits het gaat over een losgebonden toepassing dient de sanering te gebeuren door middel van volgende methode:</p> <p>Hermetische zone, dit maakt dat de verwijdering enkel mag gebeuren door een gecertificeerde asbestverwijderaar. (erkende firma)</p> <p>Deze verwijderingstechniek dient toegepast te worden om de veiligheid van mens en omgeving te garanderen, eventuele contaminatie wordt hierdoor uitgesloten.</p> <p><b>Toepassing verkeerd in matige staat. Sanering op korte termijn is aanbevolen.</b></p> |

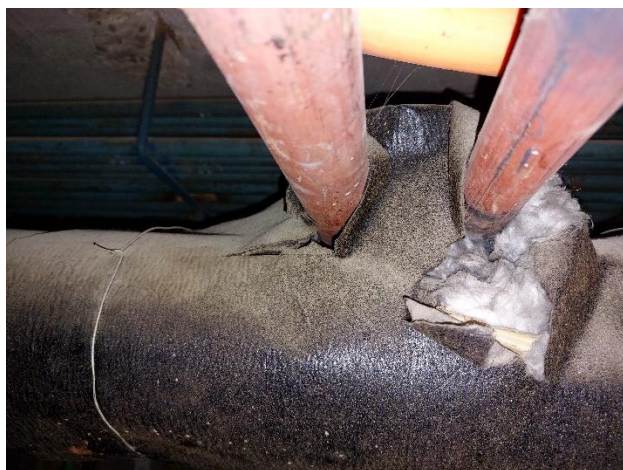
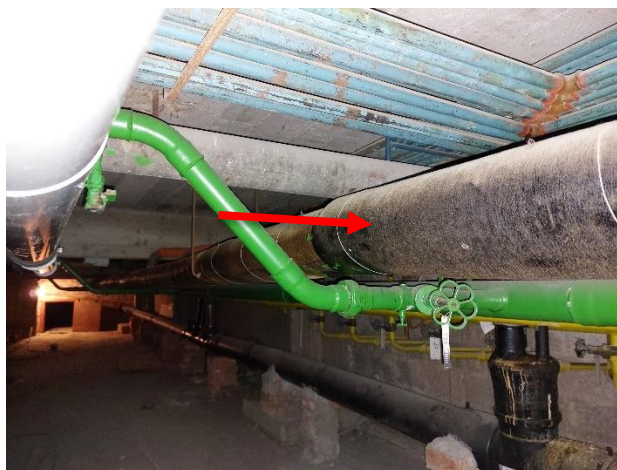
**Toepassing 9: Leidingsisolatie**

| <b>Locatie</b> | Gasteller ruimte | <b>Verdieping</b> | Kelder |
| <b>Asbesthoudend</b> | Nee | <b>Asbestsoort</b> | Amosiet, Chrysotiel |
| <b>Hoeveelheid</b> | 30 lm | <b>Bevestiging</b> | Gesmeerd |

| <b>Opmerkingen</b> | Toepassing is niet asbesthoudend. Gestaafd door analysecertificaat in bijlage. Analyse uitgevoerd door Eurofins Sanitas Testing. |

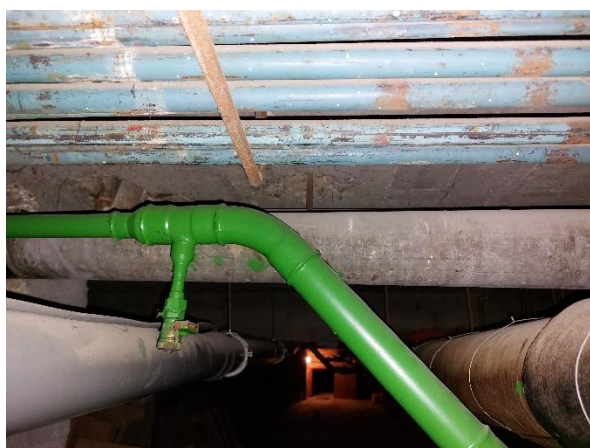
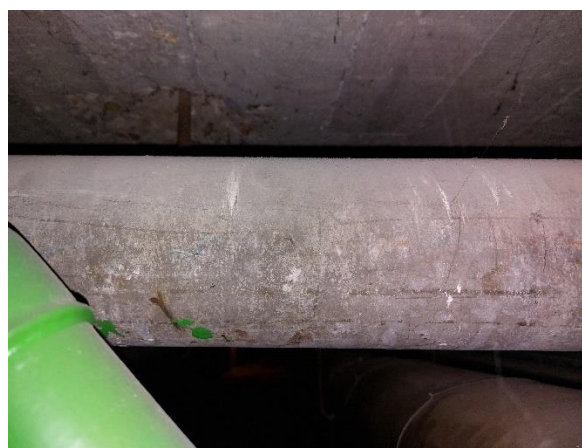
**Toepassing 4: Buis**

| <b>Locatie</b> | Gastellerruimte kelder | <b>Verdieping</b> | Kelder |
| <b>Asbesthoudend</b> | ja | <b>Asbestsoort</b> | Ongekend |
| <b>Hechtgebondenheid</b> | Hechtgebonden | <b>Beschadiging</b> | Geen |
| <b>Bereikbaarheid</b> | Goed | <b>Tracimat 3-delig code</b> | 1-1-1 |

| <b>Opmerkingen</b> | Toepassing is asbesthoudend, visueel herkend door ervaring deskundige. |

| <b>Aanbevelingen</b> | Toepassing verwijderen door middel van: eenvoudige handeling. Buis gedurende de sanering fixeren, dit om eventuele vezelvrijgave te voorkomen. |

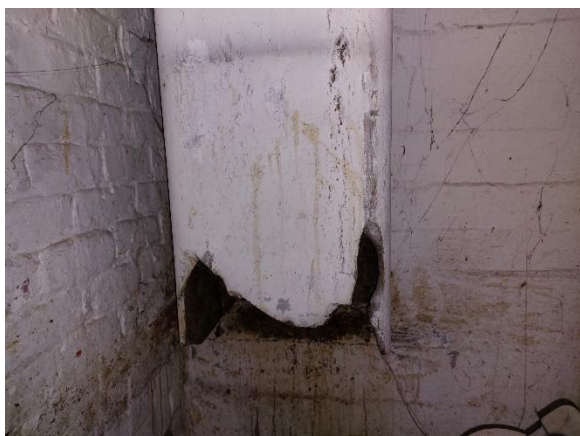
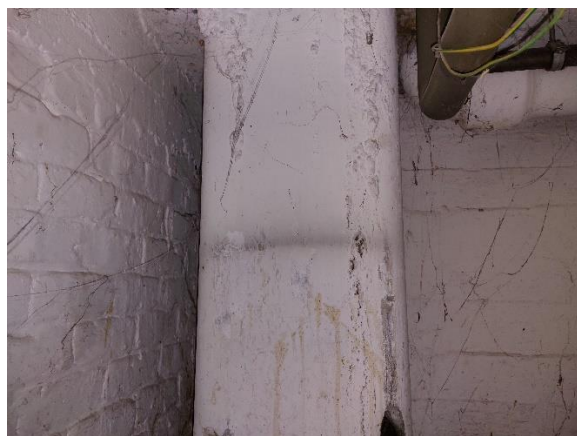
**Toepassing 5: Buis**

| <b>Locatie</b> | Volledige gebouw | <b>Verdieping</b> | Hele gebouw |
| <b>Asbesthoudend</b> | Ja | <b>Asbestsoort</b> | Ongekend |
| <b>Hechtgebondenheid</b> | Semi-hechtgebonden | <b>Beschadiging</b> | matig |
| <b>Graad van verwerking</b> | Verweerd | <b>Omgevingskenmerken</b> | N.v.t |
| <b>Bereikbaarheid</b> | Niet eenvoudig bereikbaar | <b>Tracimat 3-delig code</b> | 2-2-2 |

| <b>Opmerkingen</b> | Toepassing is asbesthoudend, visueel herkend door ervaring deskundige. |

| <b>Aanbevelingen</b> | Toepassing verwijderen door middel van: eenvoudige handeling. Buis gedurende de sanering fixeren, dit om eventuele vezelvrijgave te voorkomen. |

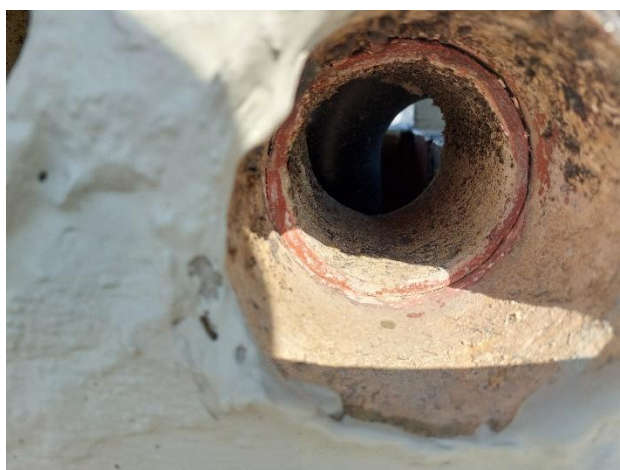
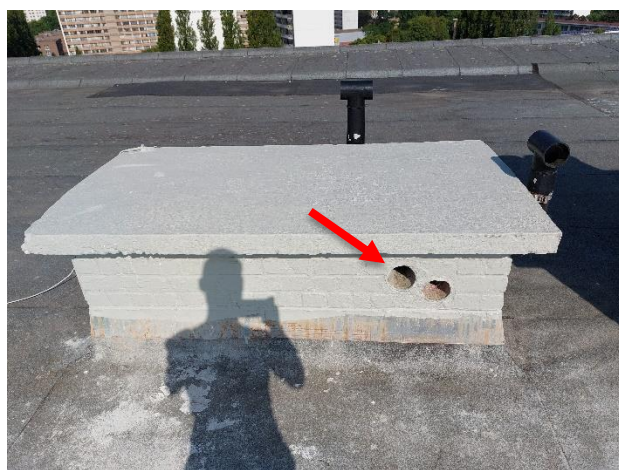
**Toepassing 7: Buis**

| <b>Locatie</b> | Dak | <b>Verdieping</b> | Dak |
| <b>Asbesthoudend</b> | Ja | <b>Asbestsoort</b> | Ongekend |
| <b>Hechtgebondenheid</b> | Hechtgebonden | <b>Beschadiging</b> | matig |

| <b>Aanbevelingen</b> | Toepassing dient verwijderd te worden voorafgaand aan sloop of renovatie. |
| <b>Opmerkingen</b> | Toepassing verwijderen door middel van: eenvoudige handeling. Buis gedurende de sanering fixeren, dit om eventuele vezelvrijgave te voorkomen. |

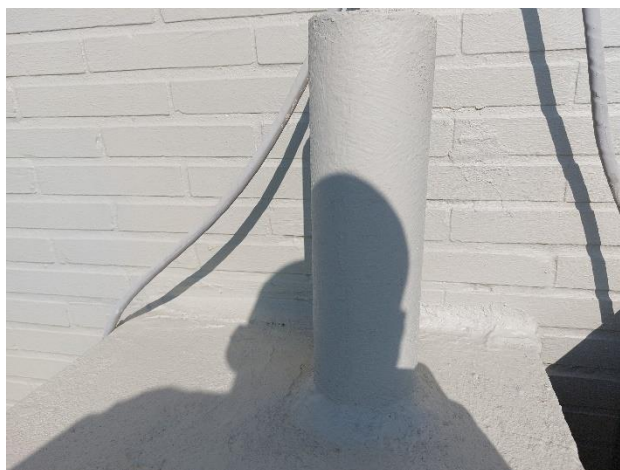
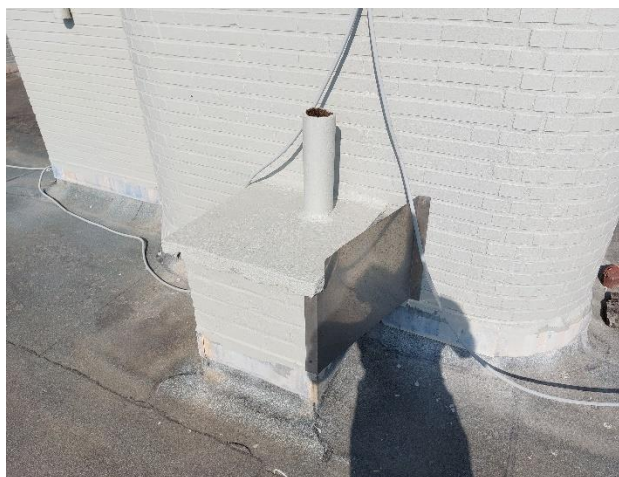
**Toepassing 8: Buis**

| <b>Locatie</b> | Dak | <b>Verdieping</b> | Dak |
| <b>Asbesthoudend</b> | Ja | <b>Asbestsoort</b> | Ongekend |
| <b>Hechtgebondenheid</b> | Hechtgebonden | <b>Beschadiging</b> | matig |

| <b>Opmerkingen</b> | Toepassing is asbesthoudend, visueel herkend door ervaren deskundige. |

| <b>Aanbevelingen</b> | Toepassing verwijderen door middel van: eenvoudige handeling. Buis gedurende de sanering fixeren, dit om eventuele vezelvrijgave te voorkomen. |

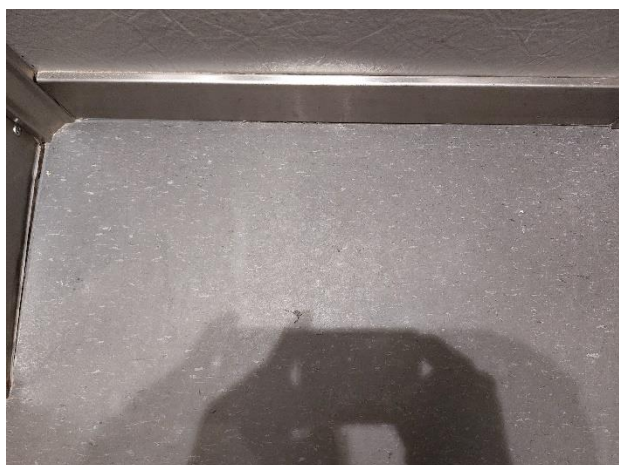
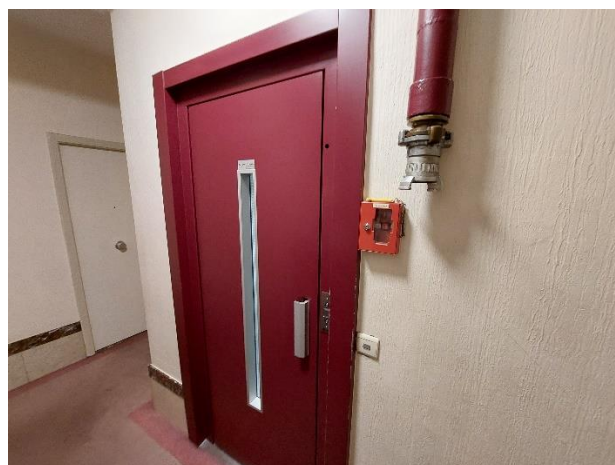
**Toepassing 9: Vinyl**

| <b>Opmerkingen</b> | Niet asbesthoudend |
| <b>Risicobeoordeling</b> | Toepassing is niet asbesthoudend. Visueel herkend door deskundige |

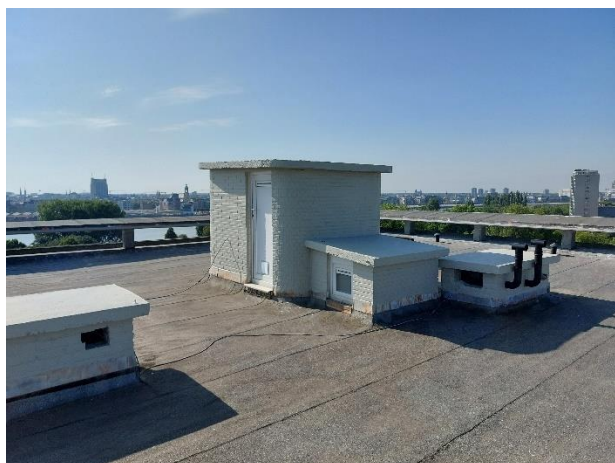
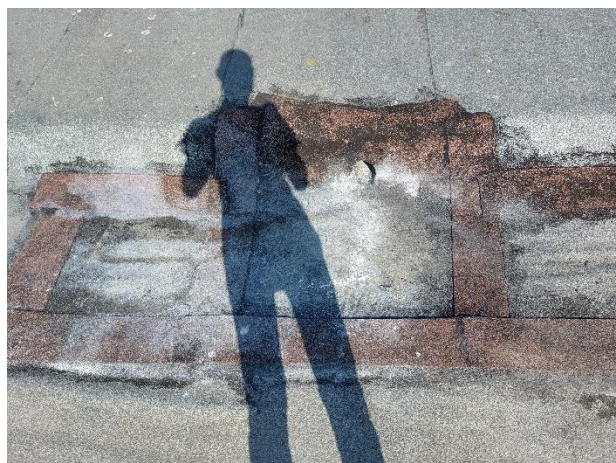
**Toepassing 10: Bitumen**

| <b>Locatie</b> | Dak | <b>Verdieping</b> | Dak |
| <b>Asbesthoudend</b> | Ja | <b>Asbestsoort</b> | Amosiet/<br>Chrysotiel |
| <b>Bereikbaarheid</b> | Eenvoudig<br>bereikbaar | <b>Tracimat 3-delig code</b> | 2-2-2 |

| <b>Opmerkingen</b> | Toepassing is asbesthoudend/asbestverdacht. Bijkomend onderzoek vereist. |
| <b>Risicobeoordeling</b> | Geen direct risico. |

| <b>Aanbevelingen</b> | Toepassing dient verwijderd te worden voorafgaand aan sloop of renovatie. |

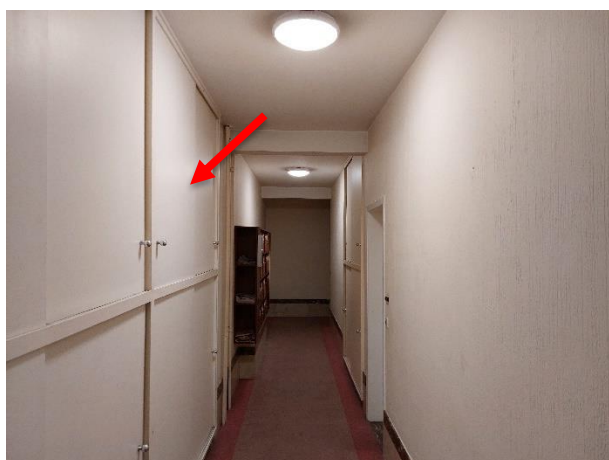
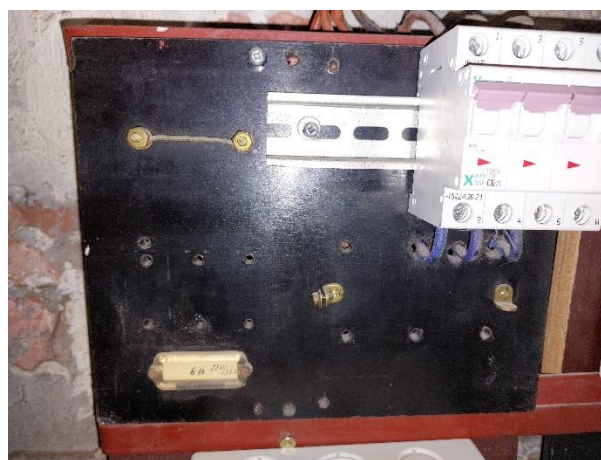
**Toepassing 11: Plaat**

| <b>Locatie</b> | Lift | <b>Verdieping</b> | Elk verdiep |
| <b>Asbesthoudend</b> | Ja | <b>Asbestsoort</b> | Amosiet/<br>Chrysotiel |
| <b>Hechtgebondenheid</b> | Hechtgebonden | <b>Beschadiging</b> | N.v.t. |
| <b>Overige vindplaatsen</b> | Meterkasten elk verdiep | | |

| <b>Opmerkingen</b> | Toepassing is asbesthoudend. Visueel herkend door ervaring deskundige. |

| <b>Aanbevelingen</b> | Toepassing dient verwijderd te worden voorafgaand aan sloop of renovatie. |
