# Asbestinventarisatattest

Frederik van Eedenplein 3/D041, 2050 Antwerpen

Attestnummer : 20251010-000359.000

**Asbestveilig** (maar niet asbestvrij)

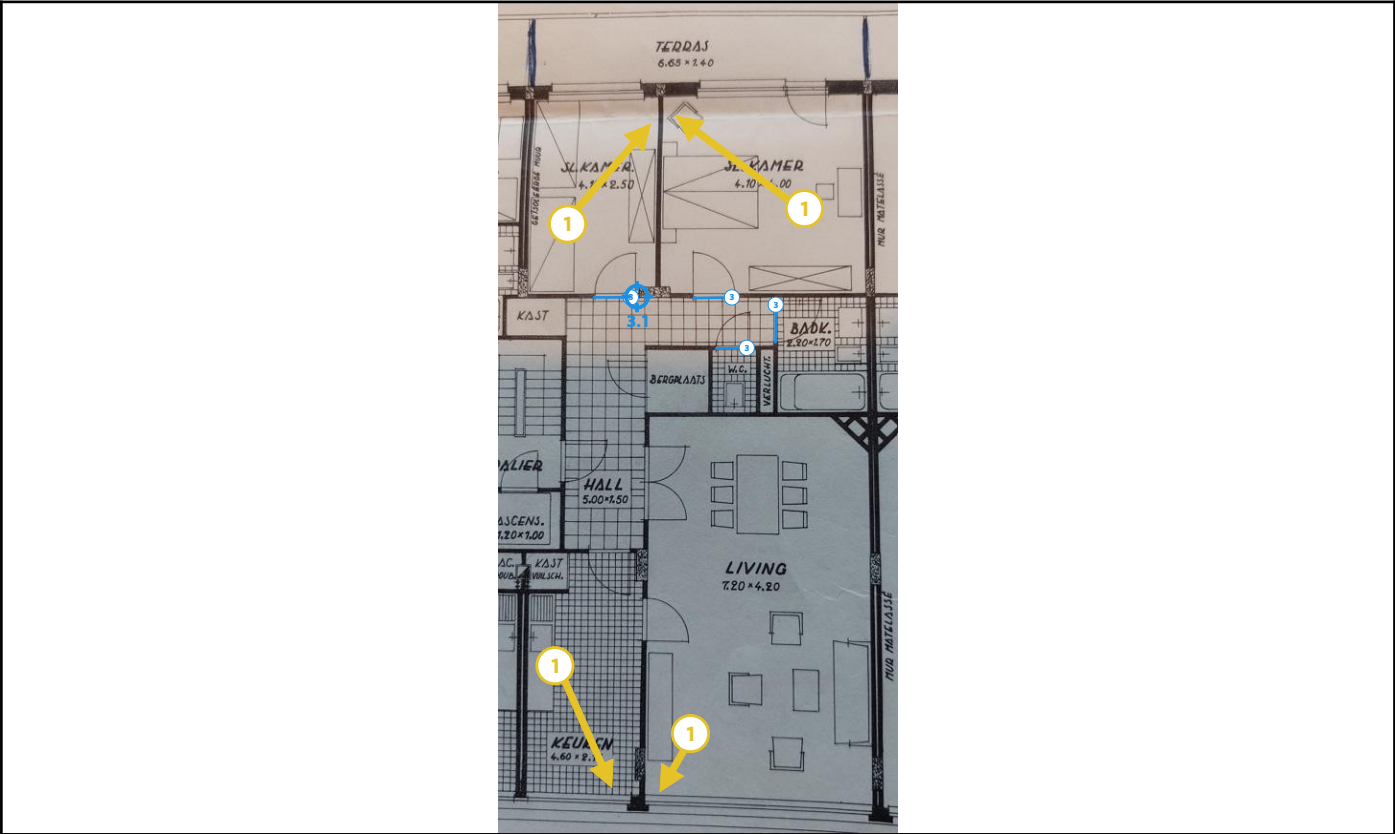
# Plan 1.3: plan appartement

| Beschrijving | Type | Actie |
|---|---|---|
| 1. Radiatorknoppen | Asbestmateriaal | Zorgvuldig beheren |
| 3. Dorpels | Geen asbest | - |

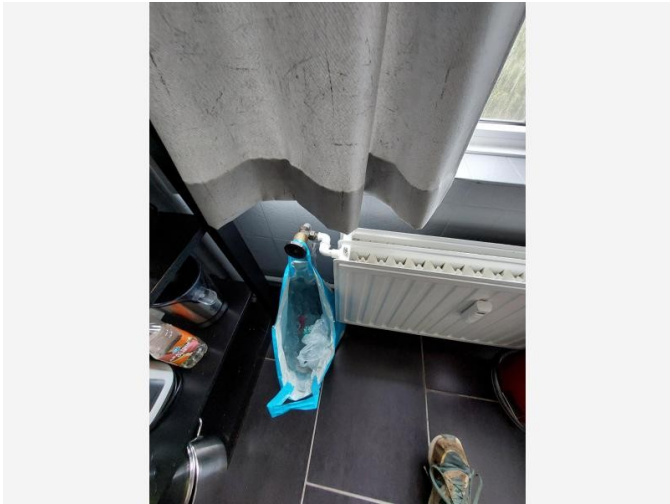
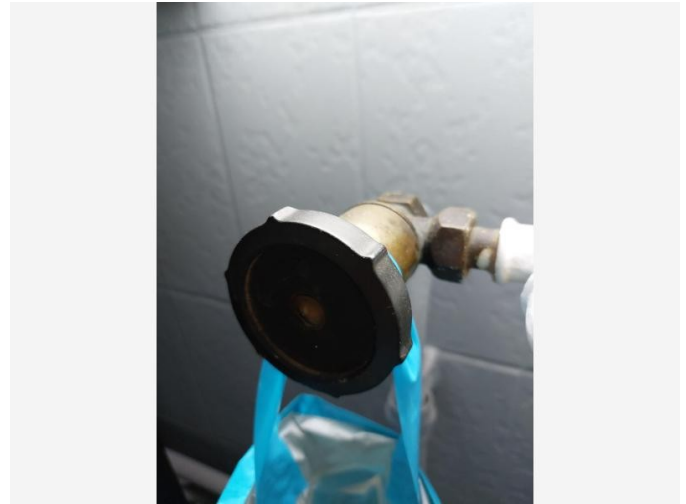
## Conclusie

Het asbestmateriaal valt onder de mijlpaal van 2040.

| Eindbeoordeling materiaalarisico | Laag materiaalarisico en/of verlaagde kans op vezelvrijgave |

| Gebondenheid | Categorie 1: hechtgebonden in oorsprong |
| Asbestsoort (vezeltype) | Crocidoliet aanwezig |
| Asbestconcentratie | Laag (< 50%) |
| Afschermingsgraad van het gehele materiaal | Geheel of deels (ook) vrij aan de binnenlucht |
| Toestand van het materiaal | Onbeschadigd, niet verweerd |

| Beschrijving | Radiatorknoppen |
| Asbestmateriaal | radiatorknoppen |

- Zorg voor een veilig beheer. Vermijd het beschadigen van het asbestmateriaal. Controleer de toestand jaarlijks op wijzigingen.

- Eenvoudige handelingen: mag via doe-het-zelf of door werknemer(s) met opleidingsattest eenvoudige handelingen  
Deze toepassing kan door een aannemer die over een opleidingsattest eenvoudige handelingen beschikt of door een particulier (doe-het-zelf), verwijderd worden indien er geen verhoogd risico op vrijgave van asbestvezels (max. concentratie 0,01 vezels/cm<sup>3</sup> - CODEX Art. VI.3-54) ontstaat en de toepassing voorafgaand wordt gefixeerd/bevochtigd; de individuele elementen zonder machinale werktuigen en zonder breken of gooien een voor een losgemaakt worden; en ten slotte in gesloten verpakking weggevoerd worden naar een erkend afvalpunt (recyclagepark).

In de zone mogen geen derden en/of minderjarigen aanwezig zijn en moet elke betrokken persoon steeds gepaste persoonlijke beschermingsmiddelen (P3-gelaatsmasker + handschoenen) dragen.

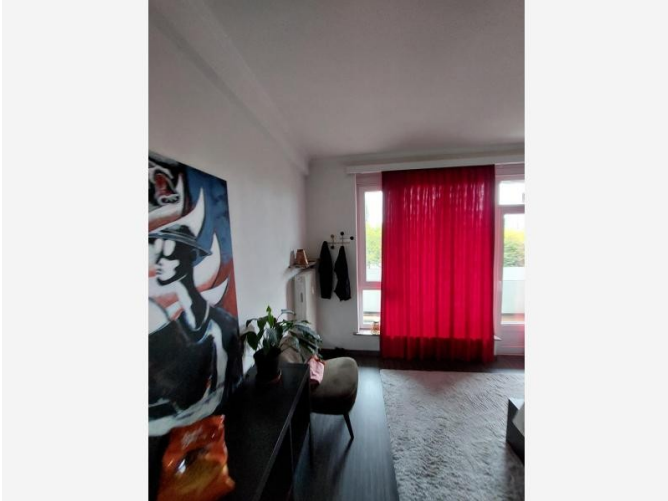
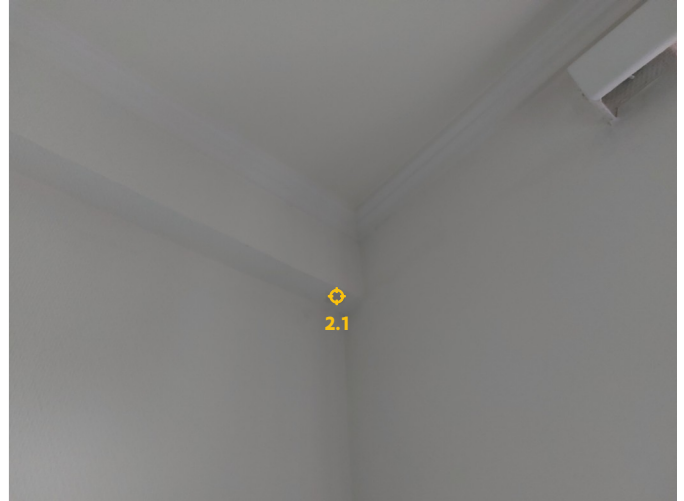
## Fiche 2: Pleisterwerk plafonds

Geen asbest

| # | Type | Referentie | Resultaat |
|---|---|---|---|
| 2.1 | Mengmonster | FR 2 | Geen asbest |

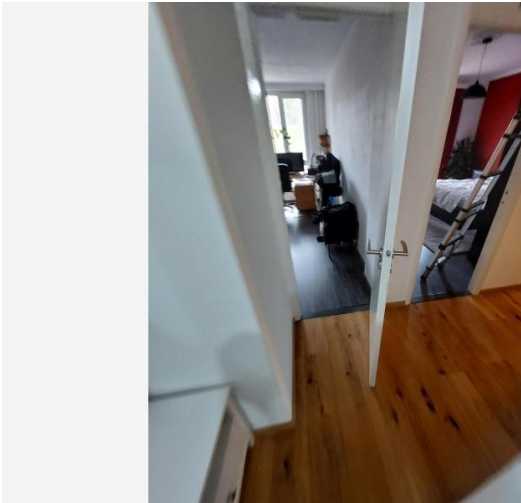
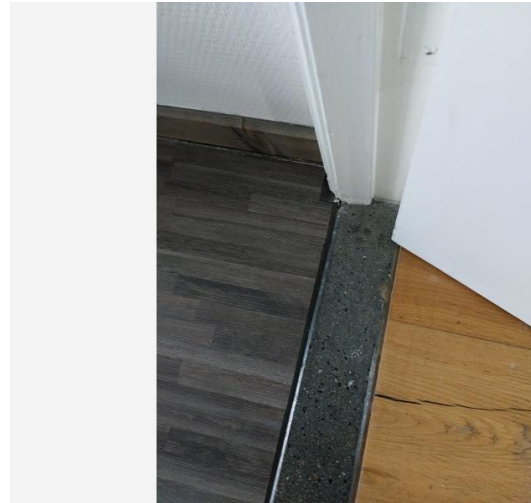
## Fiche 3: Dorpels

Geen asbest

| # | Type | Referentie | Resultaat |
|---|---|---|---|
| 3.1 | Puntmonster | FR 3 | Geen asbest |

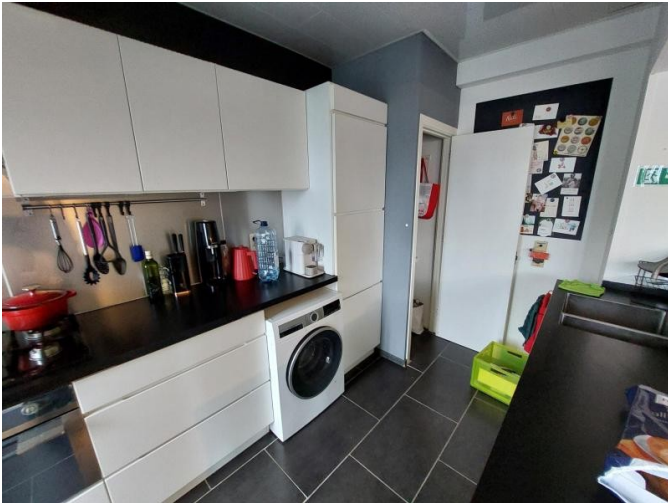
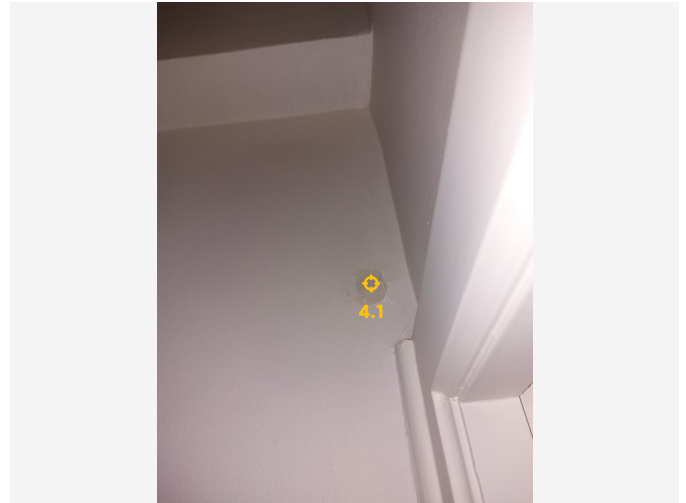
## Fiche 4: pleisterwerk wanden

Geen asbest

| # | Type | Referentie | Resultaat |
|---|---|---|---|
| 4.1 | Mengmonster | FR 1 | Geen asbest |
