# Asbestinventarisatetest

Hoogboomsteenweg 35/1001, 2930 Brasschaat

Attestnummer : 20250216-000118.000

Uitgegeven op : 16.02.2025

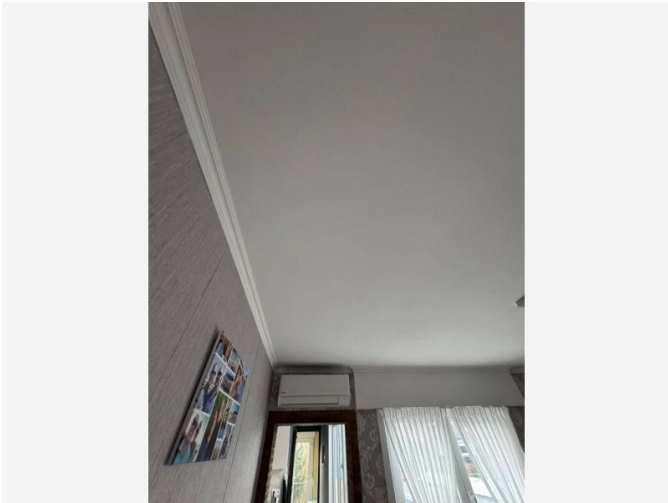
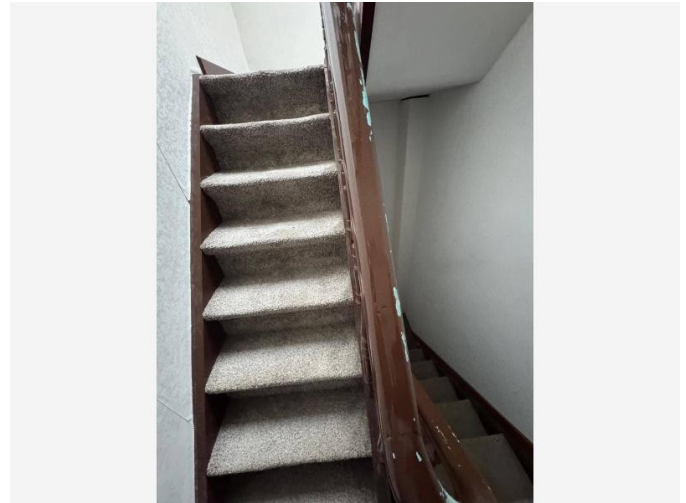
## Fiche 4: Pleisterwerk plafonds

Geen asbest

| # | Type | Referentie | Resultaat |
|---|---|---|---|
| 4.1 | Mengmonster | P2 | Geen asbest |

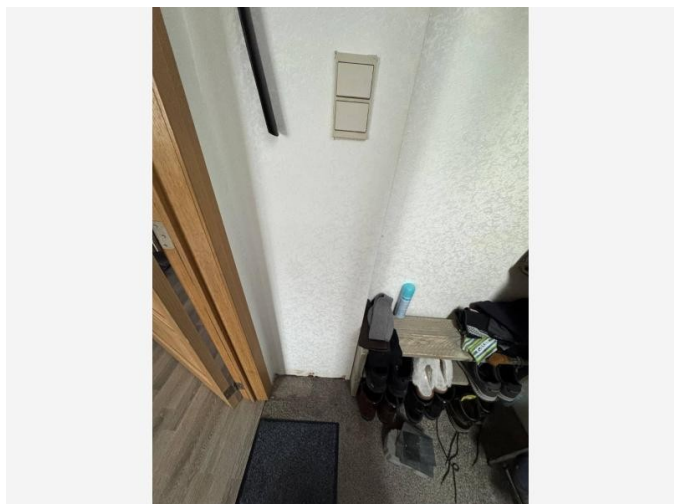
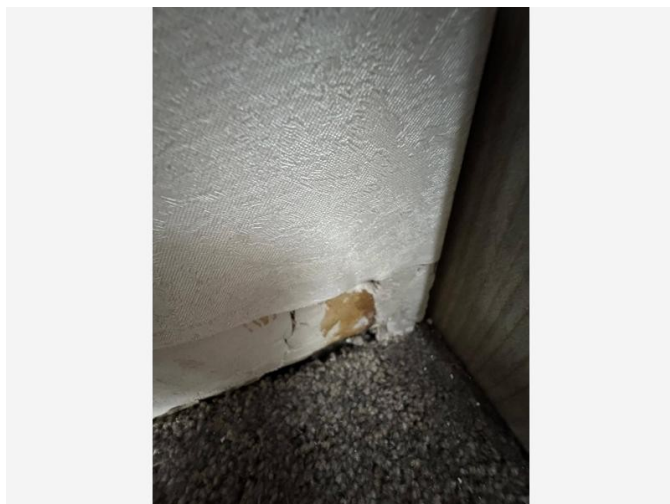
## Fiche 5: Pleisterwerk muren

Geen asbest

| # | Type | Referentie | Resultaat |
|---|---|---|---|
| 5.1 | Mengmonster | P1 | Geen asbest |
