# Asbestinventarisat attest

Laarsebaan 366/102, 2170 Antwerpen

Attestnummer : 20250605-000371.000

Uitgegeven op : 05.06.2025

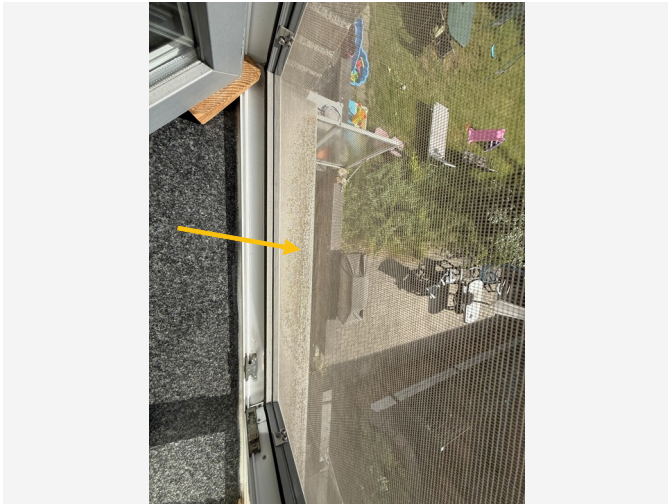
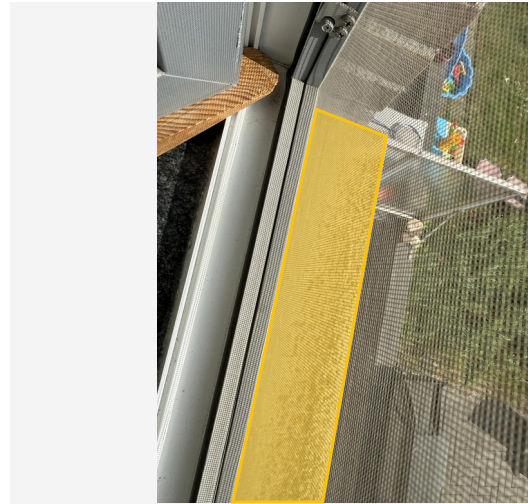
| Fiche 1: Raamtablet - Buiten..... | 9 |

Het asbestmateriaal valt onder de mijlpaal van 2040.

| Eindbeoordeling materiaalisico | Laag materiaalisico en/of verlaagde kans op vezelvrijgave |

| Gebondenheid | Categorie 1: hechtgebonden in oorsprong |
| Asbestsoort (vezeltype) | Crocidoliet aanwezig |
| Asbestconcentratie | Laag (< 50%) |
| Afschermingsgraad van het gehele materiaal | Geheel of deels vrij aan de buitenlucht |
| Toestand van het materiaal | Licht beschadigd, licht verweerd. Intact calciumsilicaatmateriaal of categorie III 'gebondenheid' |

| Beschrijving | Raamtablet - Buiten |
| Asbestmateriaal | Plaat, paneel, tablet - Generiek |
| Bindmiddel van asbestmateriaal | Cement |

Zorgvuldig beheren

- Zorg voor een veilig beheer. Vermijd het beschadigen van het asbestmateriaal. Controleer de toestand jaarlijks op wijzigingen.
- Verwijder dit asbestmateriaal zo snel mogelijk. Volg de toestand goed op.

- Eenvoudige handelingen: mag via doe-het-zelf of door werknemer(s) met opleidingsattest eenvoudige handelingen
  - Kan eventueel vervangen worden wanneer de ramen ook vervangen worden
  - Afvoeren als asbestafval dubbel verpakt
  - FFP3 masker en alle overige PBM's bij werken bij asbest
  - Niet breken in stukken, in zijn geheel verwijderen
  - Zie bij je gemeente of zij kunnen helpen met het ophalen van asbestafval en bij je lokale recyclagepark

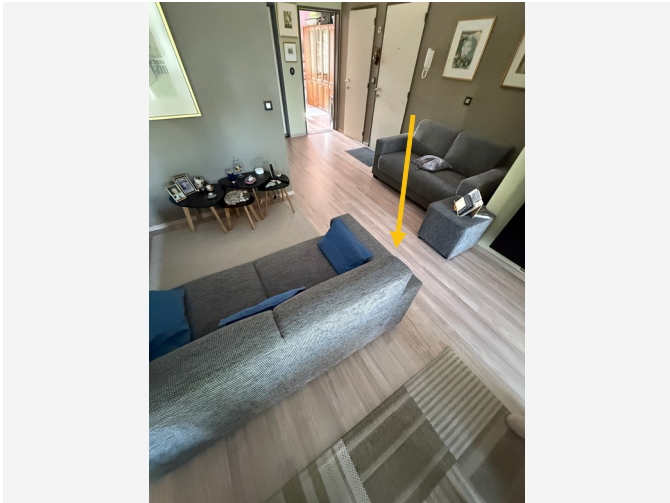
| Fiche 2: Vloerbedekking..... | 13 |

- Alle vloeren buiten keuken, wc en badkamer
- Er ligt vloerbedekking dat niet asbestverdacht is maar wat er onder ligt kon ter plaatste niet nagekeken worden
- Mag en moet ook niet nagekeken worden omdat het een niet-destructief onderzoek is
- Bij verbouwingswerken laten nakijken
- Fiche opgemaakt zoals verplicht in het inspectieprotocol en certificeringsinstelling.

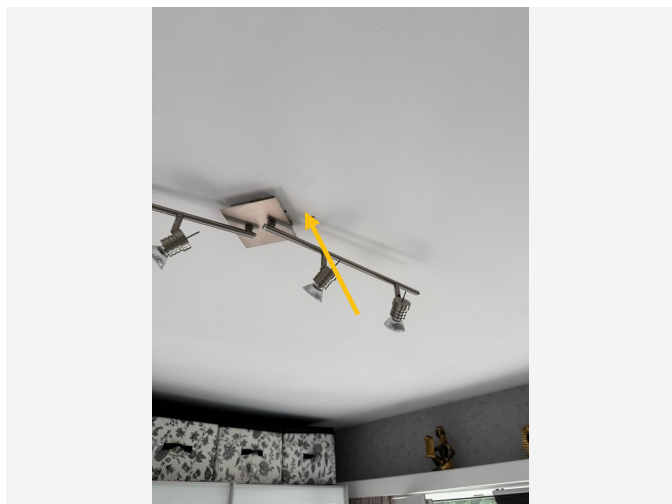
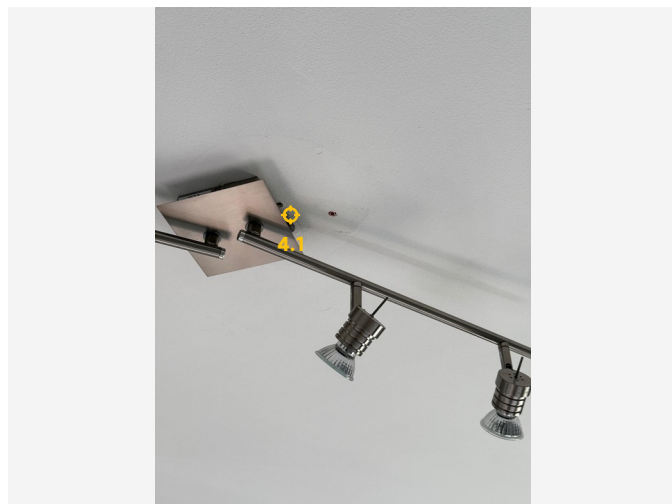
## Fiche 4: M02 - Pleisterwerk Plafond

Geen asbest

| # | Type | Referentie | Resultaat |
|---|---|---|---|
| 4.1 | Mengmonster | M02 | Geen asbest |
