# Asbestinventarisatetest

Julius De Geyterstraat 218/201, 2020 Antwerpen

Attestnummer : **20241003-000326.000**

Uitgegeven op : **03.10.2024**

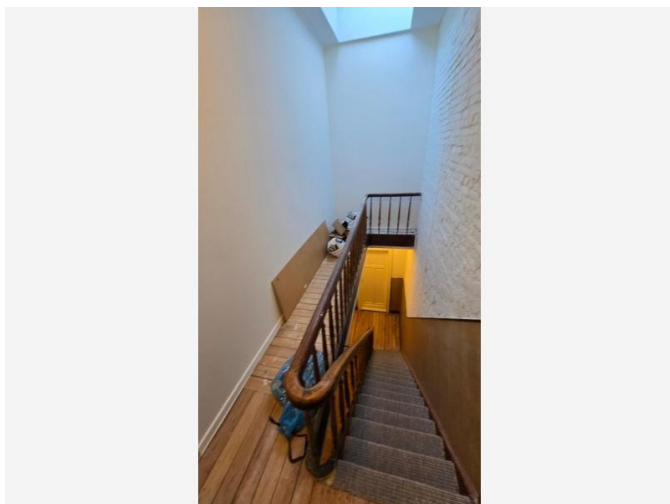
Vrije foto

Alle plafonds zijn voorzien van gyproc. Conform het IP werden de plafonds daarom niet bemonsterd.

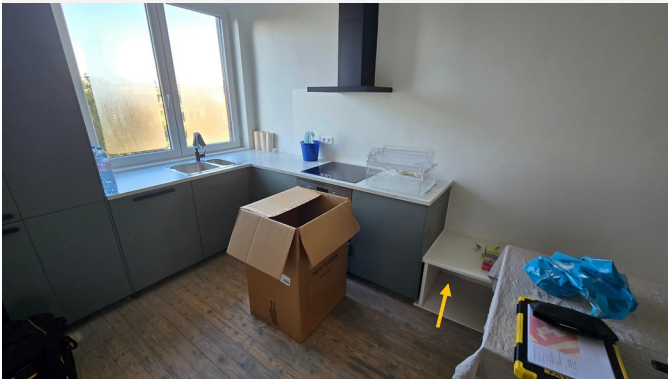
Overzichtsfoto

## Fiche 5: pleisterwerk muren

Geen asbest
