# Asbestinventarisat attest

Britselei 46/601, 2000 Antwerpen

Attestnummer : 20250602-000370.000

**Niet-asbestveilig**

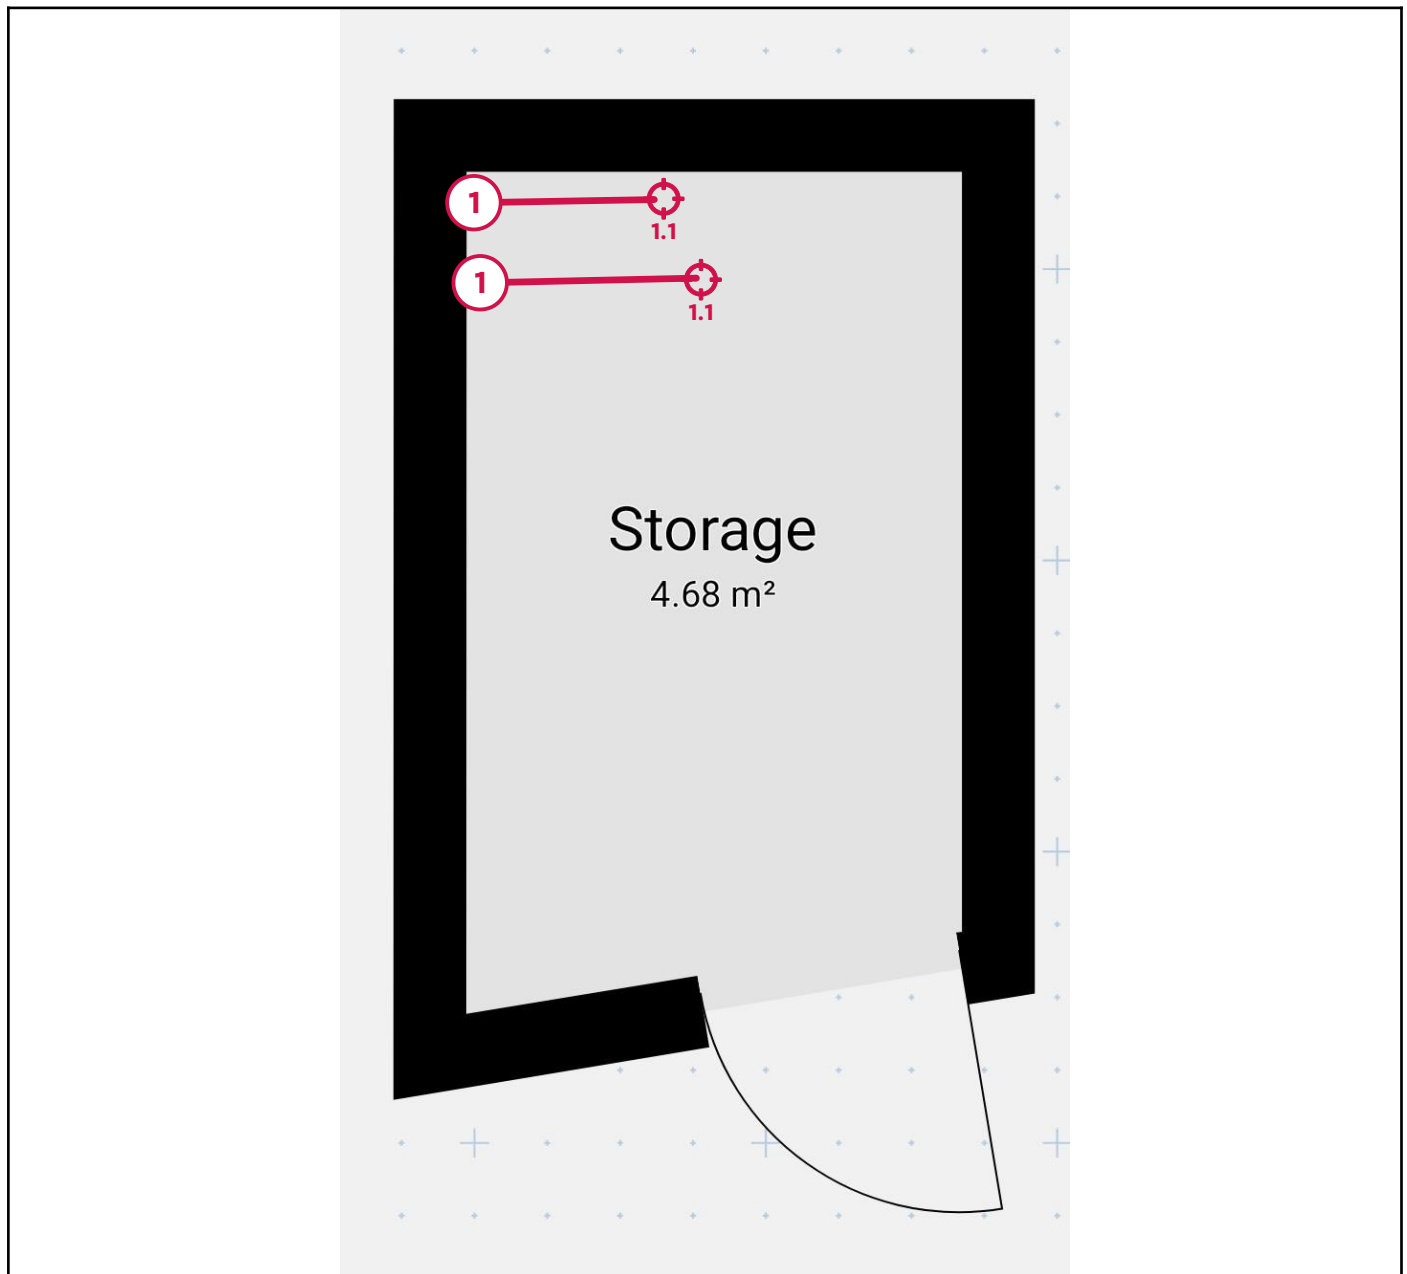
## Plan 1.6: Kelderberging

| Beschrijving | Type | Actie |
|---|---|---|
| 1. Leidingisolatie kelderberging | Asbestmateriaal | Dringend verwijderen |
| 1.1 Code: 3.1 | Mengmonster | - |

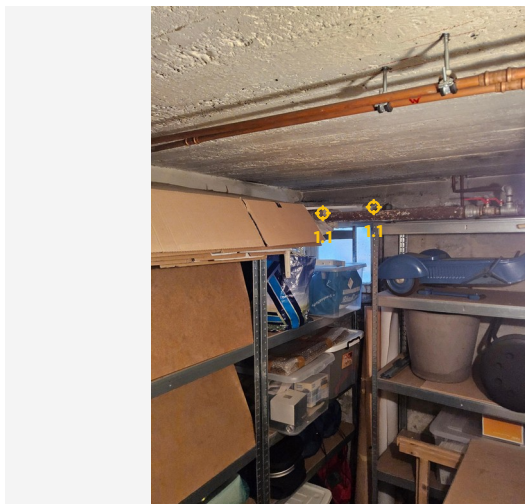
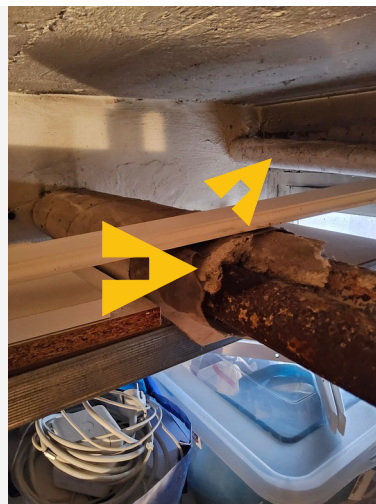
Overzichtsfoto

Detailfoto

| Eindbeoordeling materiaalisico | Hoog materiaalisico en/of hoge kans op vezelvrijgave |

| Gebondenheid | Categorie 2: niet-hechtgebonden met matrix |
| Asbestsoort (vezeltype) | Amfibool aanwezig, uitgezonderd crocidoliet |
| Asbestconcentratie | Hoog ( $\geq 50\%$ ) |
| Afschermingsgraad van het gehele materiaal | Geheel of deels (ook) vrij aan de binnenlucht |
| Toestand van het materiaal | Matig beschadigd, matig verweerd |

| # | Type | Referentie | Resultaat |
|---|---|---|---|
| 1.1 | Mengmonster | 3.1 | Amosiet, Chrysotiel |

| Beschrijving | Leidingisolatie kelderberging |
| Asbestmateriaal | In-situ afwerkingslagen - Thermische isolatie |

Het asbestmateriaal valt onder de mijlpaal van 2034.

**Dringend verwijderen**

- Verwijder dit asbestmateriaal zo snel mogelijk. Volg de toestand goed op.

- Hermetische zone (erkend asbestverwijderaar)  
Gezien de onvermijdelijke vrijgave van asbestdeeltjes dient deze toepassing in hermetische zone verwijderd te worden.

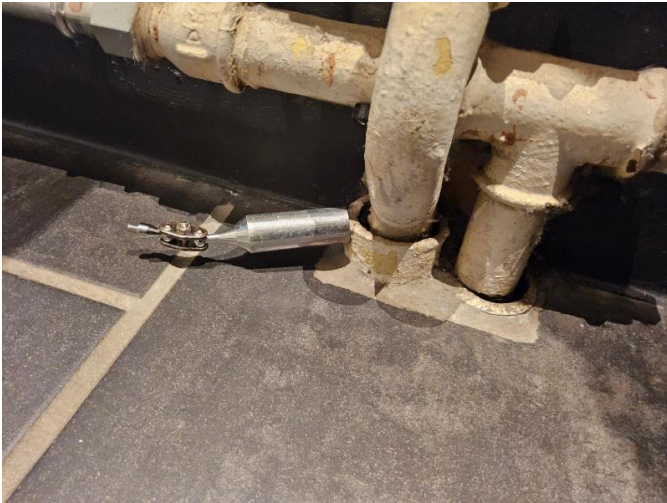
## Fiche 2: Doorvoerleidingen radiatorbuizen gang

Metaal, geen asbestverdachte materialen aangetroffen.

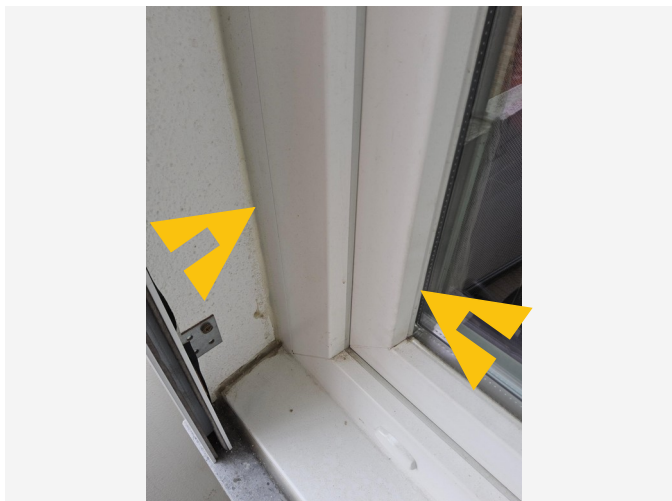
## Fiche 3: Mastiek schrijnwerk en tussen schrijnwerk-en metselwerk appartement

Soepele silicone, geen asbestverdachte mastieken aangetroffen.

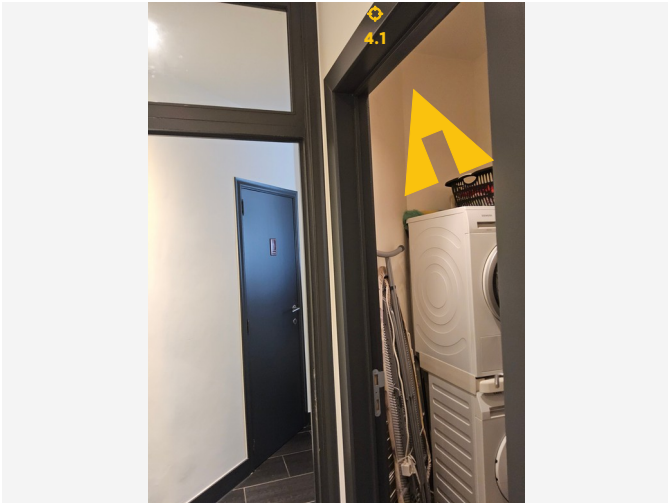
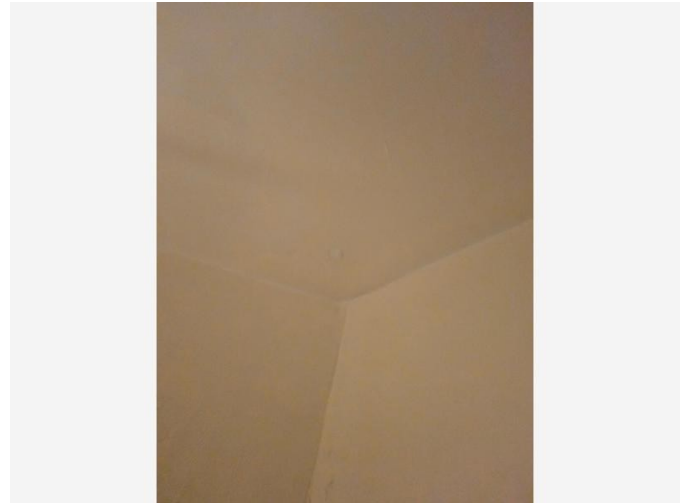
## Fiche 4: Pleisterwerk plafonds appartement

Geen asbest

| # | Type | Referentie | Resultaat |
|---|---|---|---|
| 4.1 | Mengmonster | 2.1 | Geen asbest |

| Opmerking | Geen pleisterwerk in een privatieve trappenhal en stookplaats. Alle andere plafonds werden afgewerkt met niet-asbestverdachte gipskartonplaten. |

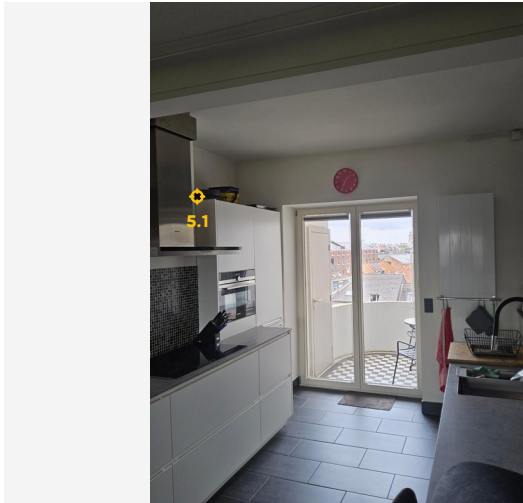
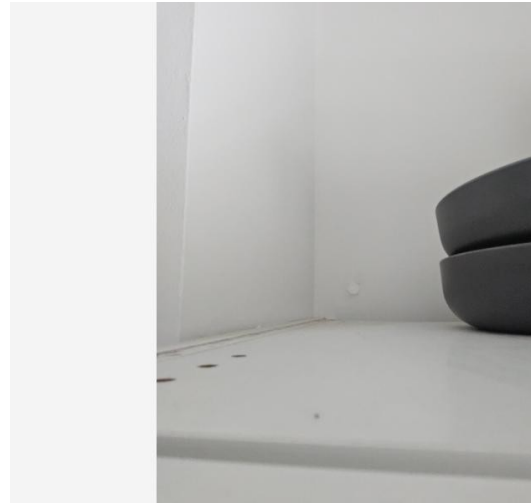
## Fiche 5: Pleisterwerk binnenmuren appartement

Geen asbest

| # | Type | Referentie | Resultaat |
|---|---|---|---|
| 5.1 | Mengmonster | 1.1 | Geen asbest |

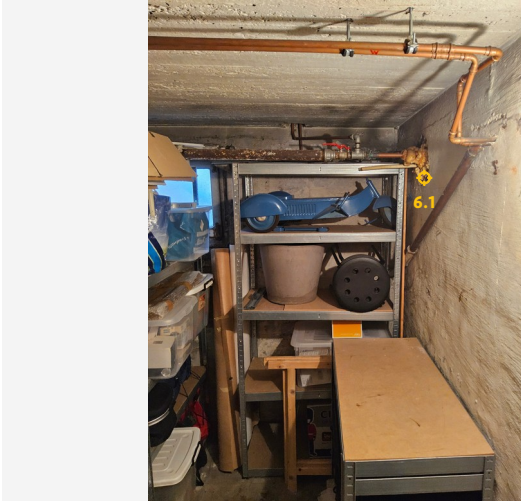
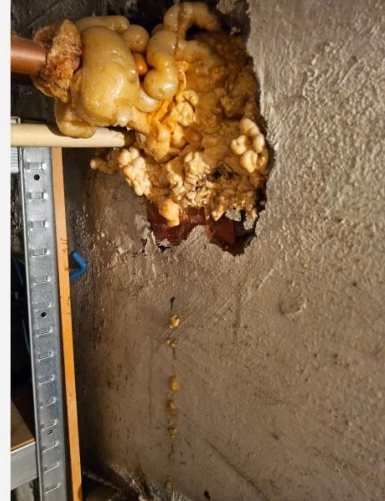
## Fiche 6: Cementering binnenwanden kelderberging

Geen asbest

| # | Type | Referentie | Resultaat |
|---|---|---|---|
| 6.1 | Mengmonster | 1.2 | Geen asbest |
