# Asbestinventarisatetest

Kaïrostraat 73, 8400 Oostende

Attestnummer : 20260116-000065.000

Uitgegeven op : 16.01.2026

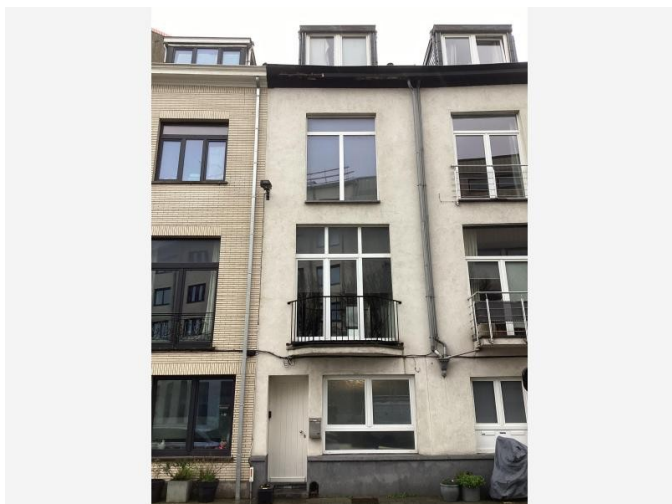
Situeringsfoto

**Reden:** Het te onderzoeken materiaal situeert zich hoger dan 3,50 m te rekenen vanaf een veilige ondergrond

**Uitleg van de asbestdeskundige:** Aangezien het onderdak niet zichtbaar is langs de binnenkant van het dak wegens dat dit afgewerkt is, en vanuit de zolder(raam) niet vaststelbaar is welk onderdak er aanwezig is en er ook de beperking is van de hoogte wordt hier een beperkingsfiche van middellange termijn opgemaakt.

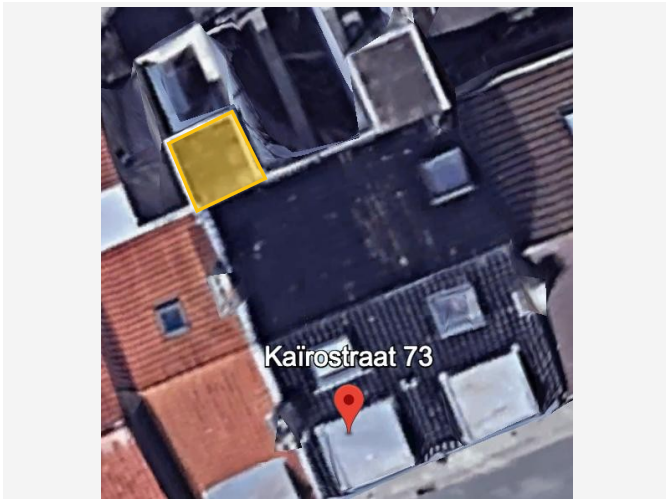
Situeringsfoto

**Reden:** Het te onderzoeken materiaal situeert zich hoger dan 3,50 m te rekenen vanaf een veilige ondergrond

**Uitleg van de asbestdeskundige:** Aangezien de dakbedekking zich bevindt op een hoogte hoger dan 3,5 m (vanaf een veilige ondergrond) kon deze niet worden gecontroleerd tijdens de inspectie. Dit betreft een beperking van middellange termijn. Wanneer de dakbedekking toegankelijk wordt gemaakt dit deze nader te worden geïnspecteerd op asbesthoudend.

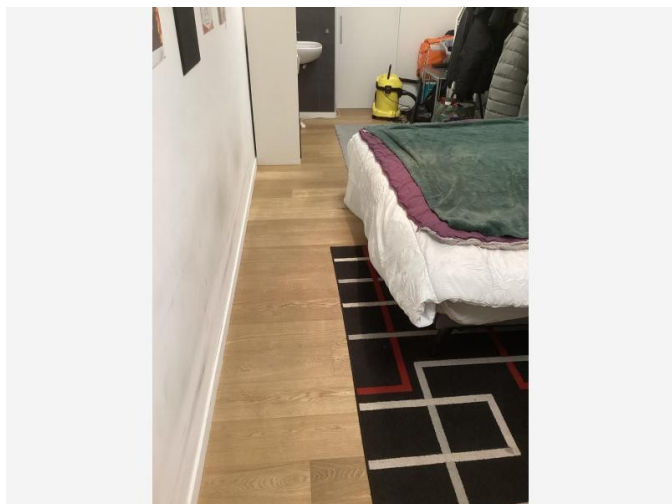
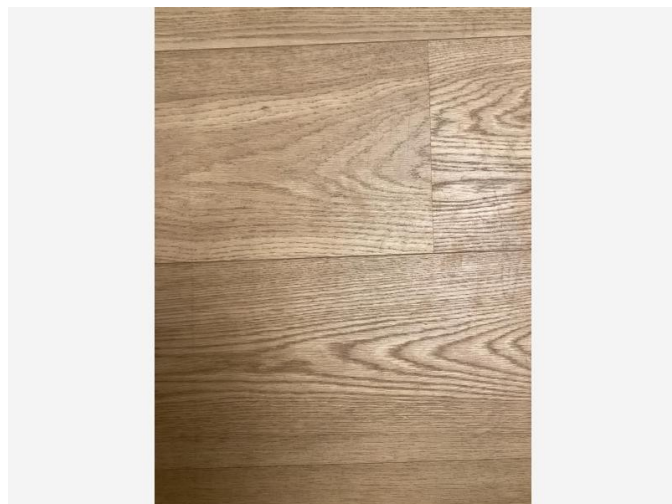
De aanwezige vloerbekleding is niet asbestverdacht. De onderliggende laag was echter niet inspecteerbaar zonder destructie tijdens de inspectie. Mogelijk is de onderliggende laag asbestverdacht.

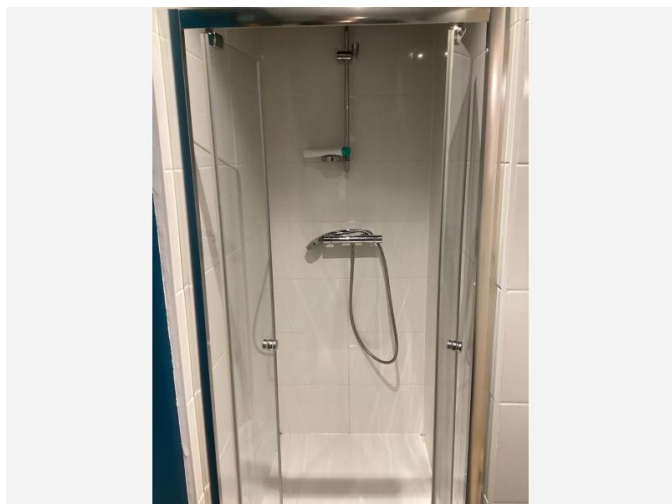
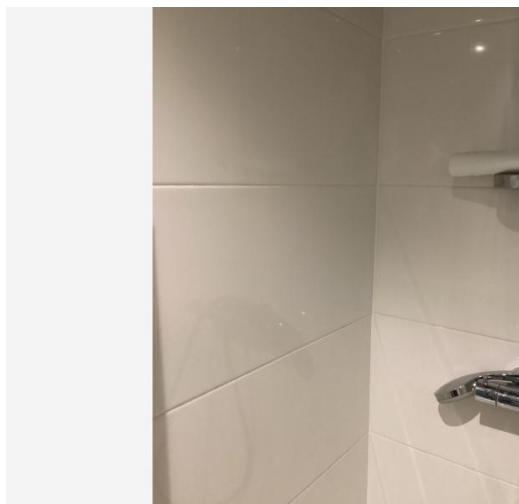
Op moment van de inspectie kon niet worden nagegaan of de tegellijn achter de muurtegels/plinten asbestverdacht is. Bij renovatie of verwijdering van de tegels dient het materiaal te worden geanalyseerd voor de werken van start gaan.

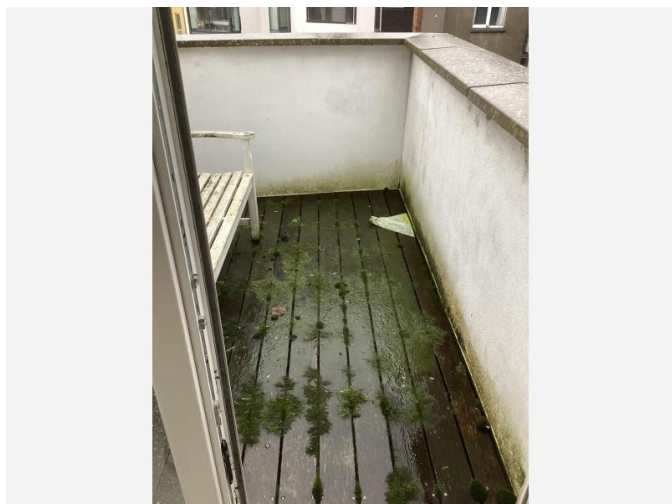
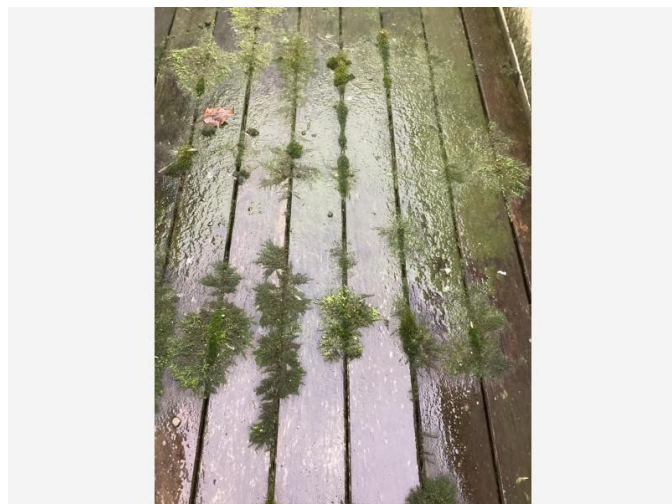
Onderliggende laag van het terras kon niet geïnspecteerd worden.

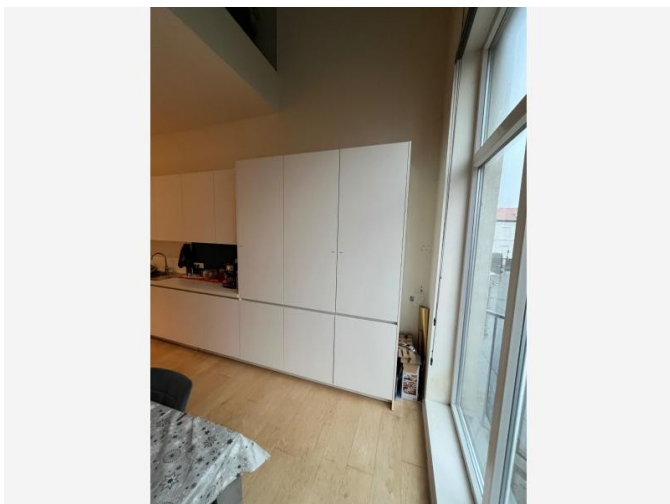
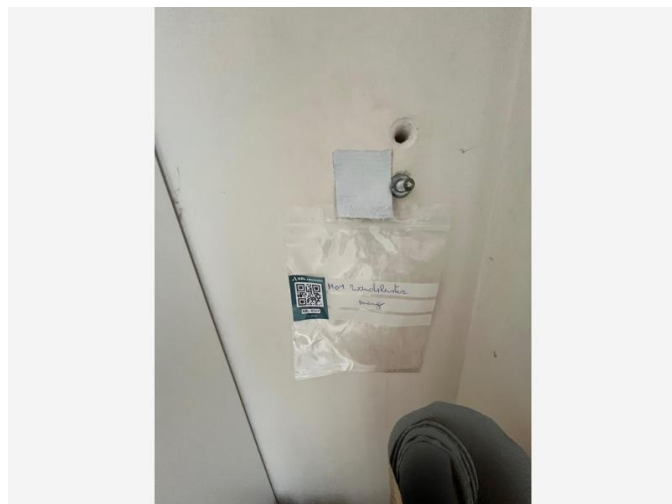
## Fiche 6: Pleisterwerk wanden

Geen asbest

| # | Type | Referentie | Resultaat |
|---|---|---|---|
| 6.1 | Mengmonster | M01 | Geen asbest |

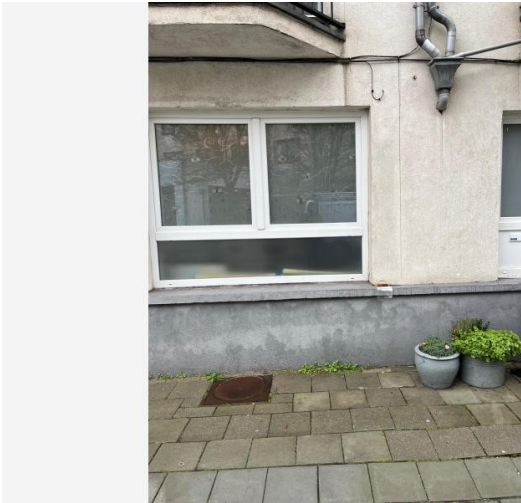
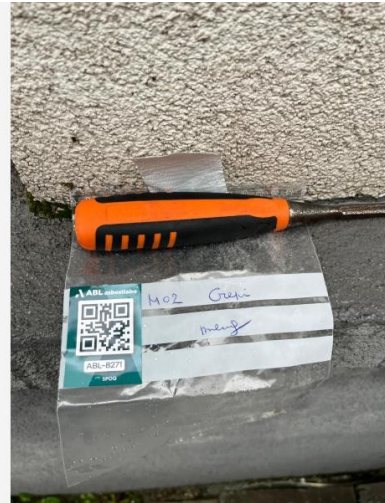
## Fiche 7: Crepi (buiten)

Geen asbest

| # | Type | Referentie | Resultaat |
|---|---|---|---|
| 7.1 | Mengmonster | M02 | Geen asbest |

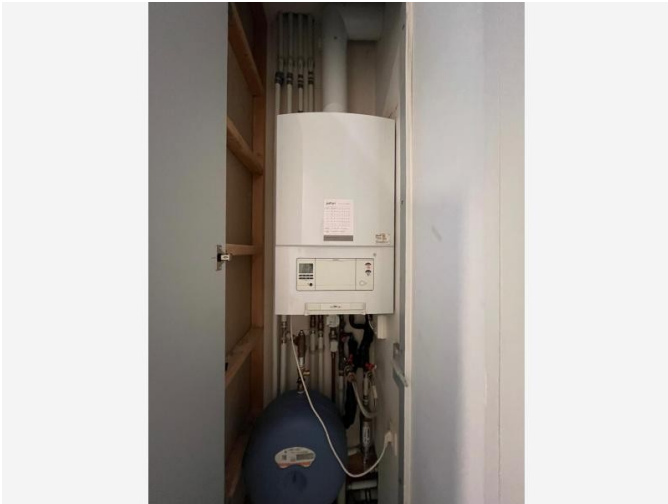
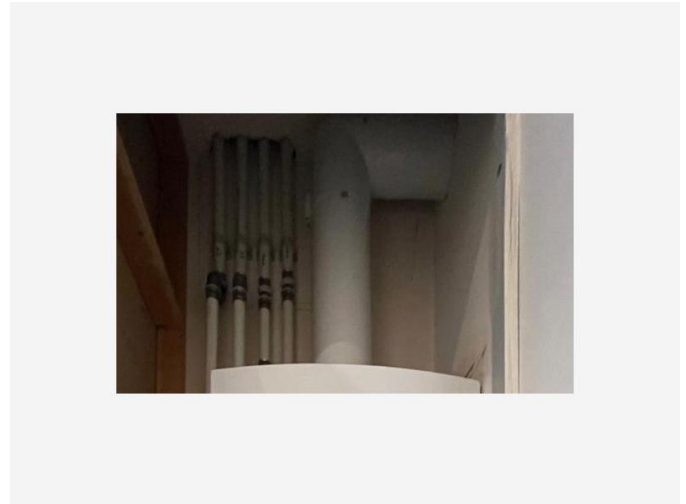
## Fiche 8: Rookgaskanalen - niet verdacht

| Beschrijving | Notitie | Terug te vinden op plannen |
|---|---|---|
| Fiche 8: Rookgaskanalen - niet verdacht | De materialen van rookgaskanalen zijn niet asbest verdacht. | - |

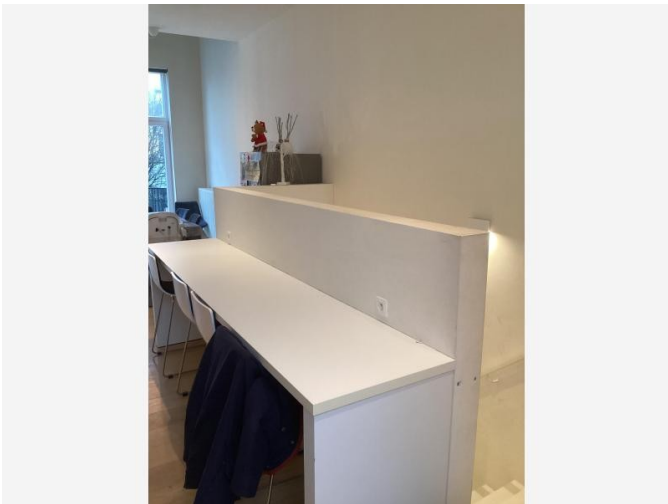
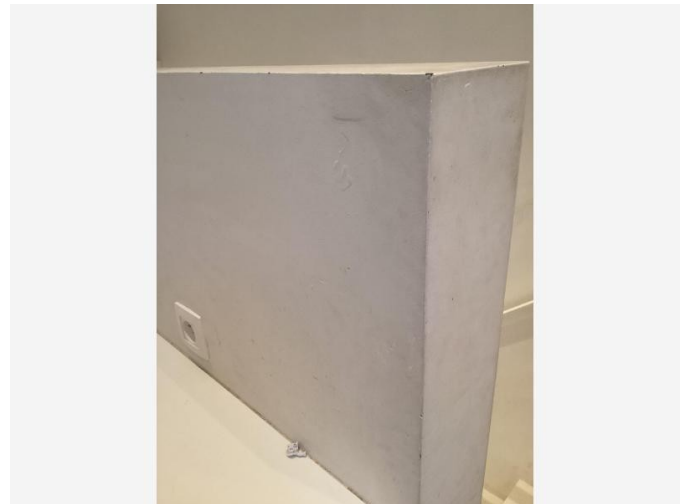
## Fiche 9: Valse wand(en) gipskarton platen/hout/pvc

| Beschrijving | Notitie | Terug te vinden op plannen |
|---|---|---|
| Fiche 9: Valse wand(en) gipskarton platen/hout/pvc | De valse wand(en) bestaat(bestaan) uit niet-asbestverdachte gipskarton platen. Zonder destructie is het niet mogelijk om na te gaan of er asbestverdachte materialen aanwezig zijn achter de valse wand(en). | Plan 1.2: Glv<br>Plan 1.5: +1 |

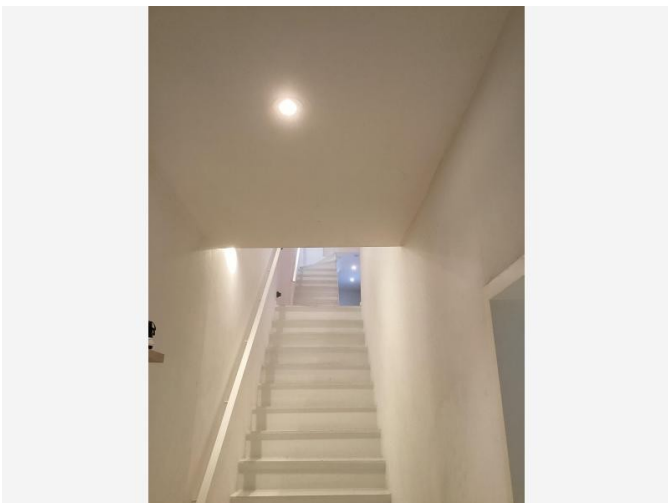
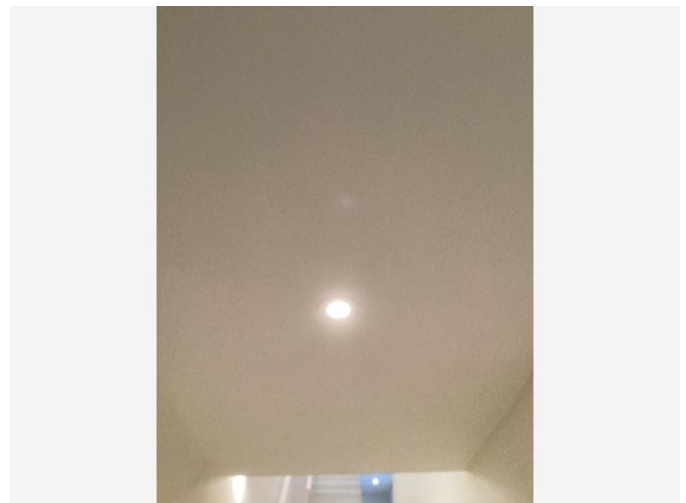
## Fiche 10: Plafondafwerking in gipskarton/hout/pvc

| Beschrijving | Notitie | Terug te vinden op plannen |
|---|---|---|
| Fiche 10: Plafondafwerking in gipskarton/hout/pvc | Het plafond bestaat uit niet-asbestverdachte gipskartonplaten/hout-/pvc platen . Zonder destructie is het niet mogelijk om na te gaan of er asbestverdachte materialen aanwezig zijn achter de gipskartonplaten/hout-/pvc platen. | Plan 1.3: Glv<br>Plan 1.6: +1<br>Plan 1.9: +2<br>Plan 1.12: +3 |

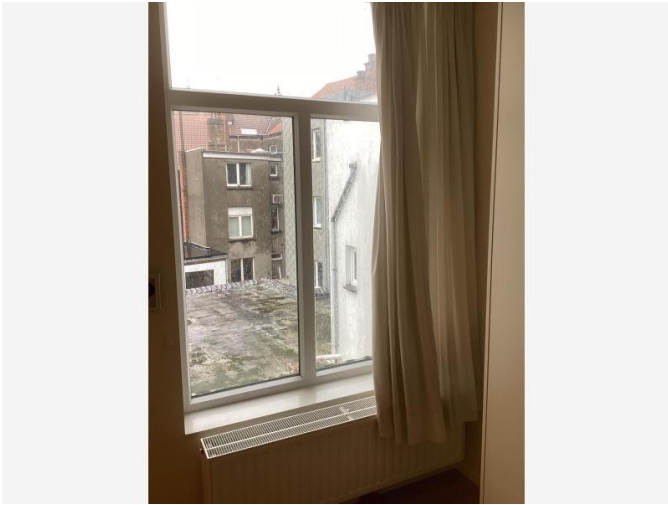
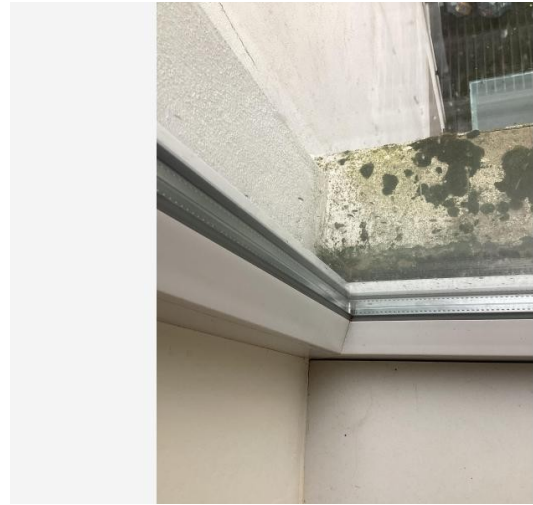
## Fiche 11: Afdichtingsmateriaal (mastiek,kit,..) aan schrijnwerk – Niet verdacht

| Beschrijving | Notitie | Terug te vinden op plannen |
|---|---|---|
| Fiche 11: Afdichtingsmateriaal (mastiek,kit,...) aan schrijnwerk - Niet verdacht | Het aanwezig afkittingsmateriaal is niet asbest-verdacht. | - |

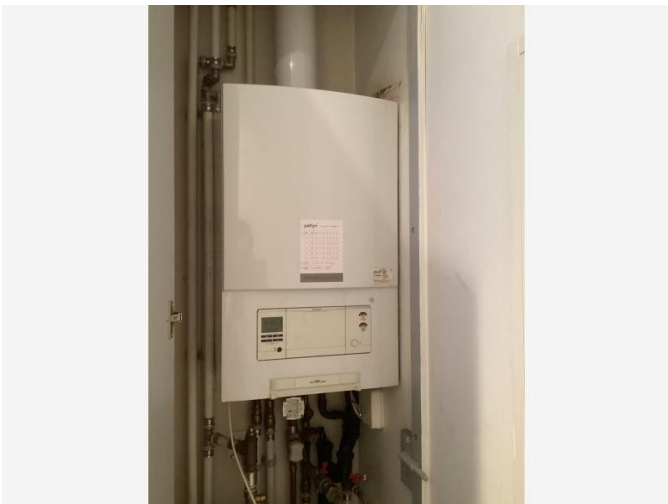
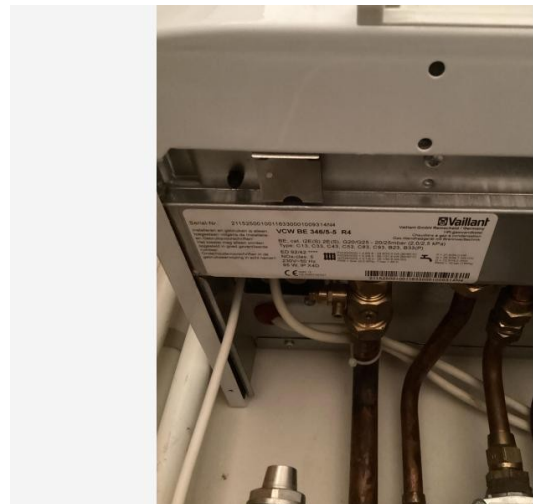
## Fiche 12: Niet-asbestverdachte stookketel

| Beschrijving | Notitie | Terug te vinden op plannen |
|---|---|---|
| Fiche 12: Niet-asbestverdachte stookketel | De volgende materialen aan onderdelen van een centrale verwarming werden vastgesteld als niet-asbestverdacht, nl stookketel | - |

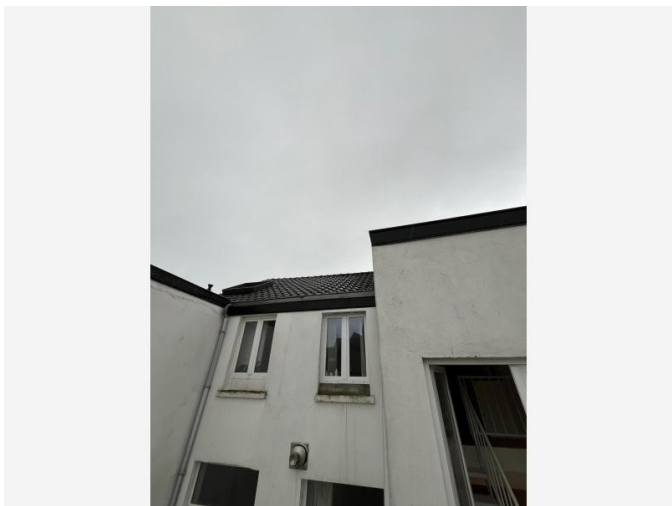
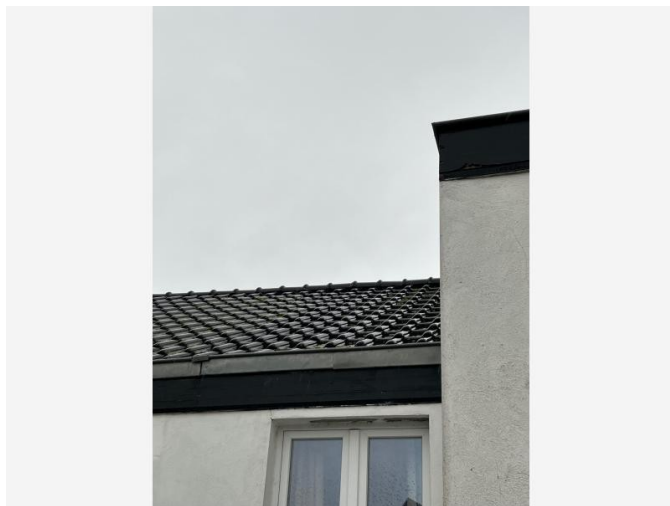
## Fiche 13: Dakbedekking - niet verdacht

| Beschrijving | Notitie | Terug te vinden op plannen |
|---|---|---|
| Fiche 13: Dakbedekking - niet verdacht | Geen asbestverdachte dakbedekking aanwezig. | Plan 1.13: Hoofdgebouw plan |
