## Asbestattest (OVAM)

# Asbestinventarisatetest

Den Leeuwenbergstraat 47, 2650 Edegem

Attestnummer : 20260114-000086.000

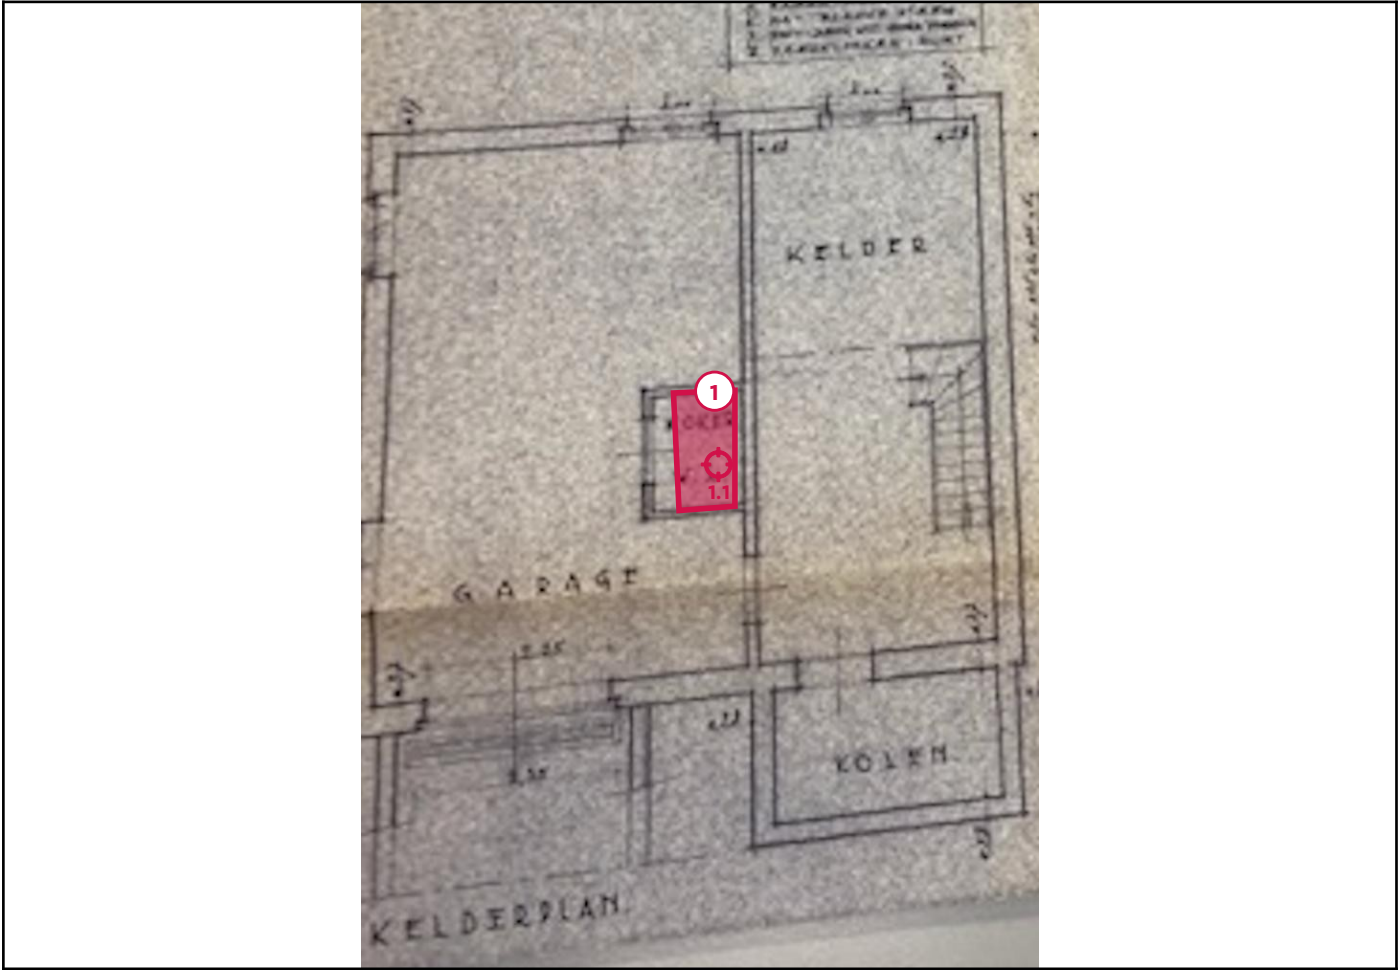
# Plan 1.1: Hoofdgebouw plan V-1

| Beschrijving | Type | Actie |
|---|---|---|
| 1. stookruimte in de kelder restanten van eternitbuis bij rookgaskanaal | Asbestmateriaal | Dringend verwijderen |

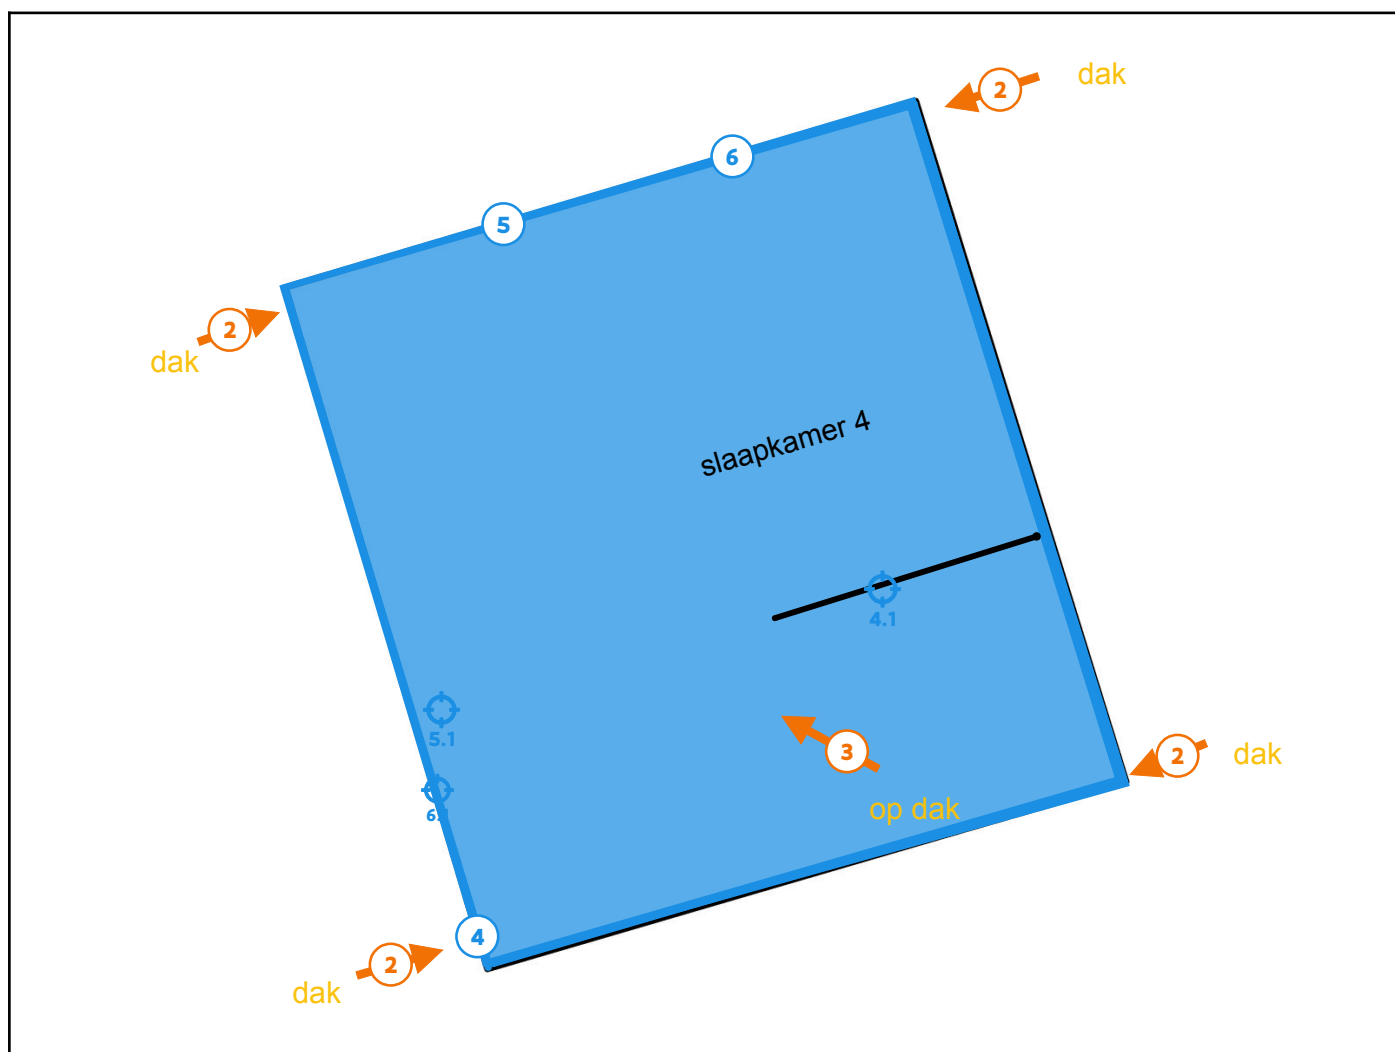
## Plan 1.4: Hoofdgebouw plan V2 zolder

| Beschrijving | Type | Actie |
|---|---|---|
| 2. leien op zeigeveld/dak | Asbestmateriaal | <a href="#">Verwijderen</a> |
| 3. schouwhoed van asbestcement op dak | Asbestmateriaal | <a href="#">Verwijderen</a> |

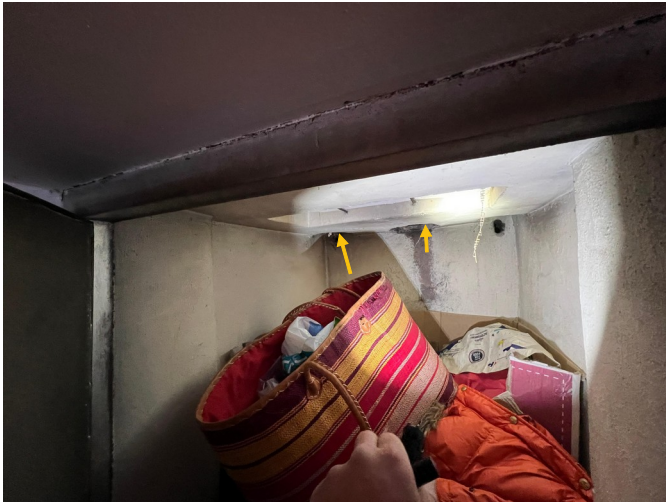
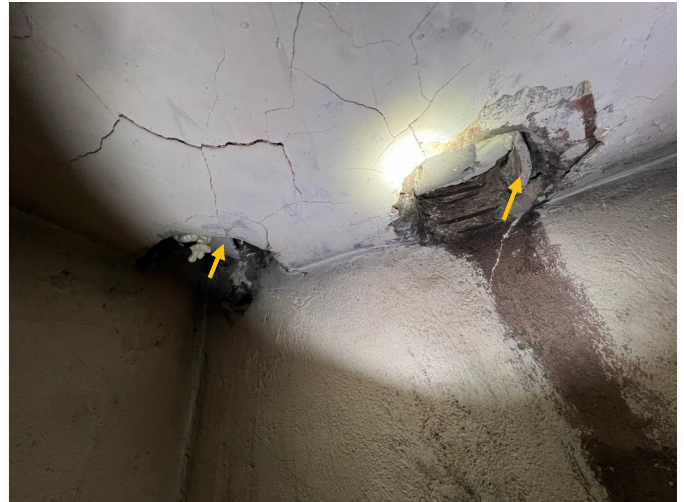
# Fiche 1: stookruimte in de kelder restanten van eternitbuis bij rookgaskanaal

- Eenvoudige handelingen: mag via doe-het-zelf of door werknemer(s) met opleidingsattest eenvoudige handelingen  
Tijdens een uitgebreide inspectie werden in de stookruimte restanten van een asbestcementen buis (eternitbuis) vastgesteld.

| Eindbeoordeling materiaalarisico | Hoog materiaalarisico en/of hoge kans op vezelvrijgave |

| Asbestsoort (vezeltype) | Crocidoliet aanwezig |
| Toestand van het materiaal | Zwaar beschadigd, zwaar verweerd |

| # | Type | Referentie | Resultaat |
|---|---|---|---|
| 1.1 | Puntmonster | 4 | Crocidoliet, Chrysotiel |

**Dringend verwijderen**

- Verwijder dit asbestmateriaal zo snel mogelijk. Volg de toestand goed op.

Indien de restanten vlot bereikbaar zijn en zonder beschadiging kunnen worden opgenomen, mag de verwijdering gebeuren via eenvoudige handelingen. Het materiaal dient vooraf licht bevochtigd te worden om stofvorming te beperken en vervolgens voorzichtig in zijn geheel te worden verwijderd. Breken, zagen, boren of schuren is niet toegestaan.

- Eenvoudige handelingen: enkel door erkend asbestverwijderaar  
Indien de restanten beschadigd, verweerd of moeilijk bereikbaar zijn, of indien een schadevrije verwijdering niet kan worden gegarandeerd, moet de verwijdering worden uitgevoerd door een erkend asbestverwijderaar, conform de geldende veiligheidsvoorschriften.

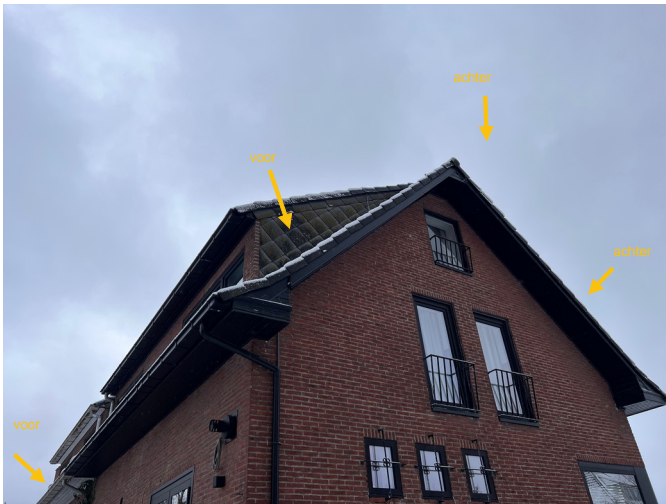
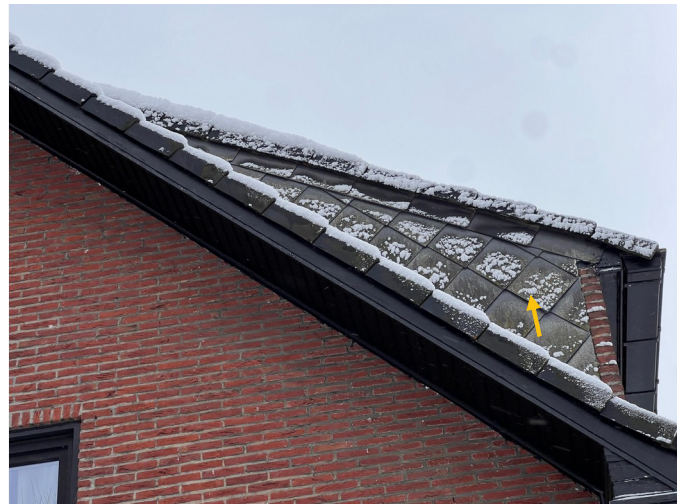
- Eenvoudige handelingen: mag via doe-het-zelf of door werknemer(s) met opleidingsattest eenvoudige handelingen  
Tijdens een uitgebreide inspectie werden leien vastgesteld op de zijgevel ter hoogte van het dak, als onderdeel van het buitenschil van de wand. Op basis van het uitzicht, de toepassing en de ouderdom worden deze leien als asbestverdacht beschouwd. Het betreft een hechtgebonden asbesttoepassing, gelegen op aanzienlijke hoogte.

| Eindbeoordeling materiaalrisico | Verhoogd materiaalrisico en/of verhoogde kans op vezelvrijgave |

| Asbestsoort (vezeltype) | Crocidoliet aanwezig |
| Toestand van het materiaal | Matig beschadigd, matig verweerd |

Verwijderen

- Verwijder dit asbestmateriaal zo snel mogelijk. Volg de toestand goed op.
- Voer bijkomende staalname(s) uit.

Indien de leien veilig bereikbaar zijn via het dak en zonder beschadiging kunnen worden verwijderd, mag de verwijdering gebeuren via eenvoudige handelingen. De leien dienen vooraf licht bevochtigd te worden om stofvorming te beperken en vervolgens in hun geheel te worden losgenomen. Breken, zagen, boren of schuren is niet toegestaan.

- Eenvoudige handelingen: enkel door erkend asbestverwijderaar  
Indien de leien niet veilig bereikbaar zijn, zich op aanzienlijke hoogte bevinden of indien een schadevrije verwijdering niet kan worden gegarandeerd, moet de verwijdering worden uitgevoerd door een erkend asbestverwijderaar, conform de geldende veiligheids- en milieureglementering.

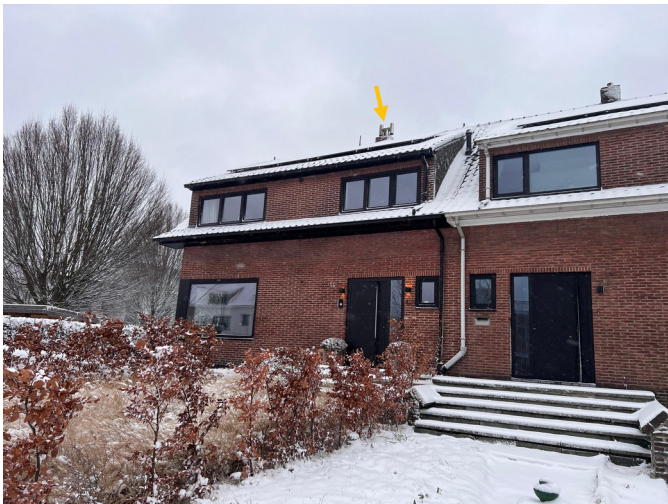
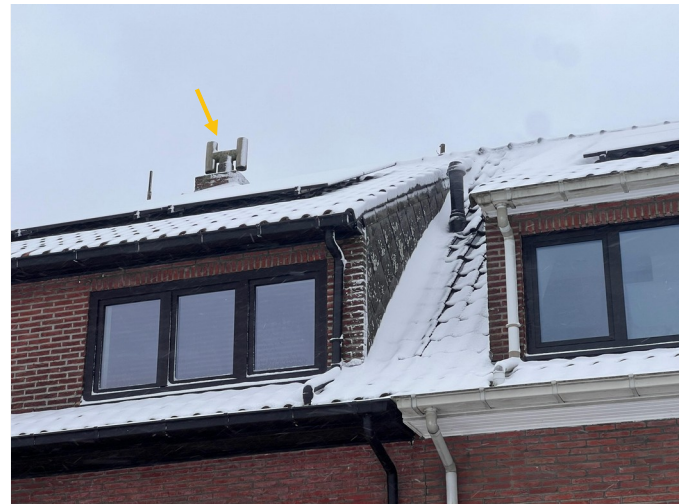
- Eenvoudige handelingen: mag via doe-het-zelf of door werknemer(s) met opleidingsattest eenvoudige handelingen  
Tijdens een uitgebreide inspectie werd een schouwhoed vastgesteld op een buis ter hoogte van het dak. Op basis van het uitzicht en de toepassing wordt deze beschouwd als asbestcement (eternit). Het betreft een hechtgebonden asbesttoepassing, gelegen in open lucht en op hoogte.

| Eindbeoordeling materiaalarisico | Laag materiaalarisico en/of verlaagde kans op vezelvrijgave |

| Asbestsoort (vezeltype) | Crocidoliet aanwezig |
| Toestand van het materiaal | Licht beschadigd, licht verweerd. Intact calciumsilicaatmateriaal of categorie III 'gebondenheid' |

Verwijderen

- Zorg voor een veilig beheer. Vermijd het beschadigen van het asbestmateriaal. Controleer de toestand jaarlijks op wijzigingen.
- Voer bijkomende staalname(s) uit.

Indien het veilig bereikbaar is via het dak en zonder beschadiging kan worden verwijderd, mag de verwijdering gebeuren via eenvoudige handelingen. De ventielhoes dient vooraf licht bevochtigd te worden om stofvorming te beperken en vervolgens voorzichtig in zijn geheel te worden losgemaakt. Breken, zagen, boren of schuren is niet toegestaan.

- Eenvoudige handelingen: enkel door erkend asbestverwijderaar  
Indien het niet veilig bereikbaar is, zich op aanzienlijke hoogte bevindt of indien een schadevrije verwijdering niet kan worden gegarandeerd, moet de verwijdering gebeuren door een erkend asbestverwijderaar, conform de geldende veiligheidsvoorschriften.

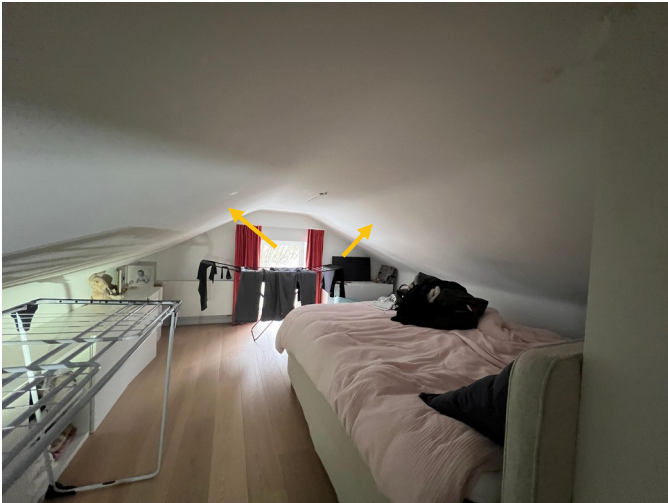
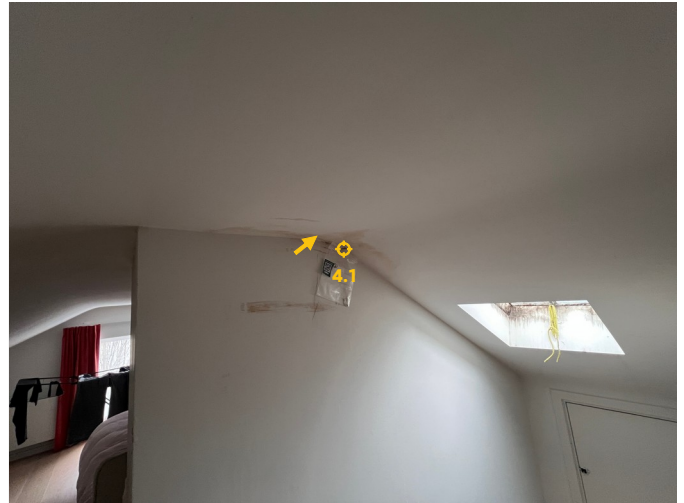
## Fiche 4: gipsplaten plafond zolder

Geen asbest

| # | Type | Referentie | Resultaat |
|---|---|---|---|
| 4.1 | Mengmonster | 3 | Geen asbest |

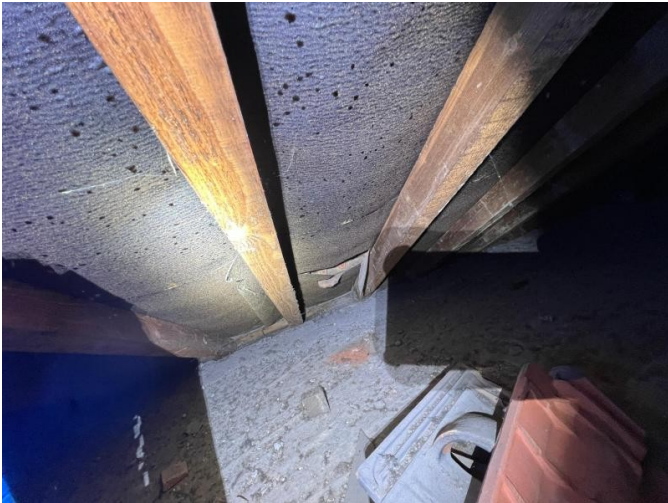
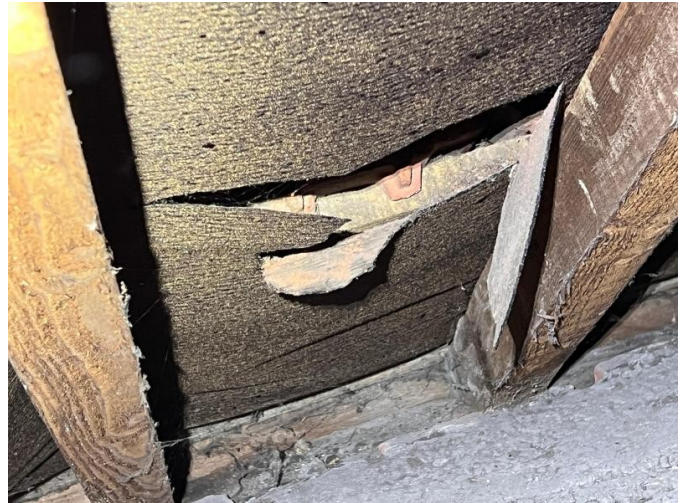
## Fiche 5: bitumen onderdak

Geen asbest

| # | Type | Referentie | Resultaat |
|---|---|---|---|
| 5.1 | Puntmonster | 1 | Geen asbest |

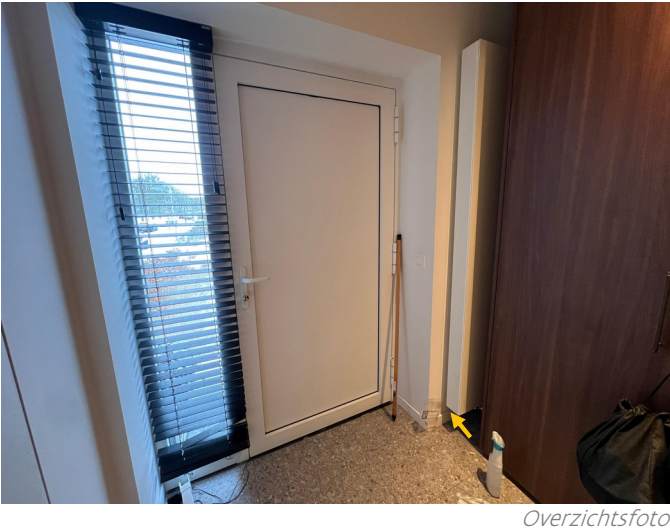
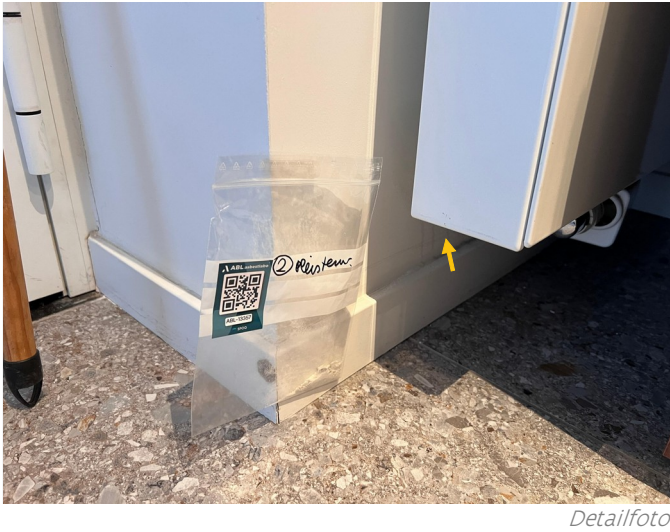
Geen asbest

| # | Type | Referentie | Resultaat |
|---|---|---|---|
| 6.1 | Mengmonster | 2 | Geen asbest |
