# Asbestinventarisatetest

Scheldevrijstraat 13, 2660 Antwerpen

Attestnummer : 20250212-000318.000

Uitgegeven op : 12.02.2025

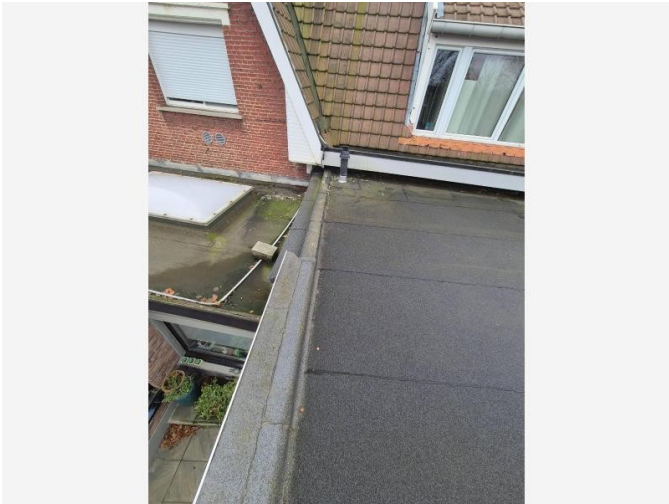
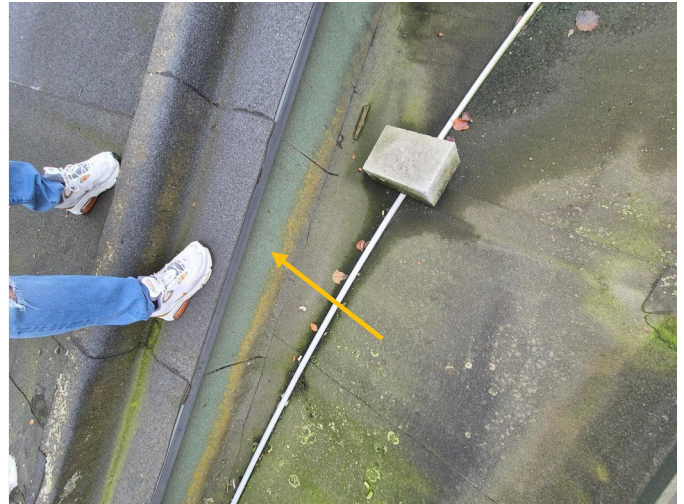
Het asbestmateriaal valt onder de mijlpaal van 2040.

| Eindbeoordeling materiaalrisico | Zeer laag materiaalrisico en/of zeer lage kans op vezelvrijgave |

| Toestand van het materiaal | Onbeschadigd, niet verweerd |

| Beschrijving | Roofing aan gemene gevel met buurman |
| Opmerking | Er wordt roofing aangetroffen die, langs de zijde van het buurgebouw, aangebracht is tegen de gemene gevel van huidig bestudeerd perceel. |

- Zorg voor een veilig beheer. Vermijd het beschadigen van het asbestmateriaal. Controleer de toestand jaarlijks op wijzigingen.
- Zorg voor een veilig beheer en verwijder dit asbestmateriaal wanneer het bij werken eenvoudig bereikbaar wordt. Controleer de toestand jaarlijks op wijzigingen.
- Voer bijkomende staalname(s) uit.

- Eenvoudige handelingen: mag via doe-het-zelf of door werknemer(s) met opleidingsattest eenvoudige handelingen  
Asbest buiten een gebouw

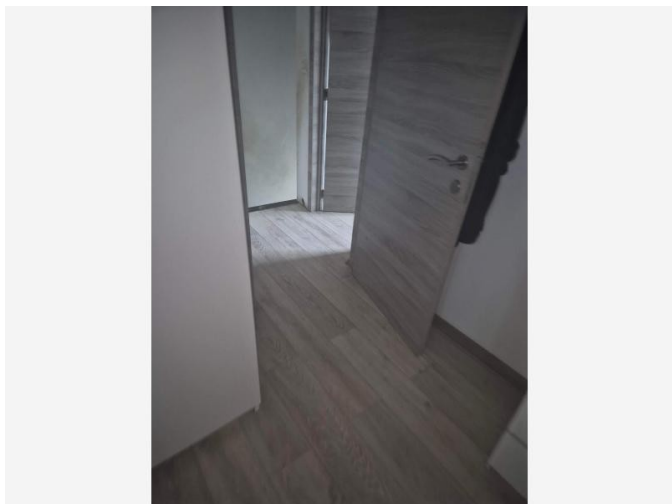
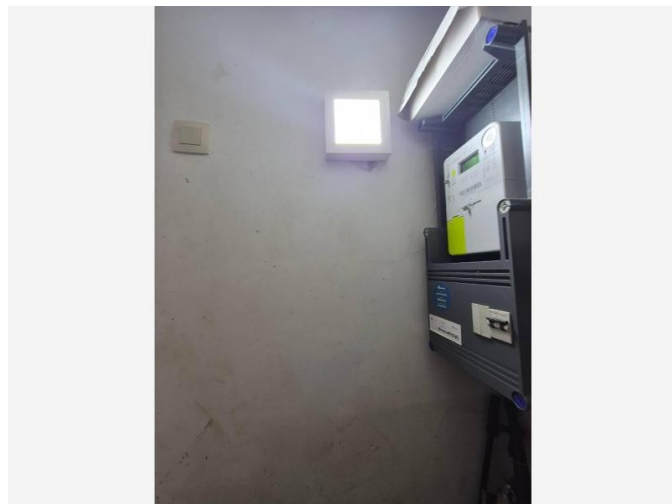
Het asbestmateriaal valt onder de mijlpaal van 2040.

| Eindbeoordeling materiaalrisico | Laag materiaalrisico en/of verlaagde kans op vezelvrijgave |

| Toestand van het materiaal | Licht beschadigd, licht verweerd. Intact calciumsilicaatmateriaal of categorie III 'gebondenheid' |

| Beschrijving | pleisterwerk wanden |
| Opmerking | <p>Enkele wanden zijn bepleisterd, de anderen zijn weggewerkt met gipskartonplaten. Achter die wanden kan ook pleisterwerk bevinden!</p> <p>Er bevindt zich eveneens pleisterwerk in het klein keldertje, bereikbaar via woonkamer, van 1 meter diep.</p> |

- Zorg voor een veilig beheer. Vermijd het beschadigen van het asbestmateriaal. Controleer de toestand jaarlijks op wijzigingen.
- Zorg voor een veilig beheer en verwijder dit asbestmateriaal wanneer het bij werken eenvoudig bereikbaar wordt. Controleer de toestand jaarlijks op wijzigingen.
- Voer bijkomende staalname(s) uit.

- Hermetische zone (erkend asbestverwijderaar)  
Asbesthoudend pleisterwerk dient door middel van hermetische zone te worden verwijderd.

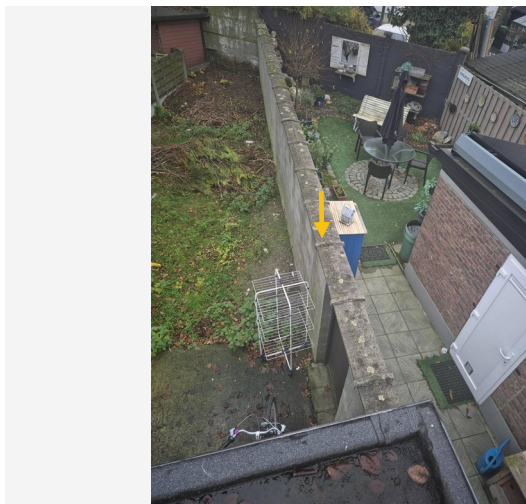
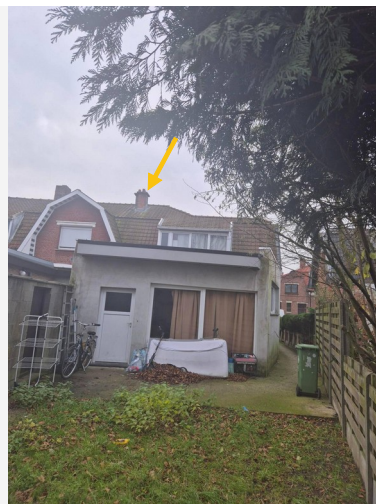
Het asbestmateriaal valt onder de mijlpaal van 2040.

| Eindbeoordeling materiaalrisico | Laag materiaalrisico en/of verlaagde kans op vezelvrijgave |

| Asbestsoort (vezeltype) | Crocidoliet aanwezig |
| Toestand van het materiaal | Licht beschadigd, licht verweerd. Intact calciumsilicaatmateriaal of categorie III 'gebondenheid' |

| Beschrijving | Dekstenen + deksteen schouw |
| Opmerking | betreft de dekstenen op de scheidingsmuur met buurman en deksteen bovenaan de schouw van de woning. |

- Zorg voor een veilig beheer. Vermijd het beschadigen van het asbestmateriaal. Controleer de toestand jaarlijks op wijzigingen.
- Zorg voor een veilig beheer en verwijder dit asbestmateriaal wanneer het bij werken eenvoudig bereikbaar wordt. Controleer de toestand jaarlijks op wijzigingen.
- Voer bijkomende staalname(s) uit.

- Eenvoudige handelingen: mag via doe-het-zelf of door werknemer(s) met opleidingsattest eenvoudige handelingen  
Asbest buiten een gebouw

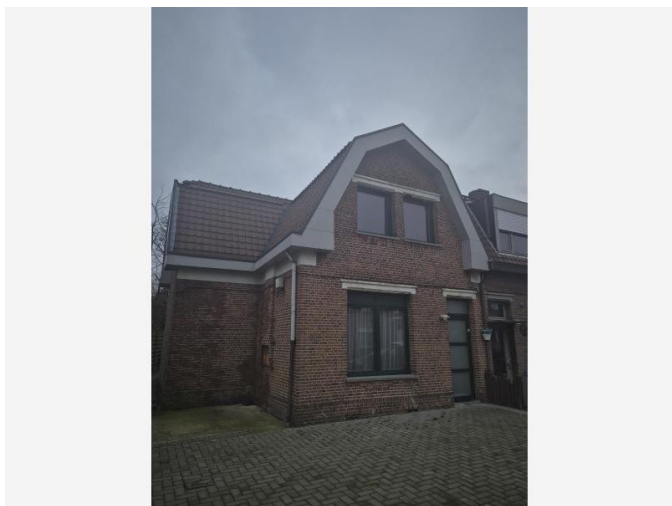
**Reden:** Het te onderzoeken materiaal situeert zich hoger dan 3,50 m te rekenen vanaf een veilige ondergrond

**Uitleg van de asbestdeskundige:** Vanaf hoogtes >3,5m kan niet verder onderzocht worden. Dit geldt voor het gehele perceel/woning.

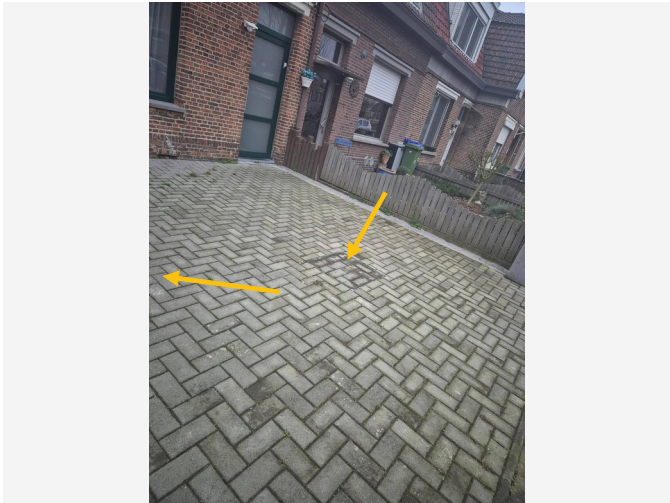
**Reden:** Slotvaste toegangspoort, -deur of -luik

**Uitleg van de asbestdeskundige:** Geen verder onderzoek onder de deksels uit te voeren. Er bevinden zich twee deksels voor de inkomdeur van de woning.

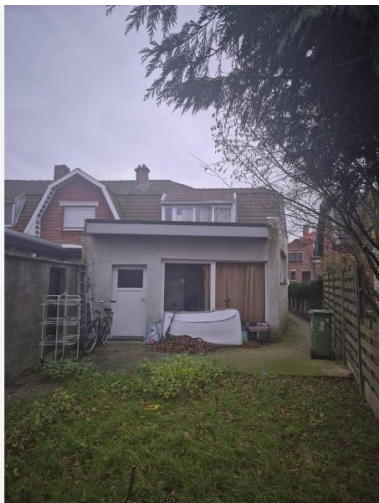
## Fiche 6: Uitbreiding van woning - plannen + goedkeuring aanvraag

**Bouwjaar:** 2014

*Constructies gebouwd vanaf 2001 moeten niet onderzocht worden*

| Opmerking | Plannen tonen aan, tesamen met bouwaanvraag, dat er later een deel werd bijgebouwd aan deze woning. Het betreft de laagbouw (achteraan woning). Materialen zoals roofing en crepi zijn dus volgens het plan/bouwaanvraag, nieuw. |

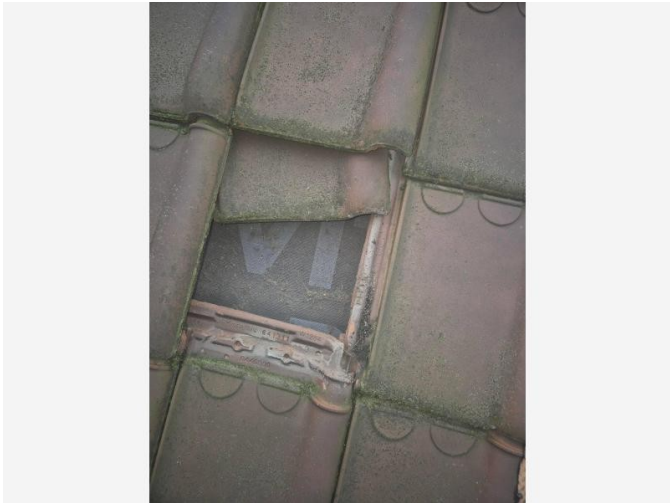
Er wordt lokaal een dakpan opgehoften voor inspectie onderdak, Er wordt geen verdacht onderdak aangetroffen.
