# Asbestinventarisatattest

Dorpsstraat 51/3.0, 2845 Niel

Attestnummer : 20251212-000336.000

Uitgegeven op : 12.12.2025

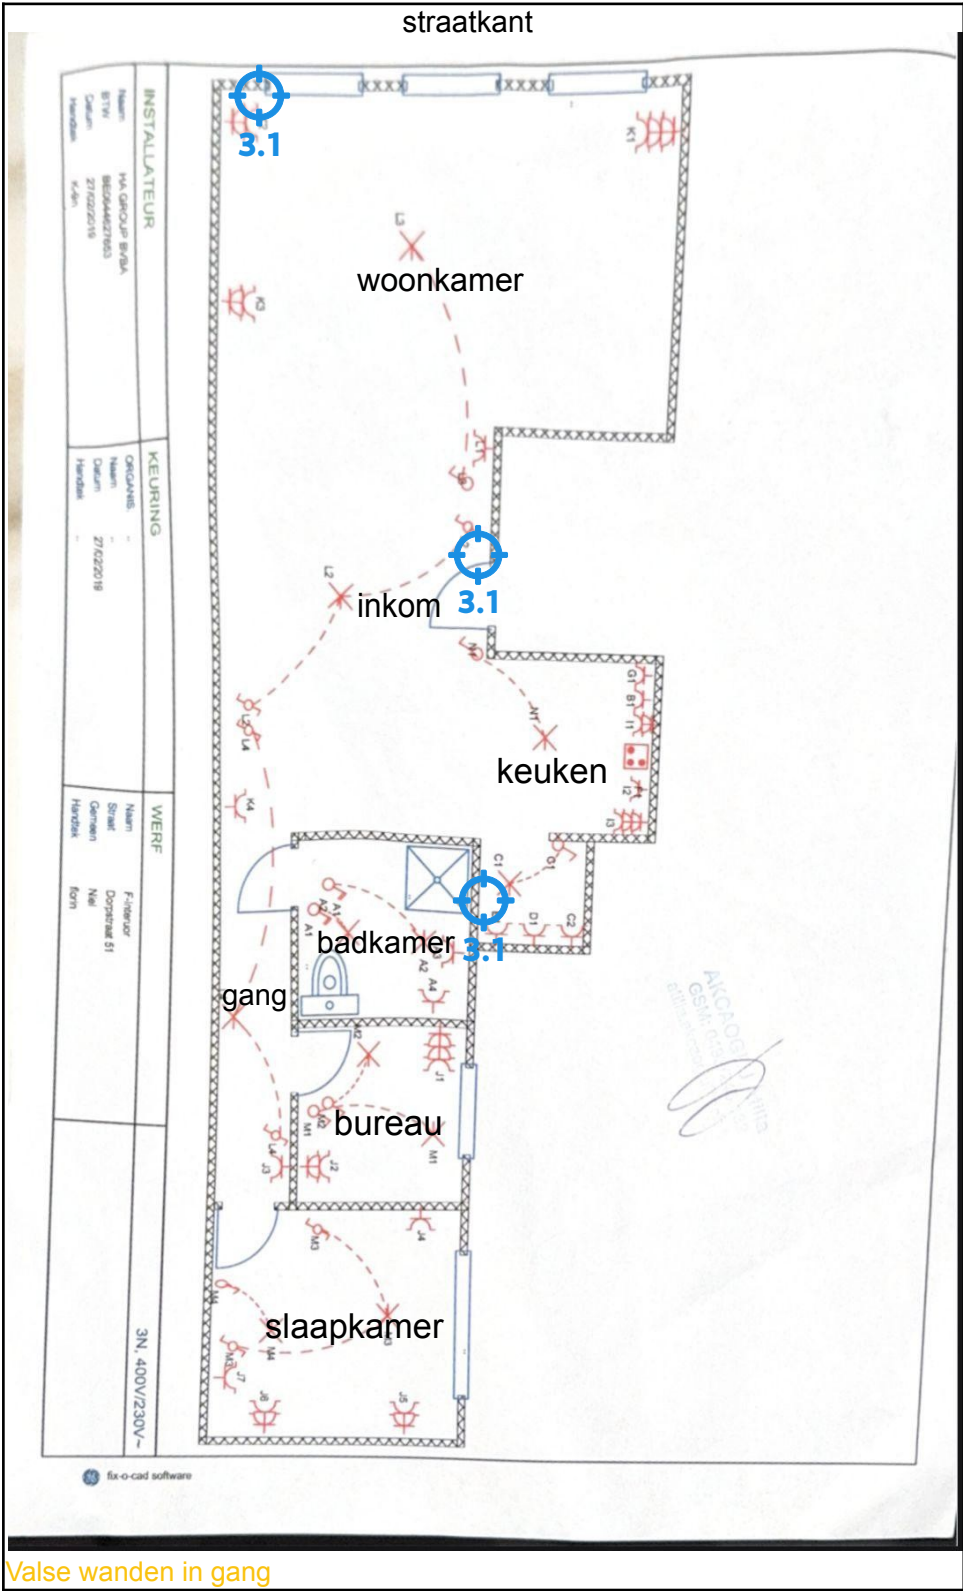
# Plan 1.1: Appartement

Valse wanden in gang

| 3. Pleisterwerk muren | Geen asbest | - |
| 3.1 Code: M01 | Mengmonster | - |

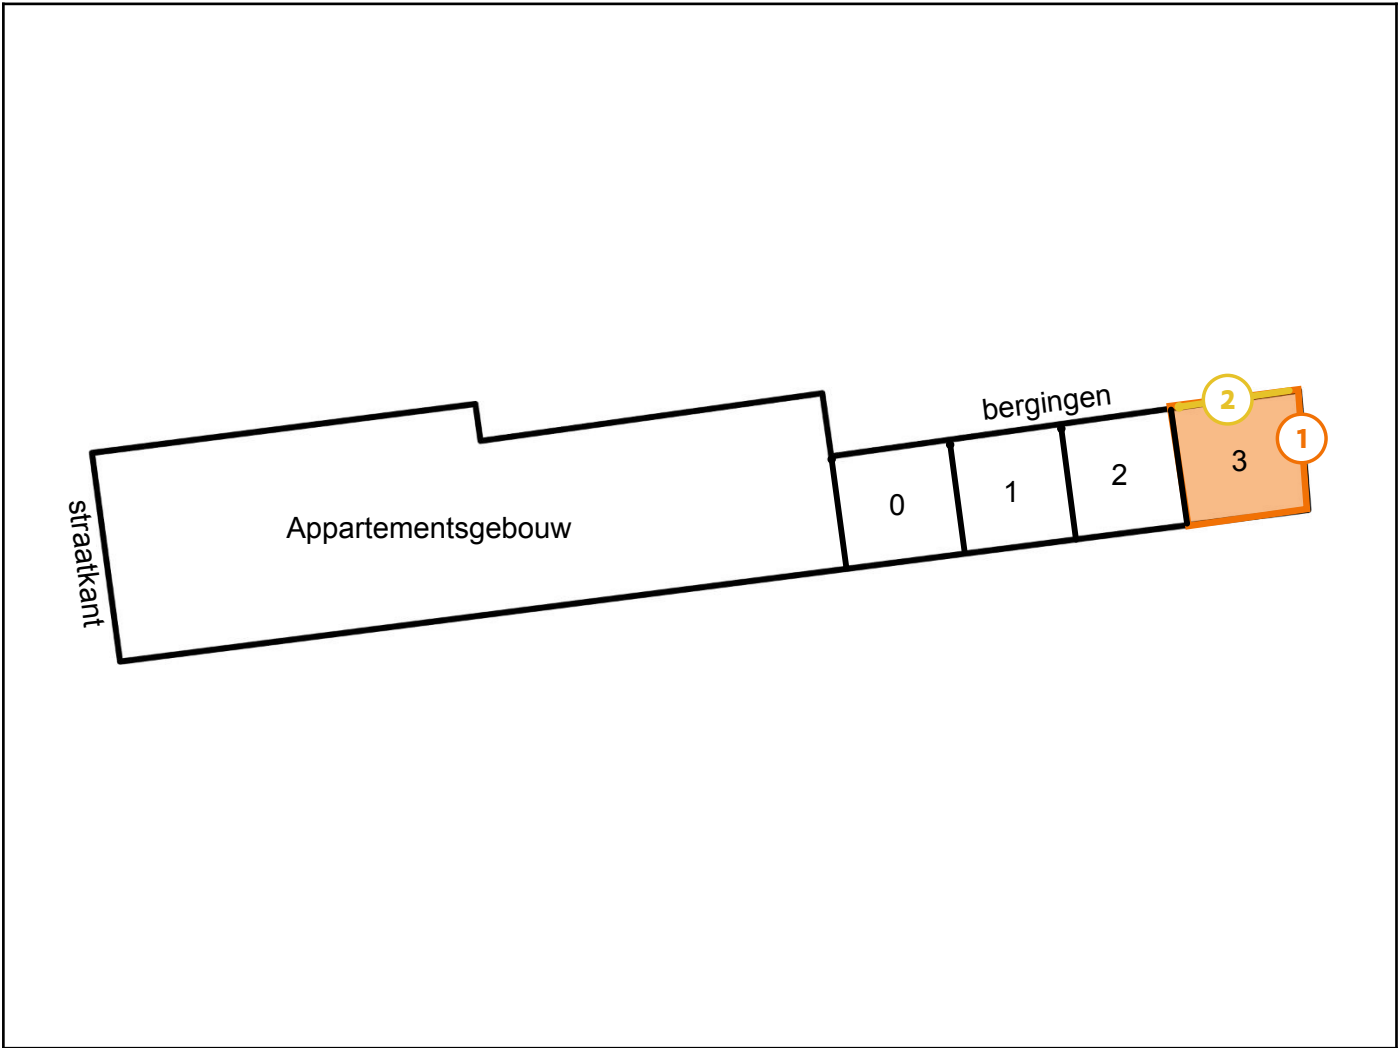
# Plan 1.2: Berging 3

| Beschrijving | Type | Actie |
|---|---|---|
| 1. Golfplaten | Asbestmateriaal | Verwijderen |
| 2. Afdichtingsmateriaal (mastiek) | Asbestmateriaal | Zorgvuldig beheren |

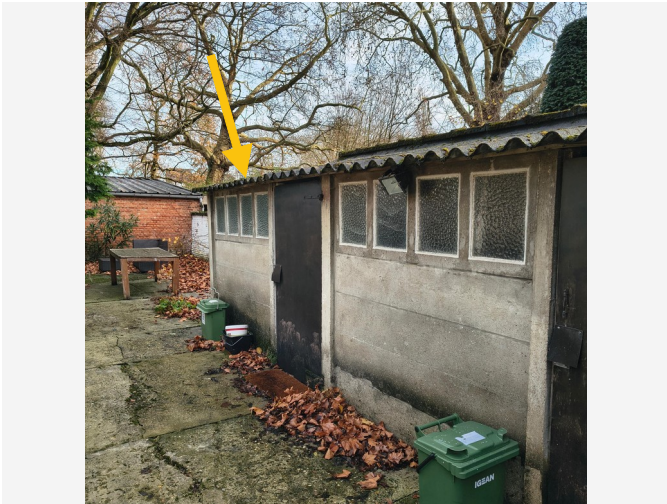
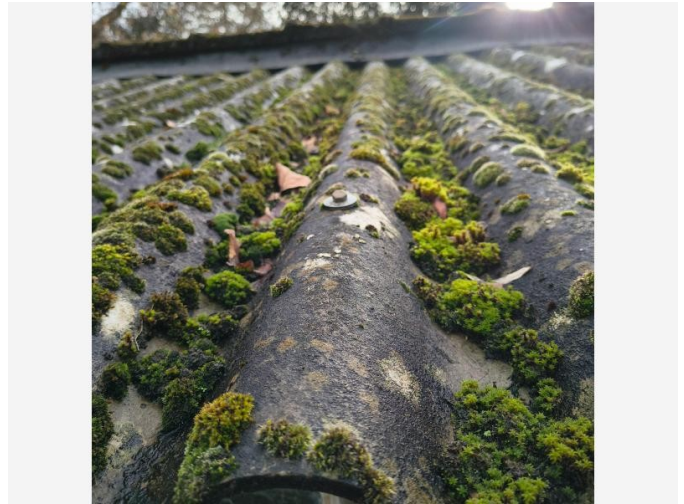
Overzichtsfoto

Detailfoto

| Eindbeoordeling materiaalrisico | Verhoogd materiaalrisico en/of verhoogde kans op vezelvrijgave |

| Asbestsoort (vezeltype) | Crocidoliet aanwezig |
| Toestand van het materiaal | Matig beschadigd, matig verweerd |

| Beschrijving | Golfplaten |

Verwijderen

- Verwijder dit asbestmateriaal zo snel mogelijk. Volg de toestand goed op.
- Voer bijkomende staalname(s) uit.

- Eenvoudige handelingen: mag via doe-het-zelf of door werknemer(s) met opleidingsattest eenvoudige handelingen  
Het is aangewezen om deze asbesttoepassing te laten verwijderen door een erkend asbestverwijderaar. Indien u zelf gaat verwijderen, zorg er dan voor dat het materiaal niet beschadigd geraakt en maak gebruik van de nodige veiligheidsvoorzieningen (o.a. wegwerpoverall, FFP3 masker). Informeer u onderaan dit attest in de rubriek "Asbest beheren en verwijderen"

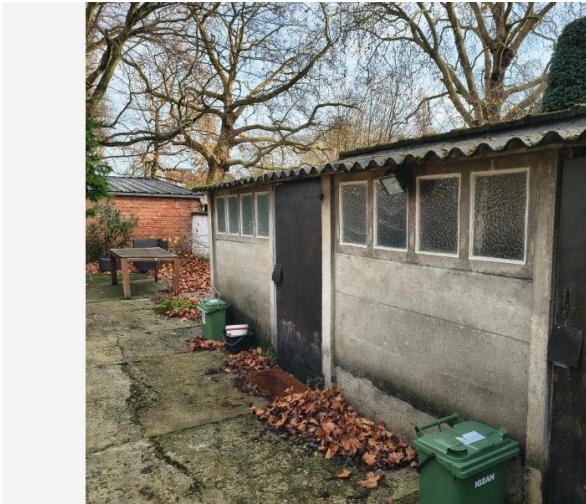
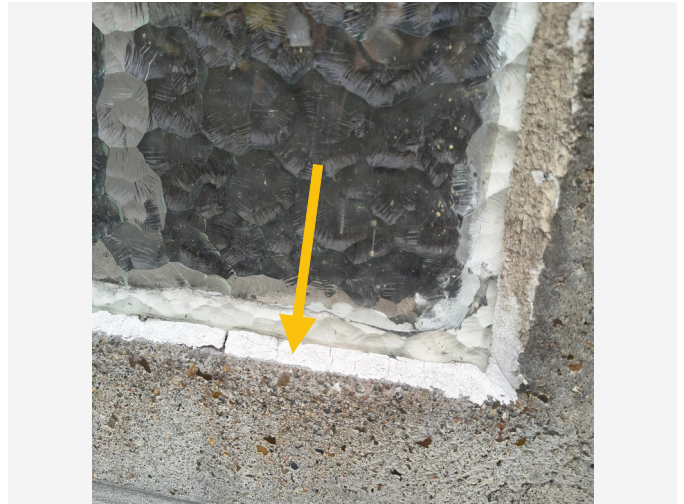
Overzichtsfoto

Detailfoto

| Eindbeoordeling materiaalrisico | Laag materiaalrisico en/of verlaagde kans op vezelvrijgave |

| Asbestsoort (vezeltype) | Amfibool aanwezig, uitgezonderd crocidoliet |
| Toestand van het materiaal | Licht beschadigd, licht verweerd. Intact calciumsilicaatmateriaal of categorie III 'gebondenheid' |

| Beschrijving | Afdichtingsmateriaal (mastiek) |

Zorgvuldig beheren

- Zorg voor een veilig beheer. Vermijd het beschadigen van het asbestmateriaal. Controleer de toestand jaarlijks op wijzigingen.
- Voer bijkomende staalname(s) uit.

- Eenvoudige handelingen: mag via doe-het-zelf of door werknemer(s) met opleidingsattest eenvoudige handelingen  
U mag deze asbesttoepassing zelf verwijderen zonder het materiaal te beschadigen. Maak gebruik van de nodige veiligheidsvoorzieningen (o.a. wegwerpoverall, FFP3 masker). Informeer u onderaan dit attest in de rubriek "Asbest beheren en verwijderen"

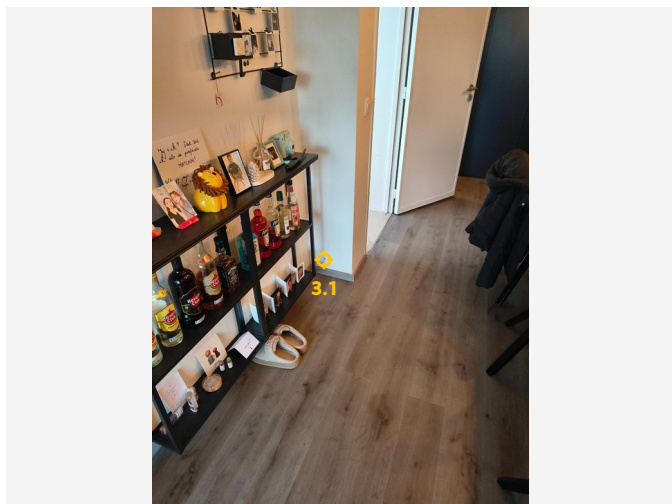
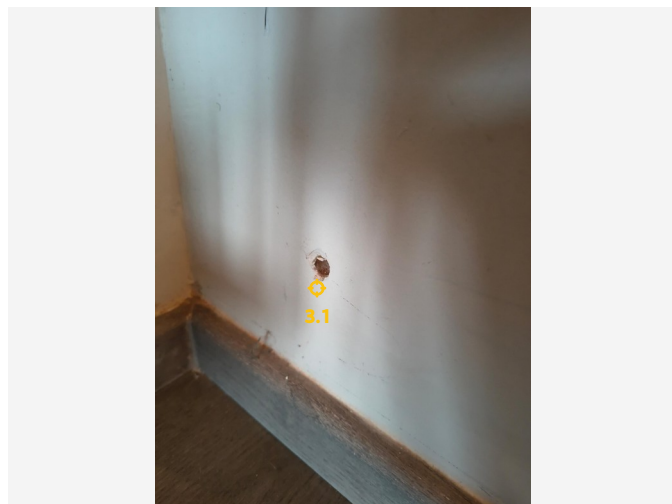
## Fiche 3: Pleisterwerk muren

Geen asbest

Overzichtsfoto

Detailfoto

| # | Type | Referentie | Resultaat |
|---|---|---|---|
| 3.1 | Mengmonster | M01 | Geen asbest |
