# Asbestinventarisatetest

Uitbreidingstraat 554/101, 2600 Antwerpen

Attestnummer : **20260220-000097.000**

Uitgegeven op : **20.02.2026**

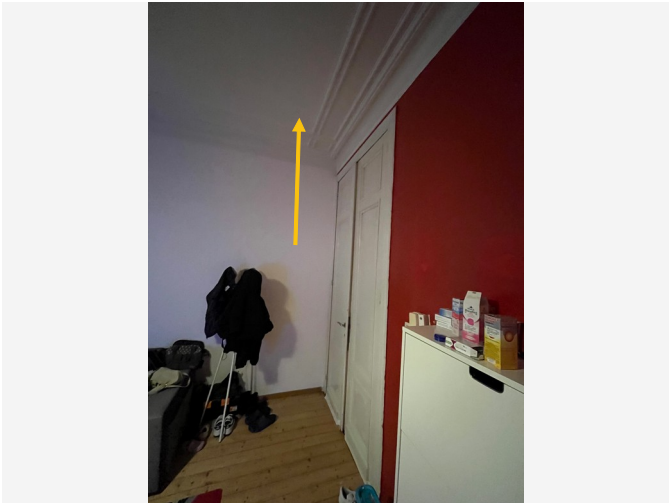
### Tijdelijke beperking

**Reden:** Het te onderzoeken materiaal situeert zich hoger dan 3,50 m te rekenen vanaf een veilige ondergrond

**Uitleg van de asbestdeskundige:** Plafond is 3,6 m hoog

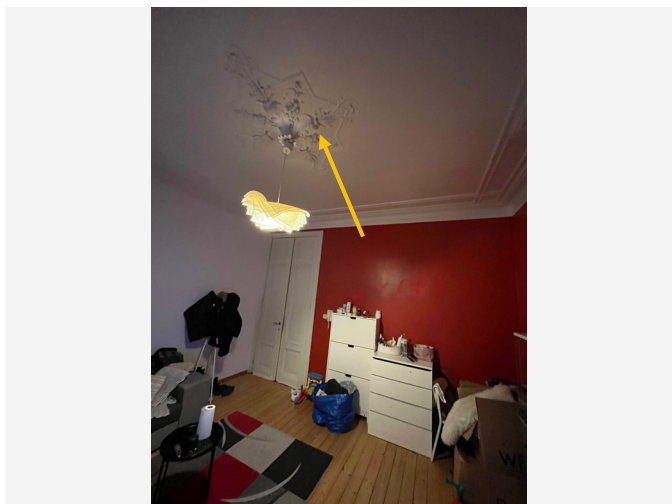
### Tijdelijke beperking

**Reden:** Het te onderzoeken materiaal situeert zich hoger dan 3,50 m te rekenen vanaf een veilige ondergrond

**Uitleg van de asbestdeskundige:** Plafond is 3,6 m hoog

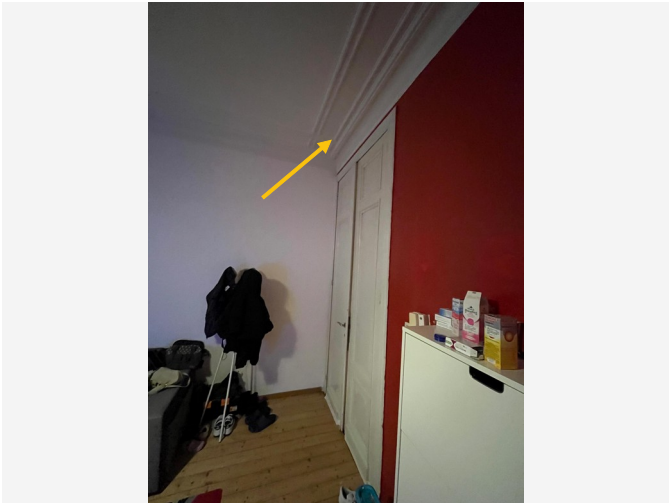
### Tijdelijke beperking

**Reden:** Het te onderzoeken materiaal situeert zich hoger dan 3,50 m te rekenen vanaf een veilige ondergrond

**Uitleg van de asbestdeskundige:** Plafond is 3,6 m hoog

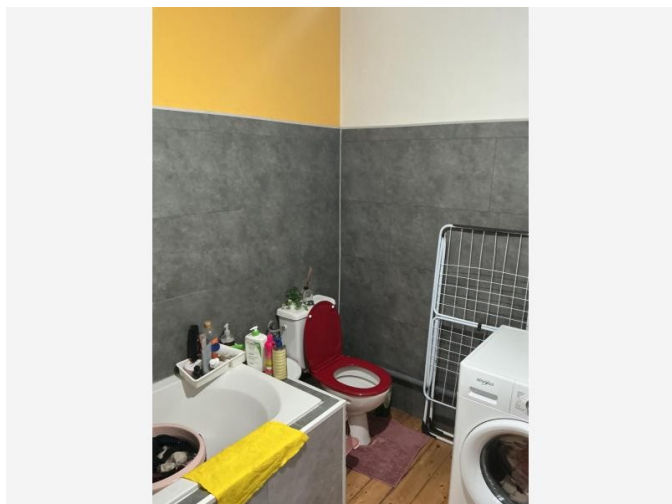
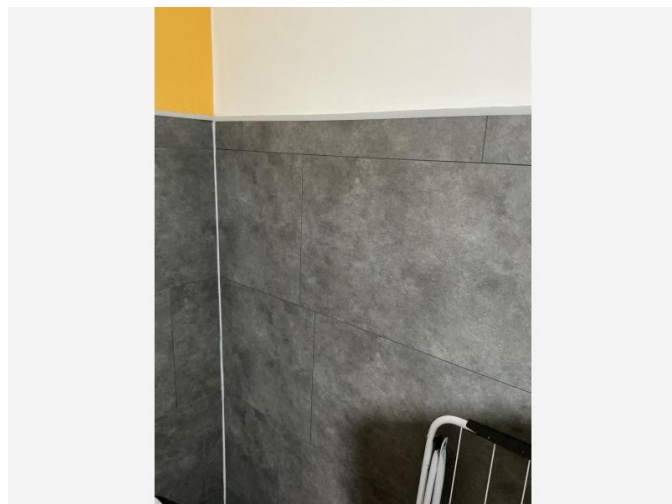
Op moment van de inspectie kon niet worden nagegaan of de tegellijm achter de muurtegels/plinten asbestverdacht is. Bij renovatie of verwijdering van de tegels dient het materiaal te worden geanalyseerd voor de werken van start gaan.

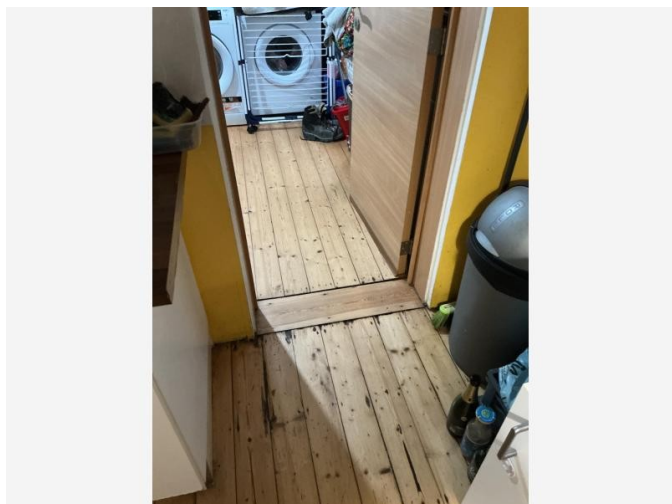
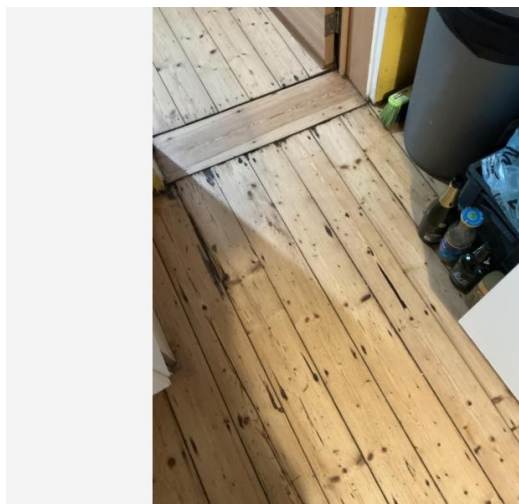
De aanwezige vloerbekleding is niet asbestverdacht. De onderliggende laag was echter niet inspecteerbaar zonder destructie tijdens de inspectie. Mogelijk is de onderliggende laag asbestverdacht.

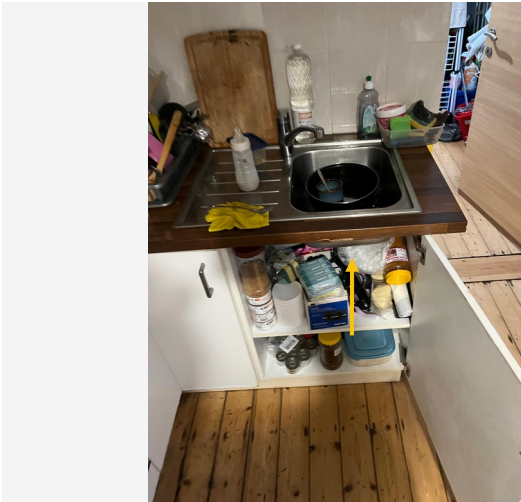
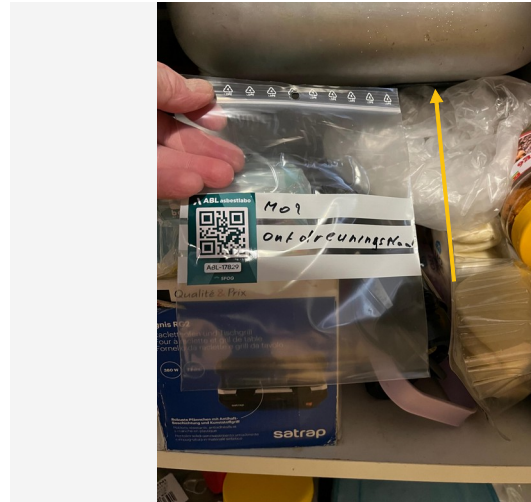
## Fiche 6: Ontdreuningsplaat/anti-dreunplaat onder spoelbak

Geen asbest

| # | Type | Referentie | Resultaat |
|---|---|---|---|
| 6.1 | Puntmonster | M02 | Geen asbest |

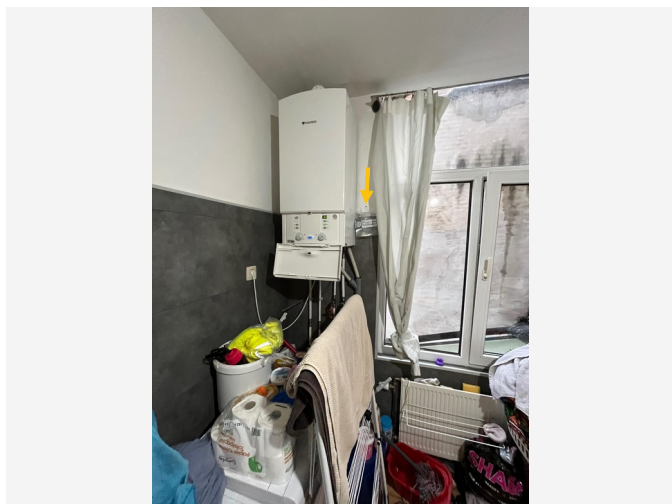
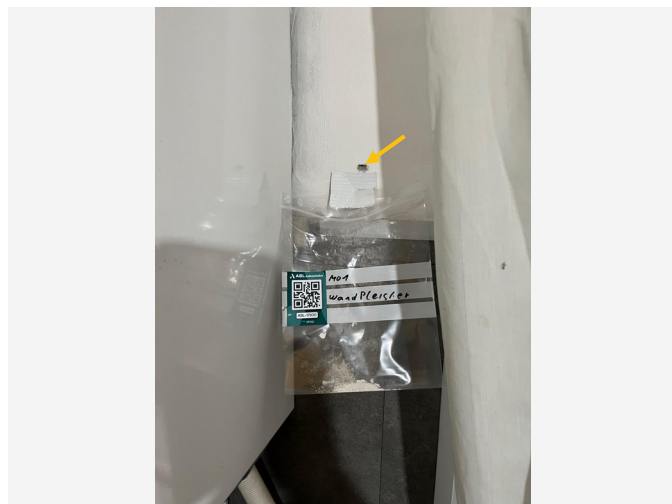
## Fiche 7: Pleisterwerk wanden

Geen asbest

| # | Type | Referentie | Resultaat |
|---|---|---|---|
| 7.1 | Mengmonster | M01 | Geen asbest |

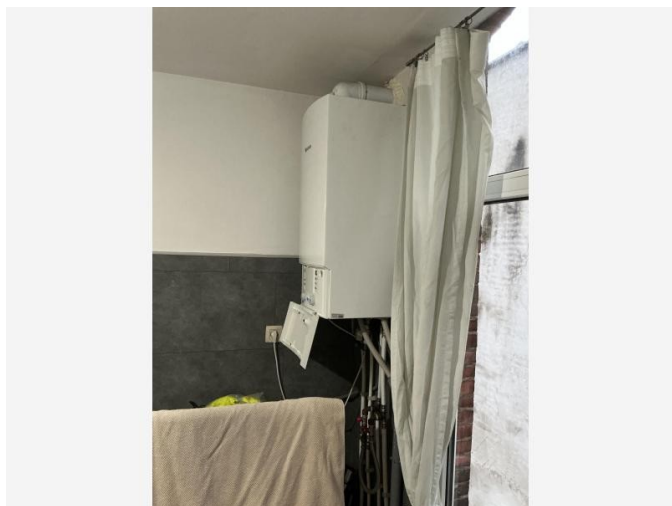
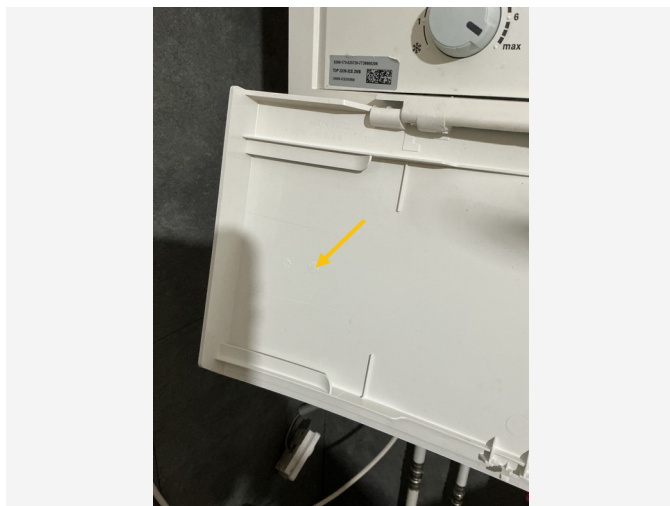
### Fiche 8: Stookketel

| Beschrijving | Notitie | Terug te vinden op plannen |
|---|---|---|
| Fiche 8: Stookketel | Cv ketel is van 2021 | Plan 1.2: Appartement |

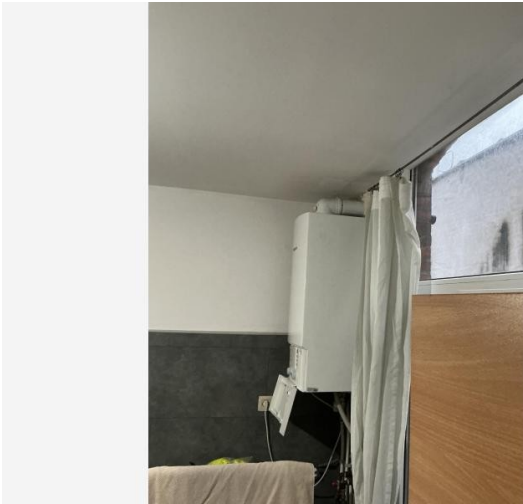
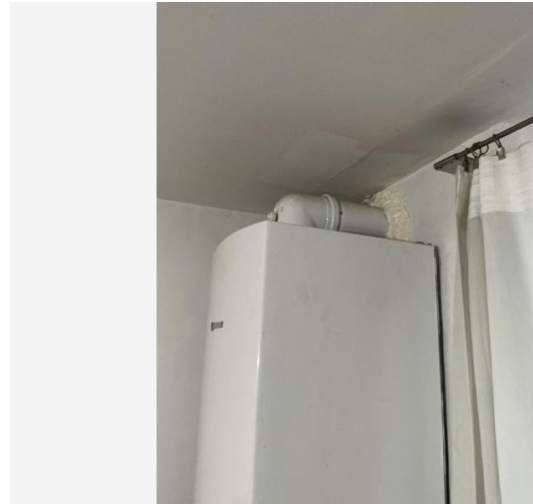
## Fiche 9: Rookgaskanalen - niet verdacht

| Beschrijving | Notitie | Terug te vinden op plannen |
|---|---|---|
| Fiche 9: Rookgaskanalen - niet verdacht | De materialen van rookgaskanalen zijn niet asbest verdacht. | Plan 1.2: Appartement |

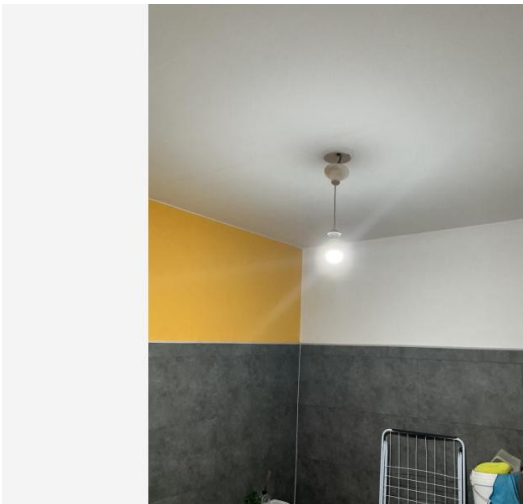
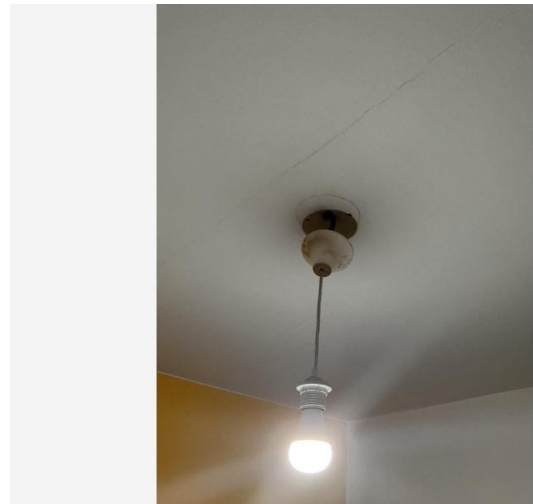
## Fiche 10: Plafondafwerking in gipskarton/hout/pvc

| Beschrijving | Notitie | Terug te vinden op plannen |
|---|---|---|
| Fiche 10: Plafondafwerking in gipskarton/hout/pvc | Het plafond bestaat uit niet-asbestverdachte gipskartonplaten/hout-/pvc platen . Zonder destructie is het niet mogelijk om na te gaan of er asbestverdachte materialen aanwezig zijn achter de gipskartonplaten/hout-/pvc platen. | Plan 1.1: Appartement |

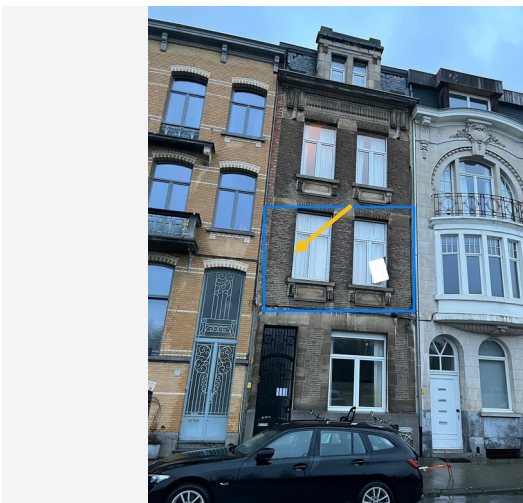
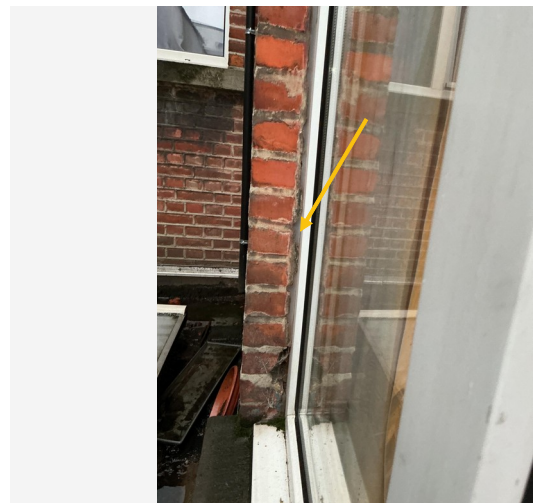
## Fiche 11: Afkitting ramen

| Beschrijving | Notitie | Terug te vinden op plannen |
|---|---|---|
| Fiche 11: Afkitting ramen | De afkitting van de ramen bestaat uit siliconen. Dit is niet asbestverdacht. | Plan 1.2: Appartement |

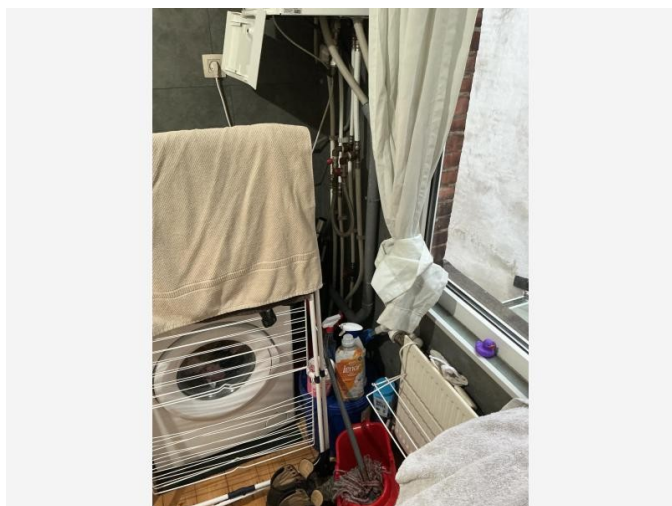
### Fiche 12: Leidingisolatie - niet aanwezig

| Beschrijving | Notitie | Terug te vinden op plannen |
|---|---|---|
| Fiche 12: Leidingisolatie - niet aanwezig | Geen leidingisolatie aanwezig. | Plan 1.2: Appartement |
