# Asbestinventarisatetest

Fruithoflaan 108/1002, 2600 Antwerpen

Attestnummer : **20260223-000275.000**

Uitgegeven op : **23.02.2026**

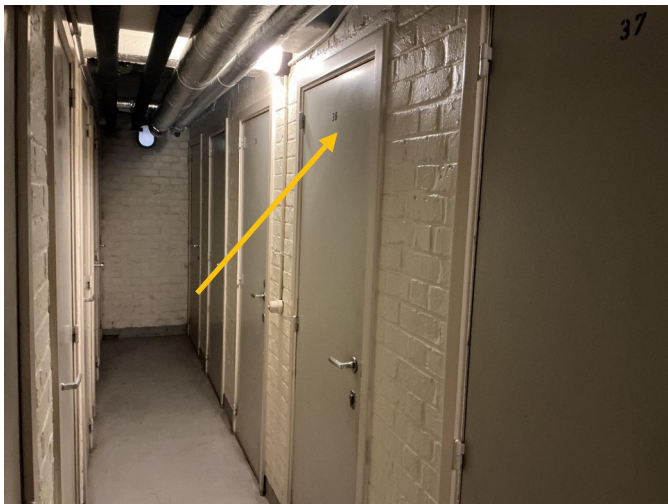
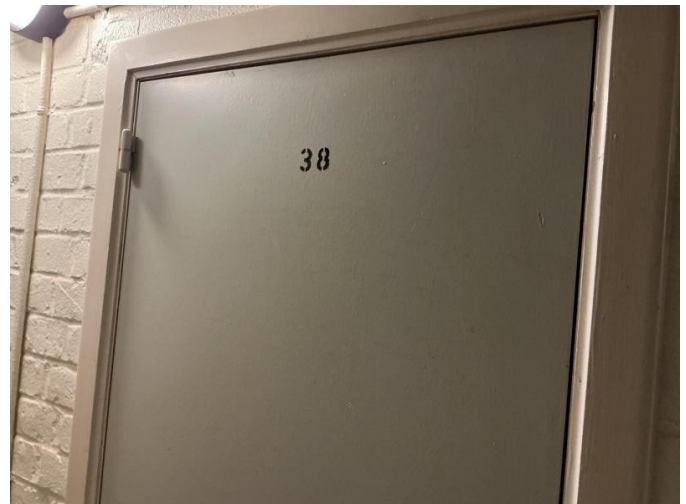
De berging/garage/kelder is geïnspecteerd. Er zijn geen visueel waarneembare asbestverdachte materialen aangetroffen.

| Basis voor advies | De asbestdeskundige beoordeelt het materiaal als niet-asbestverdacht. |

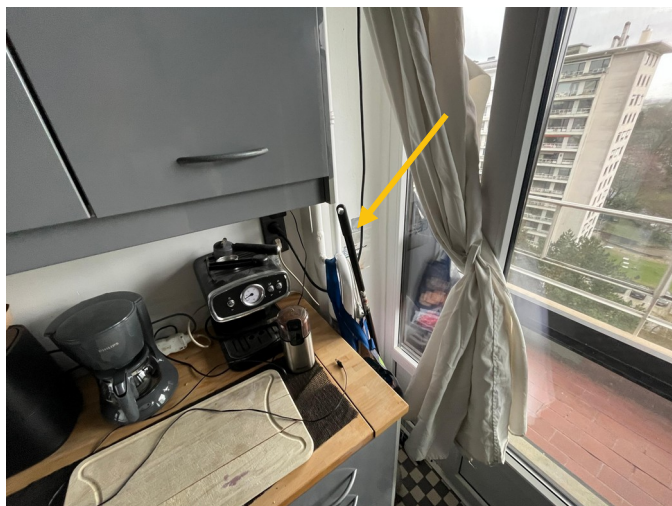
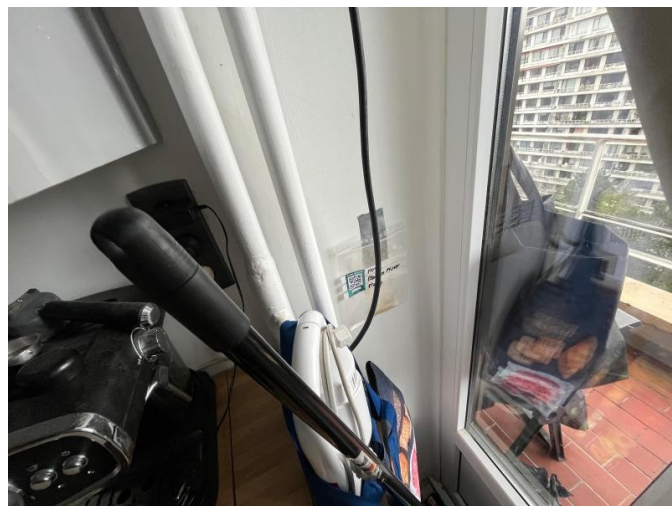
## Fiche 2: Pleisterwerk wanden

Geen asbest

| # | Type | Referentie | Resultaat |
|---|---|---|---|
| 2.1 | Mengmonster | M01 | Geen asbest |

| Opmerking | <p>De stalen zijn genomen in volgende ruimtes: Keuken, Slaapkamer</p> <p>Geen traphal en geen stooklokaal aanwezig, hierdoor zijn niet alle verplichte stalen ruimtes bemonsterd.</p> |

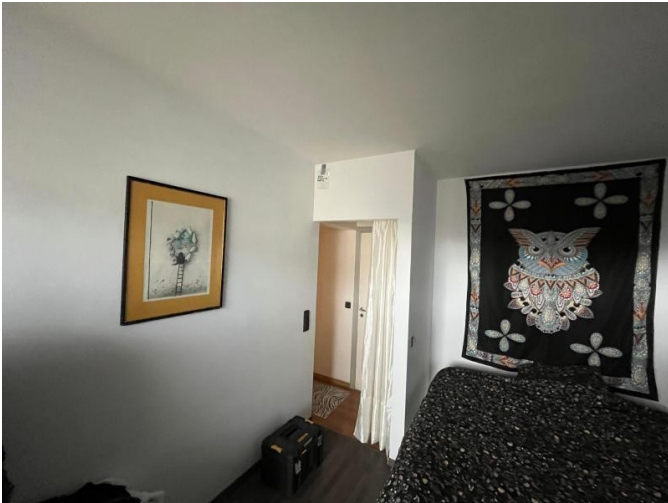
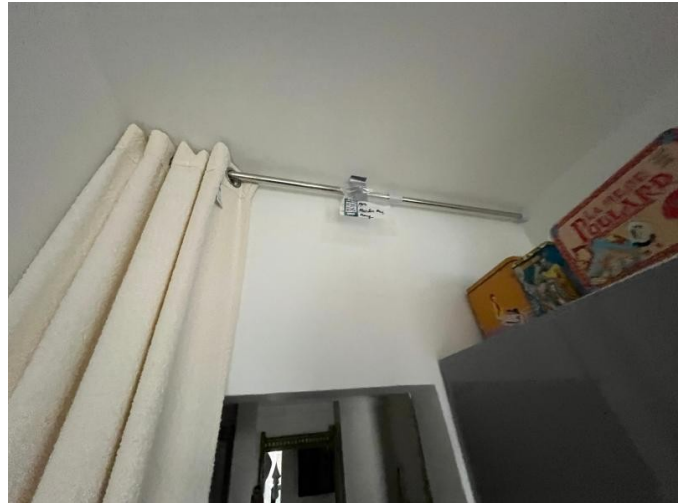
## Fiche 3: Pleisterwerk plafonds

Geen asbest

| # | Type | Referentie | Resultaat |
|---|---|---|---|
| 3.1 | Mengmonster | M02 | Geen asbest |

| Opmerking | <p>De hoeveelheid betreft een schatting</p> <p>Het materiaal werd bemonsterd op de volgende locaties: keuken, slaapkamer</p> <p>Het materiaal op volgende verplichte locatie werd niet bemonsterd wegens: geen stooklokaal, geen traphal</p> |

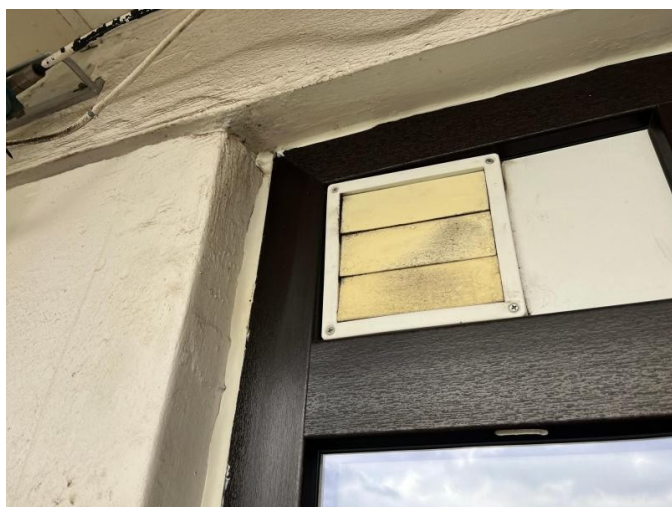
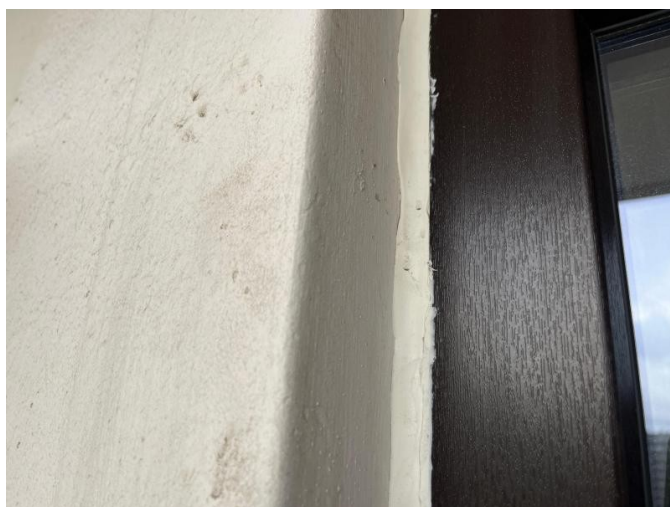
### Fiche 4: Afdichtingsmateriaal (mastiek,kit,...) aan schrijnwerk - Niet verdacht

| Beschrijving | Notitie | Terug te vinden op plannen |
|---|---|---|
| Fiche 4: Afdichtingsmateriaal (mastiek,kit,...) aan schrijnwerk - Niet verdacht | Het aanwezig afkittingsmateriaal is niet asbest-verdacht. | Plan 1.1: Appartement bus 1002 |

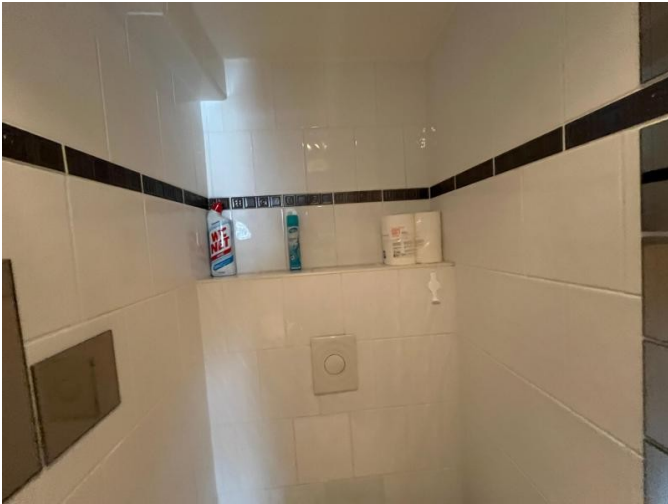
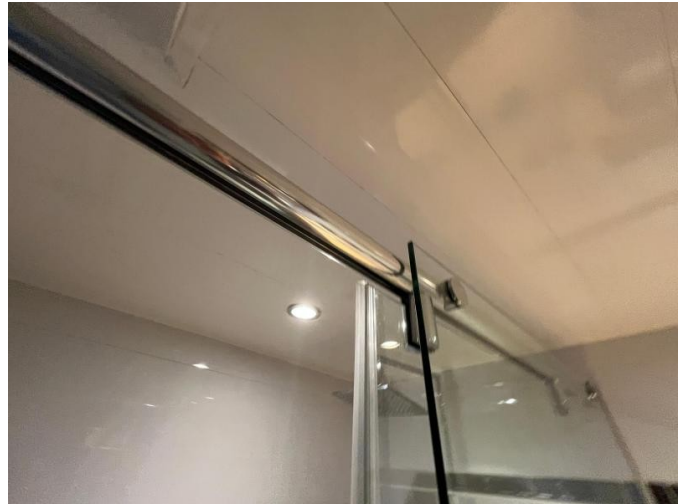
## Fiche 5: Plafondafwerking in gipskarton/hout/pvc

| Beschrijving | Notitie | Terug te vinden op plannen |
|---|---|---|
| Fiche 5: Plafondafwerking in gipskarton/hout/pvc | Het plafond bestaat uit niet-asbestverdachte gipskartonplaten/hout-/pvc platen . Zonder destructie is het niet mogelijk om na te gaan of er asbestverdachte materialen aanwezig zijn achter de gipskartonplaten/hout-/pvc platen. | Plan 1.2: Appartement bus 1002 |

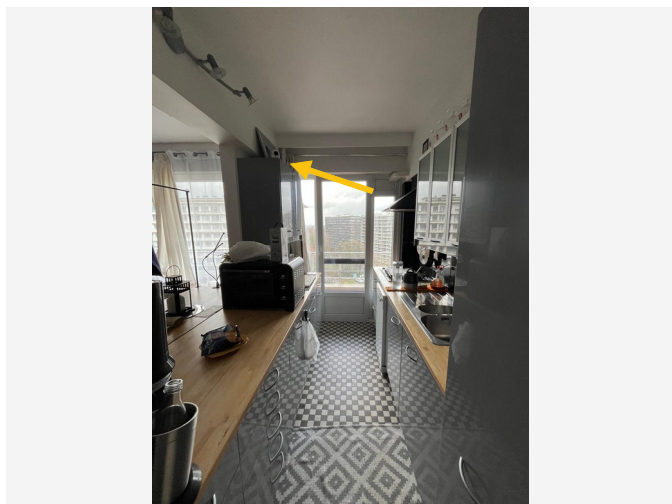
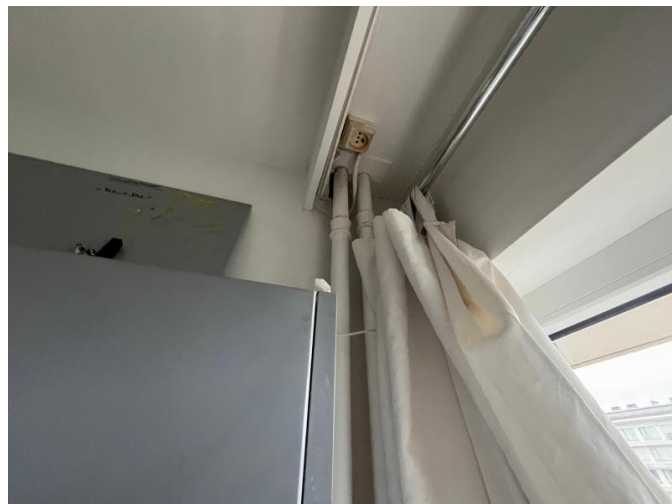
### Fiche 6: Leidingisolatie - niet aanwezig

| Beschrijving | Notitie | Terug te vinden op plannen |
|---|---|---|
| Fiche 6: Leidingisolatie - niet aanwezig | Geen leidingisolatie aanwezig. | - |
