# Asbestinventarisatattest

Valentina Le Delierstraat 2, 2650 Edegem

Attestnummer : 20260224-000430.000

Uitgegeven op : 24.02.2026

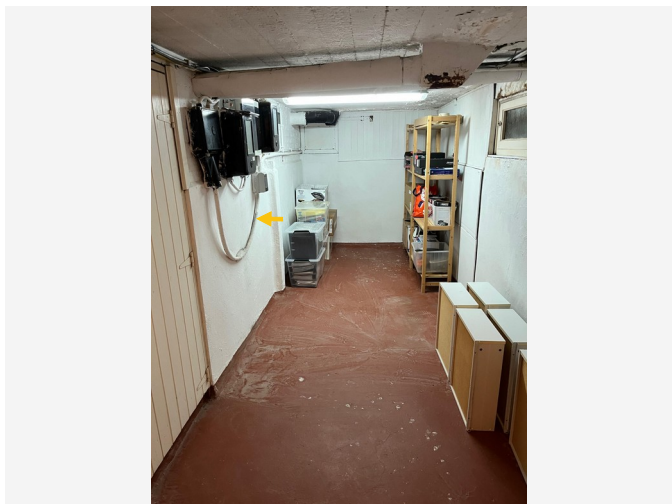
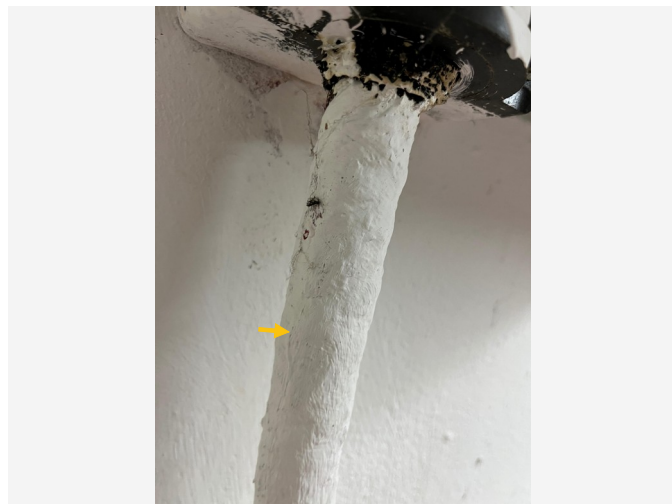
| Eindbeoordeling materiaalrisico | Laag materiaalrisico en/of verlaagde kans op vezelvrijgave |

| Asbestsoort (vezeltype) | Crocidoliet aanwezig |
| Asbestconcentratie | Laag (< 50%) |
| Afschermingsgraad van het gehele materiaal | Geheel of deels (ook) vrij aan de binnenlucht |
| Toestand van het materiaal | Onbeschadigd, niet verweerd |

| Beschrijving | Voedingskabel |
| Opmerking | De voedingskabel hoort toe aan de nutsmaatschappij en dient door hen vervangen/verwijderd te worden. |

- Zorg voor een veilig beheer. Vermijd het beschadigen van het asbestmateriaal. Controleer de toestand jaarlijks op wijzigingen.
- Voer bijkomende staalname(s) uit.

- Eenvoudige handelingen: mag via doe-het-zelf of door werknemer(s) met opleidingsattest eenvoudige handelingen  
Deze toepassing is enkel te verwijderen door de nutsmaatschappij.

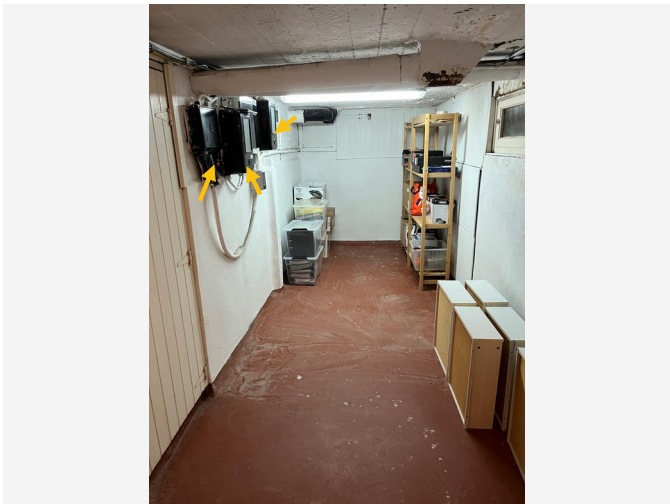
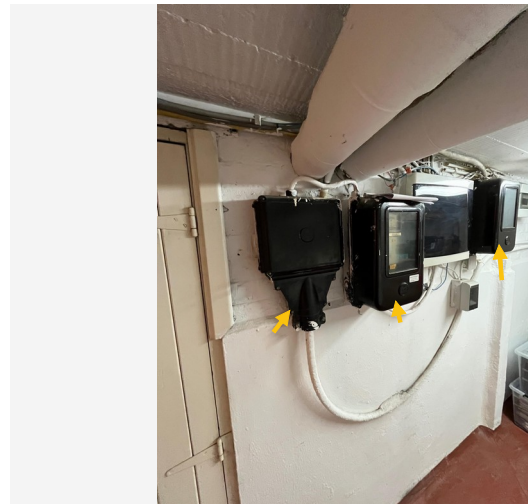
| Eindbeoordeling materiaalrisico | Laag materiaalrisico en/of verlaagde kans op vezelvrijgave |

| Asbestsoort (vezeltype) | Crocidoliet aanwezig |
| Asbestconcentratie | Laag (< 50%) |
| Afschermingsgraad van het gehele materiaal | Geheel of deels (ook) vrij aan de binnenlucht |
| Toestand van het materiaal | Onbeschadigd, niet verweerd |

| Beschrijving | Bakeliet meter kast |
| Opmerking | De meterkast hoort toe aan de nutsmaatschappij en dient door hen vervangen/verwijderd te worden. |

- Zorg voor een veilig beheer. Vermijd het beschadigen van het asbestmateriaal. Controleer de toestand jaarlijks op wijzigingen.
- Voer bijkomende staalname(s) uit.

- Eenvoudige handelingen: mag via doe-het-zelf of door werknemer(s) met opleidingsattest eenvoudige handelingen  
Deze toepassing is enkel te verwijderen door de nutsmaatschappij.

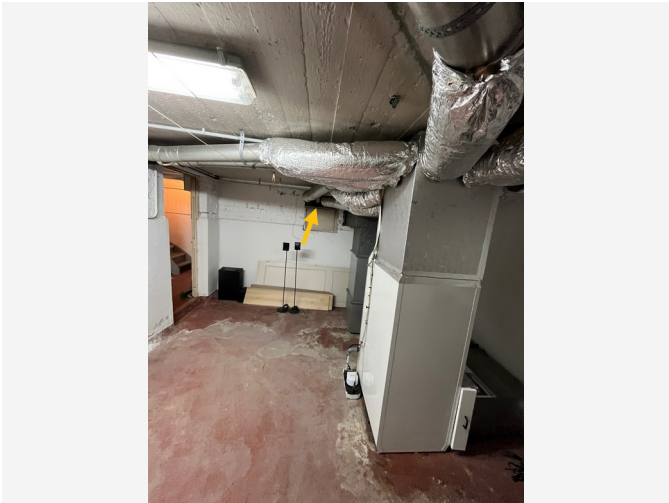
*Situeringsfoto*

#### Permanente beperking

**Reden:** Het onderzoek kan niet uitgevoerd worden binnen de bepalingen van de Welzijnswet

**Uitleg van de asbestdeskundige:** De hoogte van de kruipruimte is lager dan 1,5 meter.

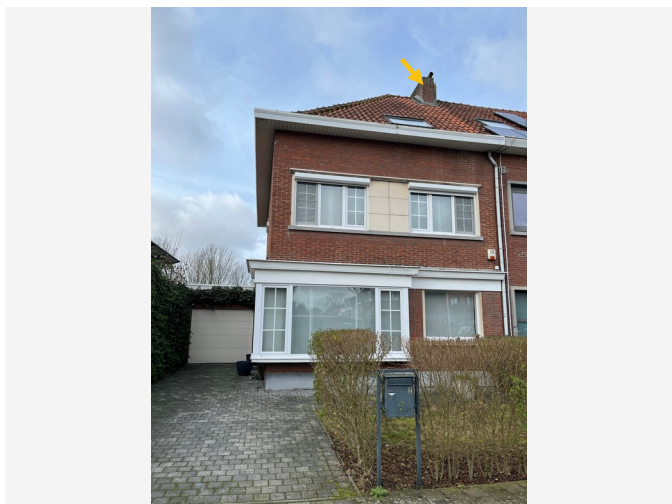
Situeringsfoto

#### Tijdelijke beperking

**Reden:** Het te onderzoeken materiaal situeert zich hoger dan 3,50 m te rekenen vanaf een veilige ondergrond

**Uitleg van de asbestdeskundige:** De binnenzijde van de schouw kon niet geïnspecteerd worden. Ook van buitenaf was inspectie onmogelijk omwille van de hoogte(hoger dan 3.5m). Asbestverdachte toepassingen kunnen aanwezig zijn. Dit betreft een beperking op middellange termijn.

| (Asbest)materiaal | Rookgaskanaal |
| Karakterisatie | Asbest (verdacht) |

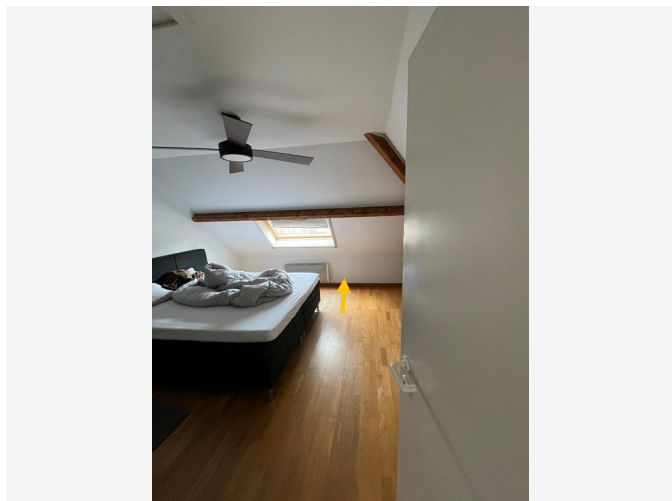
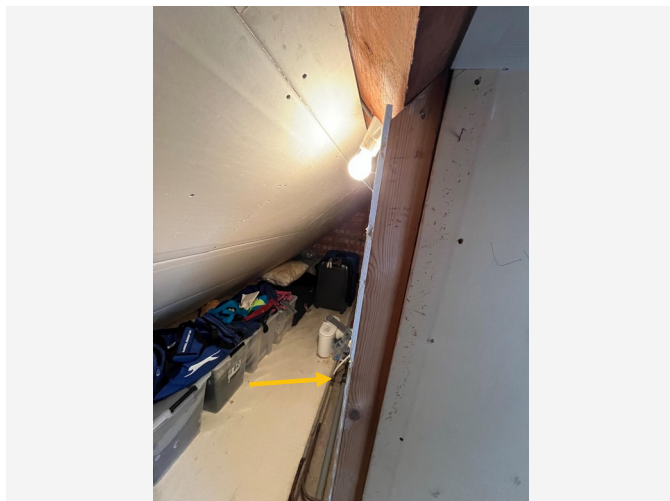
## Fiche 5: Valse wand(en)/voorzetwand(en) - Gipskarton

De valse wand(en)/voorzetwand(en) bestaat(bestaan) uit niet-asbestverdachte gipskartonplaten. Zonder destructie is het niet mogelijk om na te gaan of er asbestverdachte materialen aanwezig zijn achter de valse wand(en)/voorzetwand(en).

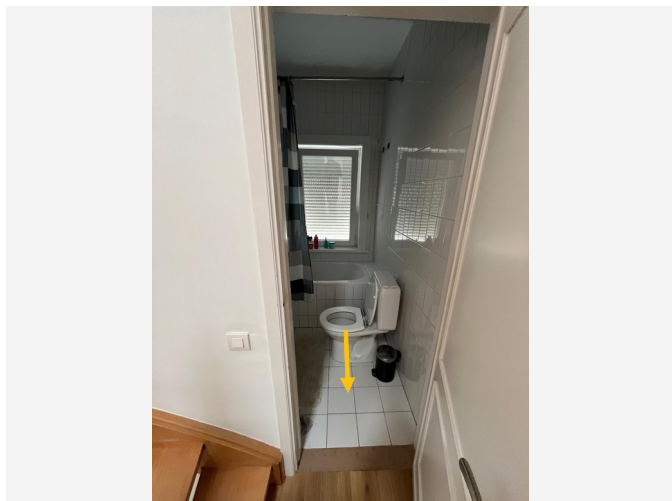
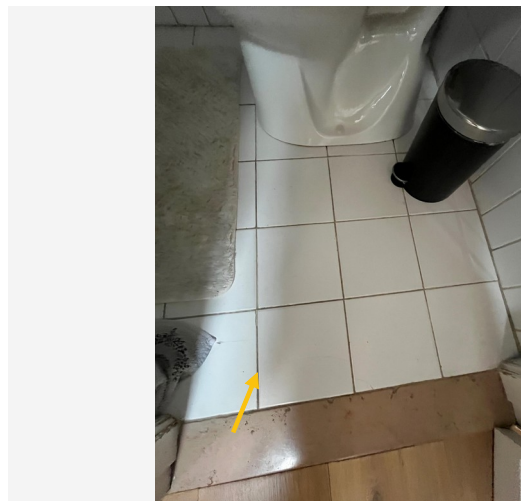
## Fiche 6: Tegellijm onder vloertegels en achter plinttegels

Op moment van de inspectie kon niet worden nagegaan of de tegellijm onder de vloertegels of achter de plinttegels asbestverdacht is. Bij renovatie of verwijdering van de tegels dient het materiaal te worden geanalyseerd voor de werken van start gaan.

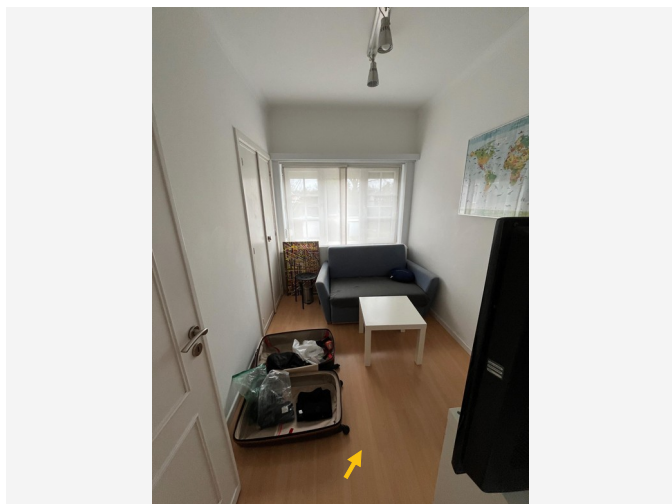
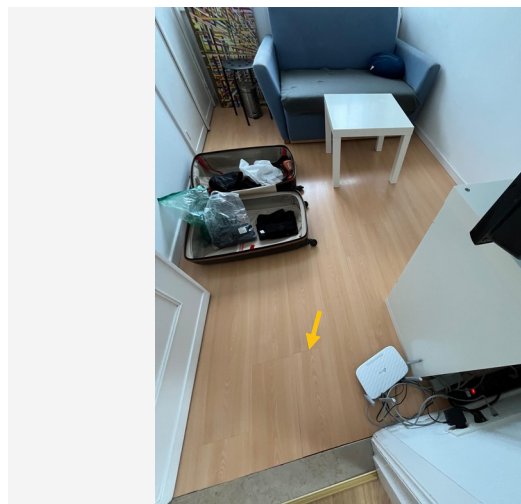
De aanwezige vloerbekleding is niet asbestverdacht. De onderliggende laag was echter niet inspecteerbaar zonder destructie tijdens de inspectie. Mogelijk is de onderliggende laag asbestverdacht.

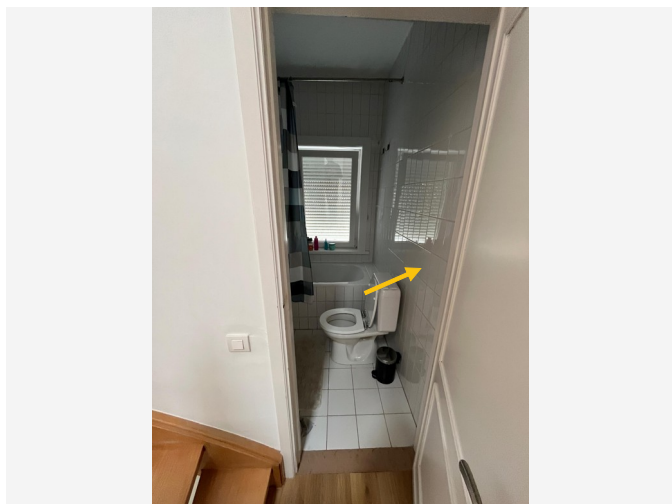
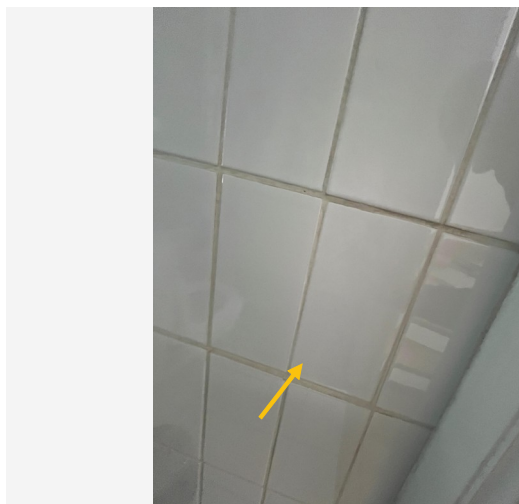
Op moment van de inspectie kon niet worden nagegaan of de tegellijm achter de muurtegels/plinten asbestverdacht is. Bij renovatie of verwijdering van de tegels dient het materiaal te worden geanalyseerd voor de werken van start gaan.
