Asbestinventarisatetest

Nicolaas Lemmensstraat 17, 2650 Edegem

Attestnummer : 20250224-000420.000

Uitgegeven op : 24.02.2025

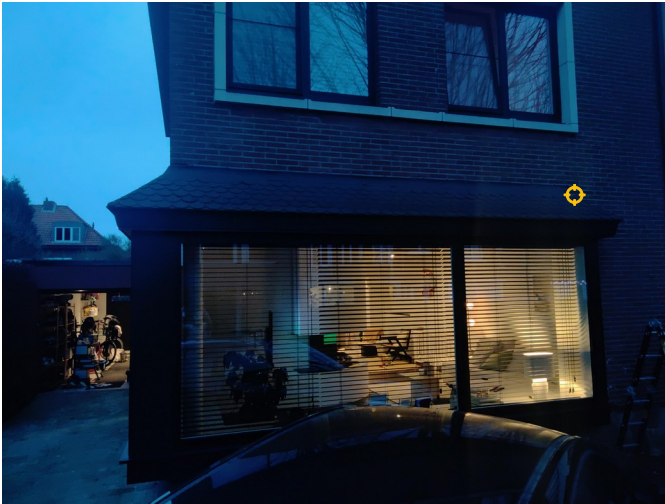
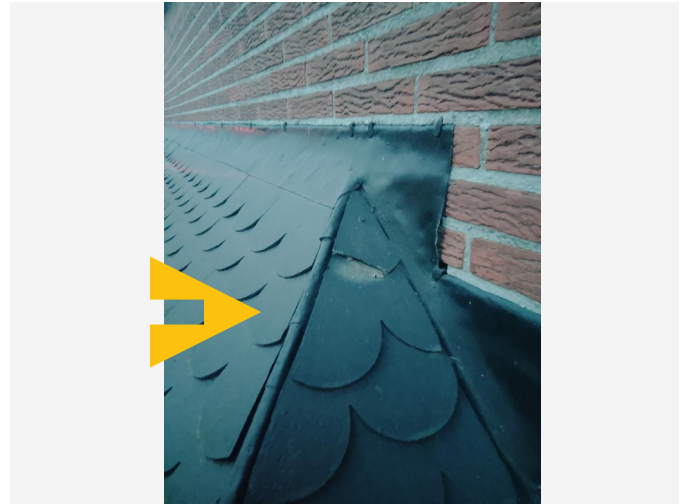
Conclusie

Het asbestmateriaal valt onder de mijlpaal van 2034.

Eindbeoordeling materiaalrisico	Laag materiaalrisico en/of verlaagde kans op vezelvrijgave
---------------------------------	------------------------------------------------------------

Gebondenheid	Categorie 1: hechtgebonden in oorsprong
Asbestsoort (vezeltype)	Alleen chrysotiel
Asbestconcentratie	Laag (< 50%)
Afschermingsgraad van het gehele materiaal	Geheel of deels vrij aan de buitenlucht
Toestand van het materiaal	Licht beschadigd, licht verweerd. Intact calciumsilicaatmateriaal of categorie III 'gebondenheid'

#	Type	Referentie	Resultaat
1.1	Puntmonster	4.1	Chrysotiel

Beschrijving	Leien hellend dak erker
Omgeving	Buiten
Primaire drager	Schuin dak
Asbestmateriaal	Dak- en gevelbekleding - Lei, shingle
Bindmiddel van asbestmateriaal	Cement
Gebondenheid op basis van bindmiddel	Hecht
Hoeveelheid (oppervlakte - aantal)	<ul style="list-style-type: none">• 10,00 m² - 1 stuk
Totale oppervlakte	10,00 m ²
Eenvoudig bereikbaar	Ja
Bevestigingswijze	<ul style="list-style-type: none">• Geklemd• Genageld, geniet
Identificatiemethode	Vaststelling met monsternamen
Destructieve handeling voor identificatie	Nee

Verwijderen

- Verwijder dit asbestmateriaal zo snel mogelijk. Volg de toestand goed op.

- Eenvoudige handelingen: mag via doe-het-zelf of door werknemer(s) met opleidingsattest eenvoudige handelingen
Dit materiaal mag door een doe-het-zelver verwijderd worden. Dit is enkel mogelijk mits het nemen van de juiste voorzorgsmaatregelen, het gebruik van de nodige PBM's (een aansluitend stofmasker beschermingsklasse FFP3, een wegwerpoverall en afspoelbare schoenen) en mits het materiaal goed bevochtigd of gefixeerd wordt tijdens de verwijdering.

De leien dienen voorzichtig losgemaakt te worden zonder deze te beschadigen. Hiervoor mag enkel handgereedschap gebruikt worden. Het afval dient hermetisch afgesloten en dubbel verpakt afgevoerd te worden naar een recyclagepark of kan opgehaald worden door een geregistreerde asbestinzamelaar.

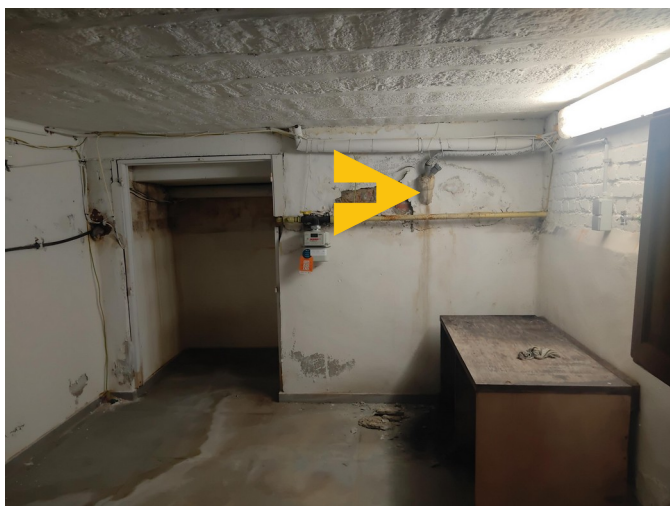
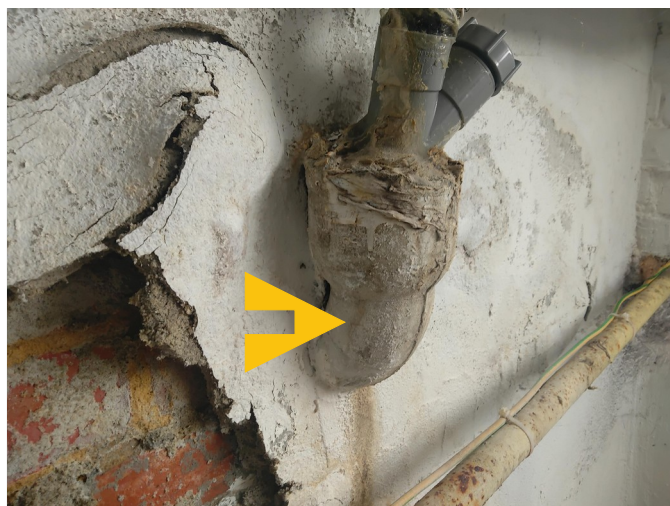
Conclusie

Het asbestmateriaal valt onder de mijlpaal van 2040.

Eindbeoordeling materiaalrisico	Laag materiaalrisico en/of verlaagde kans op vezelvrijgave
---------------------------------	------------------------------------------------------------

Gebondenheid	Categorie 1: hechtgebonden in oorsprong
Asbestsoort (vezeltype)	Crocidoliet aanwezig
Asbestconcentratie	Laag (< 50%)
Afschermingsgraad van het gehele materiaal	Geheel of deels (ook) vrij aan de binnenlucht
Toestand van het materiaal	Onbeschadigd, niet verweerd

Beschrijving	Afvoerleiding kelder
Omgeving	Binnen
Primaire drager	Binnenwand
Asbestmateriaal	Buis, koker, leiding, pijp, doorvoer
Bindmiddel van asbestmateriaal	Cement
Gebondenheid op basis van bindmiddel	Hecht
Hoeveelheid (lengte - omtrek - dikte - aantal)	<ul style="list-style-type: none">• 0,50 m - 45,00 cm - 15,00 cm - 1 stuk
Totaal volume	0,034 m ³
Eenvoudig bereikbaar	Ja
Bevestigingswijze	<ul style="list-style-type: none">• Geklemd
Identificatiemethode	Vaststelling zonder monstername
Destructieve handeling voor identificatie	Nee
Opmerking	Omvang niet vast te stellen binnen het kader van het niet-destructief onderzoek. Mogelijks nog meer van deze (afvoer)leidingen aanwezig in deze constructie.

Zorgvuldig beheren

- Zorg voor een veilig beheer. Vermijd het beschadigen van het asbestmateriaal. Controleer de toestand jaarlijks op wijzigingen.

- Eenvoudige handelingen: enkel door erkend asbestverwijderaar
Gezien de complexiteit en de reële kans op vrijgave van asbestdeeltjes bij verkeerde verwijdering dient deze toepassing verwijderd te worden door een erkend asbestverwijderaar. Hermetische zone zal normaal gezien niet nodig zijn aangezien een asbestverwijderaar deze hechtgebonden toepassing kan verwijderen zonder bijkomende vrijgave van asbest.

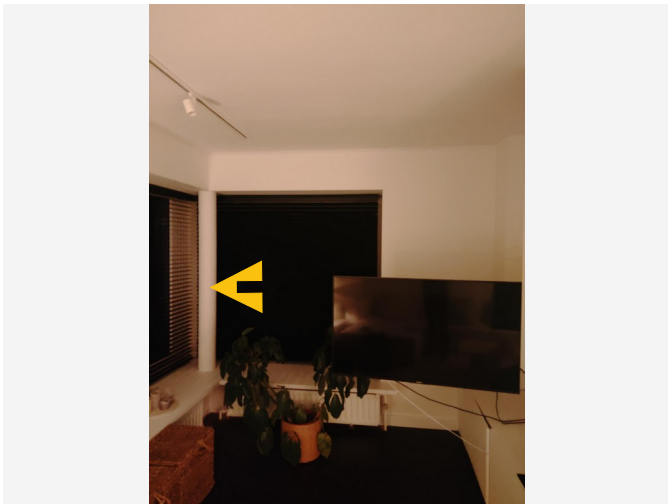
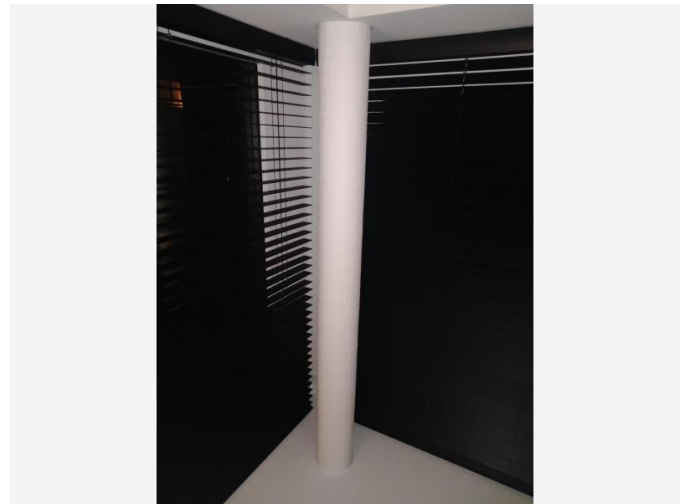
Conclusie

Het asbestmateriaal valt onder de mijlpaal van 2040.

Eindbeoordeling materiaalrisico	Zeer laag materiaalrisico en/of zeer lage kans op vezelvrijgave
---------------------------------	-----------------------------------------------------------------

Gebondenheid	Categorie 1: hechtgebonden in oorsprong
Asbestsoort (vezeltype)	Crocidoliet aanwezig
Asbestconcentratie	Laag (< 50%)
Afschermingsgraad van het gehele materiaal	Niet stootvaste afscherming
Toestand van het materiaal	Onbeschadigd, niet verweerd

Beschrijving	Zuil woonkamer
Omgeving	Binnen
Primaire drager	Fundering-draagstructuur (horizontaal, verticaal)
Asbestmateriaal	Verloren bekisting - Buis, koker
Bindmiddel van asbestmateriaal	Cement
Gebondenheid op basis van bindmiddel	Hecht
Hoeveelheid (lengte - omtrek - dikte - aantal)	<ul style="list-style-type: none">• 2,50 m - 125,00 cm - 35,00 cm - 1 stuk
Totaal volume	1,094 m ³
Eenvoudig bereikbaar	Nee <ul style="list-style-type: none">• Verwijdering tast de bouwkundige integriteit aan.
Bevestigingswijze	<ul style="list-style-type: none">• Verlijmd, ingegoten, versmeerd• Onbekend
Identificatiemethode	Vaststelling zonder monsternamen
Destructieve handeling voor identificatie	Nee

Zorgvuldig beheren

- Zorg voor een veilig beheer. Vermijd het beschadigen van het asbestmateriaal. Controleer de toestand jaarlijks op wijzigingen.

- Eenvoudige handelingen: enkel door erkend asbestverwijderaar
Gezien de complexiteit en de reële kans op vrijgave van asbestdeeltjes bij verkeerde verwijdering dient deze toepassing verwijderd te worden door een erkend asbestverwijderaar. Hermetische zone zal normaal gezien niet nodig zijn aangezien een asbestverwijderaar deze hechtgebonden toepassing kan verwijderen zonder bijkomende vrijgave van asbest.

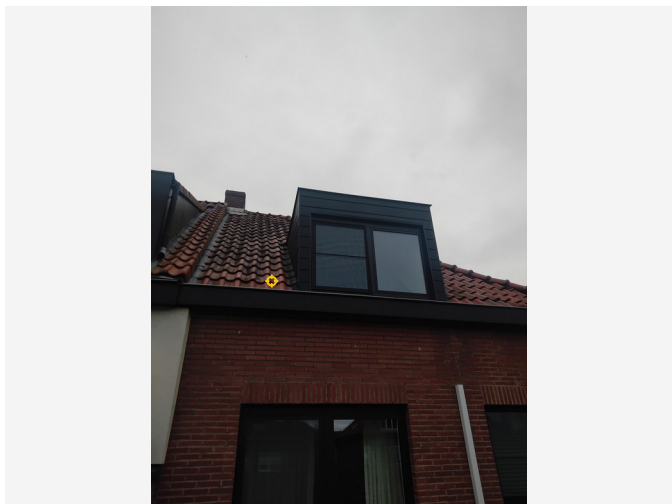
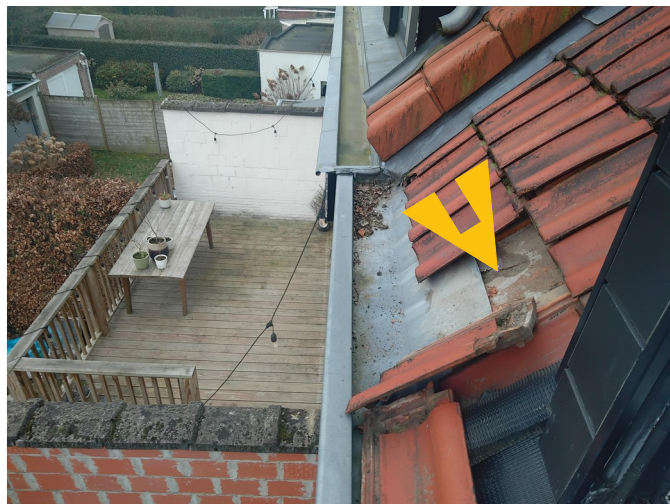
Conclusie

Het asbestmateriaal valt onder de mijlpaal van 2040.

Eindbeoordeling materiaalrisico	Laag materiaalrisico en/of verlaagde kans op vezelvrijgave
---------------------------------	------------------------------------------------------------

Gebondenheid	Categorie 1: hechtgebonden in oorsprong
Asbestsoort (vezeltype)	Alleen chrysotiel
Asbestconcentratie	Laag (< 50%)
Afschermingsgraad van het gehele materiaal	Geheel of deels vrij aan de buitenlucht
Toestand van het materiaal	Licht beschadigd, licht verweerd. Intact calciumsilicaatmateriaal of categorie III 'gebondenheid'

#	Type	Referentie	Resultaat
4.1	Puntmonster	5.1	Chrysotiel

Beschrijving	Onderdak hellend dak woning
Omgeving	Buiten
Primaire drager	Schuin dak
Asbestmateriaal	Plaat, paneel, tablet - Type Menuiserite
Bindmiddel van asbestmateriaal	Cement
Gebondenheid op basis van bindmiddel	Hecht
Hoeveelheid (oppervlakte - dikte - aantal)	<ul style="list-style-type: none">• 30,00 m² - 0,50 cm - 3 stuks
Totaal volume	0,45 m ³
Eenvoudig bereikbaar	Nee <ul style="list-style-type: none">• Het asbestmateriaal is bedekt (uitgezonderd laag verf, coating, behang, kunststof, textiel) en het wegnemen van het bedekkende materiaal kan niet zonder het bedekkende materiaal te beschadigen.
Bevestigingswijze	<ul style="list-style-type: none">• Geklemd• Genageld, geniet• Onbekend
Identificatiemethode	Vaststelling met monstername
Destructieve handeling voor identificatie	Nee

Zorgvuldig beheren

- Zorg voor een veilig beheer. Vermijd het beschadigen van het asbestmateriaal. Controleer de toestand jaarlijks op wijzigingen.

- Eenvoudige handelingen: enkel door erkend asbestverwijderaar
Gezien de complexiteit en de reële kans op vrijgave van asbestdeeltjes bij verkeerde verwijdering dient deze toepassing verwijderd te worden door een erkend asbestverwijderaar. Hermetische zone zal normaal gezien niet nodig zijn aangezien een asbestverwijderaar deze hechtgebonden toepassing kan verwijderen zonder bijkomende vrijgave van asbest.

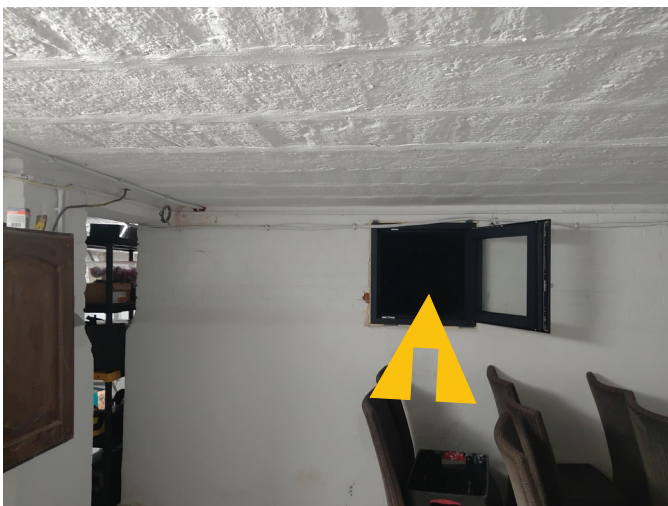
Situeringfoto

Permanente beperking

Reden: Het onderzoek kan niet uitgevoerd worden binnen de bepalingen van de Welzijnswet

Uitleg van de asbestdeskundige: Hoogte circa 90 CM. Slechts een zeer beperkte inspectie mogelijk vanuit het toegangsluik in de kelder.

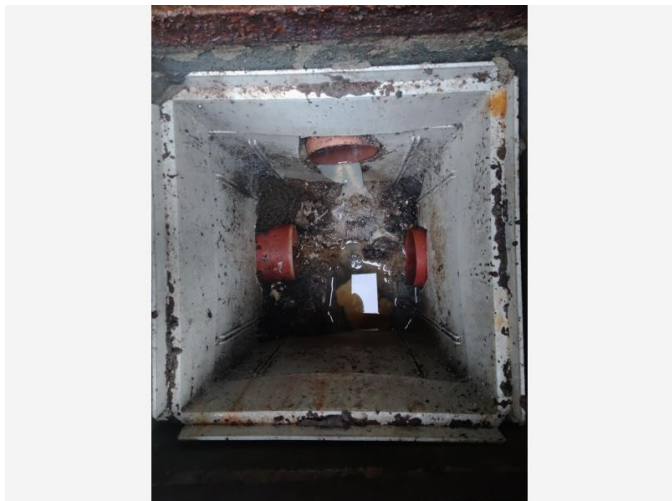
Fiche 6: Ondergrondse afvoerleidingen woning (inspectie controleputten)

Leidingen vervaardigd uit PVC. Geen verder onderzoek mogelijk binnen het kader van het niet-destructief onderzoek.

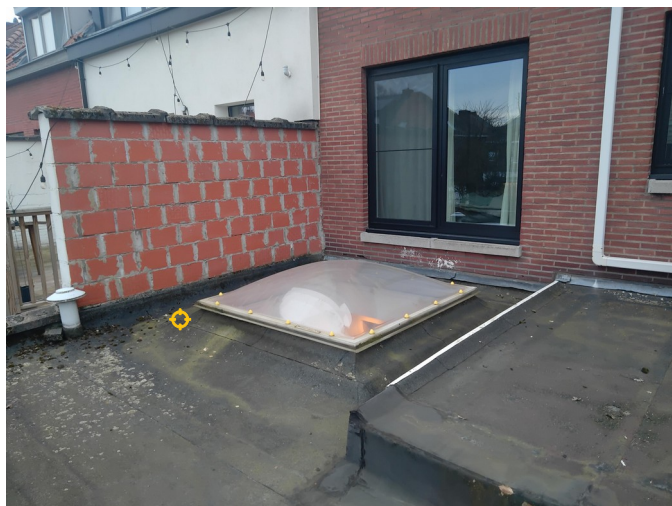
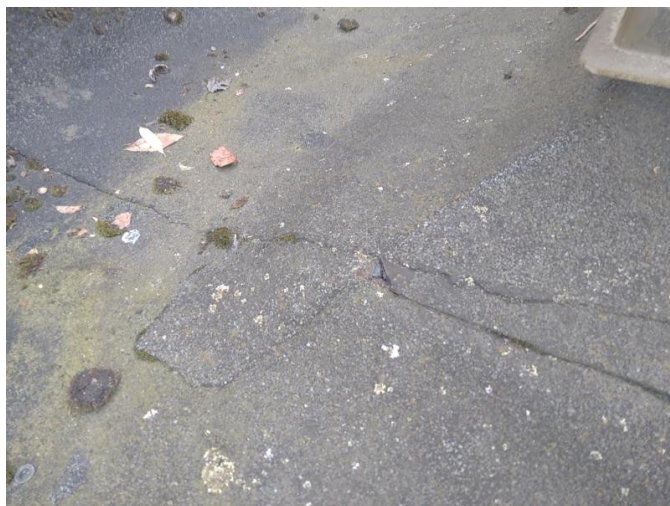
Fiche 7: Oude roofing plat dak woning

Geen asbest

#	Type	Referentie	Resultaat
7.1	Puntmonster	6.1	Geen asbest

Beschrijving	Oude roofing plat dak woning
Omgeving	Buiten
Primaire drager	Plat dak
Bindmiddel van materiaal	Bitumen (roofing, teer, asfalt)
Gebondenheid op basis van bindmiddel	Hecht
Hoeveelheid (oppervlakte - aantal)	<ul style="list-style-type: none">• 20,00 m² - 1 stuk
Totale oppervlakte	20,00 m ²
Identificatiemethode	Vaststelling met monstername
Destructieve handeling voor identificatie	Nee
Opmerking	Nieuwe roofing op de garage en een deel van de achterbouw zijn recent geplaatst (na jaartal 2000) en zijn niet asbestverdacht. Bewijs op basis van bouwplannen en satellietbeelden Geopunt.

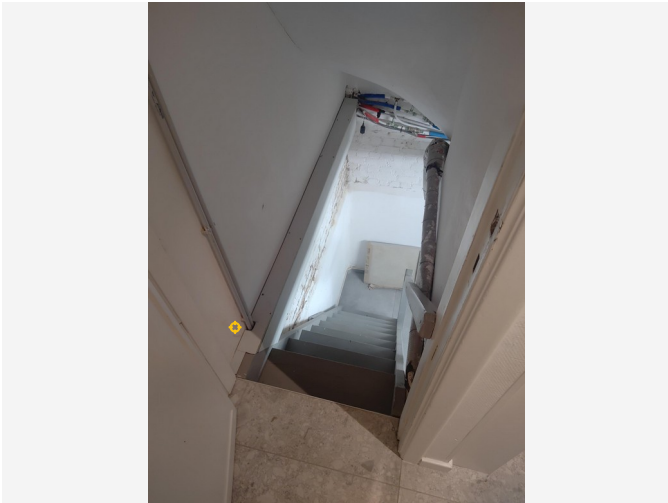
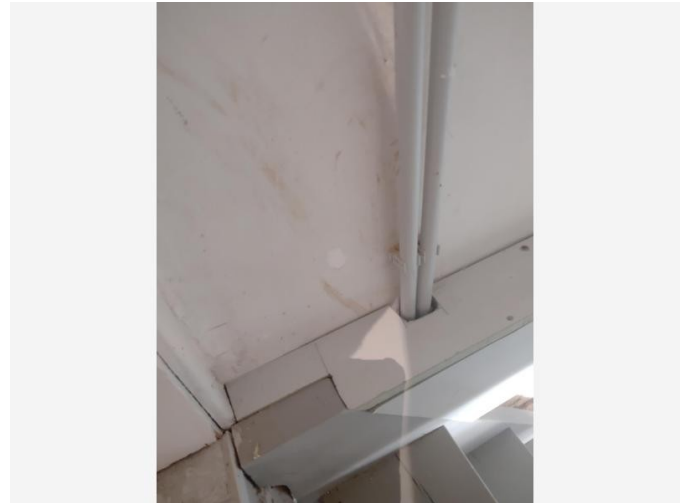
Geen asbest

#	Type	Referentie	Resultaat
8.1	Mengmonster	1.1	Geen asbest

Beschrijving	Pleisterwerk binnenmuren woning
Omgeving	Binnen
Primaire drager	Binnenwand
Bindmiddel van materiaal	Gips - kalk
Gebondenheid op basis van bindmiddel	Niet-hechtgebonden
Hoeveelheid (oppervlakte - dikte - aantal)	• 305,00 m ² - 1,00 cm - 1 stuk
Totaal volume	3,05 m ³
Identificatiemethode	Vaststelling met monsternamen
Destructieve handeling voor identificatie	Nee
Opmerking	Geen pleisterwerk in een stooklokaal (kelder).

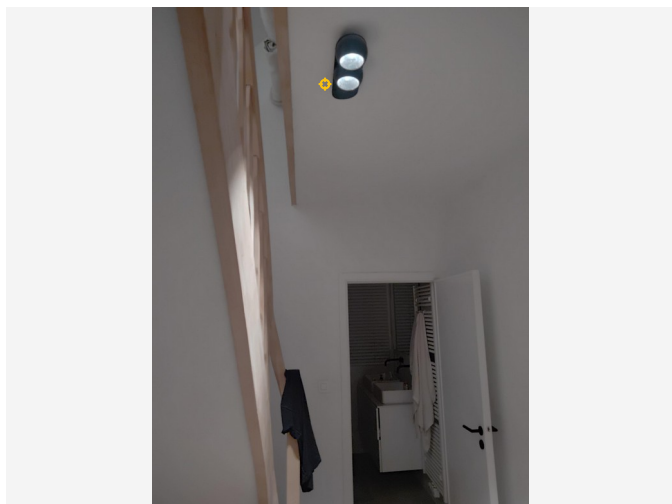
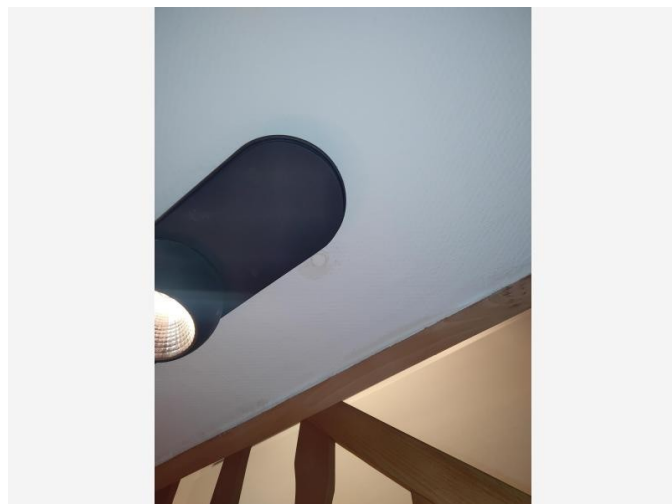
Geen asbest

#	Type	Referentie	Resultaat
9.1	Mengmonster	2.1	Geen asbest

Beschrijving	Pleisterwerk plafonds woning
Omgeving	Binnen
Primaire drager	Plafond
Bindmiddel van materiaal	Gips - kalk
Gebondenheid op basis van bindmiddel	Niet-hechtgebonden
Hoeveelheid (oppervlakte - dikte - aantal)	<ul style="list-style-type: none">• 13,70 m² - 1,00 cm - 2 stuks• 5,70 m² - 1,00 cm - 1 stuk
Totaal volume	0,331 m ³
Identificatiemethode	Vaststelling met monsternamen
Destructieve handeling voor identificatie	Nee
Opmerking	Alle andere plafonds werden afgewerkt met niet-asbestverdachte gipskartonplaten. Geen pleisterwerk in een natte ruimte en stooklokaal.

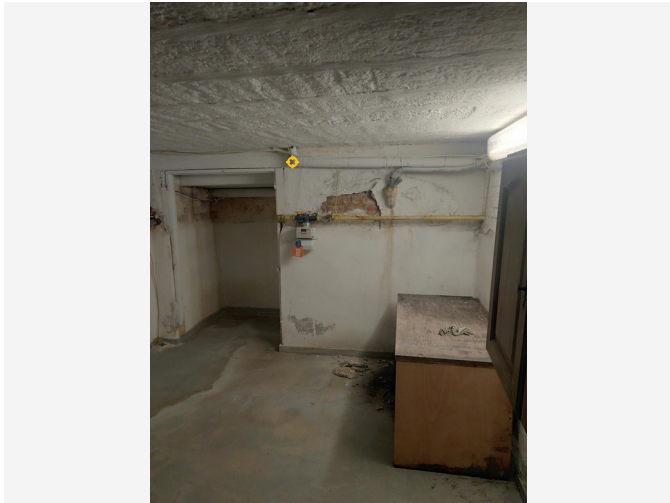
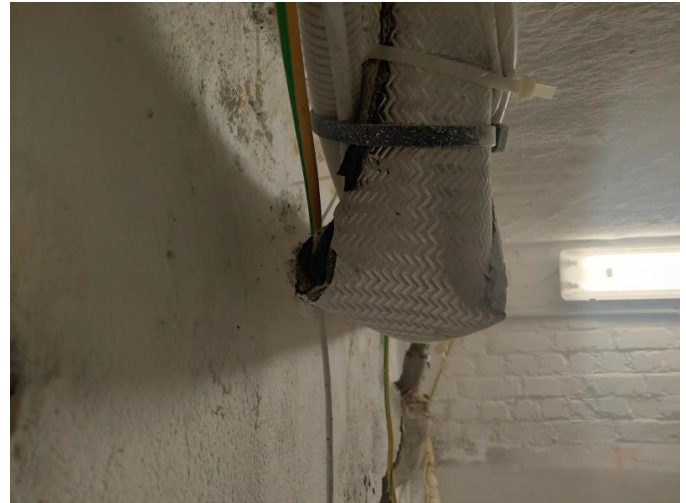
Geen asbest

#	Type	Referentie	Resultaat
10.1	Mengmonster	3.1	Geen asbest

Beschrijving	Leidingisolatie kelder
Omgeving	Binnen
Primaire drager	HVAC infrastructuur en uitrusting
Bindmiddel van materiaal	Bitumen (roofing, teer, asfalt)
Gebondenheid op basis van bindmiddel	Hecht
Hoeveelheid (gewicht - aantal)	<ul style="list-style-type: none">• 100,00 kg - 1 stuk
Totaal gewicht	100,00 kg
Identificatiemethode	Vaststelling met monstername
Destructieve handeling voor identificatie	Nee
Opmerking	Geen asbestverdachte gips aangetroffen.

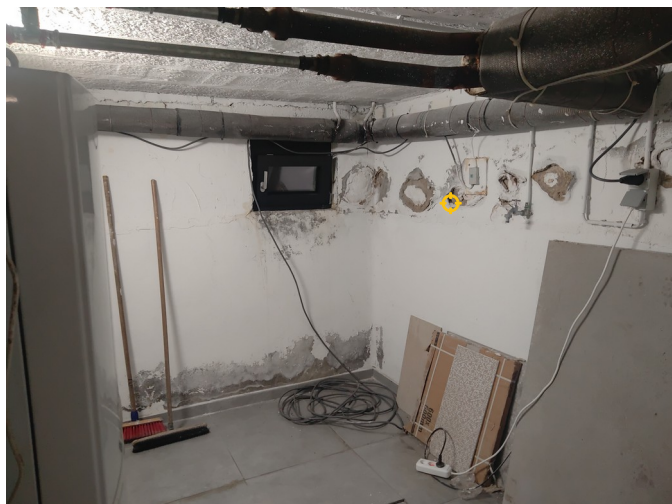
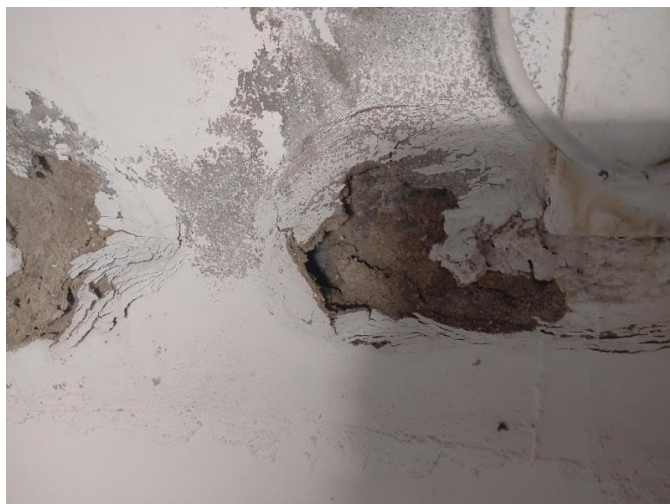
Geen asbest

#	Type	Referentie	Resultaat
11.1	Mengmonster	1.2	Geen asbest

Beschrijving	Cementering binnenwanden kelder
Omgeving	Binnen
Primaire drager	Binnenwand
Bindmiddel van materiaal	Cement
Gebondenheid op basis van bindmiddel	Hecht
Hoeveelheid (gewicht - aantal)	<ul style="list-style-type: none">• 3.000,00 kg - 1 stuk
Totaal gewicht	3.000,00 kg
Identificatiemethode	Vaststelling met monstername
Destructieve handeling voor identificatie	Nee
