Asbestinventarisatetest

Karmelietenstraat 63/5, 2600 Antwerpen

Attestnummer : 20260318-000140.000

Asbestveilig (maar niet asbestvrij)

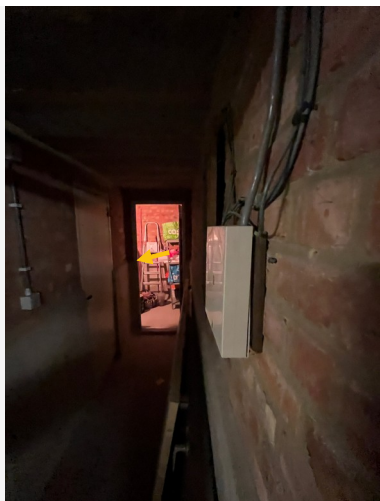
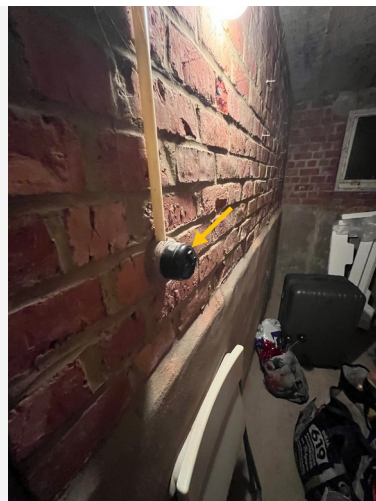
Het asbestmateriaal valt onder de mijlpaal van 2040.

Eindbeoordeling materiaalrisico	Laag materiaalrisico en/of verlaagde kans op vezelvrijgave
---------------------------------	--

Gebondenheid	Categorie 1: hechtgebonden in oorsprong
Asbestsoort (vezeltype)	Crocidoliet aanwezig
Asbestconcentratie	Laag (< 50%)
Afschermingsgraad van het gehele materiaal	Geheel of deels vrij aan de binnenlucht, maar geen contact met binnenluchtstromen
Toestand van het materiaal	Onbeschadigd, niet verweerd

Beschrijving	Bakeliet - Stopcontacten & schakelaars (binnen)
Omgeving	Binnen
Primaire drager	Communicatie en elektrische infrastructuur en uitrusting
Asbestmateriaal	Plaat, paneel, tablet - Type Bakeliet
Bindmiddel van asbestmateriaal	Kunststof of -hars
Gebondenheid op basis van bindmiddel	Hecht
Hoeveelheid (oppervlakte - dikte - aantal)	<ul style="list-style-type: none">• 0,10 m² - 1,00 cm - 1 stuk
Totaal volume	0,001 m ³
Eenvoudig bereikbaar	Ja
Bevestigingswijze	<ul style="list-style-type: none">• Geschroefd
Identificatiemethode	<p>De asbestdeskundige beoordeelt het materiaal als asbestverdacht en dus asbesthoudend, en dit zonder monstername.</p> <p>Motivatie: De monstername brengt andere schade aan dan schade die inherent is aan de monstername.</p>
Destructieve handeling voor identificatie	Nee
Opmerking	De genoteerde hoeveelheid betreft een schatting.

- Zorg voor een veilig beheer. Vermijd het beschadigen van het asbestmateriaal. Controleer de toestand jaarlijks op wijzigingen.

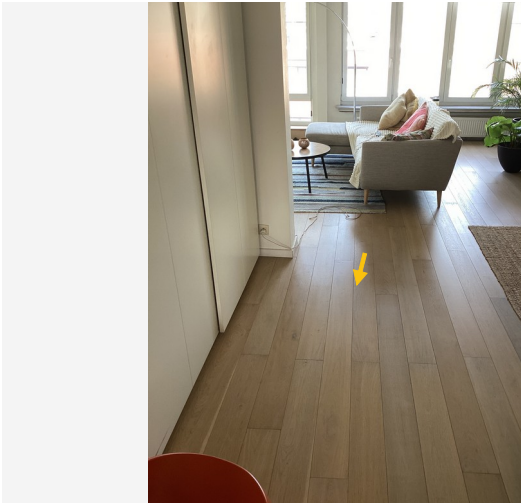
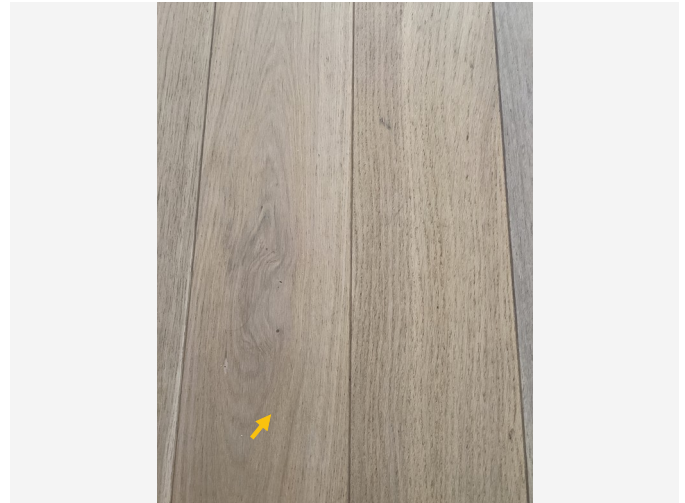
De aanwezige vloerbekleding is niet asbestverdacht. De onderliggende laag was echter niet inspecteerbaar zonder destructie tijdens de inspectie. Mogelijk is de onderliggende laag asbestverdacht.

Basis voor advies	De asbestdeskundige beoordeelt het materiaal als niet-asbestverdacht.
Primaire drager	Vloer

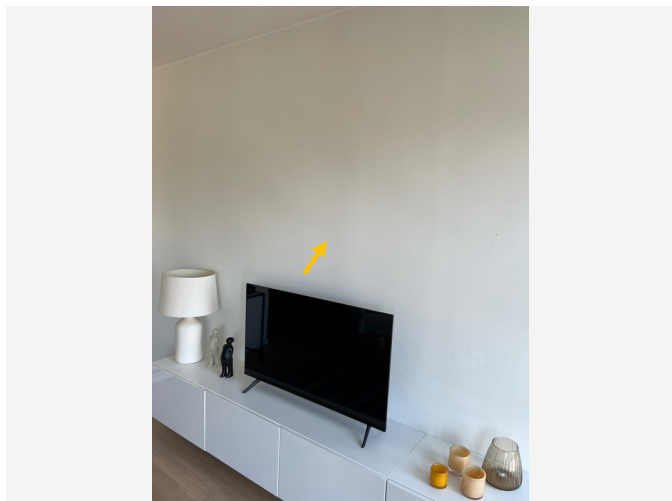
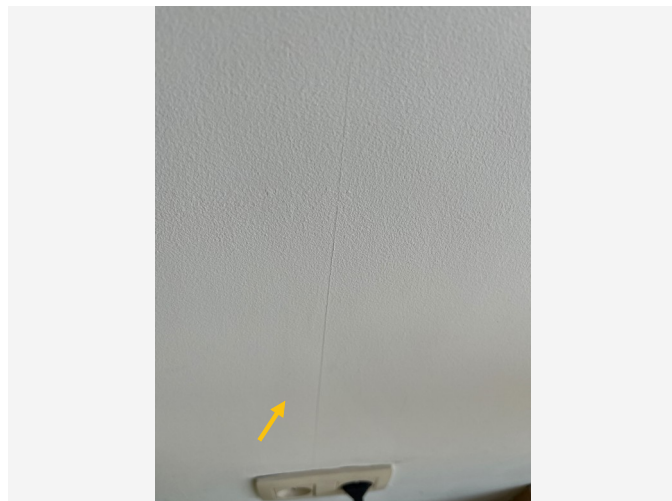
Fiche 3: Valse wand(en)/voorzetswand(en) - Gipskarton

De valse wand(en)/voorzetswand(en) bestaat(bestaan) uit niet-asbestverdachte gipskartonplaten. Zonder destructie is het niet mogelijk om na te gaan of er asbestverdachte materialen aanwezig zijn achter de valse wand(en)/voorzetswand(en).

Basis voor advies	Beoordeling op basis van expertise met een vaststelling door de asbestdeskundige.
Primaire drager	Binnenwand

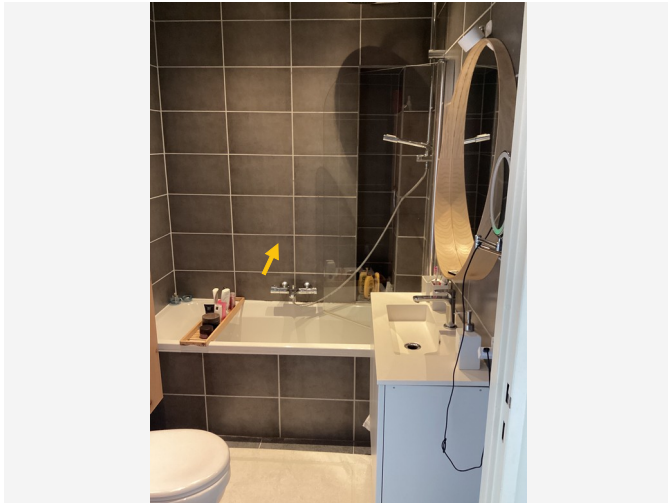
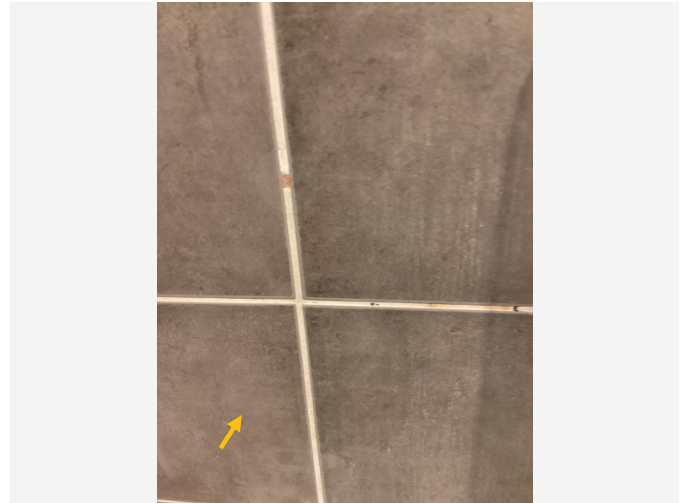
Op moment van de inspectie kon niet worden nagegaan of de tegellijm onder de vloertegels of achter de plinttegels asbestverdacht is. Bij renovatie of verwijdering van de tegels dient het materiaal te worden geanalyseerd voor de werken van start gaan.

Basis voor advies	Beoordeling op basis van expertise, zonder een vaststelling door de asbestdeskundige.
(Asbest)materiaal	In-situ afwerkingslagen - Lijm laag

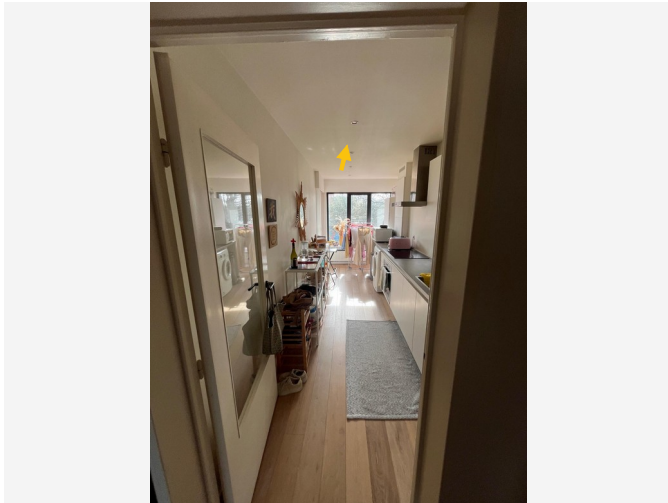
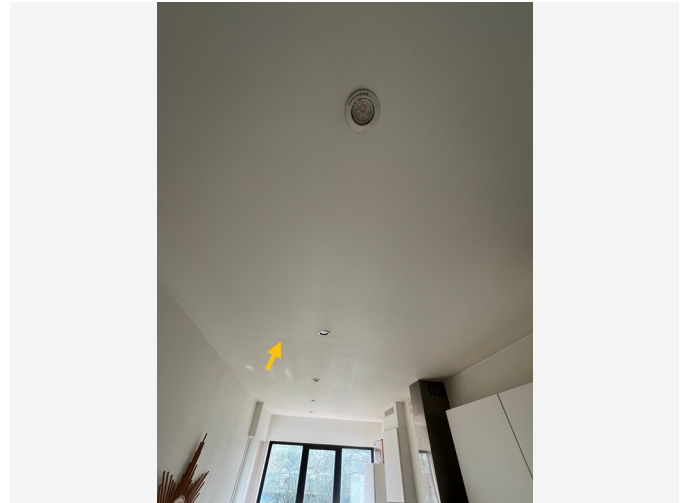
Het plafond bestaat uit niet-asbestverdachte gipskartonplaten . Zonder destructie is het niet mogelijk om na te gaan of er asbestverdachte materialen aanwezig zijn achter de gipskartonplaten.

Basis voor advies	Beoordeling op basis van expertise met een vaststelling door de asbestdeskundige.
Primaire drager	Plafond

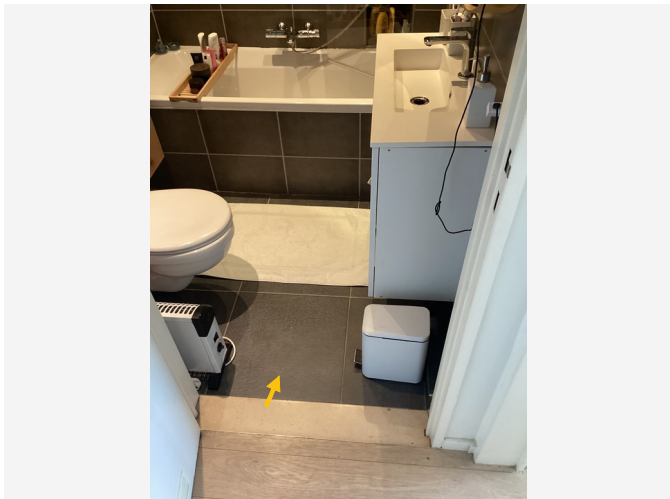
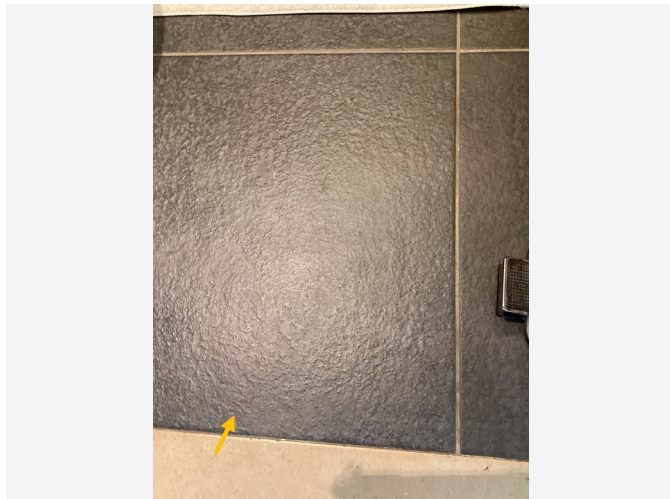
Fiche 6: Tegellijm onder vloertegels en achter plinttegels

Op moment van de inspectie kon niet worden nagegaan of de tegellijm onder de vloertegels of achter de plinttegels asbestverdacht is. Bij renovatie of verwijdering van de tegels dient het materiaal te worden geanalyseerd voor de werken van start gaan.

Basis voor advies	Beoordeling op basis van expertise, zonder een vaststelling door de asbestdeskundige.
(Asbest)materiaal	In-situ afwerkingslagen - Lijm laag

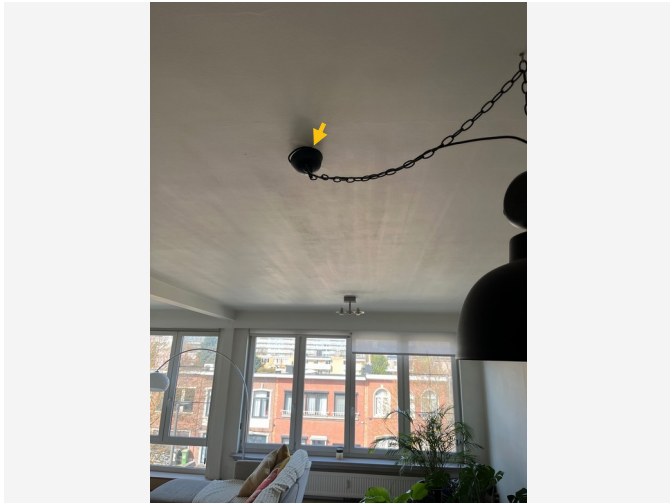
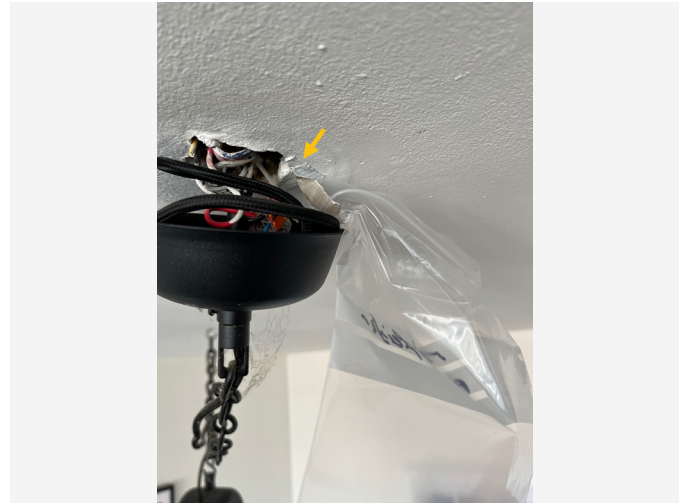
Geen asbest

#	Type	Referentie	Resultaat
7.1	Mengmonster	M02	Geen asbest

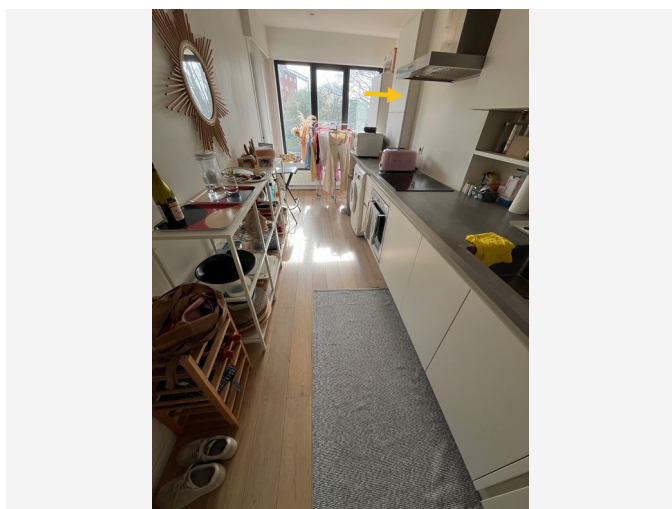
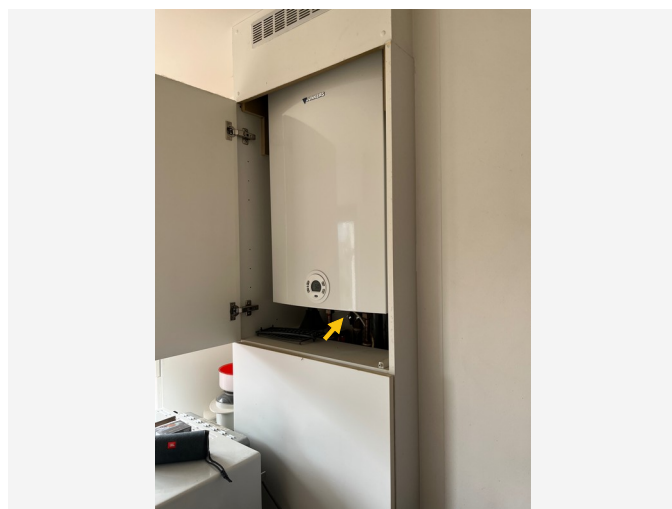
Beschrijving	Notitie	Terug te vinden op plannen
Fiche 11: Brander/CV-ketel - Isolatie/pakkingen	Mogelijk bevat de brander/CV-ketel asbestverdachte isolatie en/of pakkingen. Inspectie zonder demontage was niet mogelijk op moment van de inspectie.	-
