Asbestinventarisatetest

Prins Boudewijnlaan 353, 2650 Edegem

Attestnummer : 20260219-000140.000

Uitgegeven op : 19.02.2026

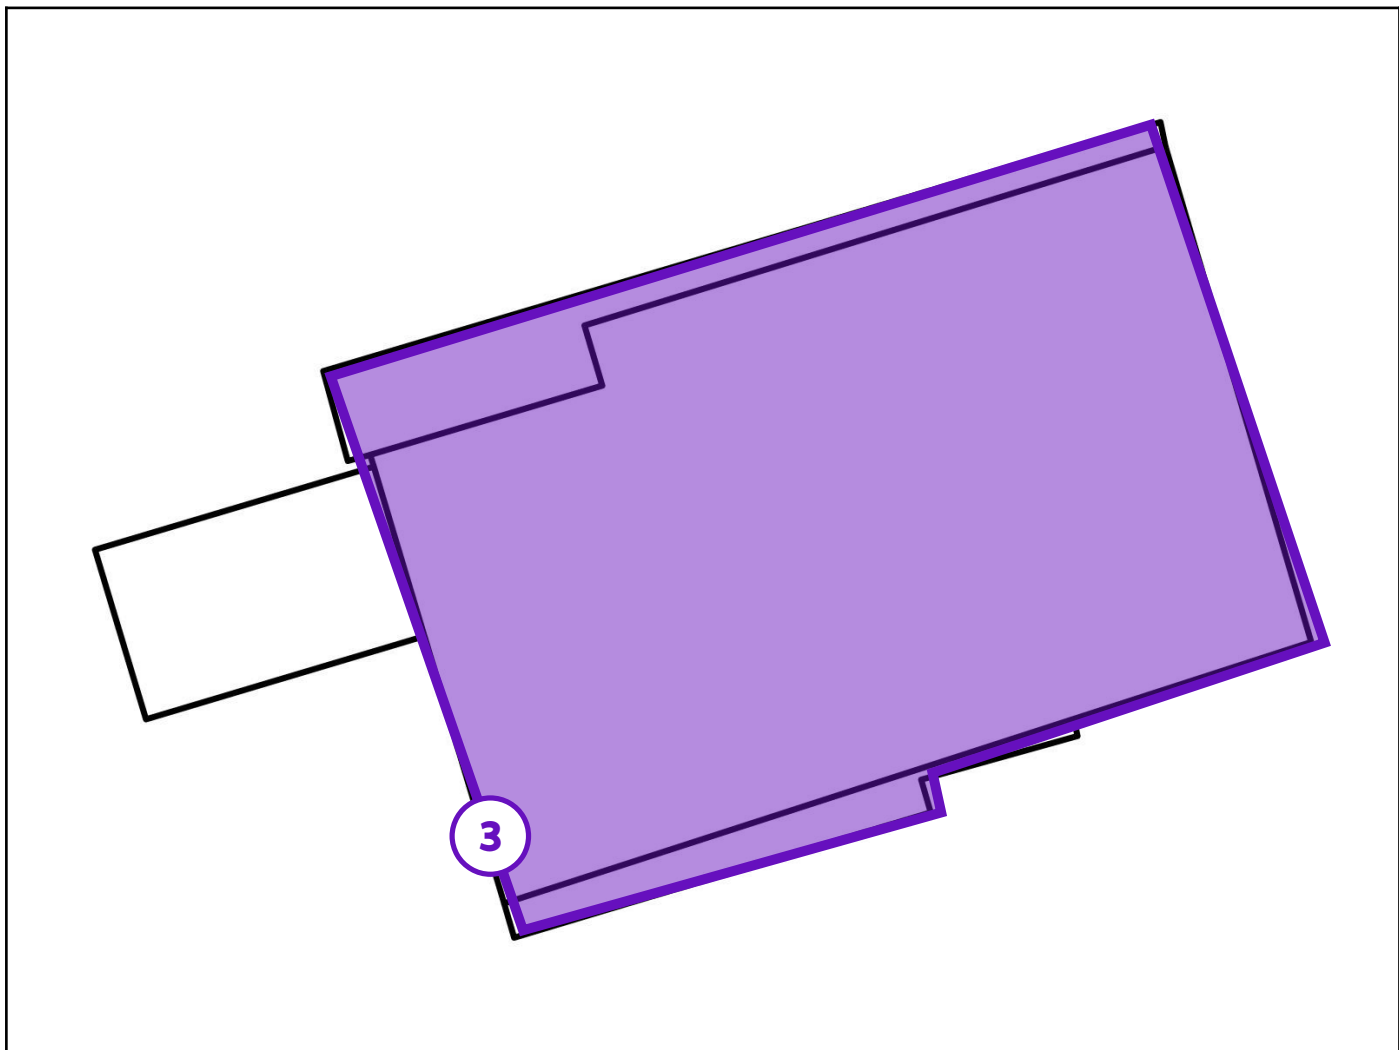
Plan 1.3: Hoofdgebouw plan

Beschrijving	Type	Actie
3. Dakbedekking (>3,50m)	Beperking	-

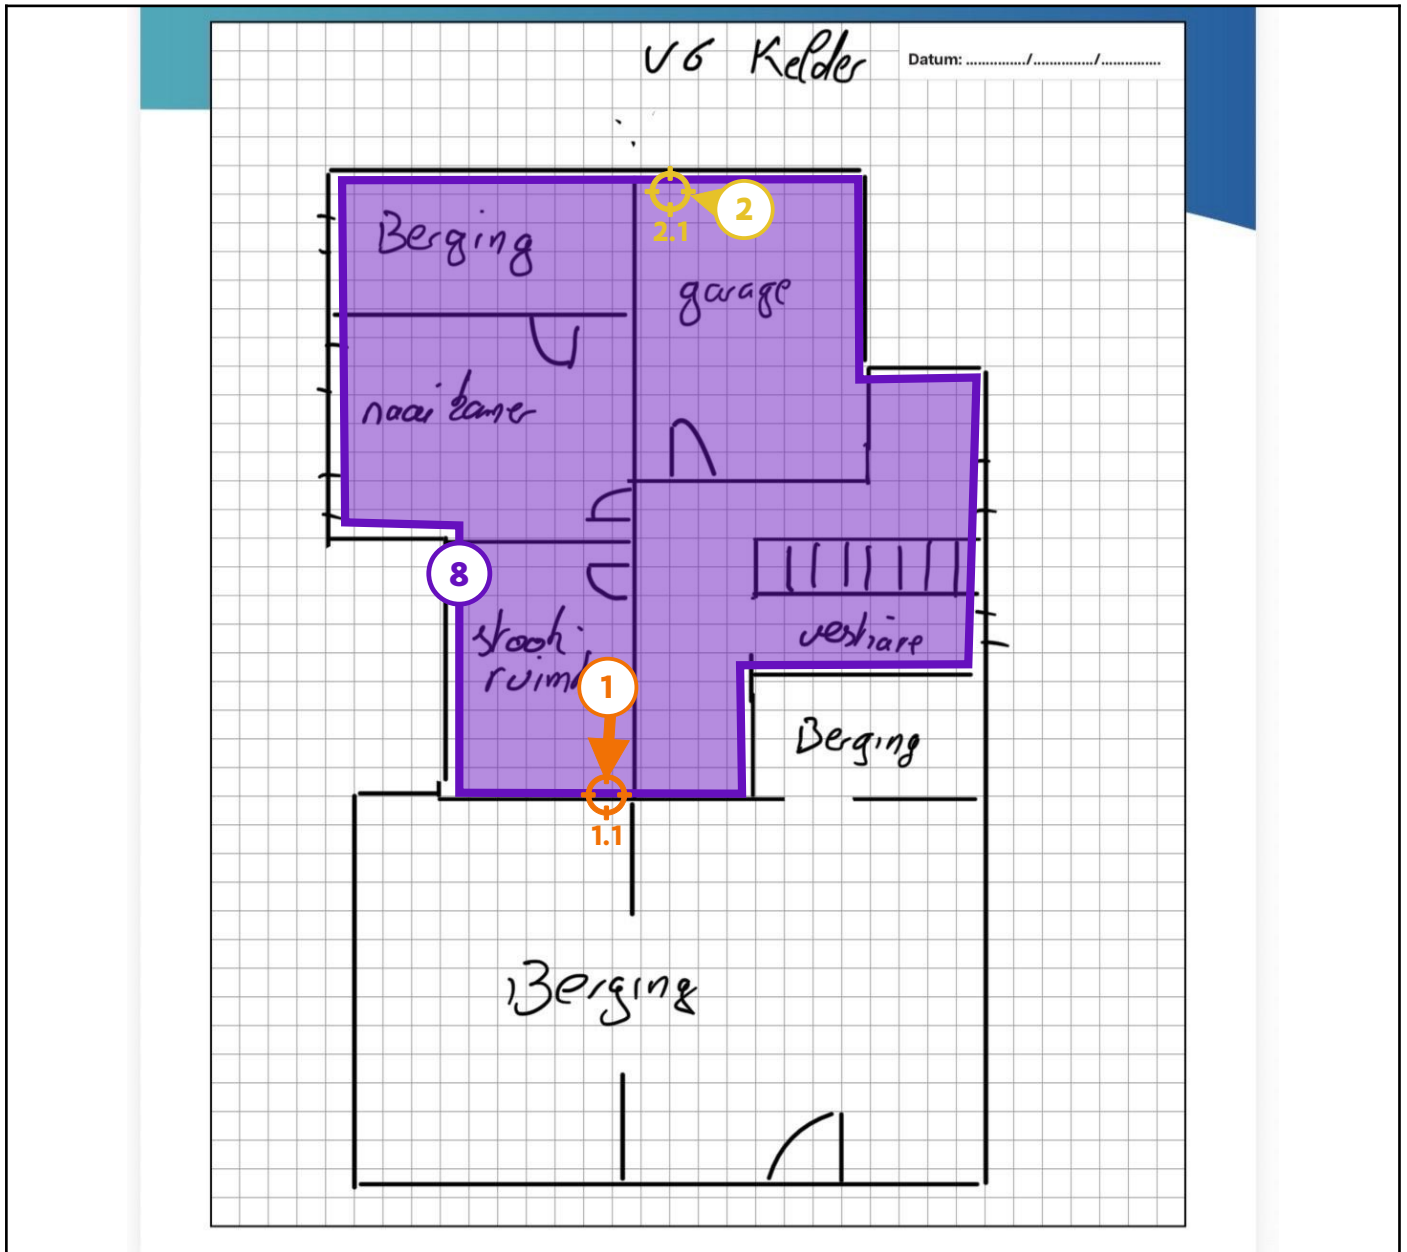
Plan 1.6: Kelder

Beschrijving	Type	Actie
1. Roetluik	Asbestmateriaal	Verwijderen
1.1 Code: M03	Puntmonster	-
2. Schouwbus in gesloten systeem	Asbestmateriaal	Zorgvuldig beheren
2.1 Code: M04	Puntmonster	-

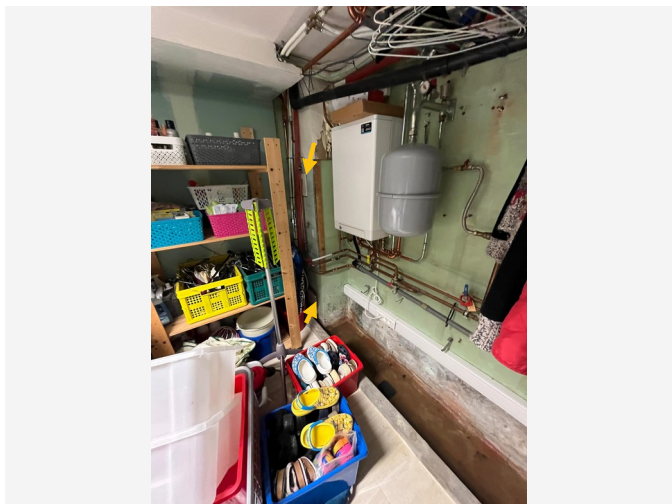
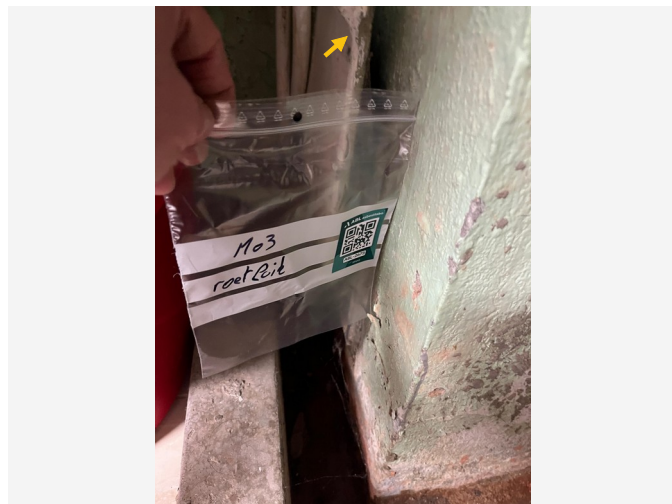
Het asbestmateriaal valt onder de mijlpaal van 2040.

Verwijderen

Eindbeoordeling materiaalrisico	Verhoogd materiaalrisico en/of verhoogde kans op vezelvrijgave
---------------------------------	--

Gebondenheid	Categorie 1: hechtgebonden in oorsprong
Asbestsoort (vezeltype)	Crocidoliet aanwezig
Asbestconcentratie	Laag (< 50%)
Afschermingsgraad van het gehele materiaal	Geheel of deels (ook) vrij aan binnenluchtstromen
Toestand van het materiaal	Licht beschadigd, licht verweerd. Intact calciumsilicaatmateriaal of categorie III 'gebondenheid'

#	Type	Referentie	Resultaat
1.1	Puntmonster	M03	Crocidoliet, Chrysotiel

Beschrijving	Roetluik
Omgeving	Binnen
Primaire drager	Binnenwand
Asbestmateriaal	Brandwerende afsluiting (prefab geheel) - Luik
Bindmiddel van asbestmateriaal	Cement
Gebondenheid op basis van bindmiddel	Hecht
Hoeveelheid (gewicht - aantal)	<ul style="list-style-type: none">• 0,40 kg - 2 stuks
Totaal gewicht	0,80 kg
Eenvoudig bereikbaar	Ja
Bevestigingswijze	<ul style="list-style-type: none">• Geklemd• Verlijmd, ingegoten, versmeerd
Identificatiemethode	Een monstername door de asbestdeskundige met laboanalyse door een asbestlabo.
Destructieve handeling voor identificatie	Nee
Opmerking	De hoeveelheid betreft een schatting.

- Zorg voor een veilig beheer. Vermijd het beschadigen van het asbestmateriaal. Controleer de toestand jaarlijks op wijzigingen.

- Eenvoudige handelingen: mag via doe-het-zelf of door werknemer(s) met opleidingsattest eenvoudige handelingen
Bij het uitvoeren van eenvoudige handelingen, zoals toegestaan via doe-het-zelfmethoden of door werknemers met een opleidingsattest, is het gebruik van de juiste persoonlijke beschermingsmiddelen (PBM's) verplicht om blootstelling aan asbestvezels te voorkomen. Wij adviseren echter om asbest te laten verwijderen door een werknemer met opleidingscertificaat. Maar het is ook toegestaan via de doe-het-zelfmethode, mits de juiste voorzorgsmaatregelen en PBM's in acht worden genomen. De te gebruiken PBM's zijn:
 - FFP3-mondmasker of halfgelaatsmasker met P3 filter
 - wegwerpoverall (Tyvek CATIII, type 5en 6)
 - afwasbaar schoeisel

- De toepassingen dienen in zijn geheel, zonder te breken en zonder stofvorming, verdere vergruizing verwijderd te worden. Gebruik hiervoor een vernevelaar of fixeermiddel om het asbestmateriaal eerst te fixeren.

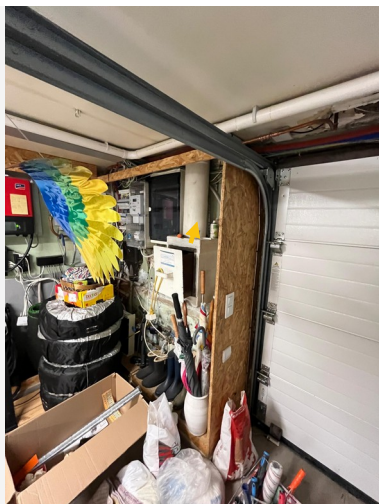
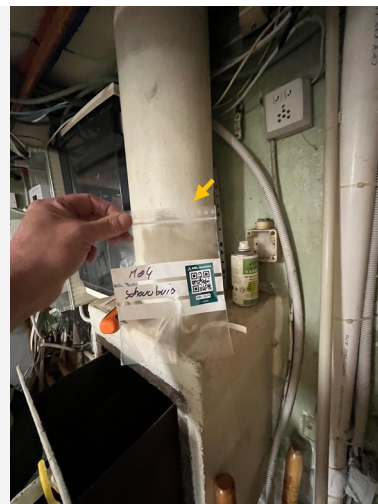
Het asbestmateriaal valt onder de mijlpaal van 2040.

Zorgvuldig beheren

Eindbeoordeling materiaalrisico	Laag materiaalrisico en/of verlaagde kans op vezelvrijgave
---------------------------------	--

Gebondenheid	Categorie 1: hechtgebonden in oorsprong
Asbestsoort (vezeltype)	Alleen chrysotiel
Asbestconcentratie	Laag (< 50%)
Afschermingsgraad van het gehele materiaal	Geheel of deels (ook) vrij aan de binnenlucht
Toestand van het materiaal	Licht beschadigd, licht verweerd. Intact calciumsilicaatmateriaal of categorie III 'gebondenheid'

#	Type	Referentie	Resultaat
2.1	Puntmonster	M04	Chrysotiel

Beschrijving	Schouwbus in gesloten systeem
Omgeving	Binnen
Primaire drager	HVAC infrastructuur en uitrusting
Asbestmateriaal	Rookgaskanaal
Bindmiddel van asbestmateriaal	Cement
Gebondenheid op basis van bindmiddel	Hecht
Hoeveelheid (lengte - omtrek - dikte - aantal)	<ul style="list-style-type: none">• 1,00 m - 20,00 cm - 1,00 cm - 1 stuk
Totaal volume	0,002 m ³
Eenvoudig bereikbaar	Ja
Bevestigingswijze	<ul style="list-style-type: none">• Onbekend
Identificatiemethode	Een monstername door de asbestdeskundige met laboanalyse door een asbestlabo.
Destructieve handeling voor identificatie	Nee
Opmerking	Schouwbus in een 'gesloten systeem' wil zeggen dat er in het verlengde van deze schouwbus een CV ketel is aangesloten of deze volledig dichtgemaakt is en niet meer in gebruik is. De hoeveelheid is een schatting. Deze zit vermoedelijk ook verder in de schouw dit kan enkel door destructief onderzoek uit te voeren

- Zorg voor een veilig beheer. Vermijd het beschadigen van het asbestmateriaal. Controleer de toestand jaarlijks op wijzigingen.

- Eenvoudige handelingen: mag via doe-het-zelf of door werknemer(s) met opleidingsattest eenvoudige handelingen
Bij het uitvoeren van eenvoudige handelingen, zoals toegestaan via doe-het-zelfmethoden of door werknemers met een opleidingsattest, is het gebruik van de juiste persoonlijke beschermingsmiddelen (PBM's) verplicht om blootstelling aan asbestvezels te voorkomen. Wij adviseren echter om asbest te laten verwijderen door een werknemer met opleidingscertificaat. Maar het is ook toegestaan via de doe-het-zelfmethode, mits de juiste voorzorgsmaatregelen en PBM's in acht worden genomen. De te gebruiken PBM's zijn:
 - FFP3-mondmasker of halfgelaatsmasker met P3 filter
 - wegwerpoverall (Tyvek CATIII, type 5en 6)
 - afwasbaar schoeisel

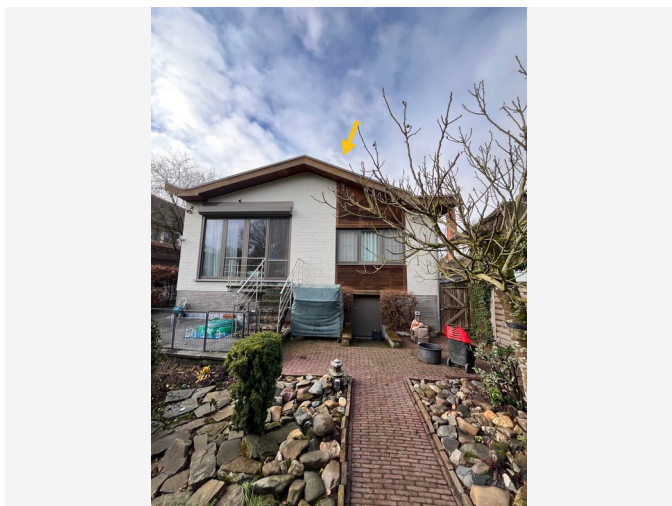
Situeringfoto

Tijdelijke beperking

Reden: Het te onderzoeken materiaal situeert zich hoger dan 3,50 m te rekenen vanaf een veilige ondergrond

Uitleg van de asbestdeskundige: Aangezien de dakbedekking zich bevindt op een hoogte hoger dan 3,5 m (vanaf een veilige ondergrond) kon deze niet worden gecontroleerd tijdens de inspectie. Dit betreft een beperking van middellange termijn. Wanneer de dakbedekking toegankelijk wordt gemaakt dit deze nader te worden geïnspecteerd op asbesthoudend.

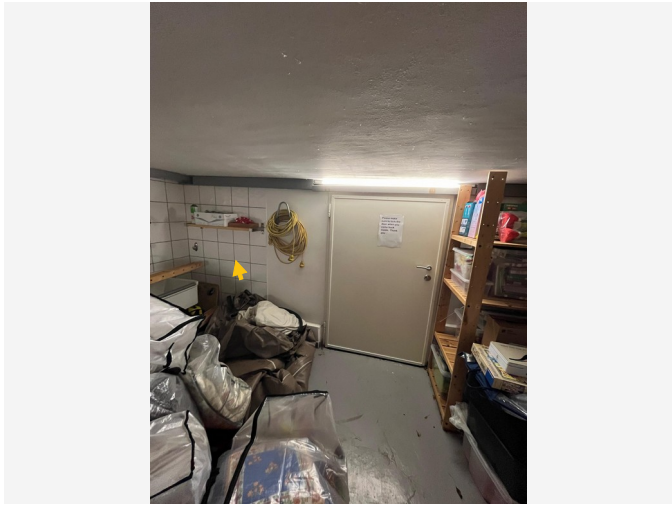
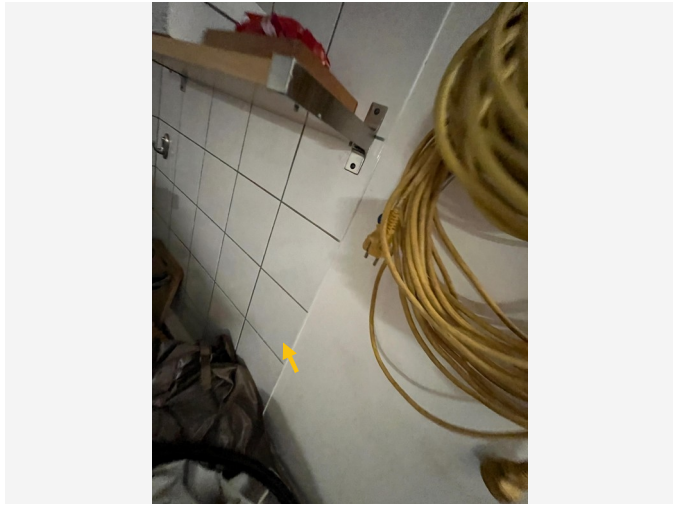
Op moment van de inspectie kon niet worden nagegaan of de tegellijm achter de muurtegels/plinten asbestverdacht is. Bij renovatie of verwijdering van de tegels dient het materiaal te worden geanalyseerd voor de werken van start gaan.

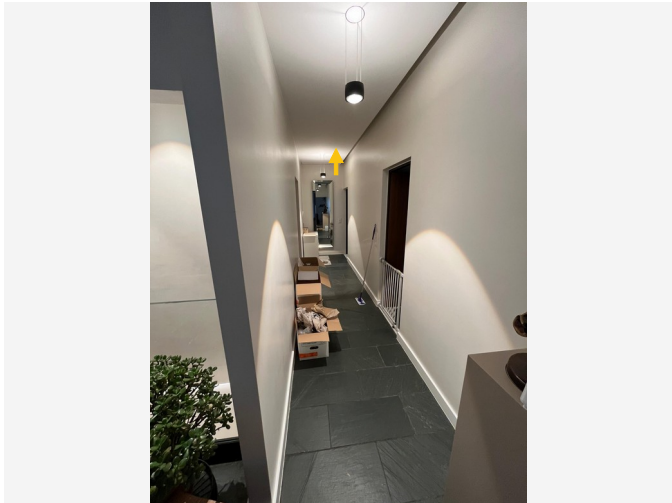
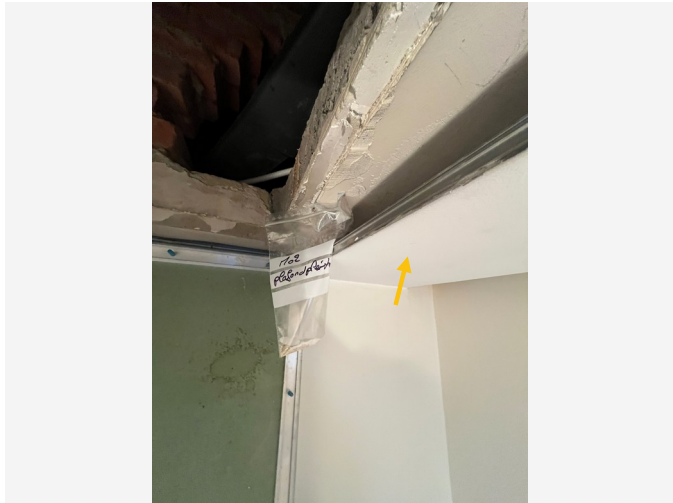
Het plafond bestaat uit niet-asbestverdachte gipskartonplaten/hout-/pvc platen . Zonder destructie is het niet mogelijk om na te gaan of er asbestverdachte materialen aanwezig zijn achter de gipskartonplaten/hout-/pvc platen.

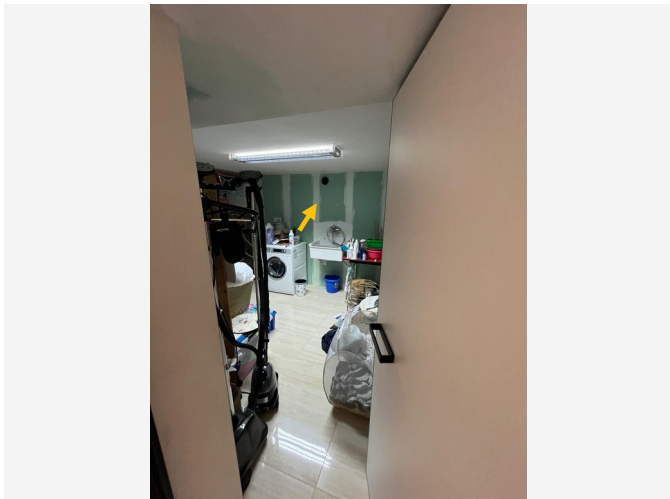
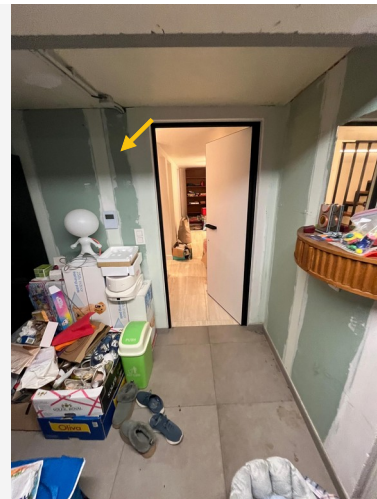
Fiche 6: Valse wand(en)/voorzetwand(en) - Gipskarton-Pvc-hout

De valse wand(en)/voorzetwand(en) bestaat(bestaan) uit niet-asbestverdachte gipskartonplaten/hout-/pvc platen. Zonder destructie is het niet mogelijk om na te gaan of er asbestverdachte materialen aanwezig zijn achter de valse wand(en)/voorzetwand(en).

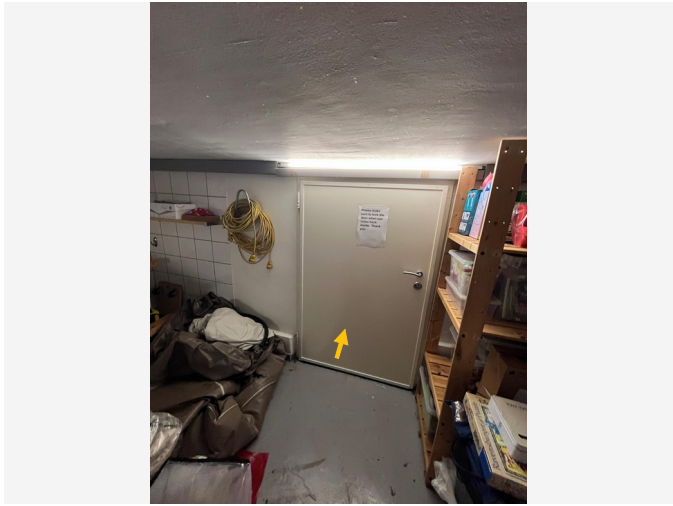
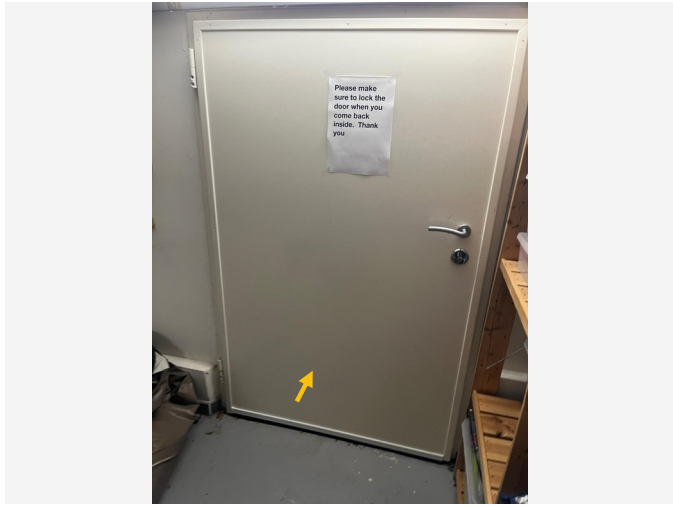
Binnenin de deur kan asbestverdacht materiaal zitten enkel vast te stellen door destructief onderzoek

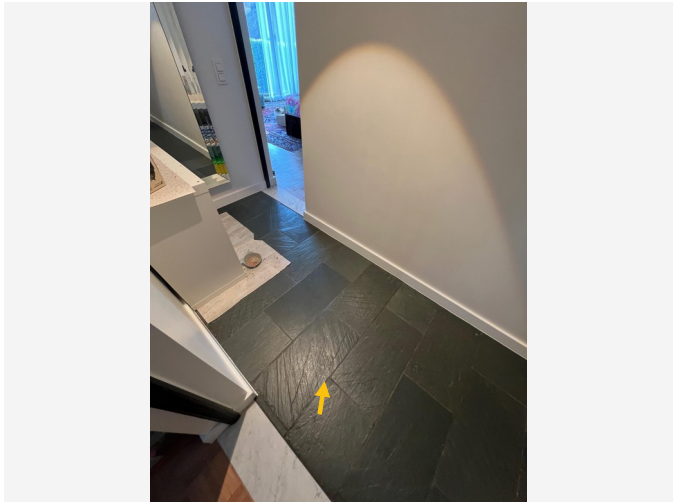
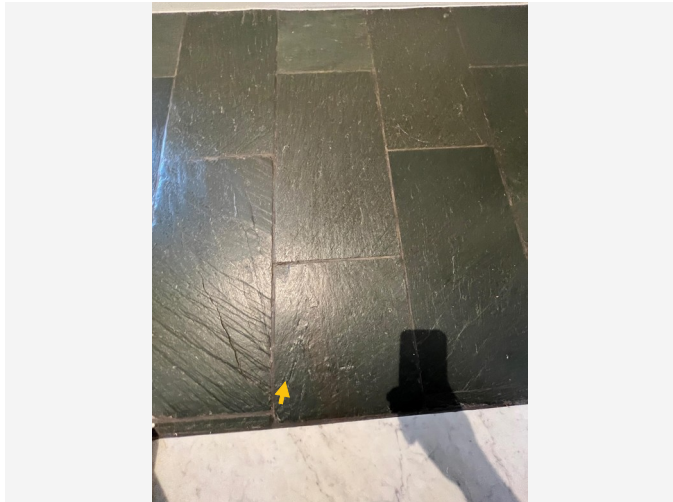
Fiche 8: Tegellijm onder vloertegels en achter plinttegels

Op moment van de inspectie kon niet worden nagegaan of de tegellijm onder de vloertegels of achter de plinttegels asbestverdacht is. Bij renovatie of verwijdering van de tegels dient het materiaal te worden geanalyseerd voor de werken van start gaan.

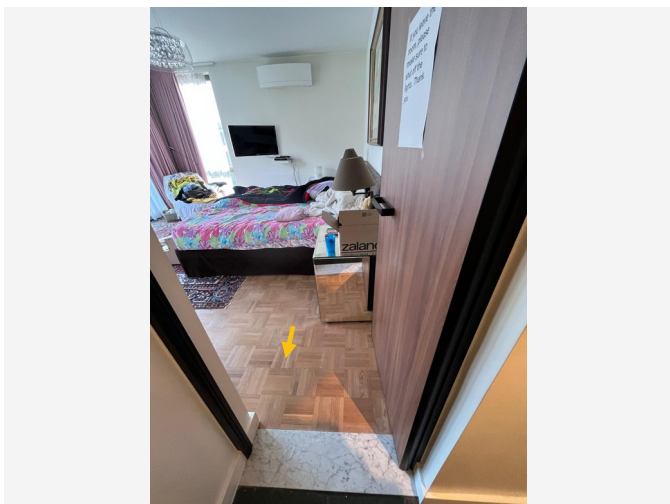
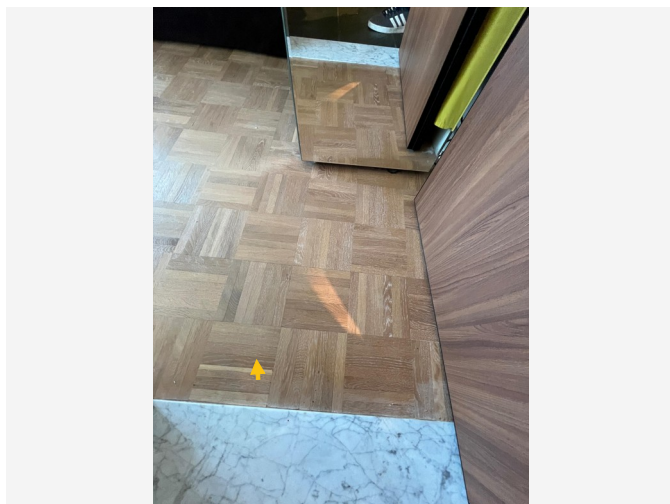
De aanwezige vloerbekleding is niet asbestverdacht. De onderliggende laag was echter niet inspecteerbaar zonder destructie tijdens de inspectie. Mogelijk is de onderliggende laag asbestverdacht.

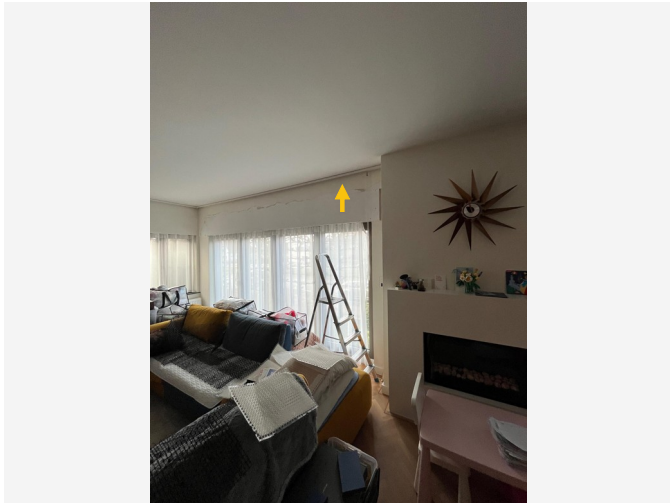
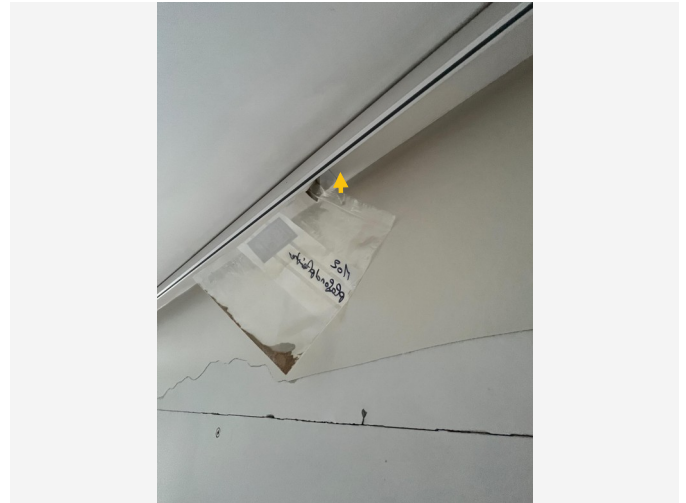
Fiche 10: Pleisterwerk plafonds

Geen asbest

#	Type	Referentie	Resultaat
10.1	Mengmonster	M02	Geen asbest

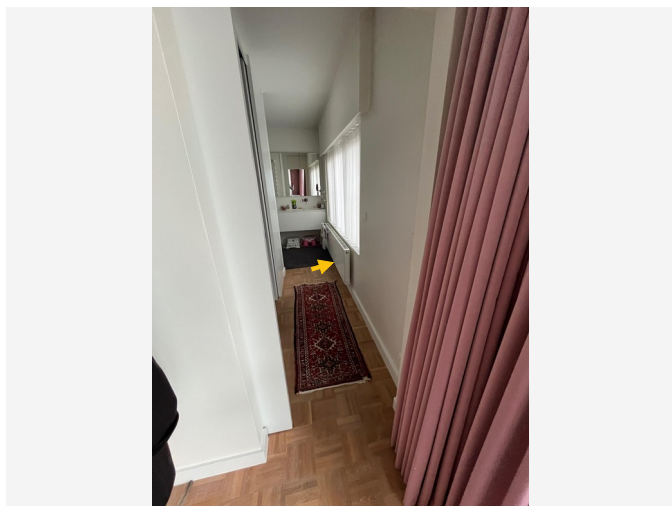
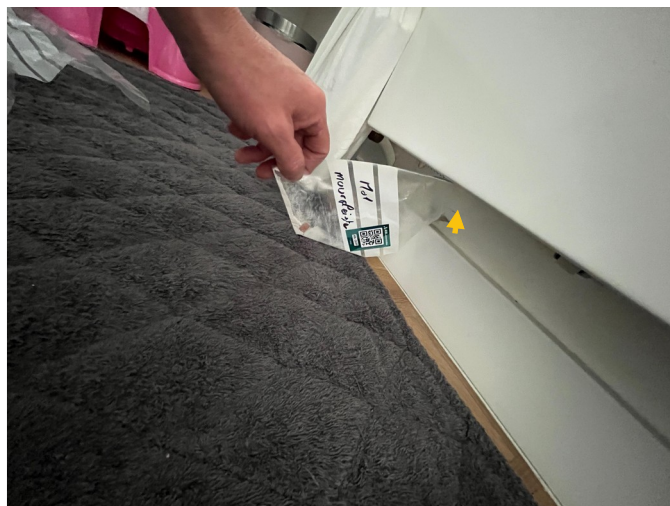
Fiche 11: Pleisterwerk wanden

Geen asbest

#	Type	Referentie	Resultaat
11.1	Mengmonster	M01	Geen asbest

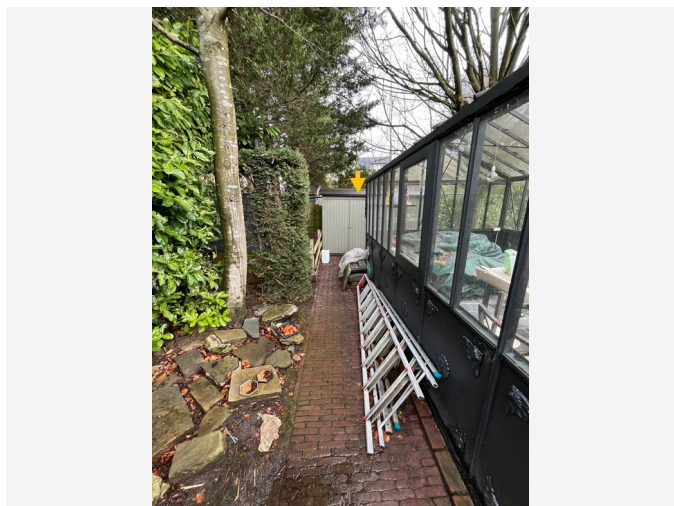
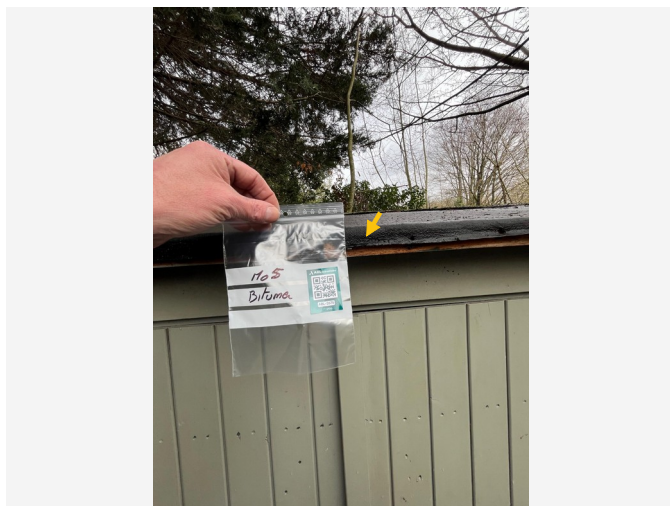
Fiche 12: Dakbedekking - Roofing

Geen asbest

#	Type	Referentie	Resultaat
12.1	Puntmonster	M05	Geen asbest
