Asbestinventarisatetest

Prekersstraat 57/001, 2000 Antwerpen

Attestnummer : 20260217-000069.000

Uitgegeven op : 17.02.2026

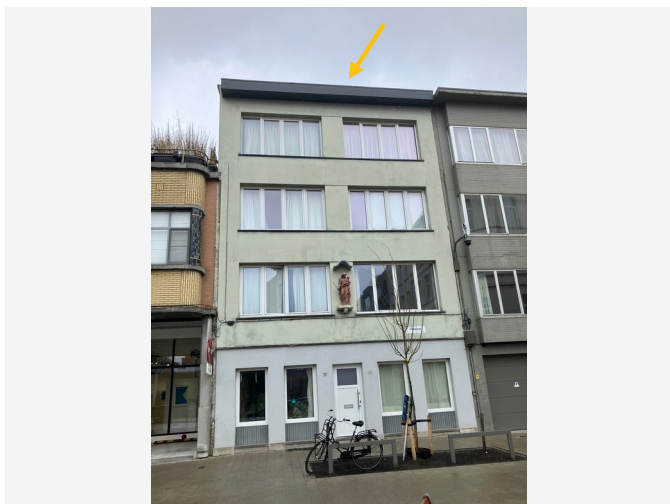
Tijdelijke beperking

Reden: Het te onderzoeken materiaal situeert zich hoger dan 3,50 m te rekenen vanaf een veilige ondergrond

Uitleg van de asbestdeskundige: Aangezien de dakbedekking zich bevindt op een hoogte hoger dan 3,5 m (vanaf een veilige ondergrond) kon deze niet worden gecontroleerd tijdens de inspectie. Dit betreft een beperking van middellange termijn. Wanneer de dakbedekking toegankelijk wordt gemaakt dit deze nader te worden geïnspecteerd op asbesthoudend.

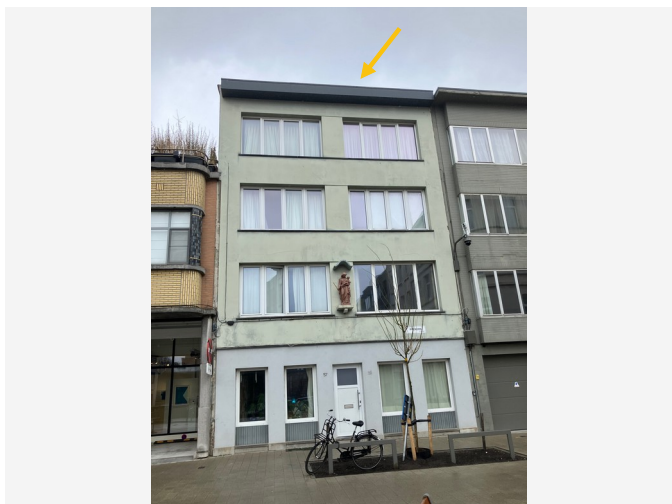
Permanente beperking

Reden: Het te onderzoeken materiaal situeert zich hoger dan 3,50 m te rekenen vanaf een veilige ondergrond

Uitleg van de asbestdeskundige: Aangezien het onderdak niet zichtbaar is langs de binnenkant van het dak wegens dat dit afgewerkt is, en vanuit de zolder(raam) niet vaststelbaar is welk onderdak er aanwezig is en er ook de beperking is van de hoogte wordt hier een beperkingsfiche van middellange termijn opgemaakt.

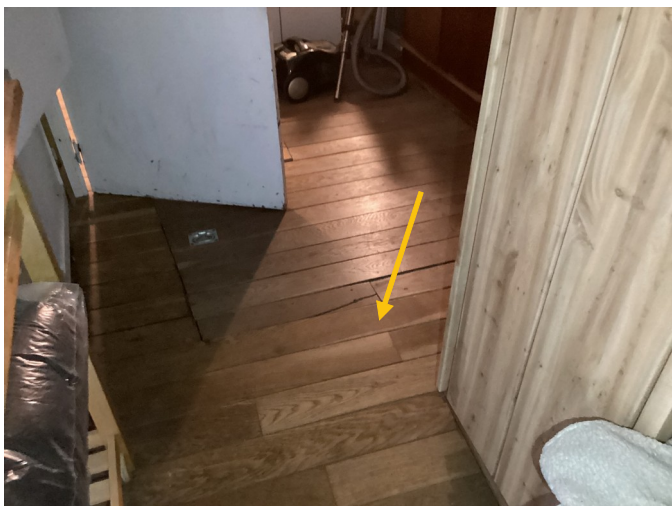
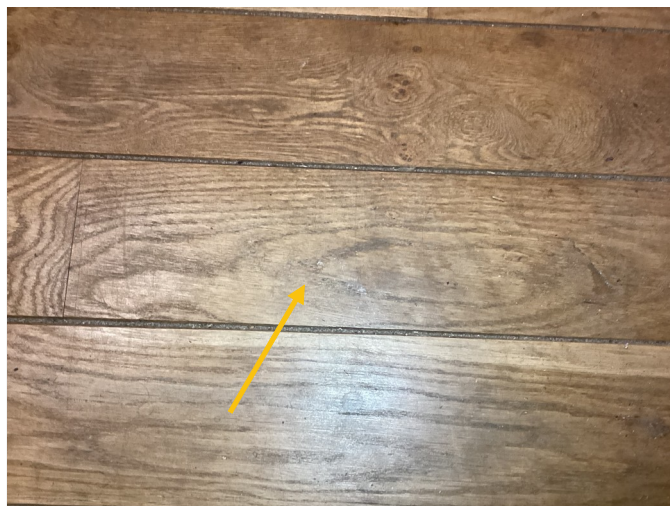
Het aanwezige parket/laminaat is niet asbestverdacht. De onderliggende laag was echter niet inspecteerbaar zonder destructie tijdens de inspectie. Mogelijk is de onderliggende laag asbestverdacht.

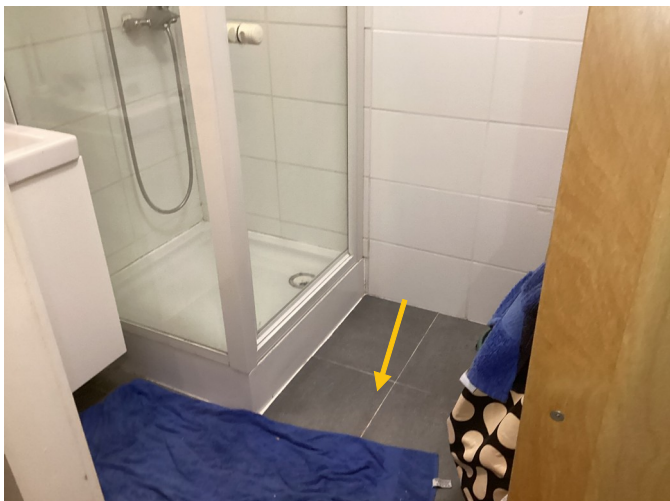
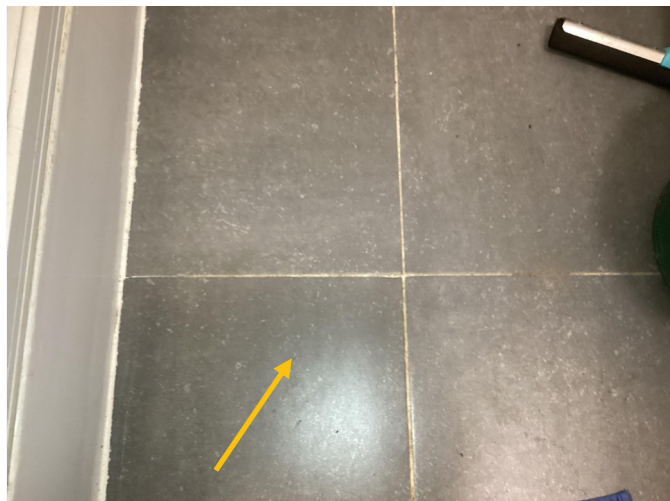
Fiche 4: Tegellijm onder vloertegels en achter plinttegels

Op moment van de inspectie kon niet worden nagegaan of de tegellijm onder de vloertegels of achter de plinttegels asbestverdacht is. Bij renovatie of verwijdering van de tegels dient het materiaal te worden geanalyseerd voor de werken van start gaan.

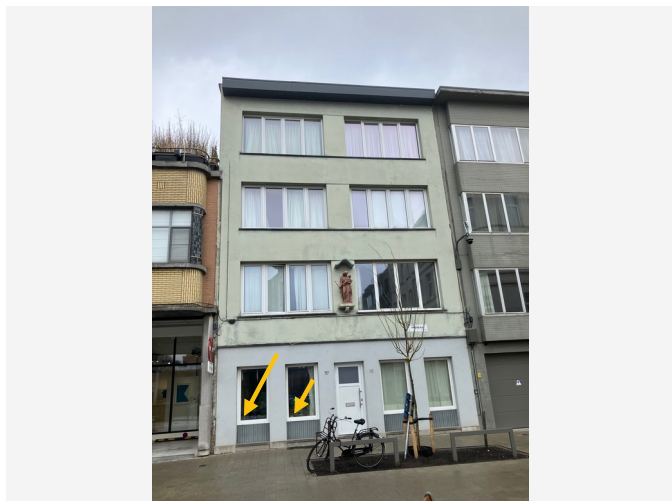
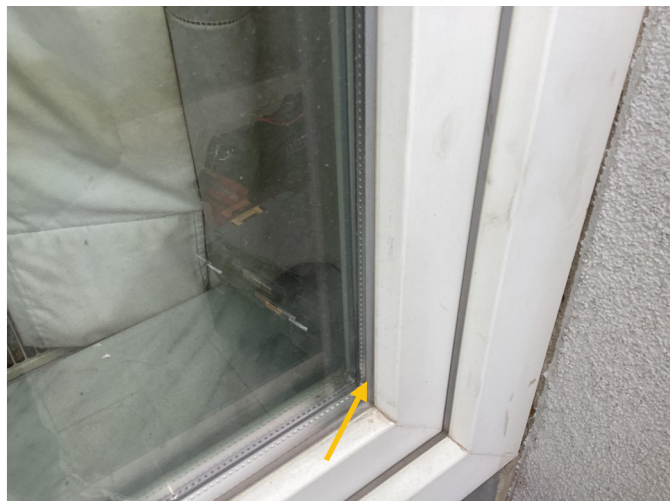
Fiche 5: Afdichtingsmateriaal (mastiek,kit,..) aan schrijnwerk - Niet verdacht

Het aanwezig afkittingsmateriaal is niet asbest-verdacht.

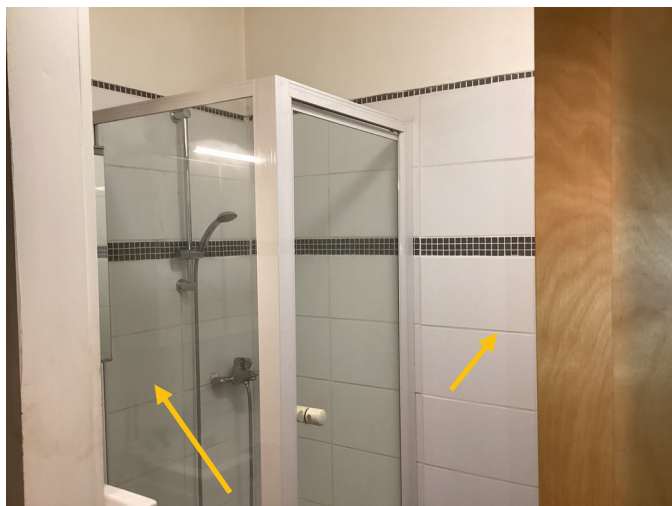
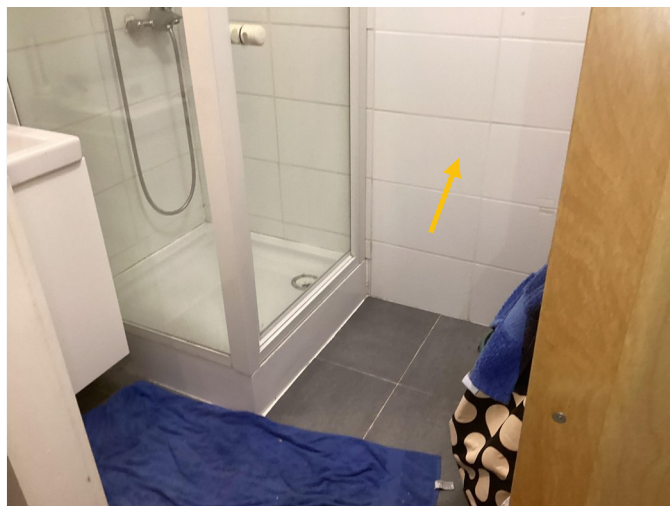
Op moment van de inspectie kon niet worden nagegaan of de tegellijm achter de muurtegels/plinten asbestverdacht is. Bij renovatie of verwijdering van de tegels dient het materiaal te worden geanalyseerd voor de werken van start gaan.

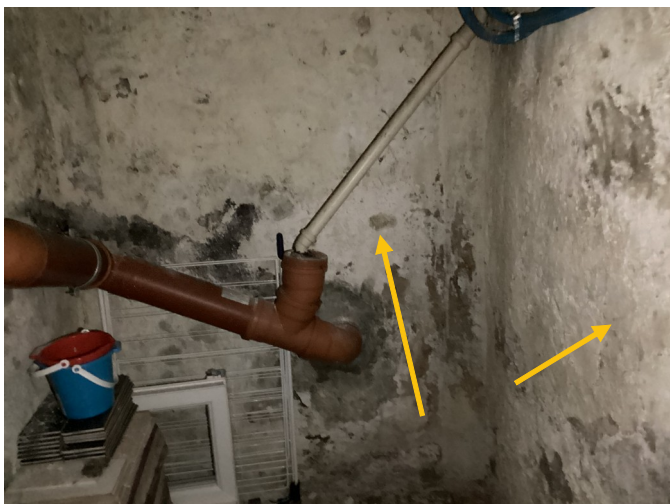
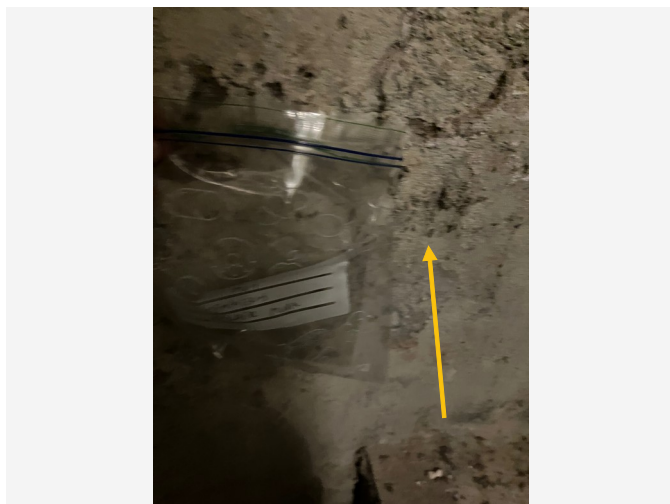
Fiche 7: Cementering kelder muren

Geen asbest

#	Type	Referentie	Resultaat
7.1	Mengmonster	M01	Geen asbest

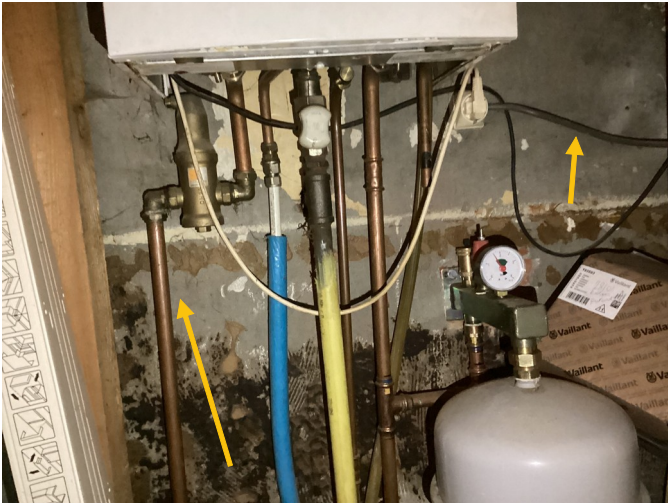
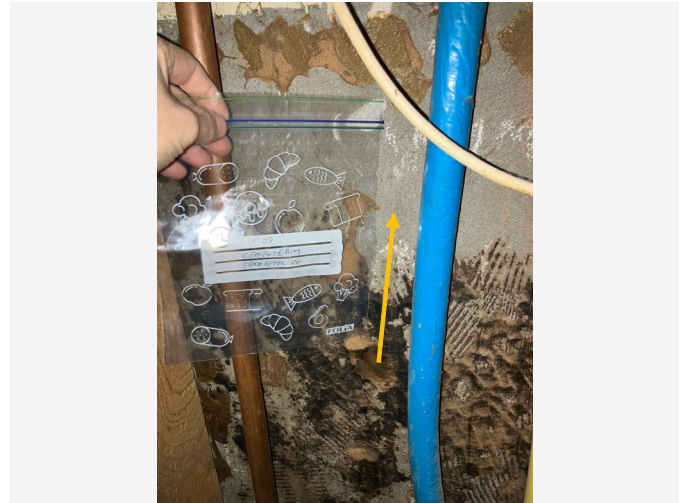
Fiche 8: Cementering aan cv ketel

Geen asbest

#	Type	Referentie	Resultaat
8.1	Mengmonster	M03	Geen asbest

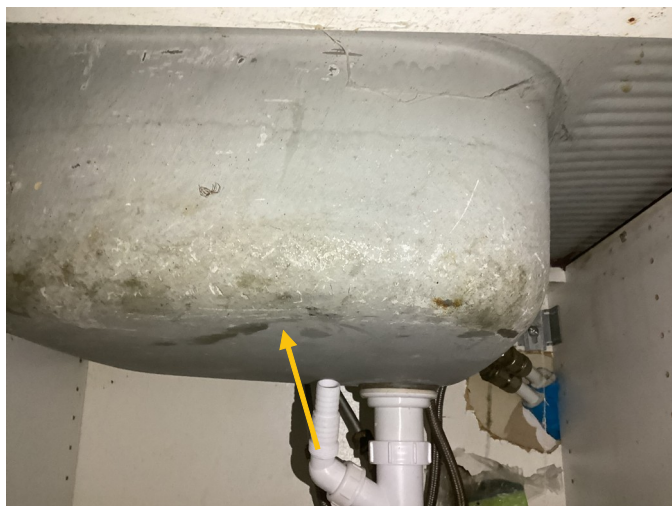
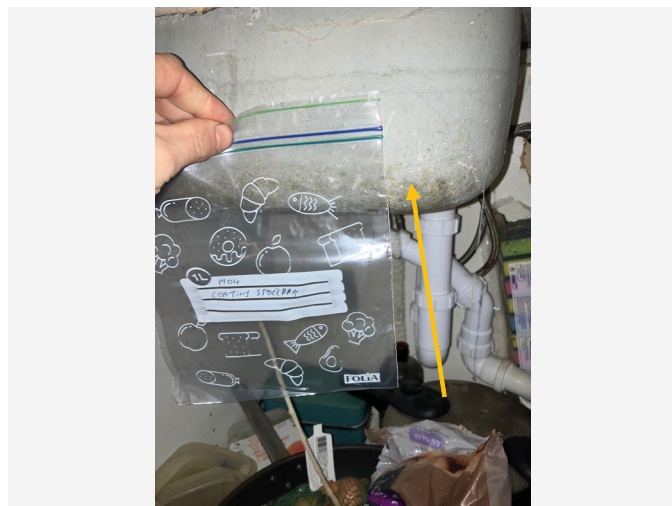
Fiche 9: Coating

Geen asbest

#	Type	Referentie	Resultaat
9.1	Puntmonster	M04	Geen asbest

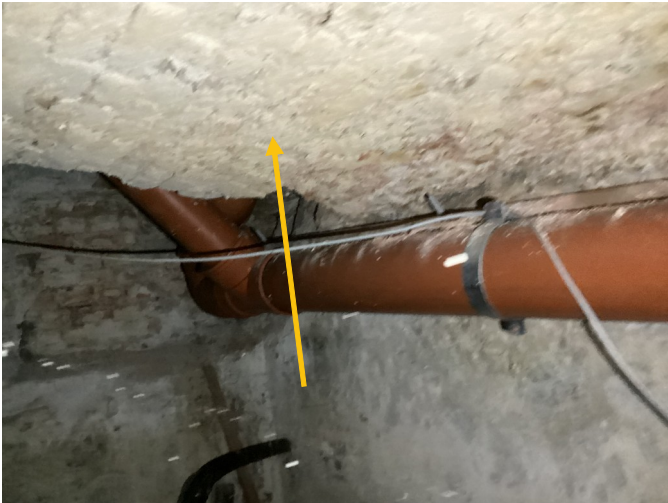
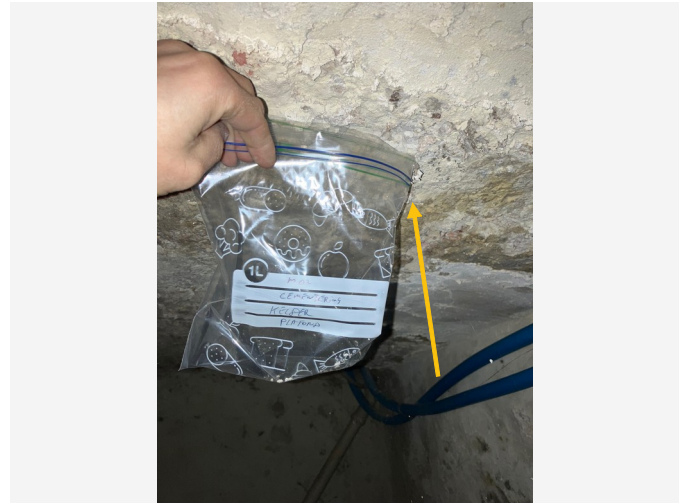
Fiche 10: Cementering kelder plafond

Geen asbest

#	Type	Referentie	Resultaat
10.1	Mengmonster	M02	Geen asbest

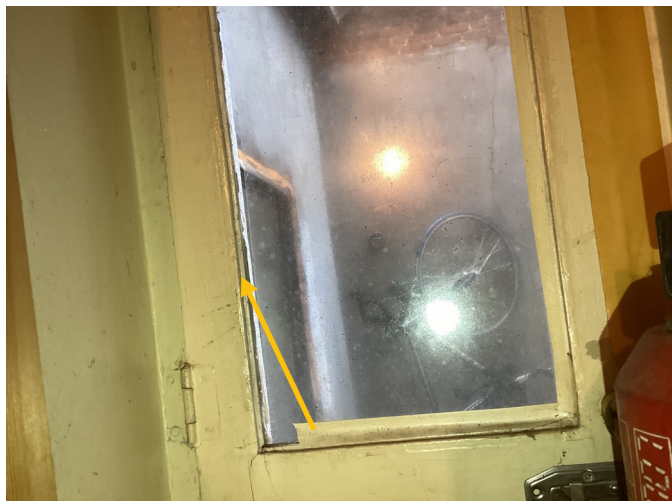
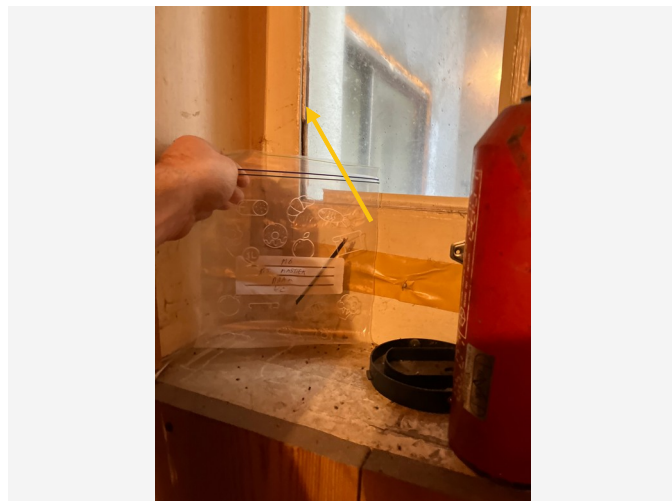
Fiche 11: Mastiek/kit tussen glas en profiel - Binnen wc raam

Geen asbest

#	Type	Referentie	Resultaat
11.1	Puntmonster	M06	Geen asbest

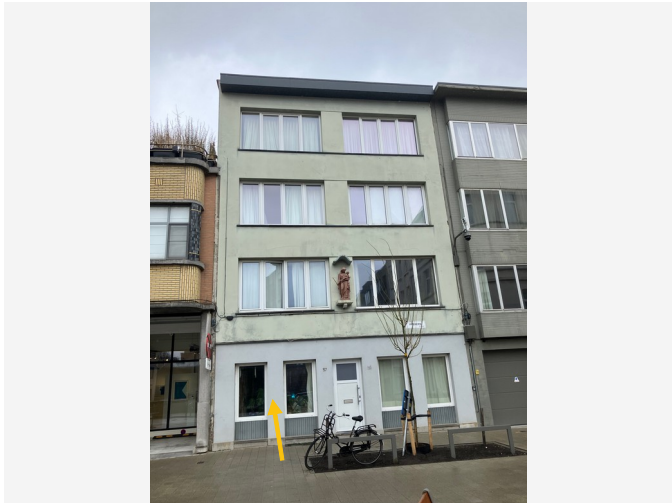
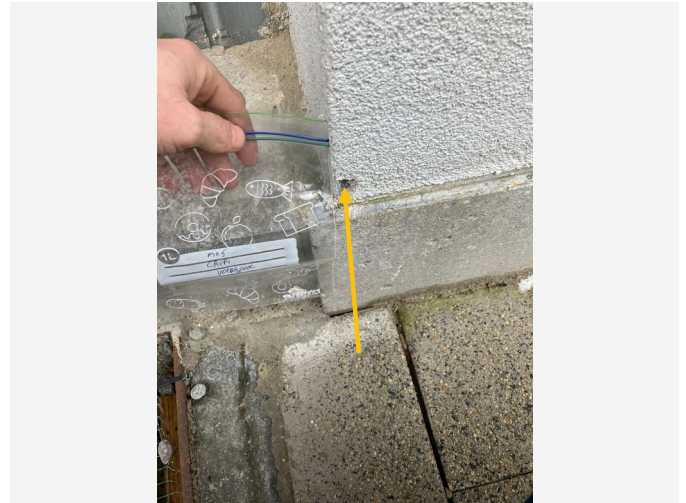
Geen asbest

#	Type	Referentie	Resultaat
12.1	Mengmonster	M05	Geen asbest

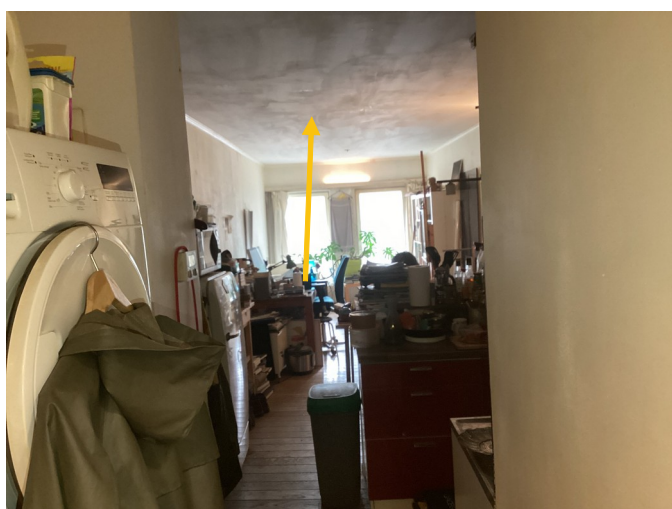
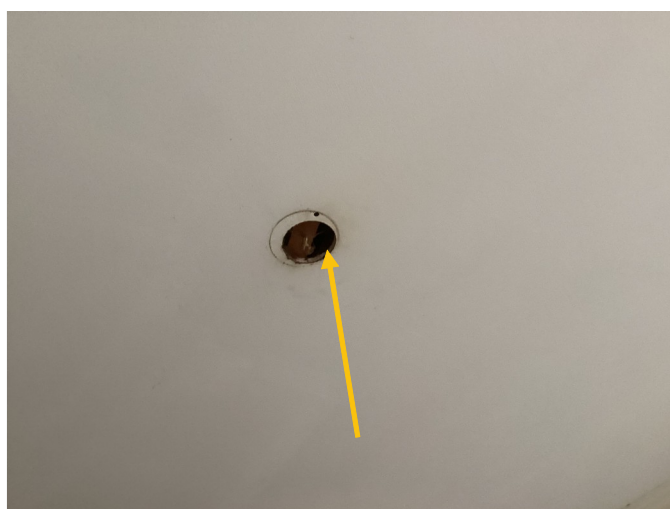
Beschrijving	Notitie	Terug te vinden op plannen
Fiche 13: Plafondafwerking in gipskarton/hout/pvc	Het plafond bestaat uit niet-asbestverdachte gipskartonplaten/hout-/pvc platen . Zonder destructie is het niet mogelijk om na te gaan of er asbestverdachte materialen aanwezig zijn achter de gipskartonplaten/hout-/pvc platen.	Plan 1.2: Appartement
Fiche 14: Rookgaskanaal - niet aanwezig	Geen asbest verdachte materialen van rookgaskanalen aanwezig	-
Fiche 15: Valse wand(en) gipskarton platen/hout/pvc	De valse wand(en) bestaat(bestaan) uit niet-asbestverdachte gipskarton platen. Zonder destructie is het niet mogelijk om na te gaan of er asbestverdachte materialen aanwezig zijn achter de valse wand(en).	Plan 1.1: Appartement
Fiche 16: Materialen aan de stookketel(dichtingen, isol mat,...) niet verdacht	De materialen aan de stookketel (dichtingen, isolerend materiaal,...) zijn niet asbest verdacht	-
