# Asbestinventarisatetest

Koninklijkelaan 76, 2600 Antwerpen

Attestnummer : 20251204-000216.000

Uitgegeven op : 04.12.2025

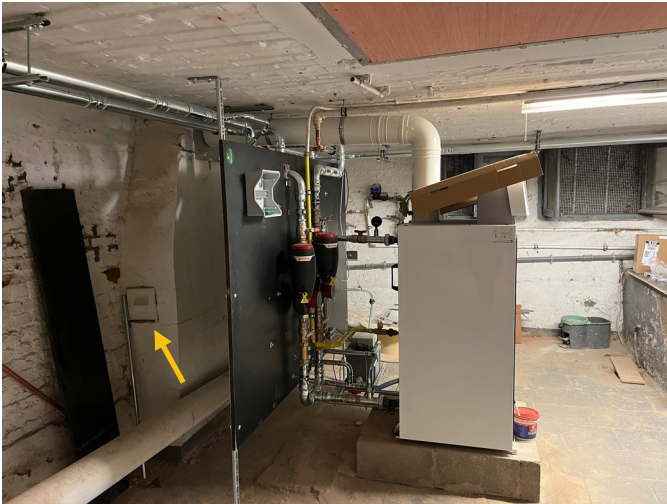
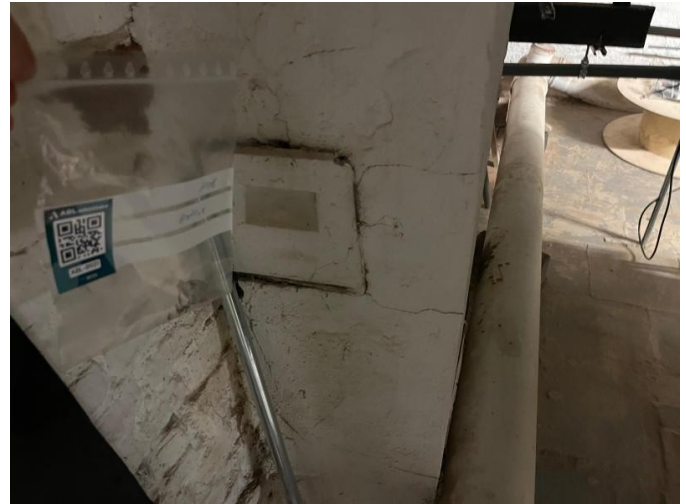
Eindbeoordeling materiaalrisico	Verhoogd materiaalrisico en/of verhoogde kans op vezelvrijgave
---------------------------------	--

Gebondenheid	Categorie 1: hechtgebonden in oorsprong
Asbestsoort (vezeltype)	Crocidoliet aanwezig
Asbestconcentratie	Laag (< 50%)
Afschermingsgraad van het gehele materiaal	Geheel of deels (ook) vrij aan binnenluchtstromen
Toestand van het materiaal	Licht beschadigd, licht verweerd. Intact calciumsilicaatmateriaal of categorie III 'gebondenheid'

#	Type	Referentie	Resultaat
1.1	Puntmonster	M08	Crocidoliet, Chrysotiel

Beschrijving	Roetluik
Omgeving	Binnen
Primaire drager	Binnenwand
Asbestmateriaal	Brandwerende afsluiting (prefab geheel) - Luik
Bindmiddel van asbestmateriaal	Cement
Gebondenheid op basis van bindmiddel	Hecht
Hoeveelheid (gewicht - aantal)	<ul style="list-style-type: none"><li>• 15,00 kg - 1 stuk</li></ul>
Totaal gewicht	15,00 kg
Eenvoudig bereikbaar	Ja
Bevestigingswijze	<ul style="list-style-type: none"><li>• Geklemd</li><li>• Verlijmd, ingegoten, versmeerd</li></ul>
Identificatiemethode	Een monstername door de asbestdeskundige met laboanalyse door een asbestlabo.
Destructieve handeling voor identificatie	Nee
Opmerking	De hoeveelheid betreft een schatting.

Het asbestmateriaal valt onder de mijlpaal van 2040.

Verwijderen

- Zorg voor een veilig beheer. Vermijd het beschadigen van het asbestmateriaal. Controleer de toestand jaarlijks op wijzigingen.

- Eenvoudige handelingen: mag via doe-het-zelf of door werknemer(s) met opleidingsattest eenvoudige handelingen  
Bij het uitvoeren van eenvoudige handelingen, zoals toegestaan via doe-het-zelfmethoden of door werknemers met een opleidingsattest, is het gebruik van de juiste persoonlijke beschermingsmiddelen (PBM's) verplicht om blootstelling aan asbestvezels te voorkomen. Wij adviseren echter om asbest te laten verwijderen door een werknemer met opleidingscertificaat. Maar het is ook toegestaan via de doe-het-zelfmethode, mits de juiste voorzorgsmaatregelen en PBM's in acht worden genomen. De te gebruiken PBM's zijn:
  - FFP3-mondmasker of halfgelaatsmasker met P3 filter
  - wegwerpoverall (Tyvek CATIII, type 5 en 6)
  - afwasbaar schoeisel

- De toepassingen dienen in zijn geheel, zonder te breken en zonder stofvorming, verdere vergruizing verwijderd te worden. Gebruik hiervoor een vernevelaar of fixeermiddel om het asbestmateriaal eerst te fixeren.

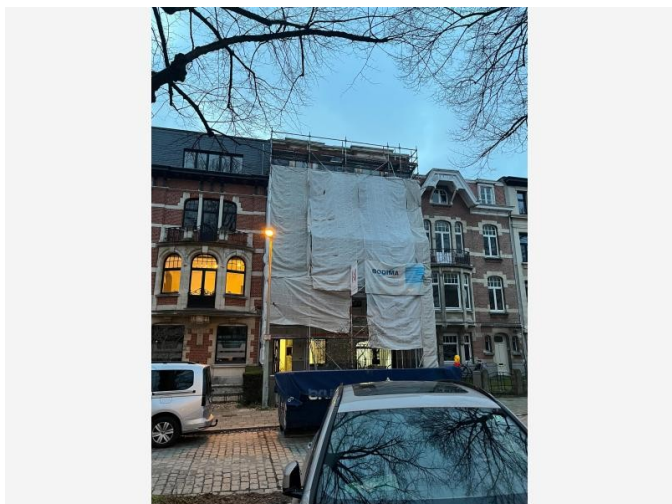
**Reden:** Het te onderzoeken materiaal situeert zich hoger dan 3,50 m te rekenen vanaf een veilige ondergrond

**Uitleg van de asbestdeskundige:** Aangezien de dakbedekking zich bevindt op een hoogte hoger dan 3,5 m (vanaf een veilige ondergrond) kon deze niet worden gecontroleerd tijdens de inspectie. Dit betreft een beperking van middellange termijn. Wanneer de dakbedekking toegankelijk wordt gemaakt dit deze nader te worden geïnspecteerd op asbesthoudend.

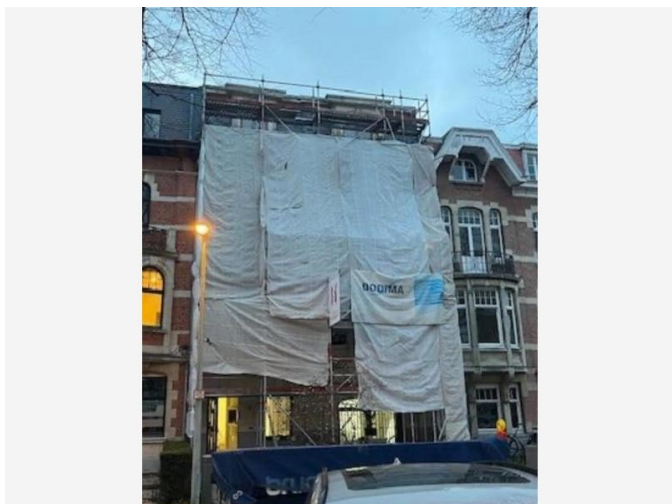
**Reden:** Het te onderzoeken materiaal situeert zich hoger dan 3,50 m te rekenen vanaf een veilige ondergrond

**Uitleg van de asbestdeskundige:** De binnenzijde van de schouw kon niet geïnspecteerd worden. Ook van buitenaf was inspectie onmogelijk omwille van de hoogte(hoger dan 3.5m). Asbestverdachte toepassingen kunnen aanwezig zijn. Dit betreft een beperking op middellange termijn.

(Asbest)materiaal	Rookgaskanaal
Karakterisatie	Asbest (verdacht)
Primaire drager	HVAC infrastructuur en uitrusting

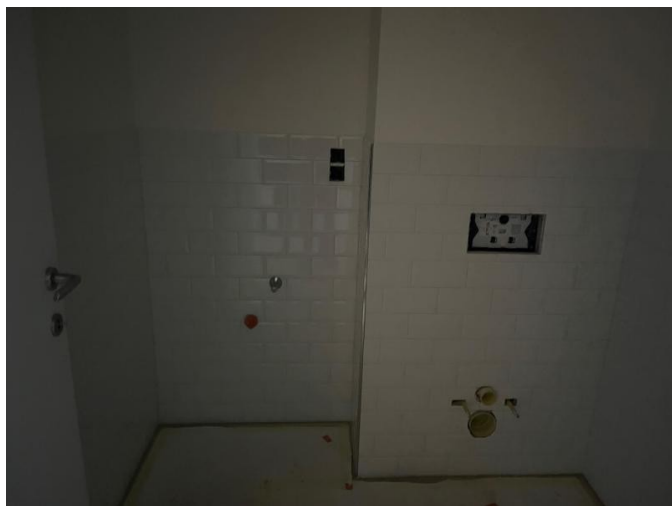
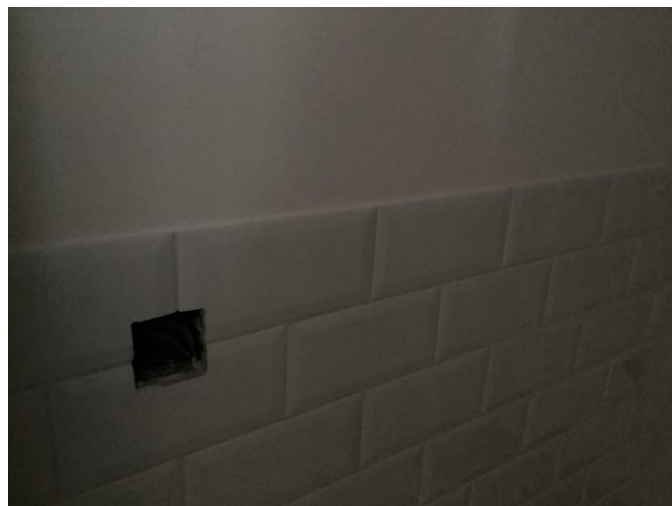
Op moment van de inspectie kon niet worden nagegaan of de tegellijm achter de muurtegels/plinten asbestverdacht is. Bij renovatie of verwijdering van de tegels dient het materiaal te worden geanalyseerd voor de werken van start gaan.

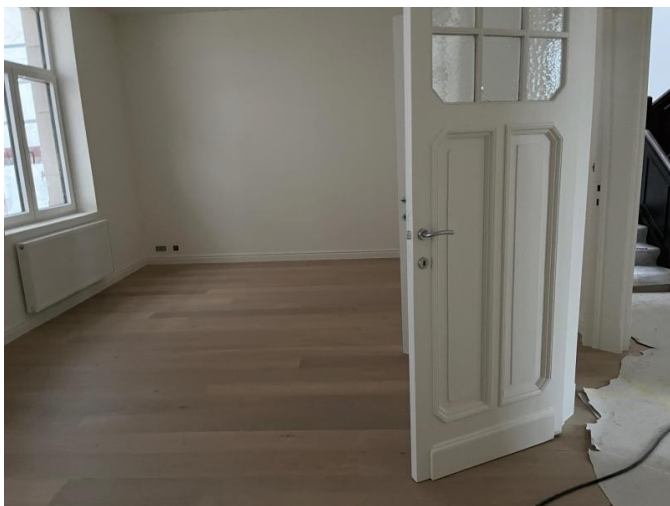
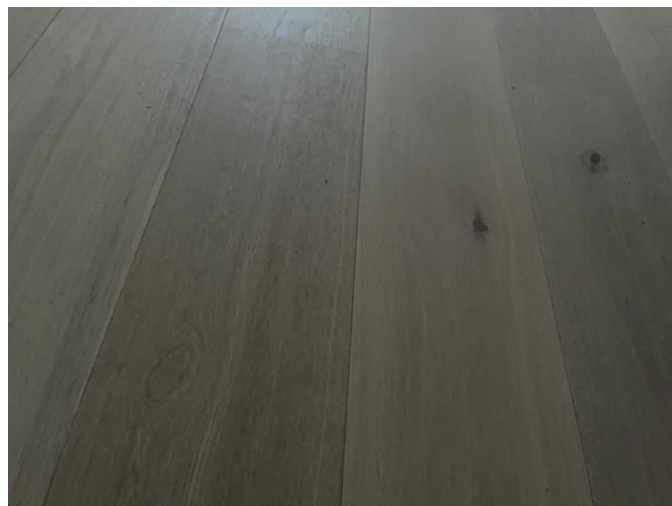
De aanwezige vloerbekleding is niet asbestverdacht. De onderliggende laag was echter niet inspecteerbaar zonder destructie tijdens de inspectie. Mogelijk is de onderliggende laag asbestverdacht.

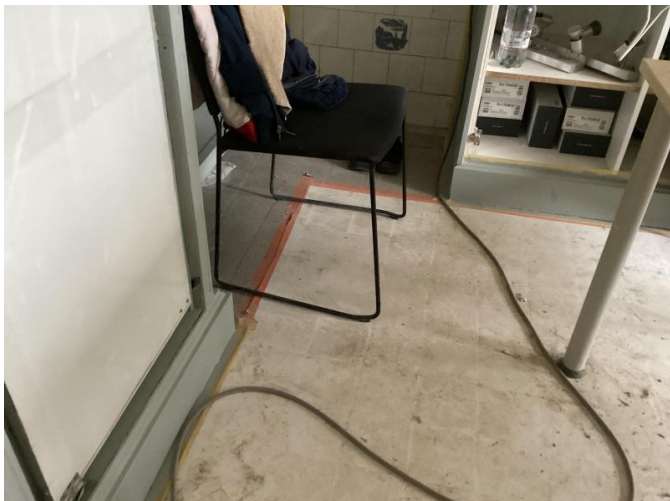
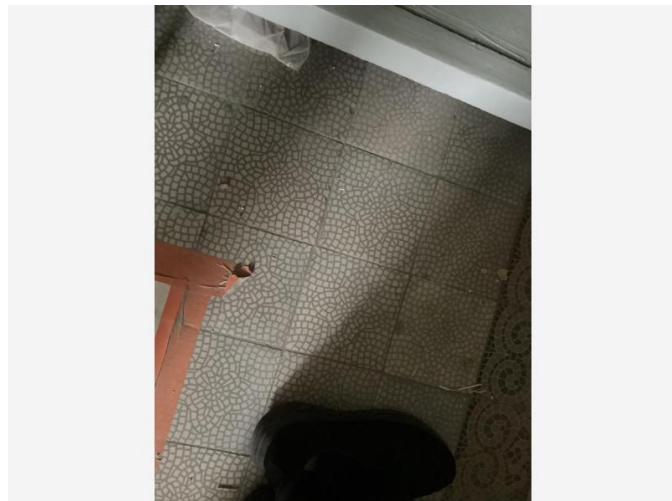
# Fiche 6: Tegellijm onder vloertegels en achter plinttegels

Op moment van de inspectie kon niet worden nagegaan of de tegellijm onder de vloertegels of achter de plinttegels asbestverdacht is. Bij renovatie of verwijdering van de tegels dient het materiaal te worden geanalyseerd voor de werken van start gaan.

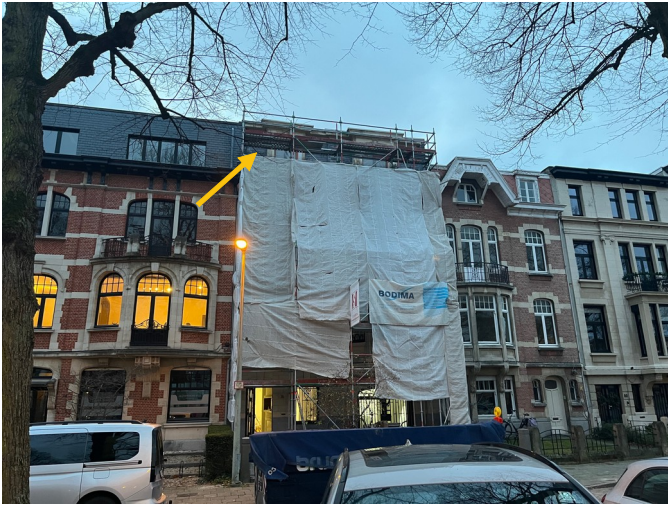
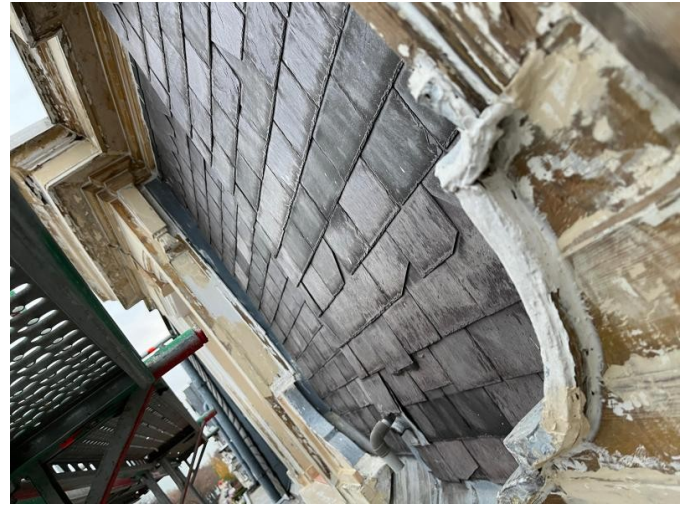
De leien werden vastgesteld als niet-asbestverdachte, het betreft nl natuurleien.

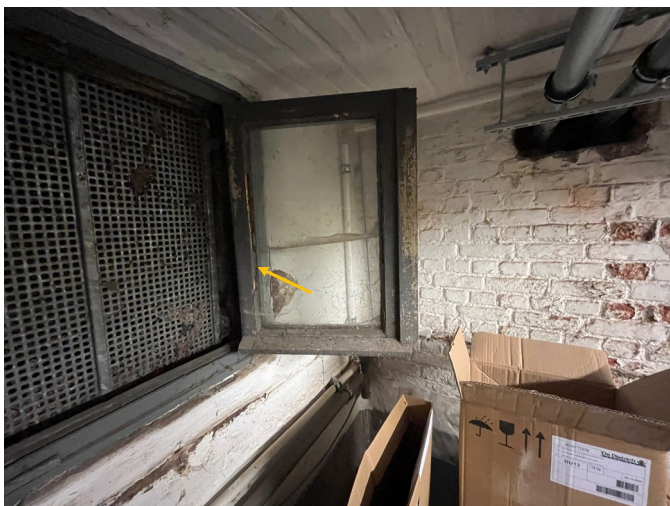
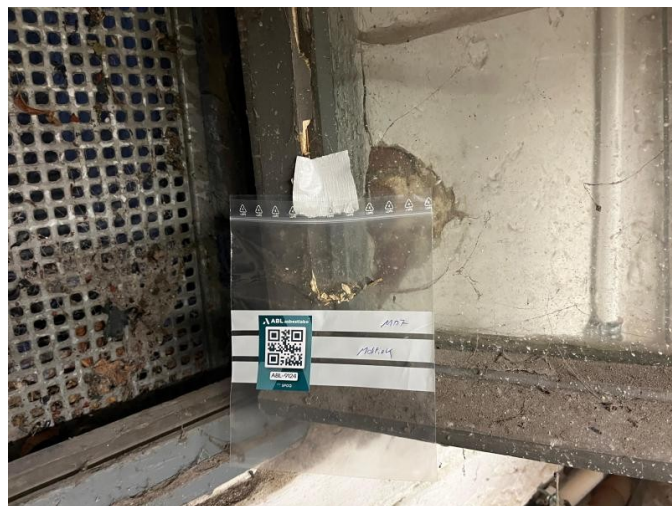
Geen asbest

#	Type	Referentie	Resultaat
8.1	Puntmonster	M07	Geen asbest

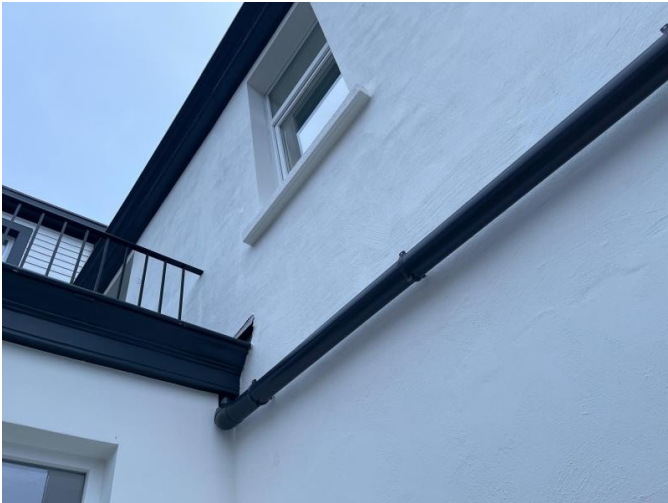
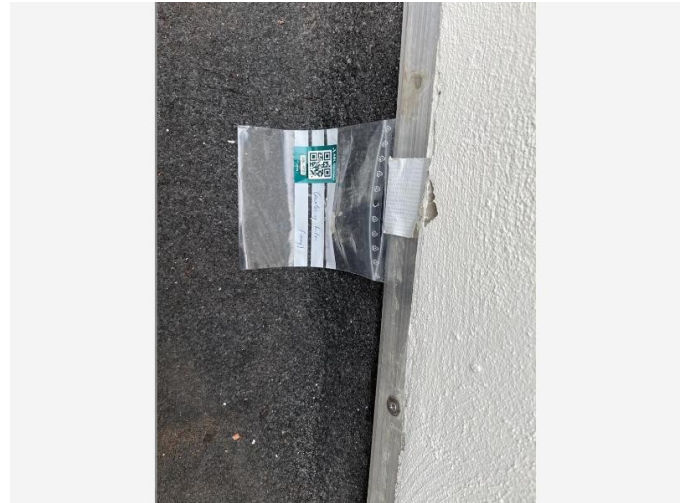
## Fiche 9: Cementering buiten

Geen asbest

#	Type	Referentie	Resultaat
9.1	Mengmonster	M10	Geen asbest

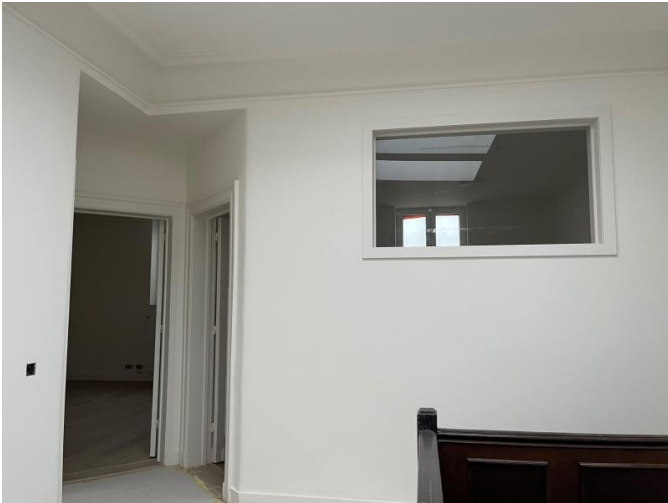
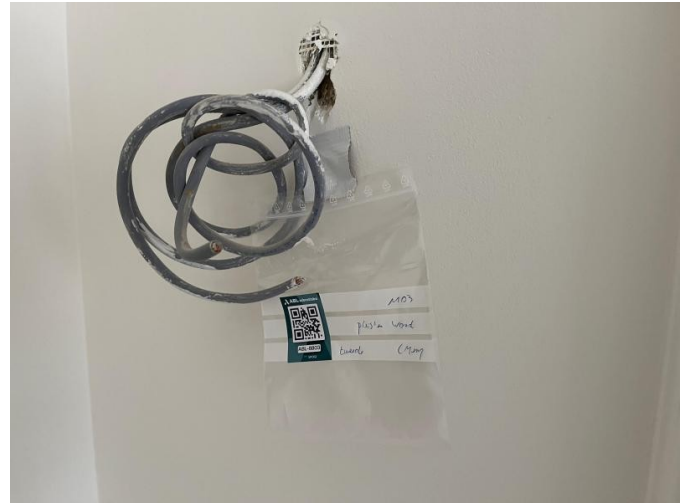
# Fiche 10: Pleisterwerk wanden

Geen asbest

#	Type	Referentie	Resultaat
10.1	Mengmonster	M01 gelijkvloers	Geen asbest
10.2	Mengmonster	M02 eerste verdieping	Geen asbest
10.3	Mengmonster	M03 tweede verdieping	Geen asbest
10.4	Mengmonster	M04 derde verdieping	Geen asbest

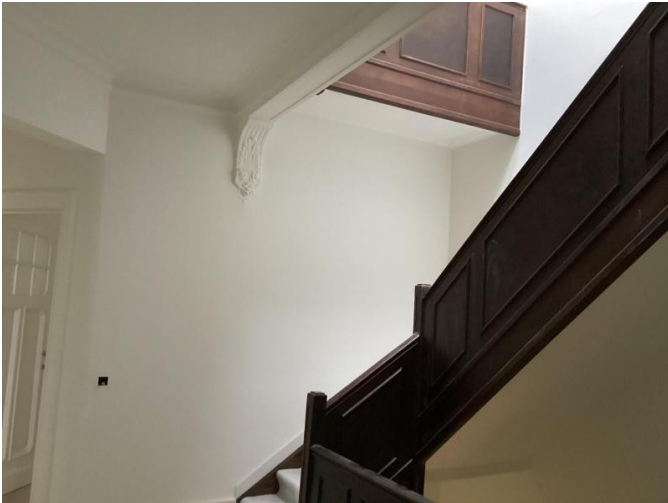
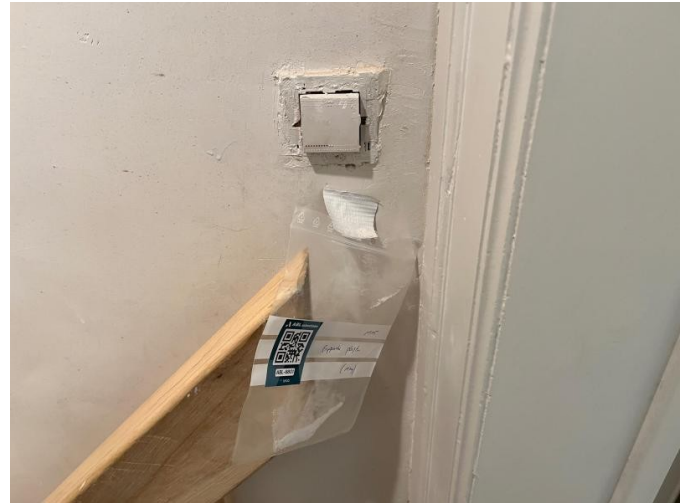
Geen asbest

#	Type	Referentie	Resultaat
11.1	Mengmonster	M05	Geen asbest

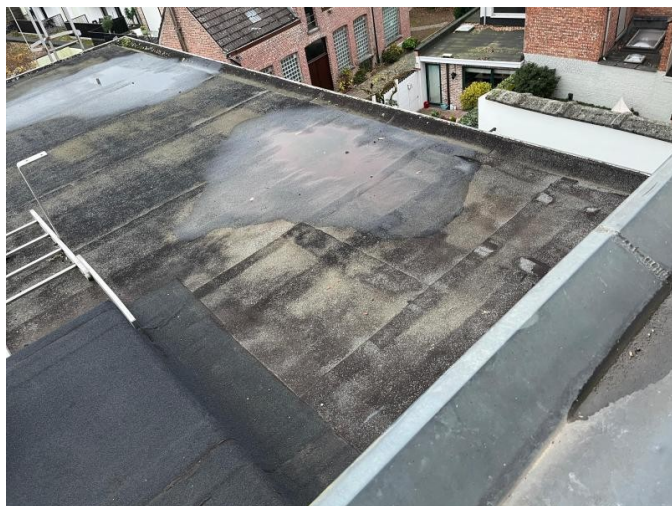
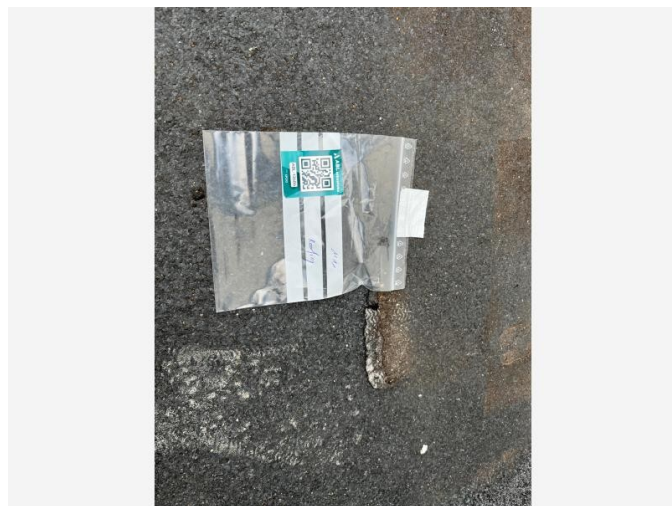
## Fiche 12: Dakbedekking - Roofing

Geen asbest

#	Type	Referentie	Resultaat
12.1	Puntmonster	M11	Geen asbest

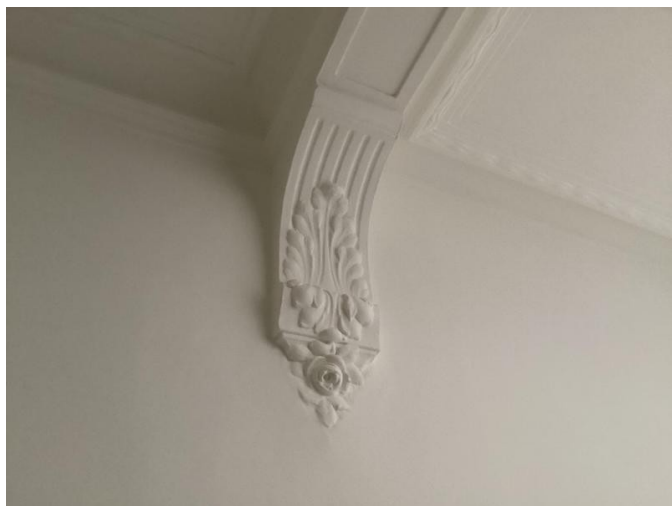
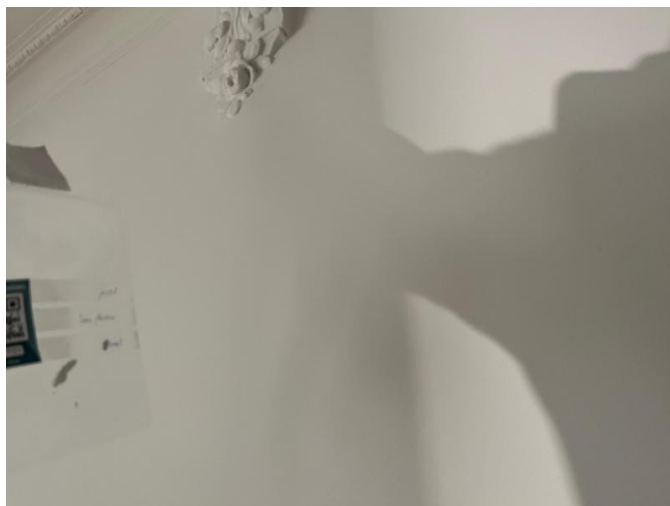
Geen asbest

#	Type	Referentie	Resultaat
13.1	Mengmonster	M06	Geen asbest

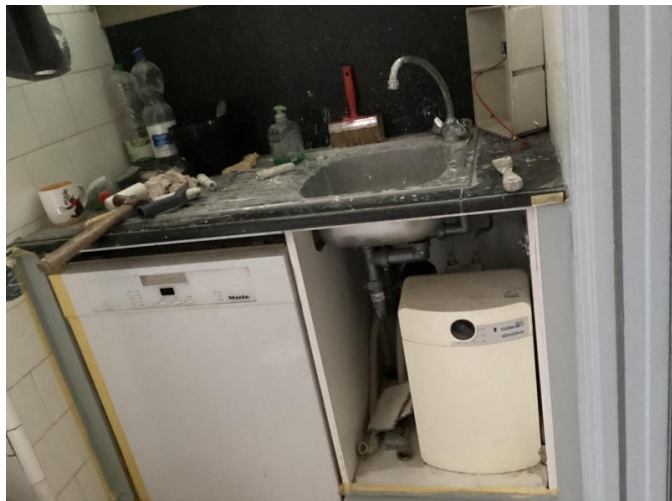
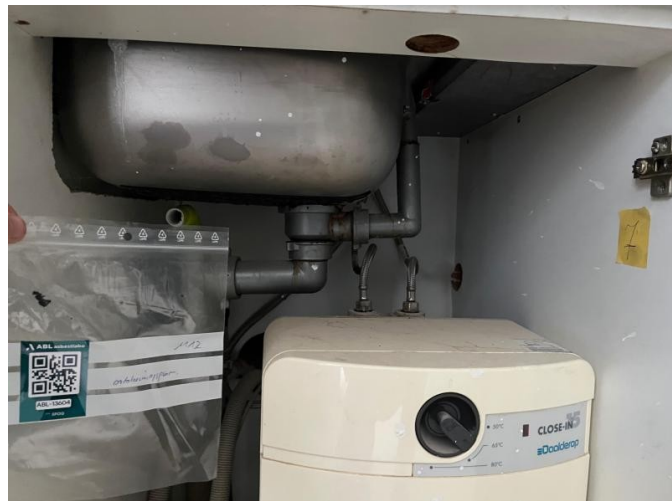
# Fiche 14: Ontdreuningsplaat/anti-dreunplaat onder spoelbak

Geen asbest

#	Type	Referentie	Resultaat
14.1	Puntmonster	M12	Geen asbest

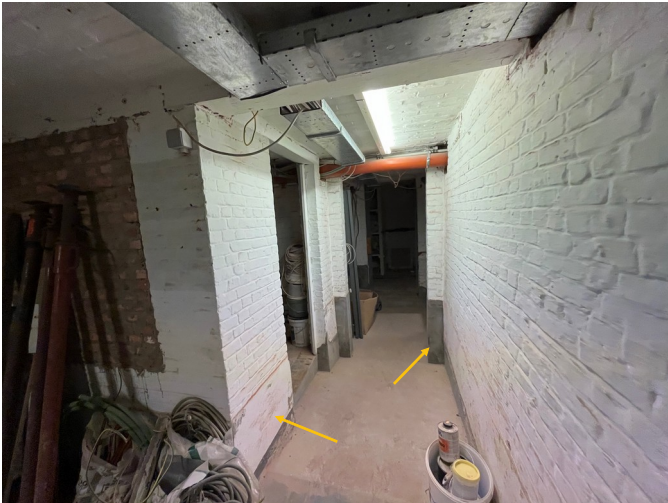
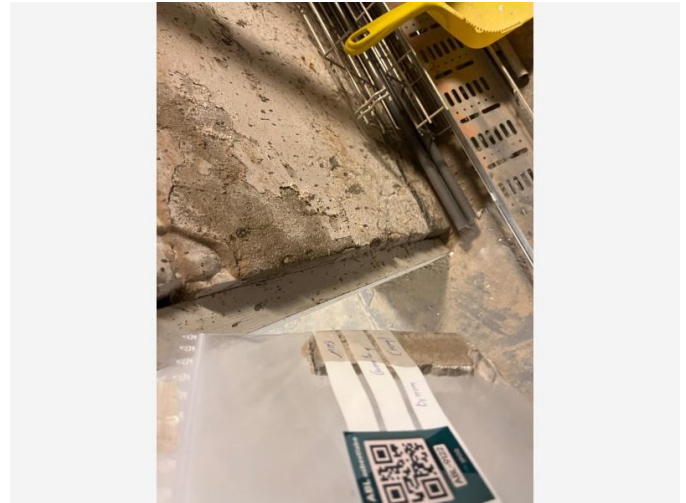
# Fiche 15: Cementering binnen

Geen asbest

#	Type	Referentie	Resultaat
15.1	Mengmonster	M09	Geen asbest
