# Asbestinventarisatetest

Jan Van Rijswijcklaan 101, 2018 Antwerpen

Attestnummer : 20240730-000094.000

## Niet-asbestveilig

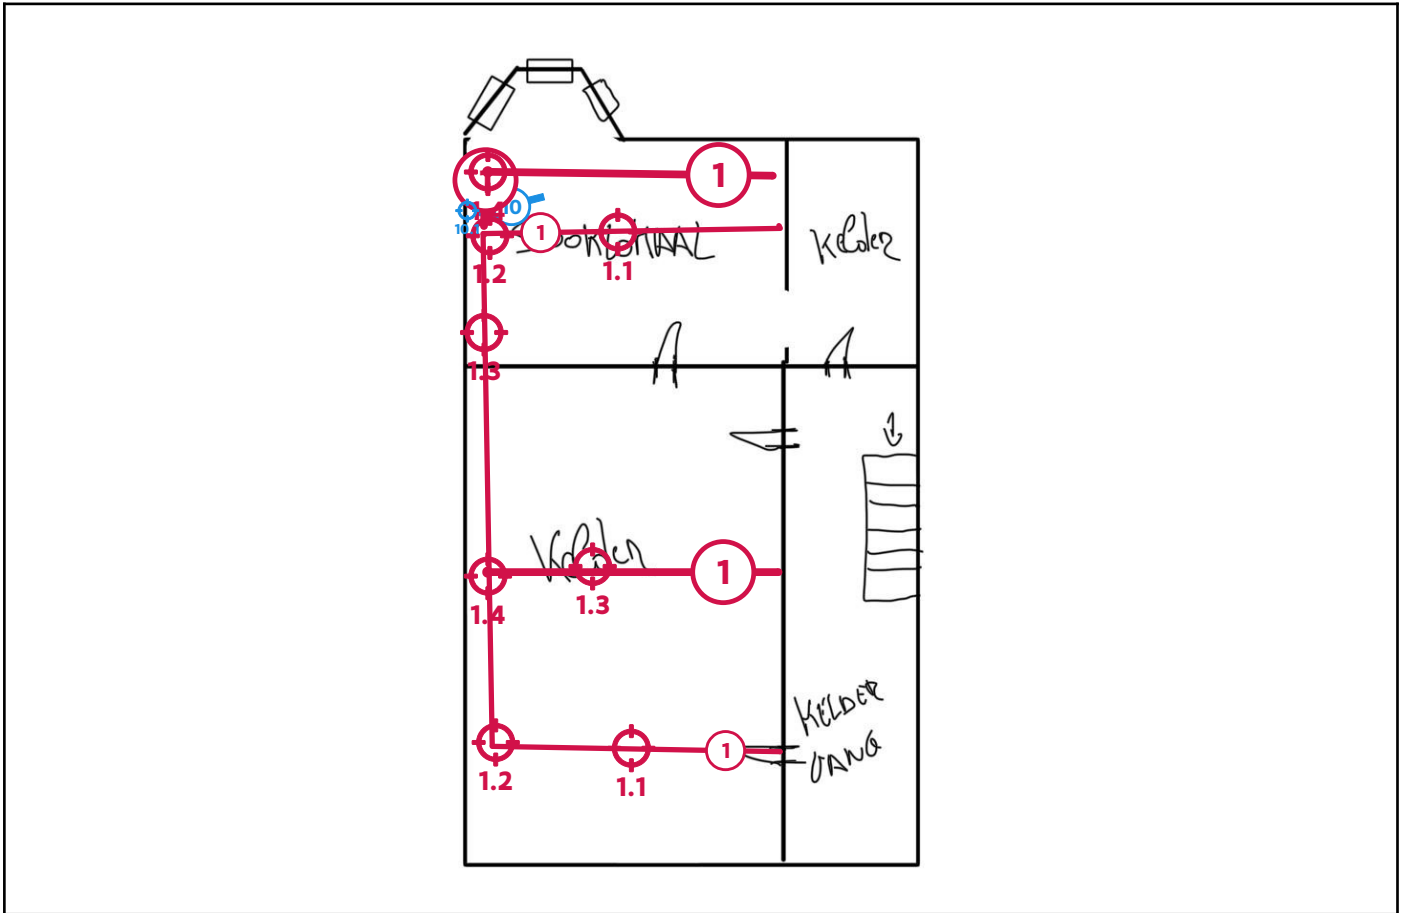
# Plan 1.1: Kelder

Beschrijving	Type	Actie
1. Leidingisolatie - Gips	Asbestmateriaal	Dringend verwijderen
1.1 Code: M07 Recht	Mengmonster	-
1.2 Code: M08 Bochten	Mengmonster	-
1.3 Code: M09 +20m leidingisolatie	Mengmonster	-
1.4 Code: M10 +20m leidingisolatie bochten	Mengmonster	-
10. Wandbeplating - Binnen	Geen asbest	-
10.1 Code: M11	Puntmonster	-

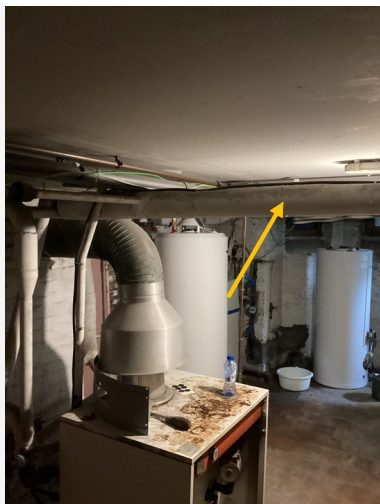
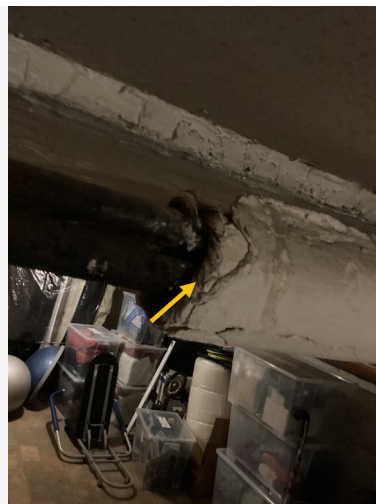
Eindbeoordeling materiaalrisico	Hoog materiaalrisico en/of hoge kans op vezelvrijgave
Opmerking

Gebondenheid	Categorie 2: niet-hechtgebonden met matrix
Asbestsoort (vezeltype)	Crocidoliet aanwezig
Asbestconcentratie	Hoog ( $\geq 50\%$ )
Afschermingsgraad van het gehele materiaal	Geheel of deels (ook) vrij aan de binnenlucht
Toestand van het materiaal	Matig beschadigd, matig verweerd

#	Type	Referentie	Resultaat
1.1	Mengmonster	M07 Recht	Chrysotiel, Amosiet, Crocidoliet
1.2	Mengmonster	M08 Bochten	Chrysotiel, Amosiet, Crocidoliet
1.3	Mengmonster	M09 +20m leidingisolatie	Chrysotiel, Amosiet
1.4	Mengmonster	M10 +20m leidingisolatie bochten	Chrysotiel, Amosiet

Beschrijving	Leidingisolatie - Gips
Omgeving	Binnen
Primaire drager	HVAC infrastructuur en uitrusting
Asbestmateriaal	In-situ afwerkingslagen - Thermische isolatie
Bindmiddel van asbestmateriaal	Gips - kalk
Gebondenheid op basis van bindmiddel	Niet-hechtgebonden
Hoeveelheid (lengte - omtrek - dikte - aantal)	<ul style="list-style-type: none"><li>• 25,00 m - 30,00 cm - 1,00 cm - 1 stuk</li></ul>
Totaal volume	0,075 m <sup>3</sup>
Eenvoudig bereikbaar	Ja
Bevestigingswijze	<ul style="list-style-type: none"><li>• Verlijmd, ingegoten, versmeerd</li></ul>
Identificatiemethode	Vaststelling met monsternamen
Destructieve handeling voor identificatie	Nee
Opmerking	-

Het asbestmateriaal valt onder de mijlpaal van 2034.

**Dringend verwijderen**

- Zorg voor een veilig beheer. Vermijd het beschadigen van het asbestmateriaal. Controleer de toestand jaarlijks op wijzigingen.

- Hermetische zone (erkend asbestverwijderaar)  
Deze toepassing moet verwijderd worden via deze methode. Bijkomende info (oa voorzorgsmaatregelen) kan je terugvinden achteraan in dit attest onder de rubriek toelichting.

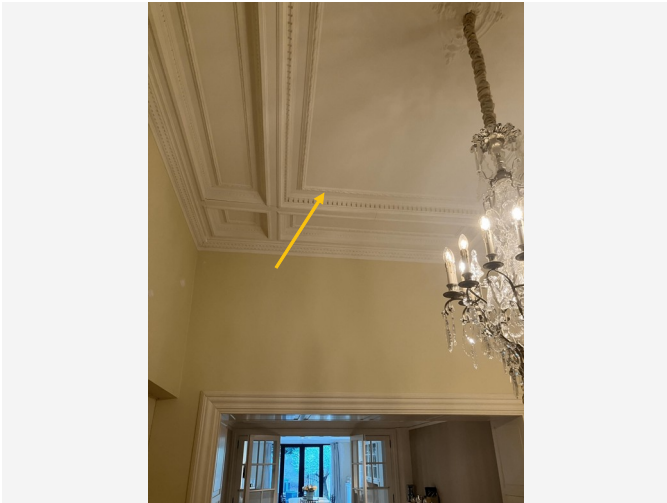
Situeringfoto

**Reden:** Het te onderzoeken materiaal situeert zich hoger dan 3,50 m te rekenen vanaf een veilige ondergrond

**Uitleg van de asbestdeskundige:** De plafonds die bepleisterd zijn, bevinden zich op een hoogte van 4.20m hoogte, Hierdoor kon er geen staalname gebeuren.

(Asbest)materiaal	In-situ afwerkingslagen - Pleisterwerk (wand, plafond, ...)
Karakterisatie	Asbest (verdacht)
Primaire drager	Plafond

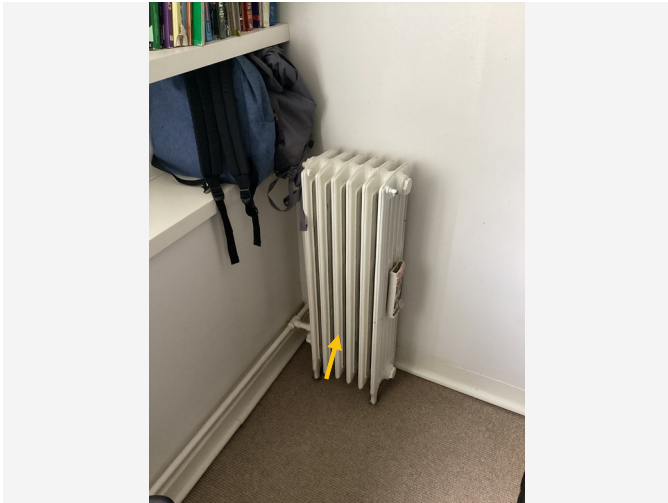
Vrije foto

Mogelijk is er asbesthoudend materiaal aanwezig in de radiatoren ter hoogte van de verbindingstukken of achter de stoppen.

Identificatiemethode	Redelijk vermoeden
(Asbest)materiaal	Koord, lint, band, strip
Bindmiddel	Weinig of geen bindmiddel (textiel, bevlokkings, ...)
Gebondenheid bindmiddel	Niet-hechtgebonden

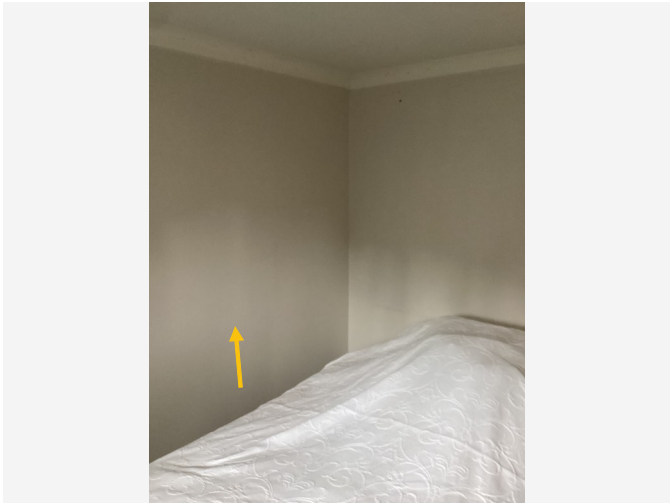
Vrije foto

De valse wand bestaat uit niet-asbestverdachte gipskartonplaten. Zonder destructie is het niet mogelijk om na te gaan of er asbestverdachte materialen aanwezig zijn achter de gipskartonplaten.

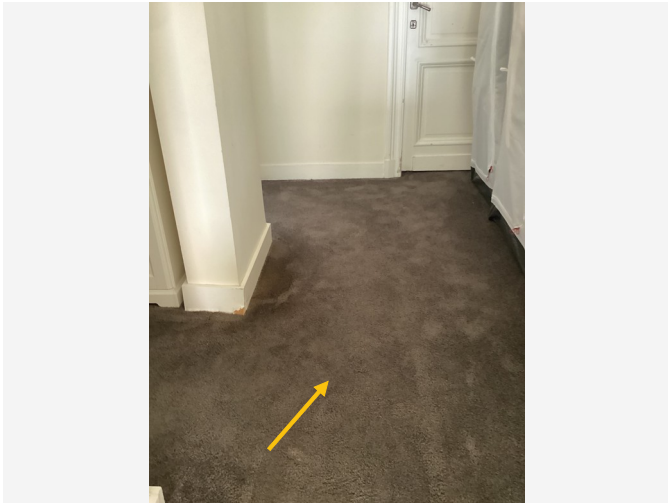
Vrije foto

De aanwezige vloerbekleding is niet asbestverdacht. De onderliggende laag was echter niet inspecteerbaar zonder destructie tijdens de inspectie. Mogelijk is de onderliggende laag asbestverdacht.

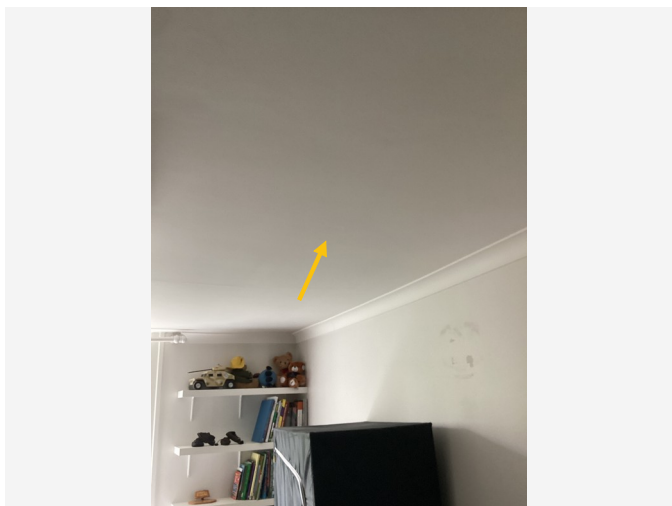
Vrije foto

Het plafond bestaat uit niet-asbestverdachte gipskartonplaten. Zonder destructie is het niet mogelijk om na te gaan of er asbestverdachte materialen aanwezig zijn achter de gipskartonplaten.

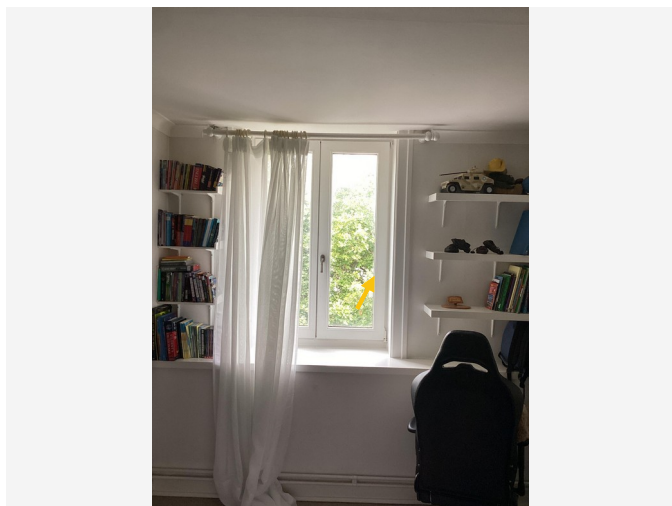
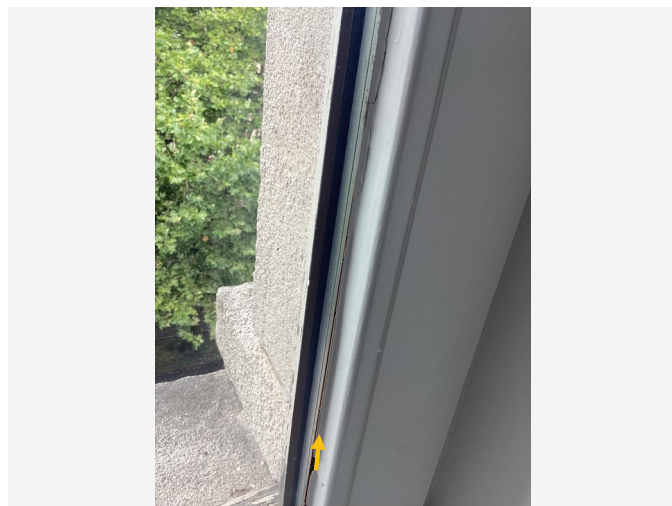
Geen asbest

#	Type	Referentie	Resultaat
7.1	Puntmonster	M05	Geen asbest

<b>Beschrijving</b>	Mastiek/kit tussen glas en profiel - binnen
<b>Omgeving</b>	Binnen
<b>Primaire drager</b>	Wandopening verticaal (raam, deur, ...)
<b>Bindmiddel van materiaal</b>	Kitten, mastiek, pasta
<b>Gebondenheid op basis van bindmiddel</b>	Hecht
<b>Hoeveelheid (gewicht - aantal)</b>	<ul style="list-style-type: none"><li>• 0,50 kg - 1 stuk</li></ul>
<b>Totaal gewicht</b>	0,50 kg
<b>Identificatiemethode</b>	Vaststelling met monstername
<b>Destructieve handeling voor identificatie</b>	Nee

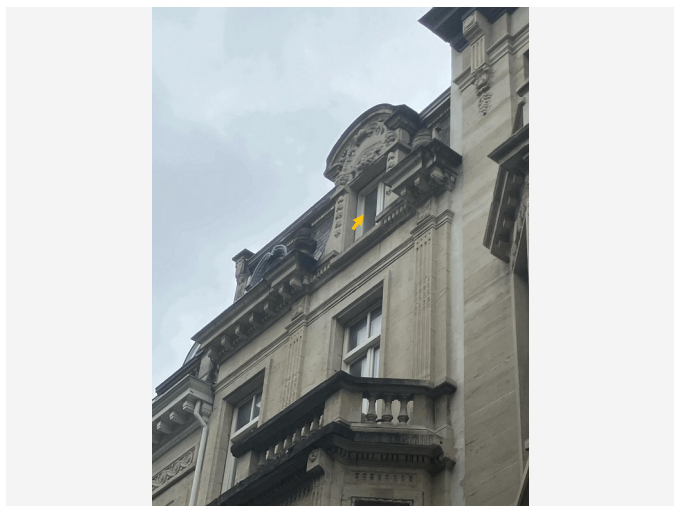
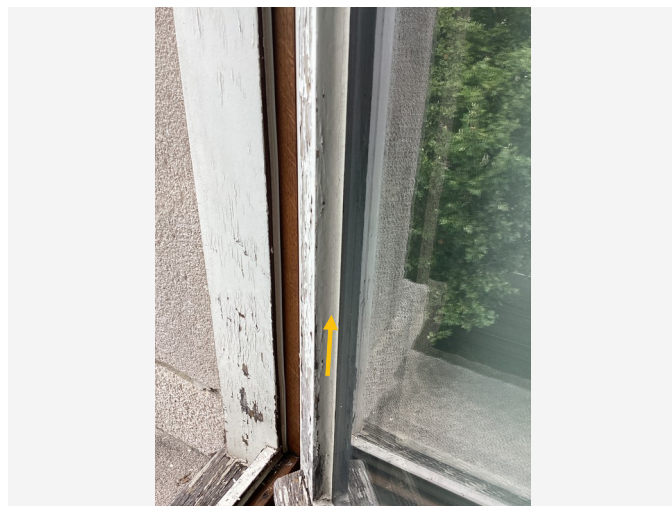
Geen asbest

#	Type	Referentie	Resultaat
8.1	Puntmonster	M06	Geen asbest

<b>Beschrijving</b>	Mastiek/kit tussen glas en profiel - Buiten
<b>Omgeving</b>	Buiten
<b>Primaire drager</b>	Wandopening verticaal (raam, deur, ...)
<b>Bindmiddel van materiaal</b>	Kitten, mastiek, pasta
<b>Gebondenheid op basis van bindmiddel</b>	Hecht
<b>Hoeveelheid (gewicht - aantal)</b>	<ul style="list-style-type: none"><li>• 0,50 kg - 1 stuk</li></ul>
<b>Totaal gewicht</b>	0,50 kg
<b>Identificatiemethode</b>	Vaststelling met monstername
<b>Destructieve handeling voor identificatie</b>	Nee

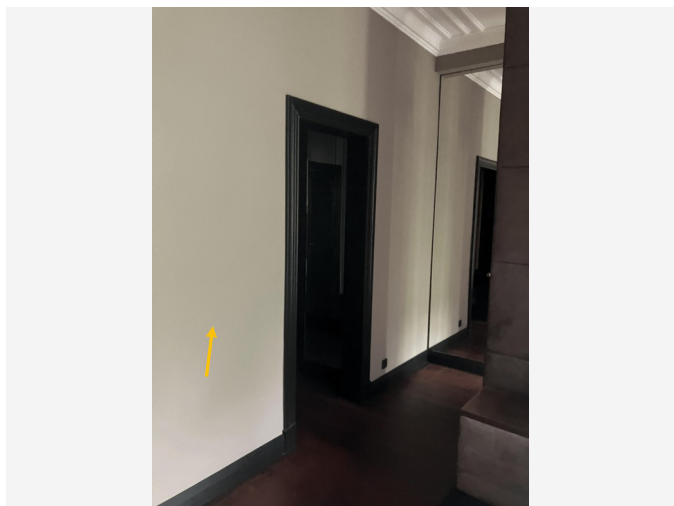
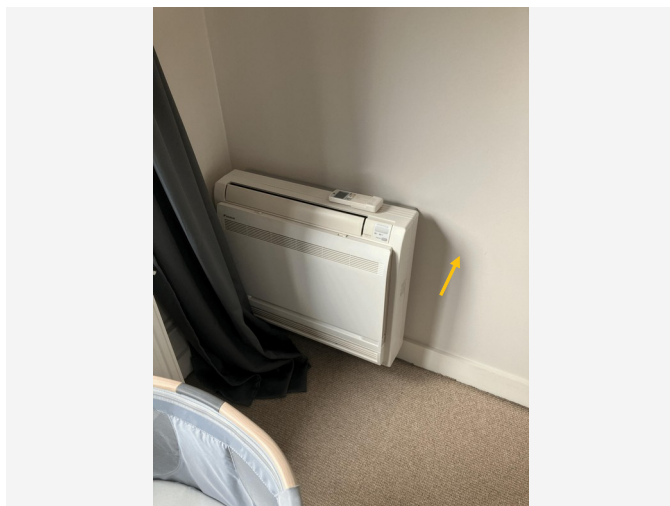
Geen asbest

#	Type	Referentie	Resultaat
9.1	Mengmonster	M01	Geen asbest

Beschrijving	Pleisterwerk wanden
Omgeving	Binnen
Primaire drager	Binnenwand
Bindmiddel van materiaal	Gips - kalk
Gebondenheid op basis van bindmiddel	Niet-hechtgebonden
Hoeveelheid (oppervlakte - dikte - aantal)	• 265,00 m <sup>2</sup> - 1,00 cm - 1 stuk
Totaal volume	2,65 m <sup>3</sup>
Identificatiemethode	Vaststelling met monstername
Destructieve handeling voor identificatie	Nee
Opmerking	<p>De hoeveelheid betreft een schatting.</p> <p>Het materiaal werd bemonsterd op de volgende locaties : Living, Badkamer, Slaapkamer.</p> <p>Geen pleister in het stooklokaal aanwezig.</p>

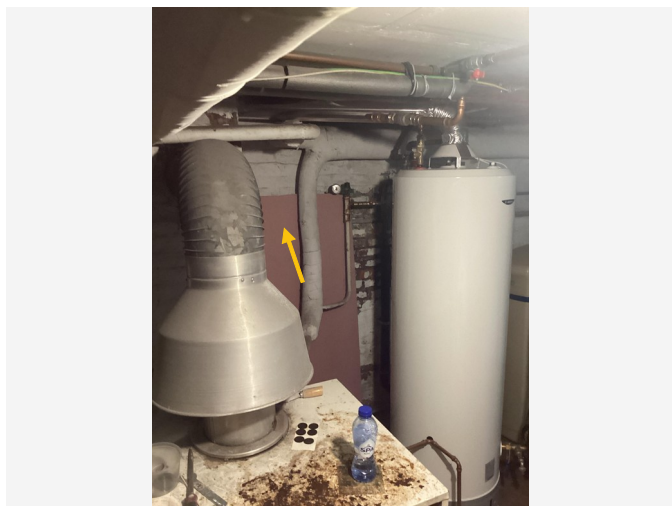
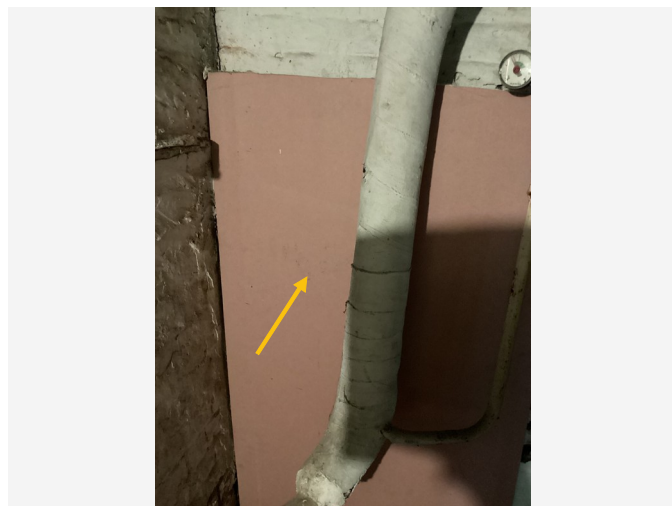
Geen asbest

#	Type	Referentie	Resultaat
10.1	Puntmonster	M11	Geen asbest

Beschrijving	Wandbeplating - Binnen
Omgeving	Binnen
Primaire drager	Binnenwand
Bindmiddel van materiaal	Cement
Gebondenheid op basis van bindmiddel	Hecht
Hoeveelheid (oppervlakte - dikte - aantal)	• 1,00 m <sup>2</sup> - 1,00 cm - 1 stuk
Totaal volume	0,01 m <sup>3</sup>
Identificatiemethode	Vaststelling met monstername
Destructieve handeling voor identificatie	Nee

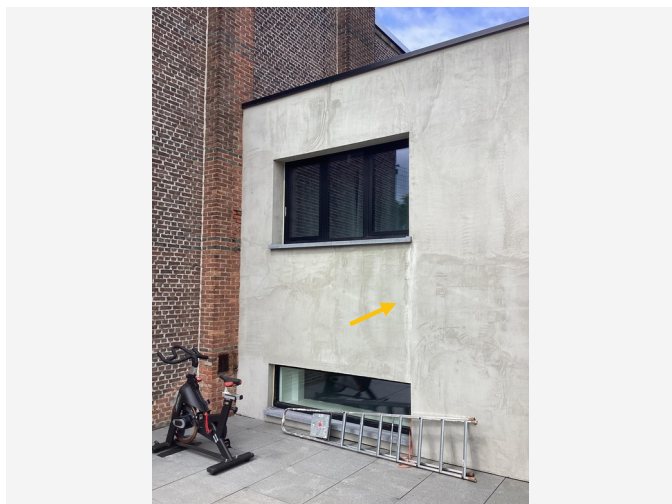
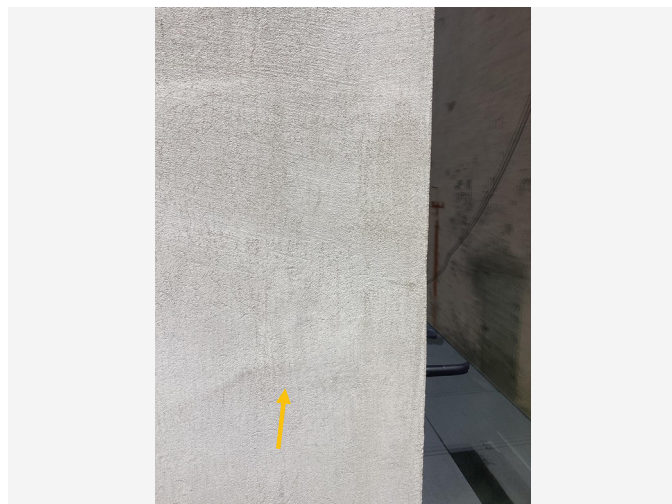
# Fiche 11: Crepi buitengevel

Geen asbest

#	Type	Referentie	Resultaat
11.1	Mengmonster	M04	Geen asbest

Beschrijving	Crepi buitengevel
Omgeving	Buiten
Primaire drager	Wand buitenschil
Bindmiddel van materiaal	Gips - kalk
Gebondenheid op basis van bindmiddel	Niet-hechtgebonden
Hoeveelheid (oppervlakte - dikte - aantal)	• 20,00 m <sup>2</sup> - 1,00 cm - 1 stuk
Totaal volume	0,20 m <sup>3</sup>
Identificatiemethode	Vaststelling met monstername
Destructieve handeling voor identificatie	Nee
Opmerking	De opgemeten hoeveelheid bedraagt een schatting.
