Asbestinventarisatetest

Jean Louis Cautreelslaan 5, 2610 Antwerpen

Attestnummer : **20251028-000174.000**

Uitgegeven op : **28.10.2025**

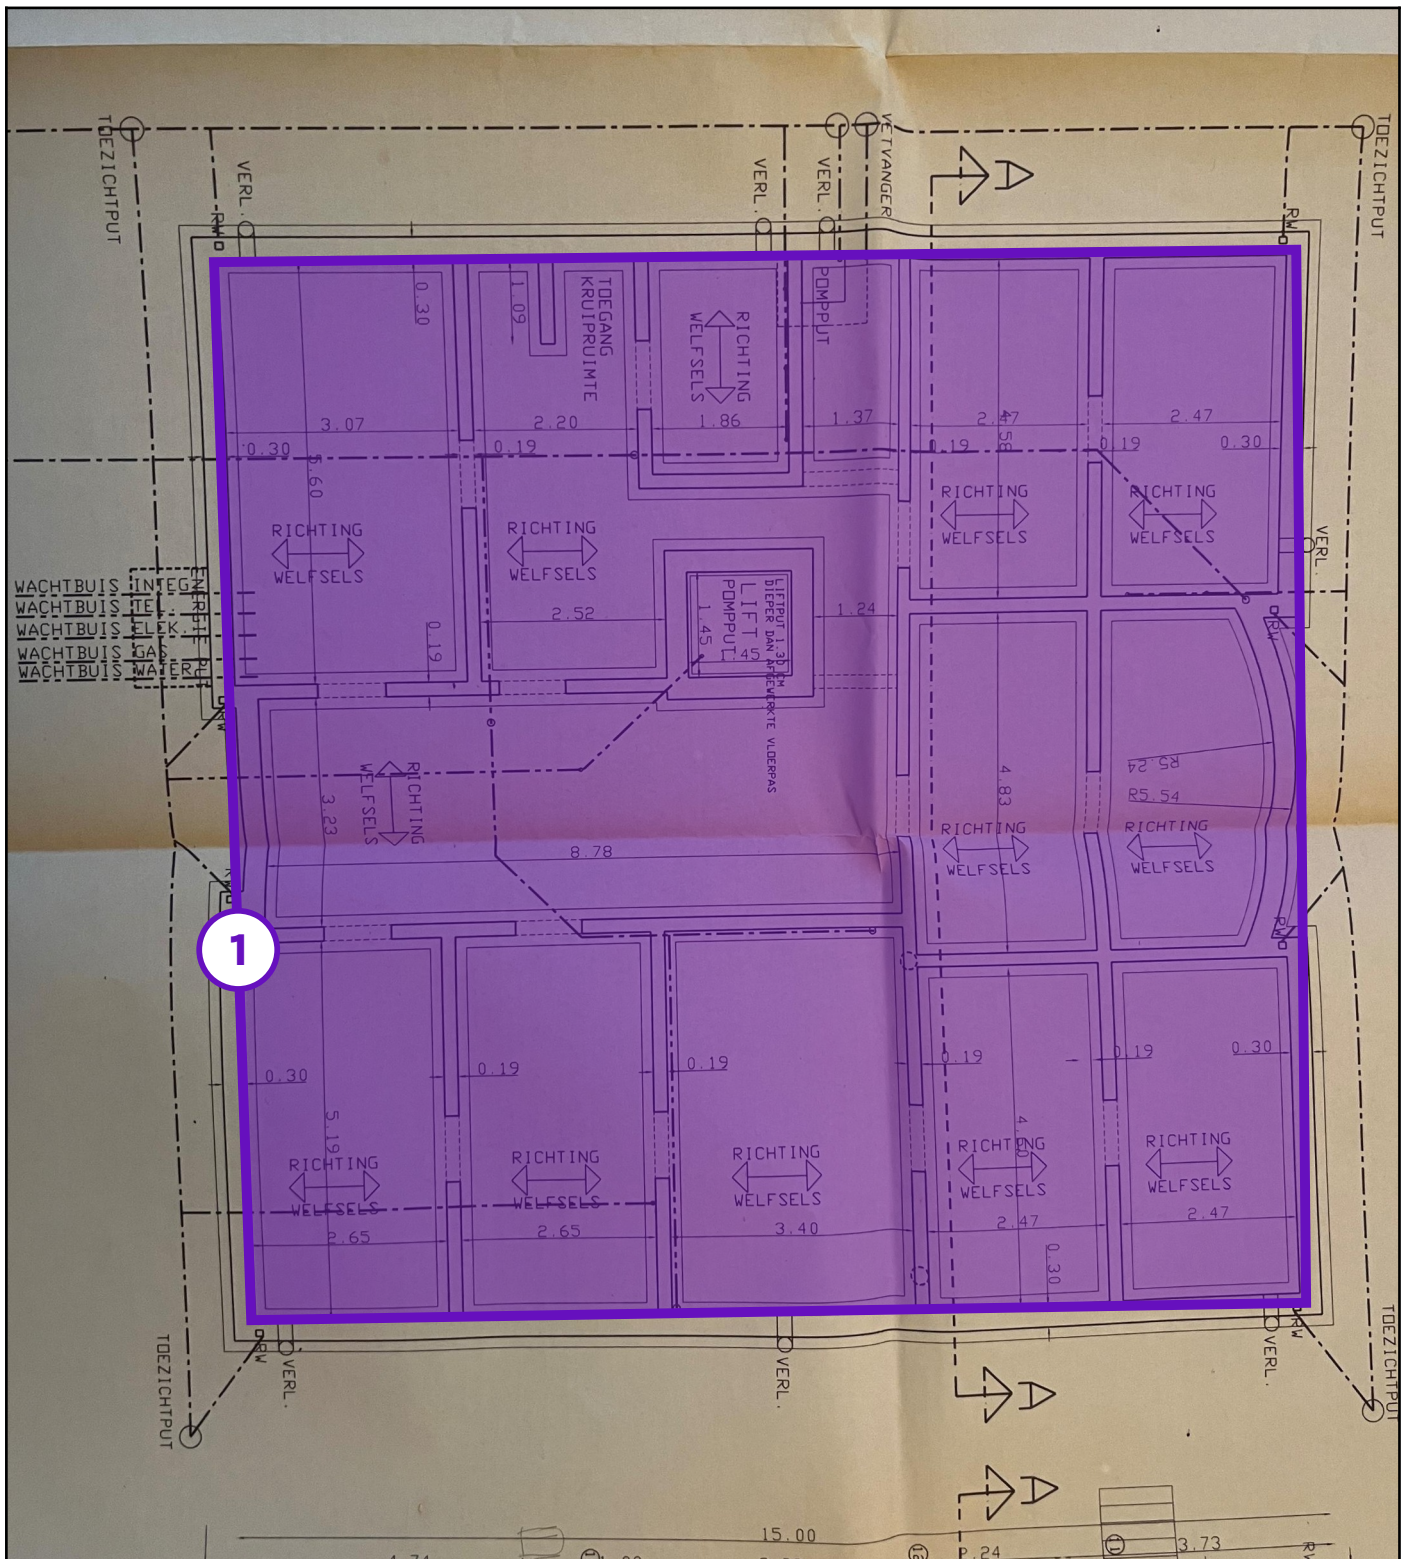
Plan 1.1: Kruipruimte

Beschrijving	Type	Actie
1. Kruipkelder	Beperking	-

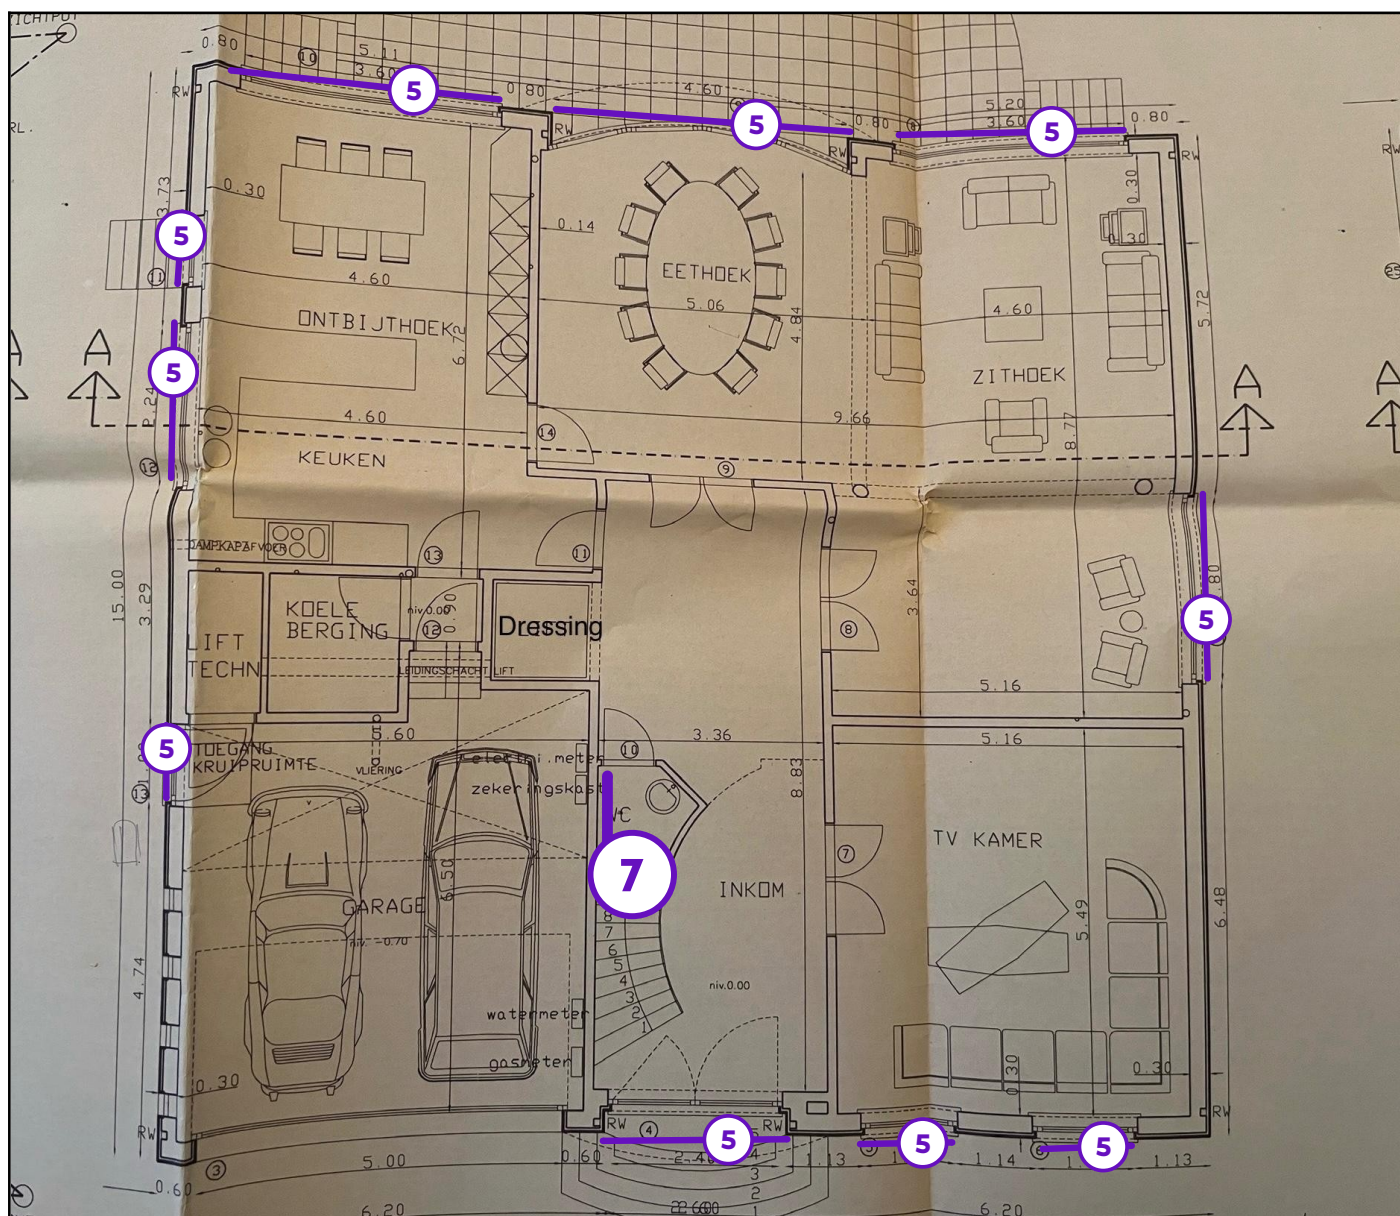
Plan 1.2: Gelijkvloers

geen verdachte vloerbedekking aangetroffen
alle muren bevatten pleisterwerk exclusief garage

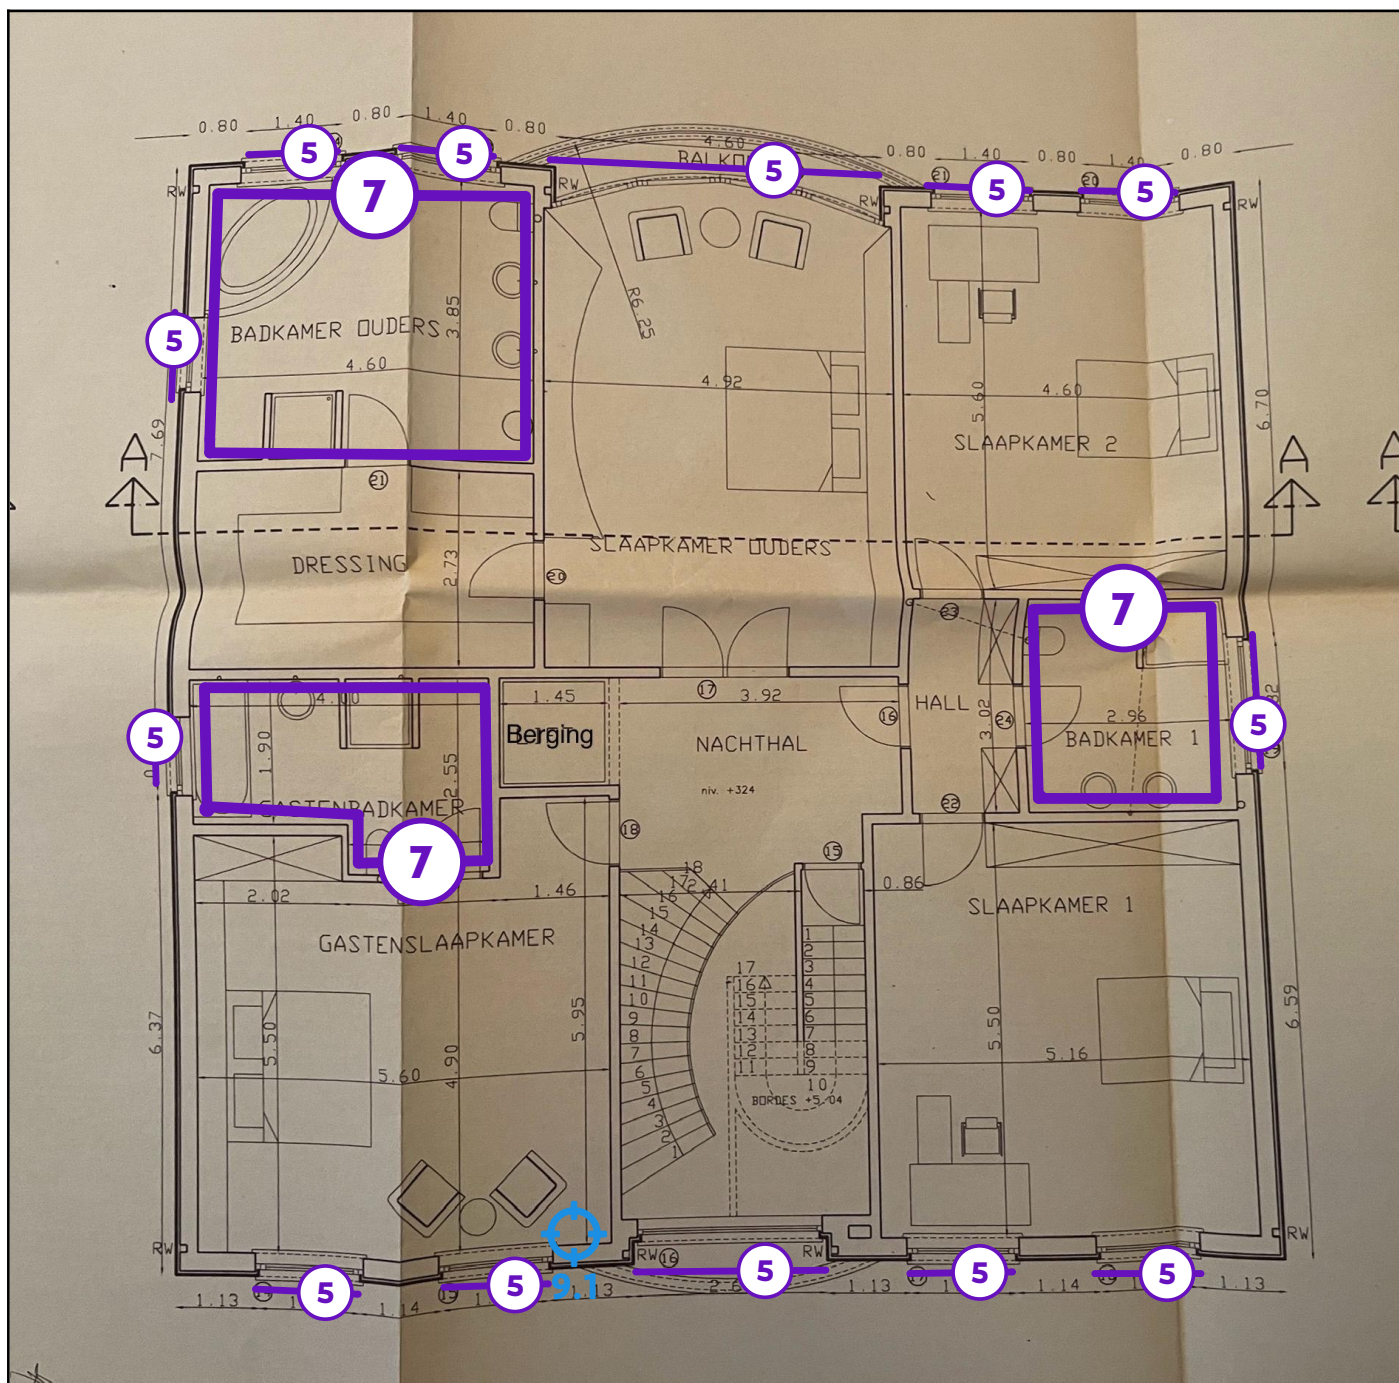
Plan 1.4: Eerste verdieping

alle muren bevatten pleisterwerk
geen verdachte vloerbedekking aangetroffen

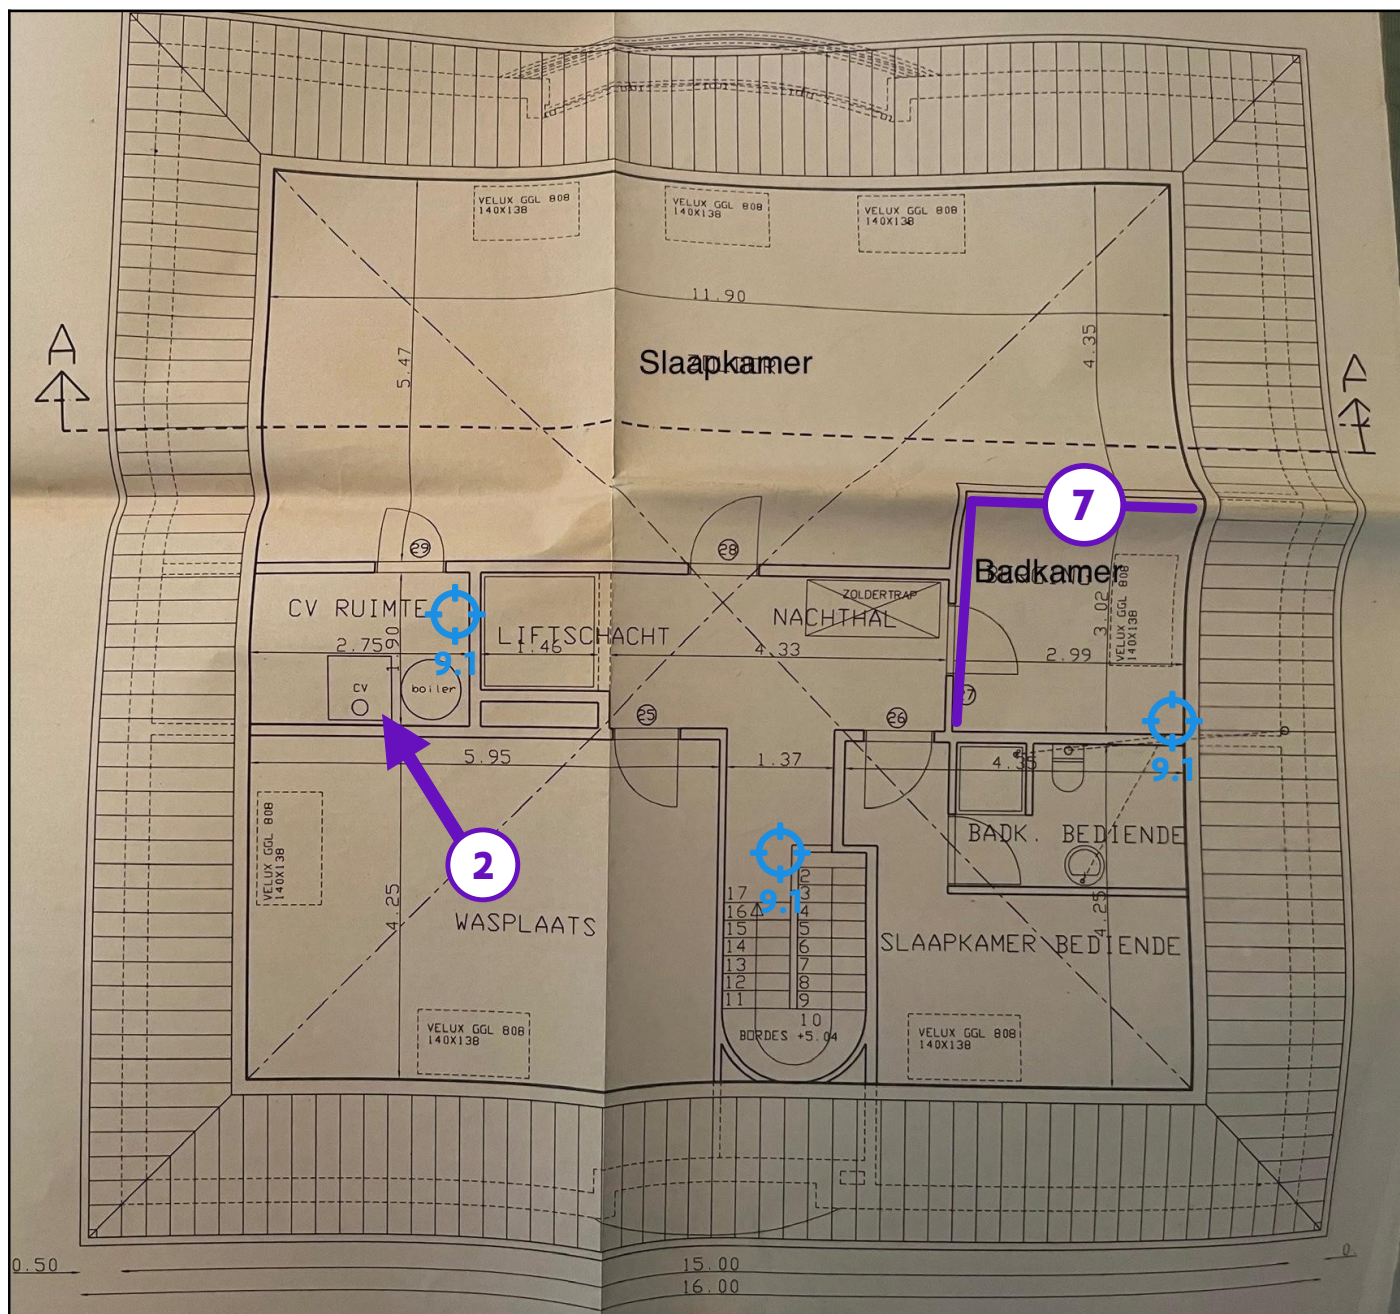
Plan 1.7: Tweede verdieping

geen verdachte vloerbedekking aangetroffen
geen verdachte buisisolatie aangetroffen
alle muren bevatten pleisterwerk

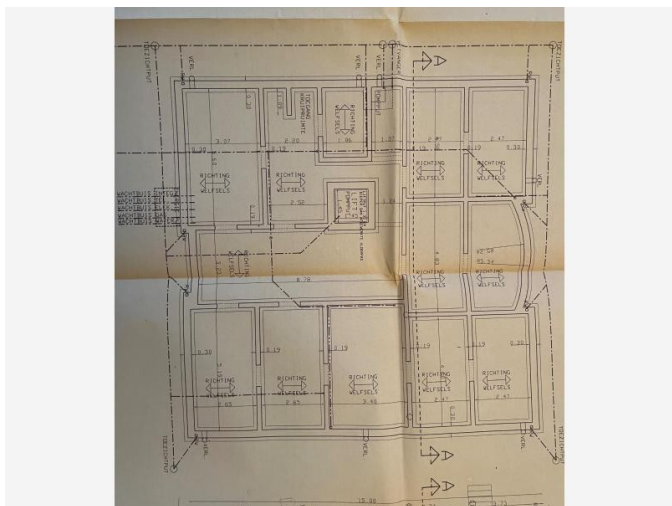
Situeringfoto

Permanente beperking

Reden: Het onderzoek kan niet uitgevoerd worden binnen de bepalingen van de Welzijnswet

Uitleg van de asbestdeskundige: De hoogte van de kruipruimte is lager dan 1,5 meter.

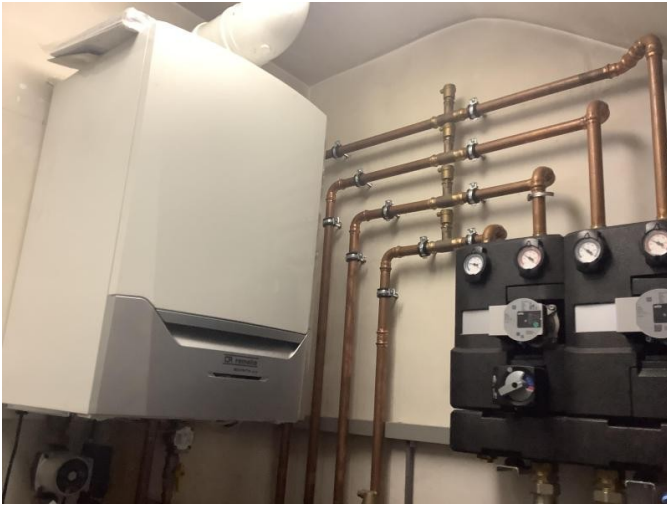
Vrije foto

Deze ketel heeft een bouwjaar na 2000. Deze bevat intern geen asbesthoudende materialen.

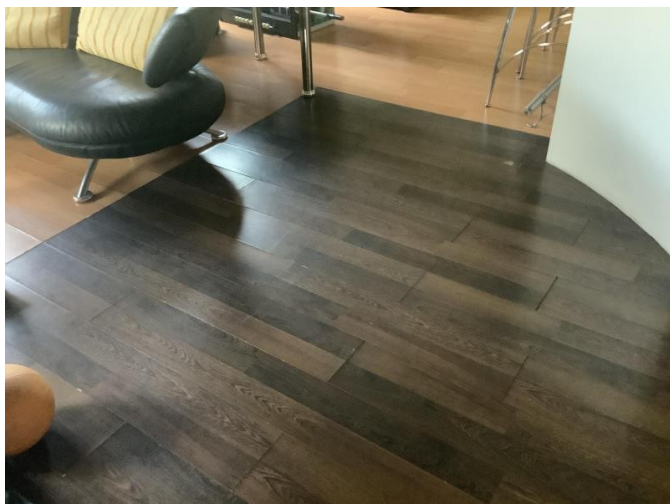
Vrije foto

De aanwezige vloerbekleding is niet asbestverdacht. De onderliggende laag was echter niet inspecteerbaar zonder destructie tijdens de inspectie. Mogelijk is de onderliggende laag asbestverdacht.

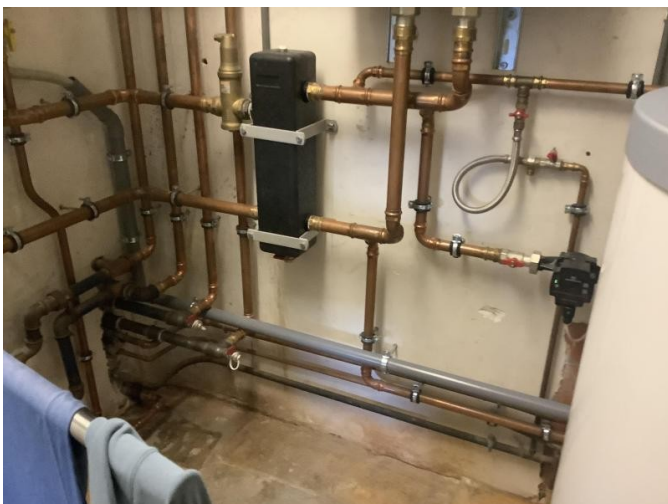
Vrije foto

De aangetroffen thermische isolatie rond de buizen bestaat uit een niet asbestverdacht materiaal.

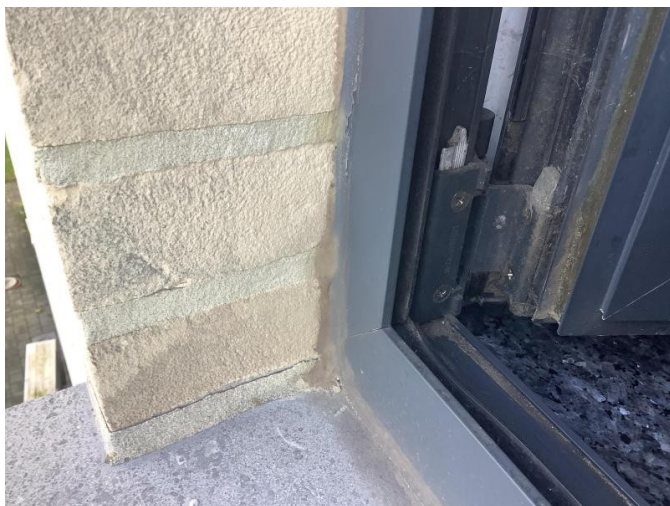
Vrije foto

De afkitting van de ramen bestaat uit siliconen. Dit is niet asbestverdacht. Hieronder bevindt zich op diverse plaatsen nog de oude mastiek.

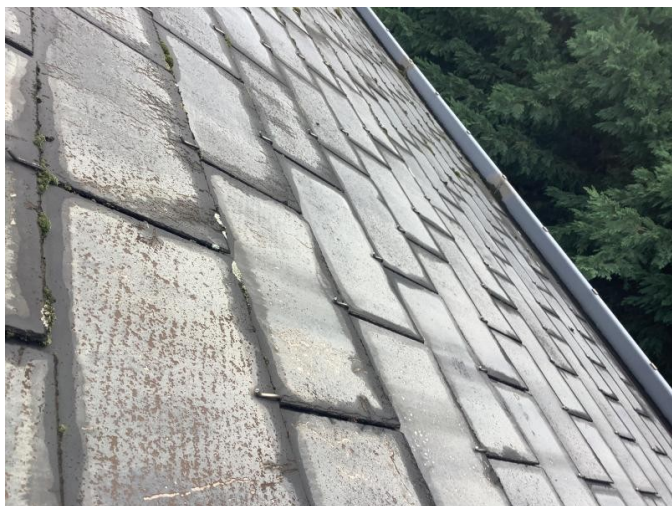
Vrije foto

De dakbedekking bestaat uit natuurleien. Deze bevatten geen asbestvezels.

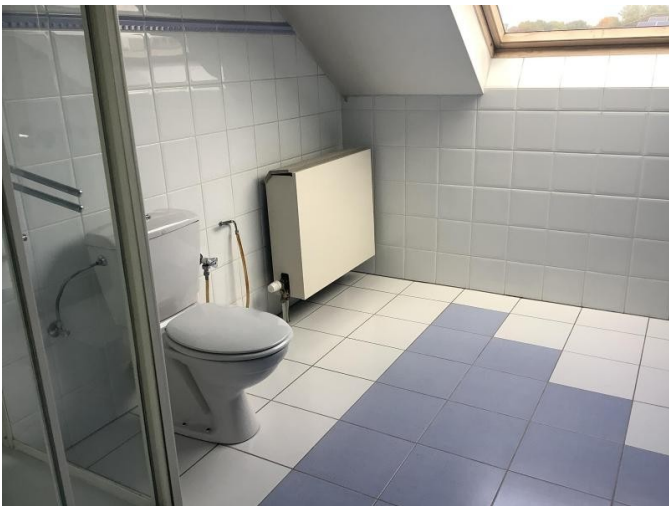
Vrije foto

Op moment van de inspectie kon niet worden nagegaan of de tegellijm achter de muurtegels/plinten asbestverdacht is. Bij renovatie of verwijdering van de tegels dient het materiaal te worden geanalyseerd voor de werken van start gaan.

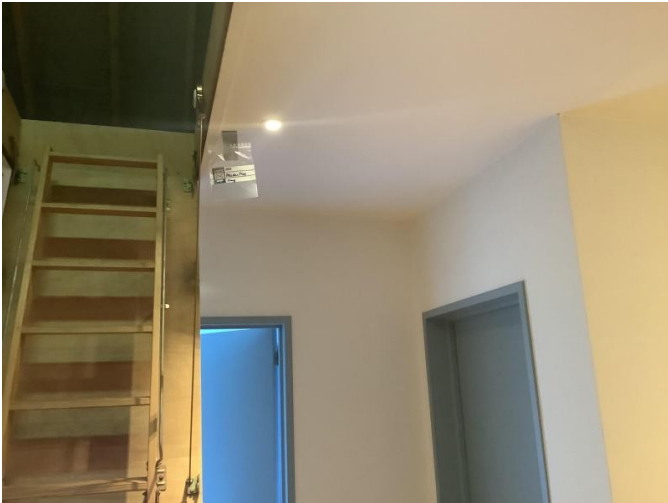
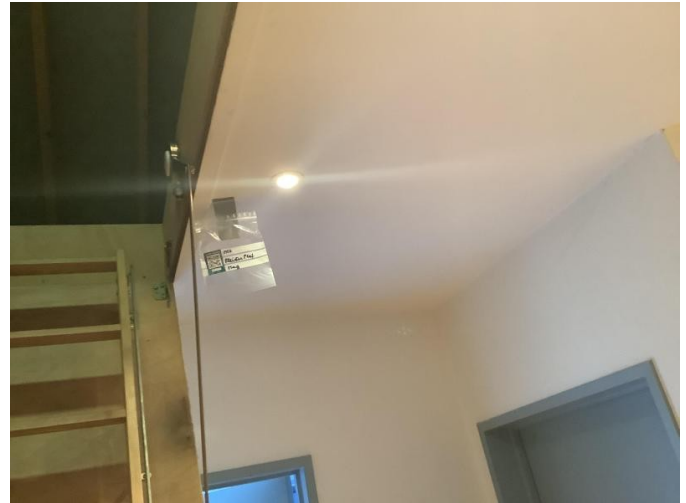
Fiche 8: Pleisterwerk plafonds

Geen asbest

#	Type	Referentie	Resultaat
8.1	Mengmonster	M03	Geen asbest

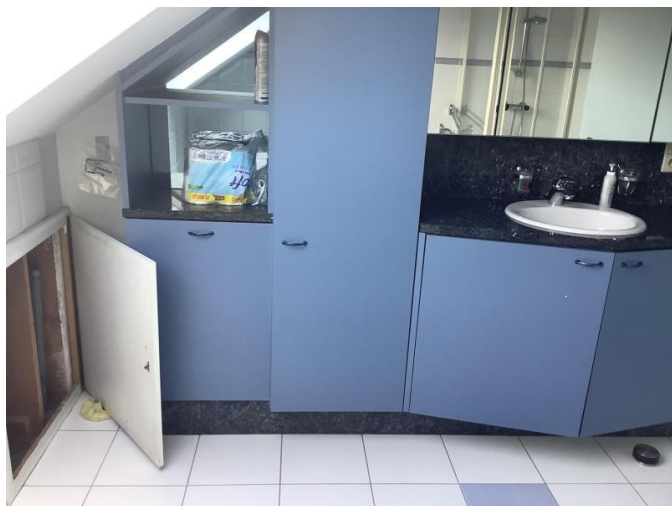
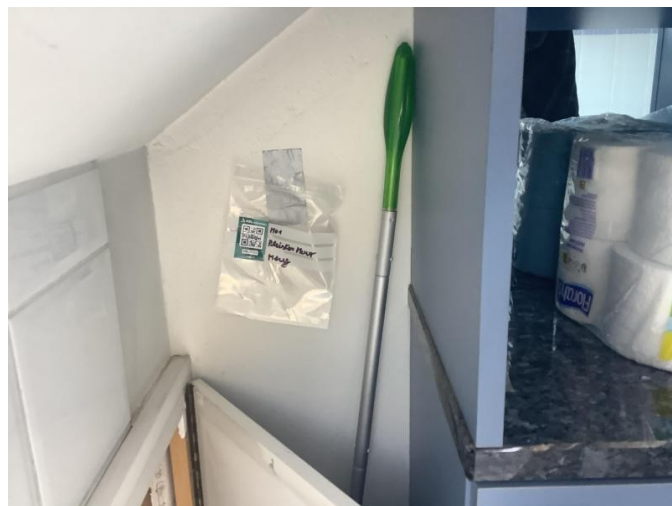
Fiche 9: Pleisterwerk wanden

Geen asbest

#	Type	Referentie	Resultaat
9.1	Mengmonster	M01	Geen asbest

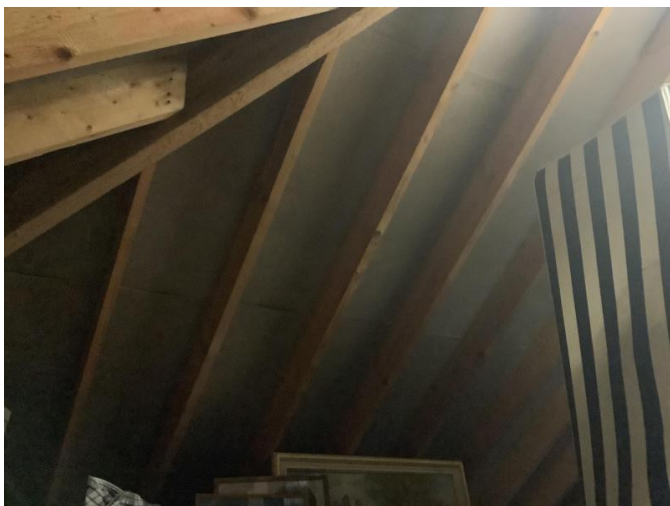
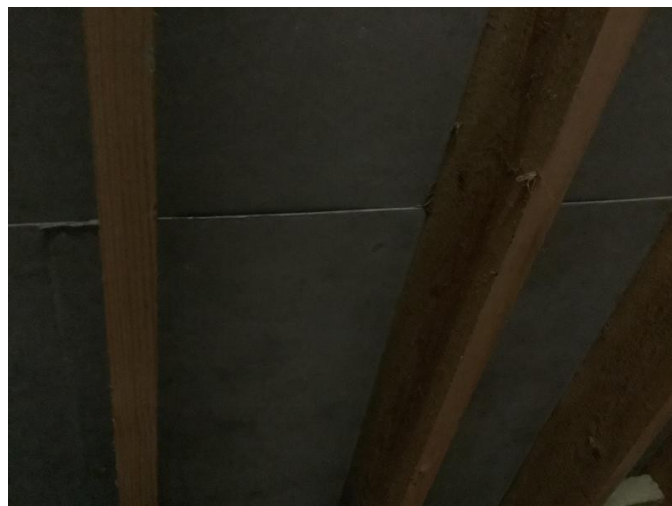
Geen asbest

#	Type	Referentie	Resultaat
10.1	Puntmonster	M02	Geen asbest
