# Asbestinventarisatetest

Vijf-aprilwarande 107/1, 2640 Mortsel

Attestnummer : 20260519-000228.000

Uitgegeven op : 19.05.2026

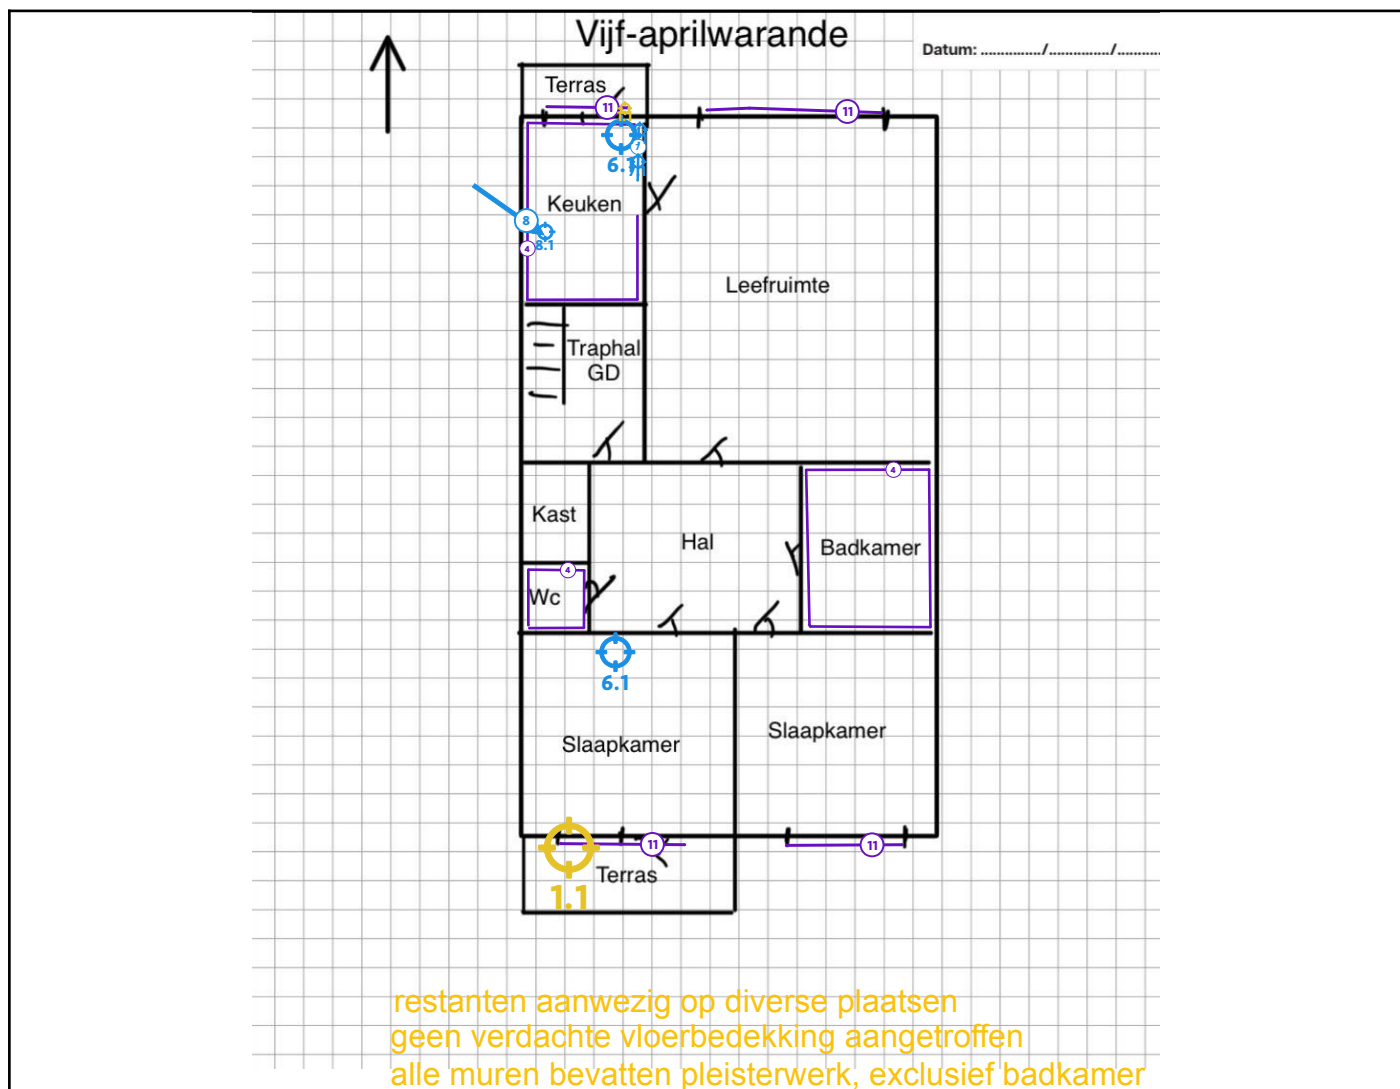
# Plan 1.1: Appartement bus 1

Beschrijving	Type	Actie
1. Mastiek/kit tussen muur en profiel buiten	Asbestmateriaal	Zorgvuldig beheren
1.1 Code: M04	Mengmonster	-
2. Vloerbedekking - Niet verdacht	Advies	-
4. Tegellijm achter wandtegels & plinten	Advies	-
6. Pleisterwerk wanden	Geen asbest	-
6.1 Code: M01	Mengmonster	-

7. Tegellijm keuken	Geen asbest	-
7.1 Code: M06	Mengmonster	-
8. Ontdreuningsplaat/anti-dreunplaat onder spoelbak	Geen asbest	-
8.1 Code: M05	Puntmonster	-
11. Afdichtingsmateriaal (mastiek,kit,..) aan schrijnwerk - Niet verdacht	Overige ruimte of materiaal	-

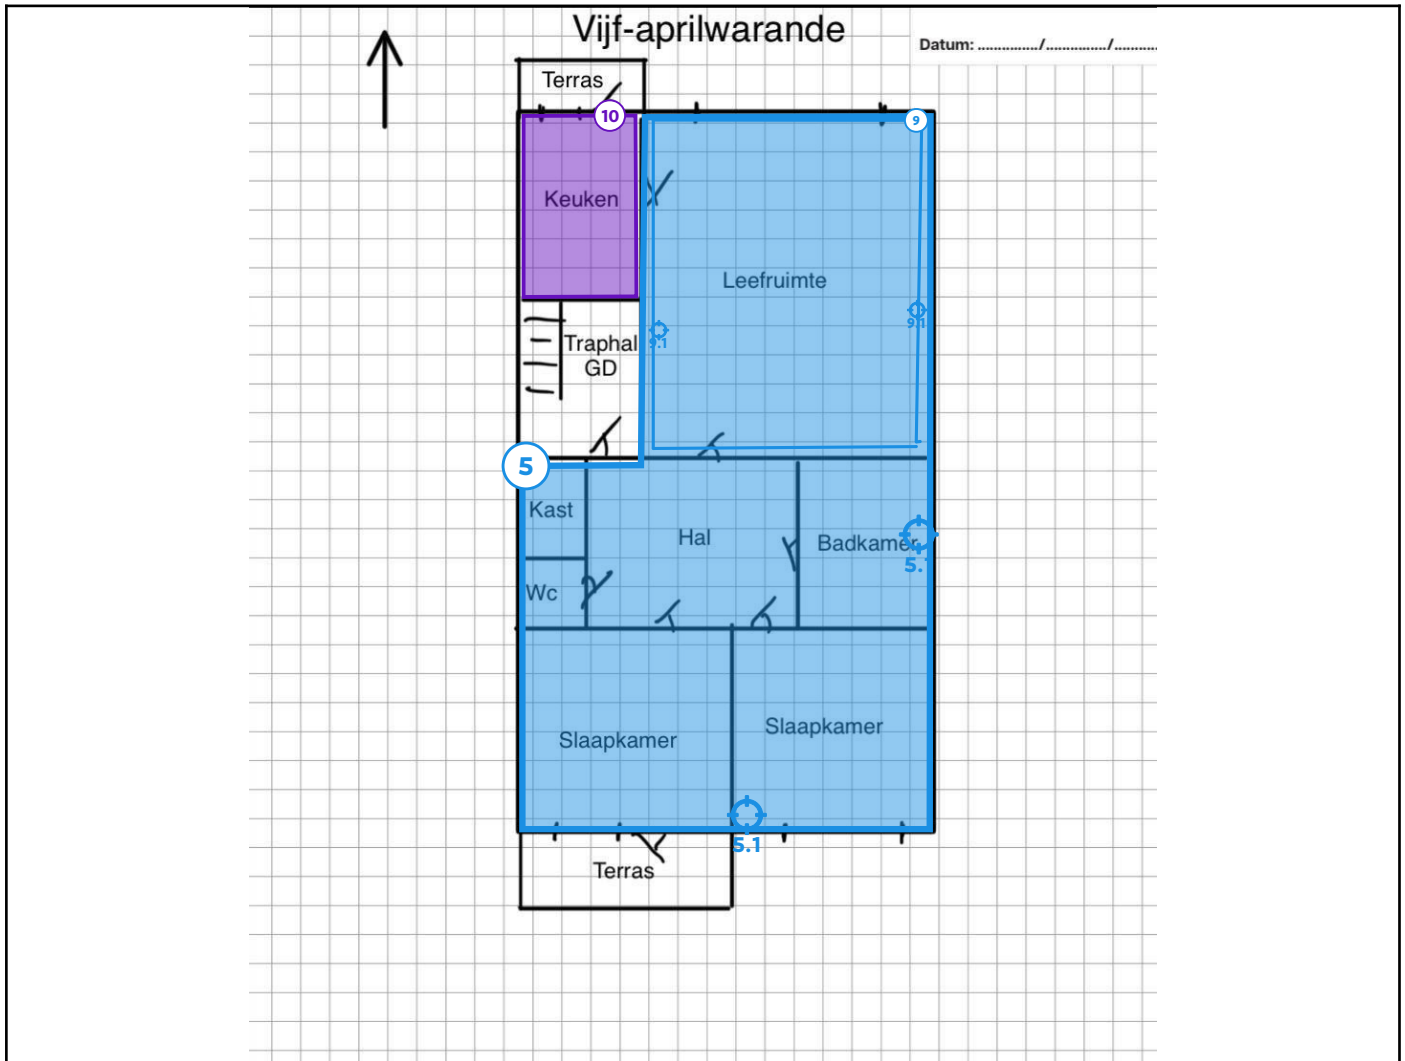
## Plan 1.2: Appartement bus 1

Beschrijving	Type	Actie
5. Pleisterwerk plafonds	Geen asbest	-
5.1 Code: M02	Mengmonster	-
9. Pleisterwerk sierlijsten living	Geen asbest	-
9.1 Code: M03	Mengmonster	-
10. Plafondafwerking in gipskarton/hout/pvc	Overige ruimte of materiaal	-

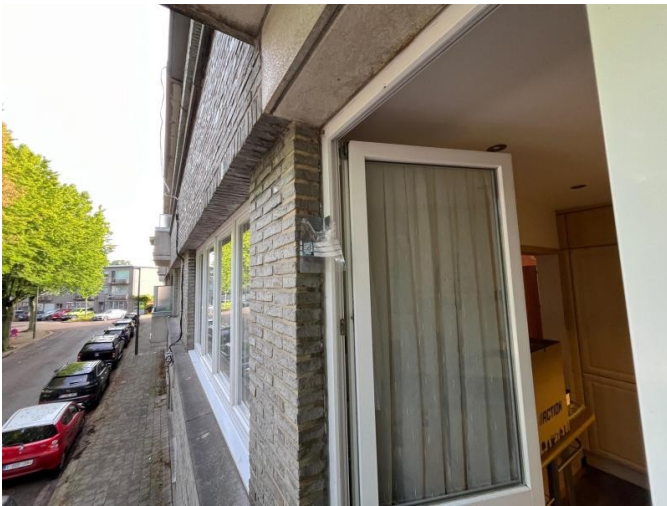
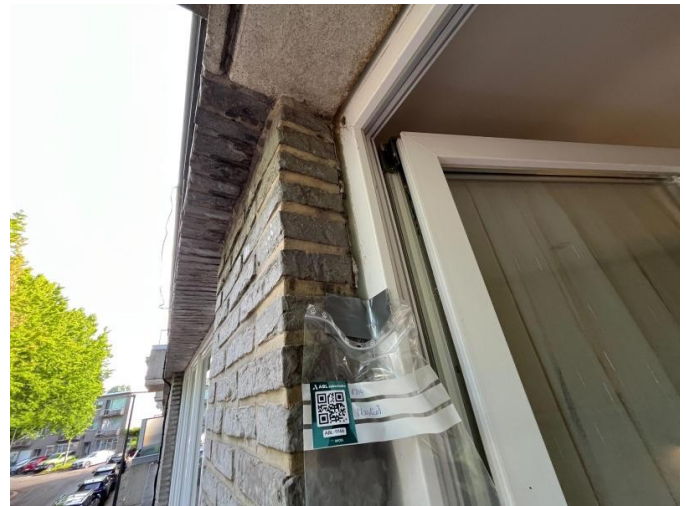
Het asbestmateriaal valt onder de mijlpaal van 2040.

Eindbeoordeling materiaalrisico	Laag materiaalrisico en/of verlaagde kans op vezelvrijgave
---------------------------------	--

Gebondenheid	Categorie 1: hechtgebonden in oorsprong
Asbestsoort (vezeltype)	Alleen chrysotiel aanwezig
Asbestconcentratie	Laag (< 50%)
Afschermingsgraad van het gehele materiaal	Geheel of deels vrij aan de buitenlucht, maar geen contact met binnenlucht
Toestand van het materiaal	Licht beschadigd, licht verweerd. Intacte calciumsilicaatplaat of materiaal met categorie 3-gebondenheid

#	Type	Referentie	Resultaat
1.1	Mengmonster	M04	Chrysotiel

Beschrijving	Mastiek/kit tussen muur en profiel buiten
Omgeving	Buiten
Primaire drager	Wandopening verticaal (raam, deur, ...)
Asbestmateriaal	In-situ afwerkingslagen - Pasta, stopverf, voegsel, stopsel, vulsel, mastiek, kitten, ...
Bindmiddel van asbestmateriaal	Kitten, mastiek, pasta
Gebondenheid op basis van bindmiddel	Hecht
Hoeveelheid (gewicht - aantal)	<ul style="list-style-type: none"><li>• 1,00 kg - 1 stuk</li></ul>
Totaal gewicht	1,00 kg
Eenvoudig bereikbaar	Ja
Bevestigingswijze	<ul style="list-style-type: none"><li>• Verlijmd, ingegoten, versmeerd</li></ul>
Identificatiemethode	Een monstername door de asbestdeskundige met laboanalyse door een asbestlabo.
Destructieve handeling voor identificatie	Nee
Opmerking	De hoeveelheid is een schatting.

- Zorg voor een veilig beheer. Vermijd het beschadigen van het asbestmateriaal. Controleer de toestand jaarlijks op wijzigingen.

- Eenvoudige handelingen: mag via doe-het-zelf of door werknemer(s) met opleidingsattest eenvoudige handelingen  
Bij het uitvoeren van eenvoudige handelingen, zoals toegestaan via doe-het-zelfmethoden of door werknemers met een opleidingsattest, is het gebruik van de juiste persoonlijke beschermingsmiddelen (PBM's) verplicht om blootstelling aan asbestvezels te voorkomen. Wij adviseren echter om asbest te laten verwijderen door een werknemer met opleidingscertificaat. Maar het is ook toegestaan via de doe-het-zelfmethode, mits de juiste voorzorgsmaatregelen en PBM's in acht worden genomen. De te gebruiken PBM's zijn:
  - FFP3-mondmasker of halfgelaatsmasker met P3 filter
  - wegwerpoverall (Tyvek CATIII, type 5en 6)
  - afwasbaar schoeisel

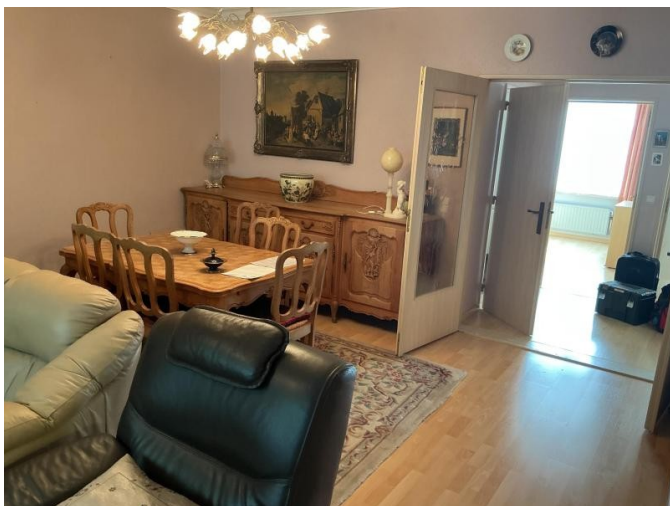
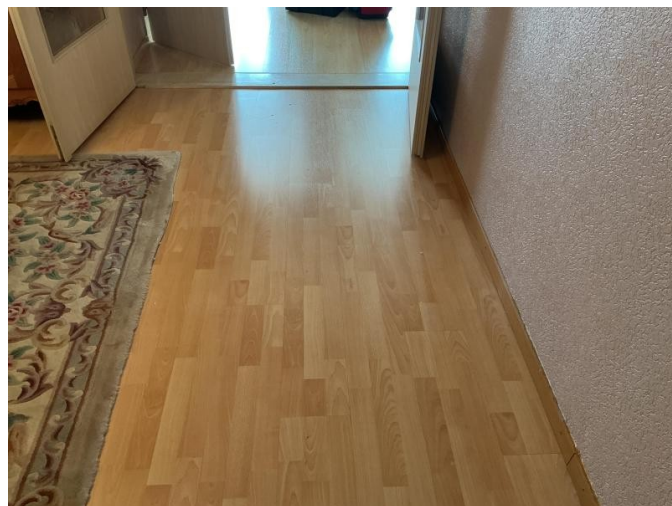
De aanwezige vloerbedekking is niet asbestverdacht. De onderliggende laag was echter niet inspecteerbaar zonder destructie tijdens de inspectie. Mogelijk is de onderliggende laag asbestverdacht.

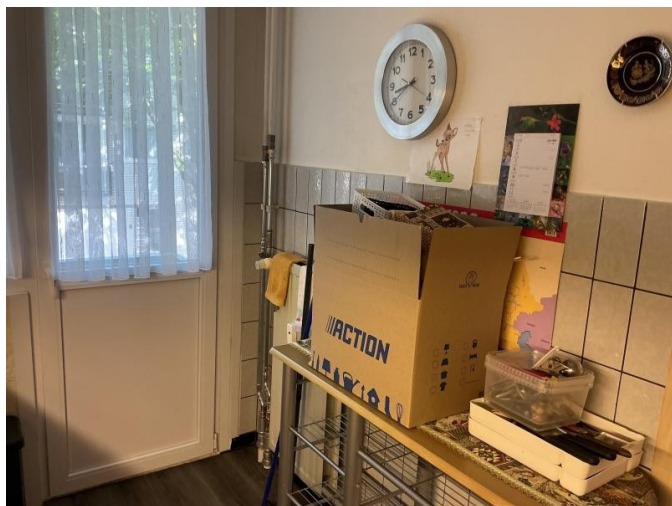
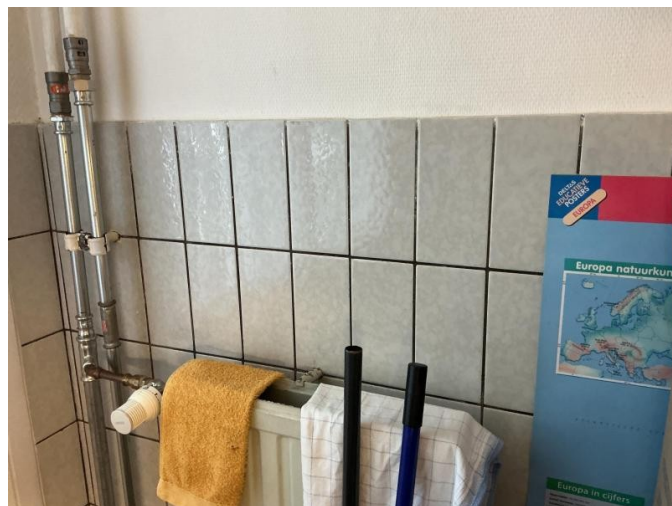
Op moment van de inspectie kon niet worden nagegaan of de tegellijm achter de muurtegels/plinten asbestverdacht is. Bij renovatie of verwijdering van de tegels dient het materiaal te worden geanalyseerd voor de werken van start gaan.

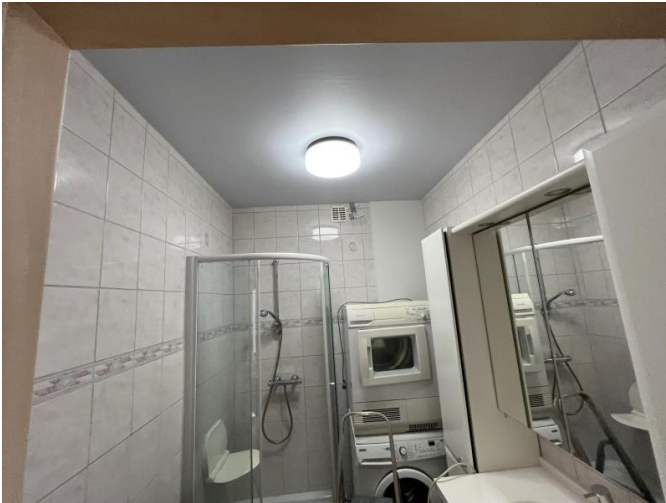
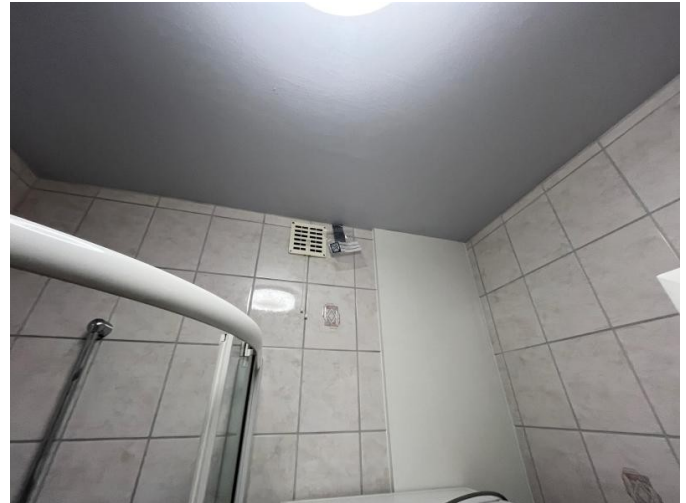
## Fiche 5: Pleisterwerk plafonds

Geen asbest

#	Type	Referentie	Resultaat
5.1	Mengmonster	M02	Geen asbest

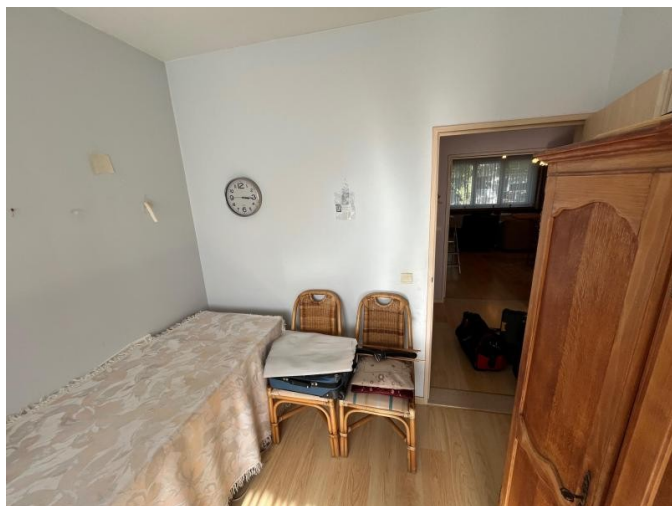
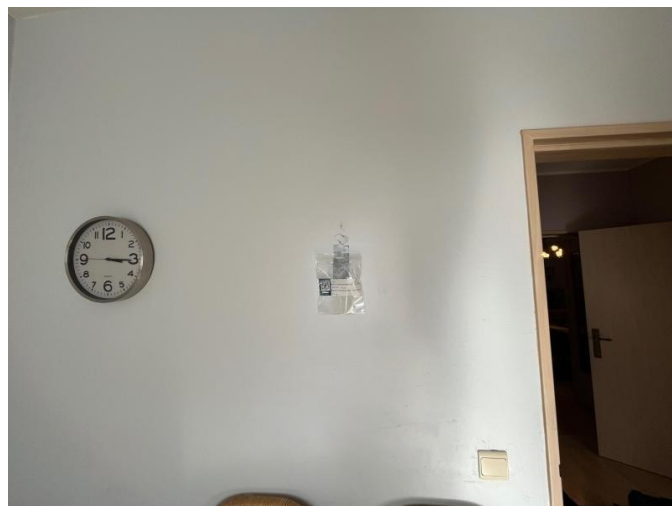
## Fiche 6: Pleisterwerk wanden

Geen asbest

#	Type	Referentie	Resultaat
6.1	Mengmonster	M01	Geen asbest

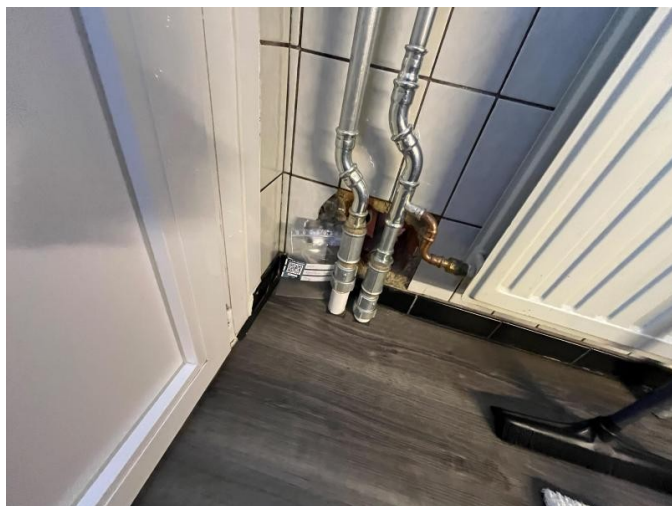
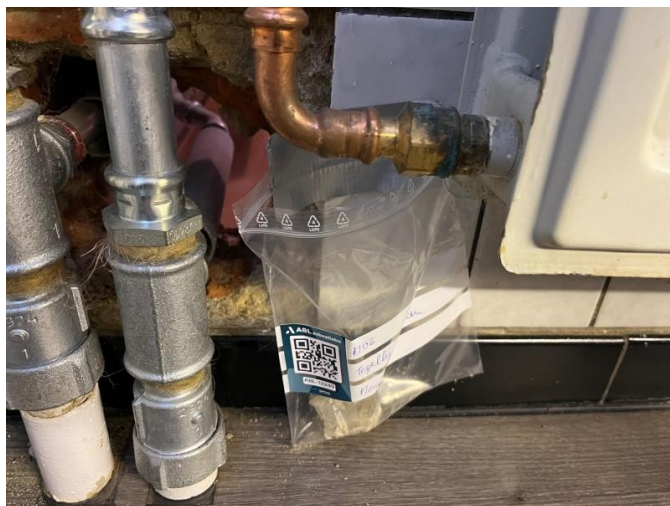
## Fiche 7: Tegellijm keuken

Geen asbest

#	Type	Referentie	Resultaat
7.1	Mengmonster	M06	Geen asbest

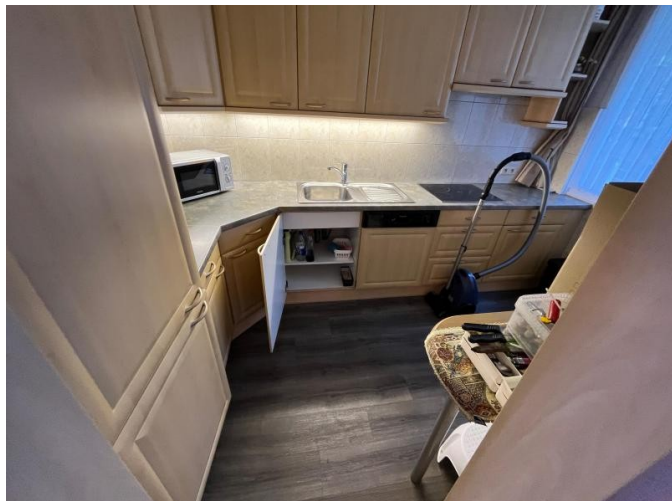
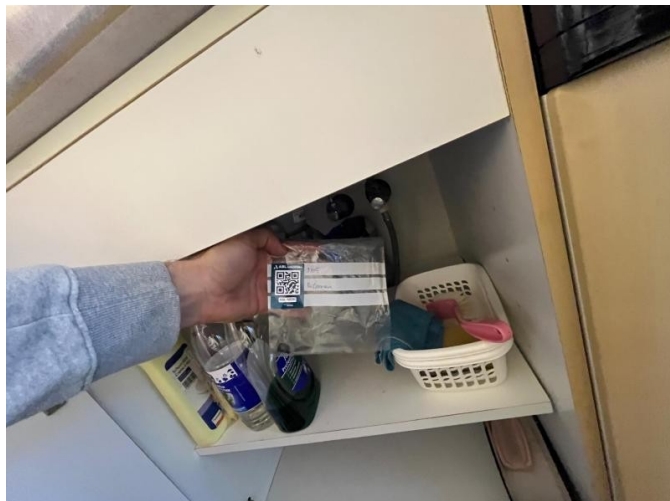
# Fiche 8: Ontdreuningsplaat/anti-dreunplaat onder spoelbak

Geen asbest

#	Type	Referentie	Resultaat
8.1	Puntmonster	M05	Geen asbest

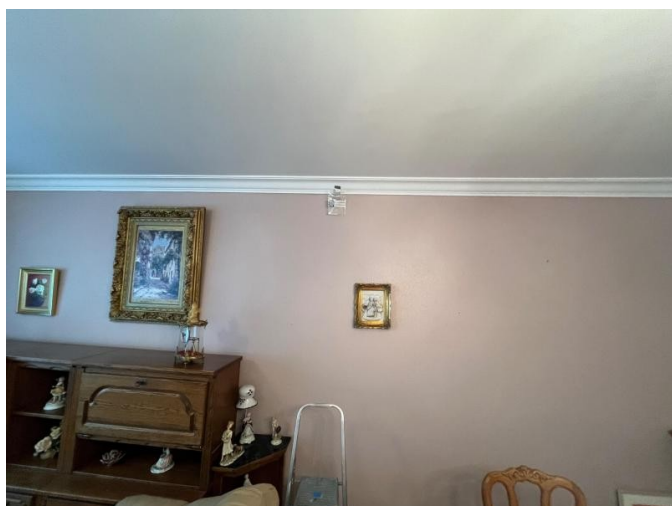
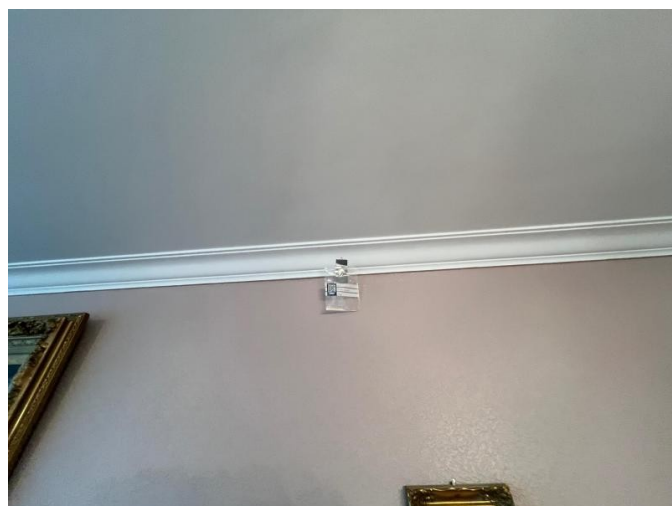
Geen asbest

#	Type	Referentie	Resultaat
9.1	Mengmonster	M03	Geen asbest
