Asbestinventarisatetest

Overwinningstraat 13, 2850 Boom

Attestnummer : 20260610-000437.000

Asbestveilig (maar mogelijk niet asbestvrij)

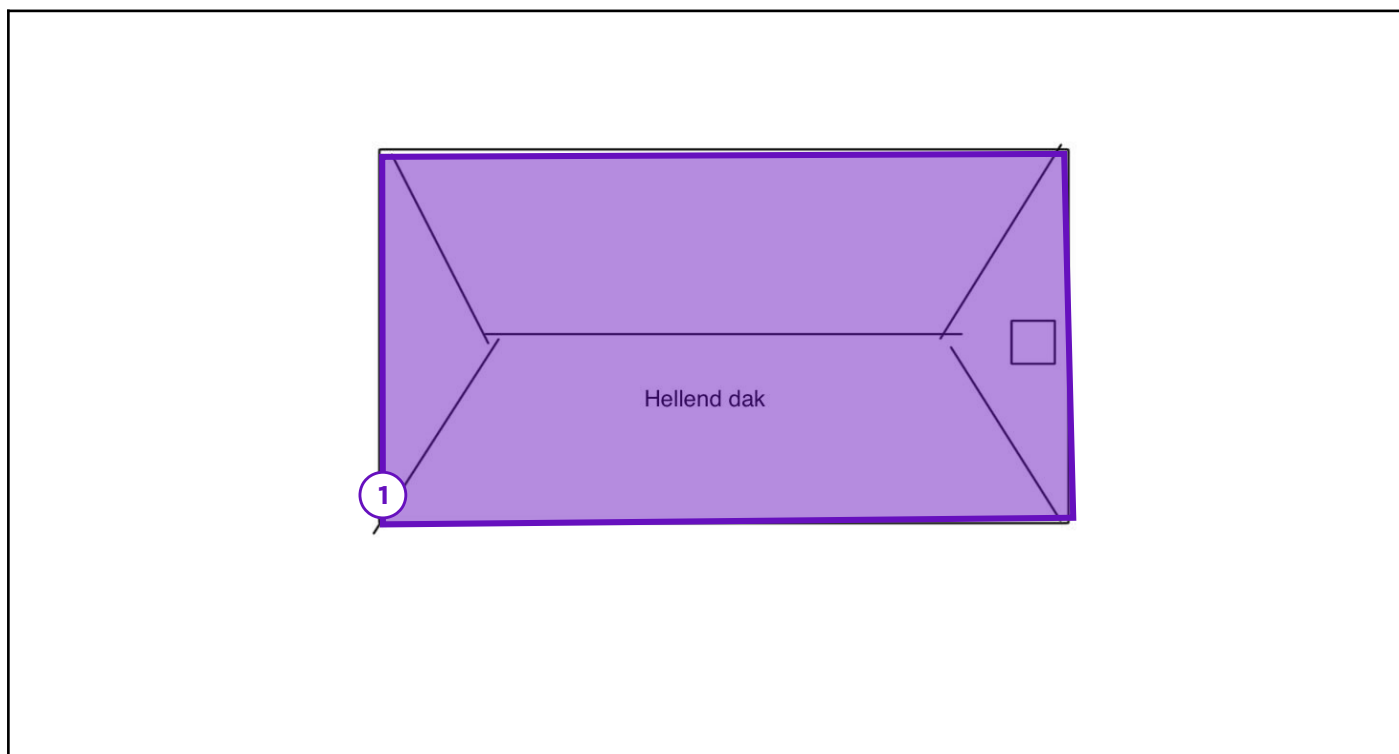
Plan 1.16: Dak

Beschrijving	Type	Actie
1. Onderdak	Beperking	-

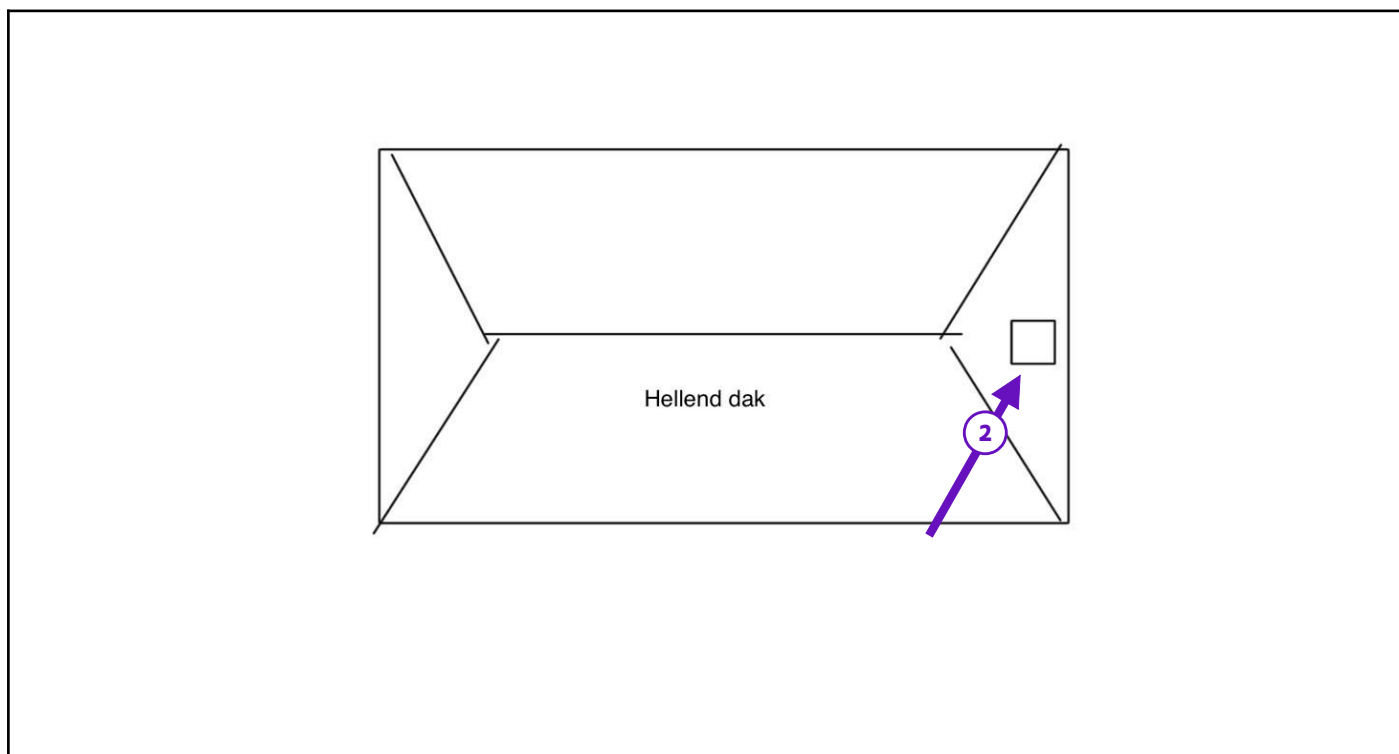
Plan 1.17: Dak

Beschrijving	Type	Actie
2. Binnenzijde en bovenzijde van de schouw	Beperking	-

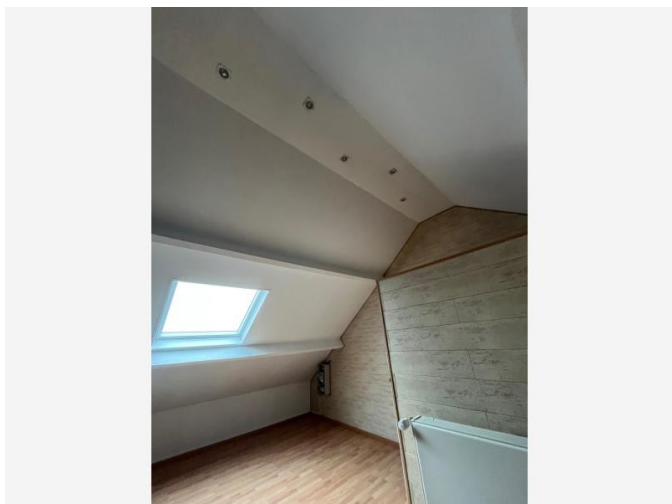
Situeringfoto

Tijdelijke beperking

Reden: Het te onderzoeken materiaal situeert zich hoger dan 3,50 m te rekenen vanaf een veilige ondergrond

Uitleg van de asbestdeskundige: Aangezien het onderdak niet zichtbaar is langs de binnenkant van het dak wegens dat dit afgewerkt is, en vanuit de zolder(raam) niet vaststelbaar is welk onderdak er aanwezig is en er ook de beperking is van de hoogte wordt hier een beperkingsfiche van middellange termijn opgemaakt.

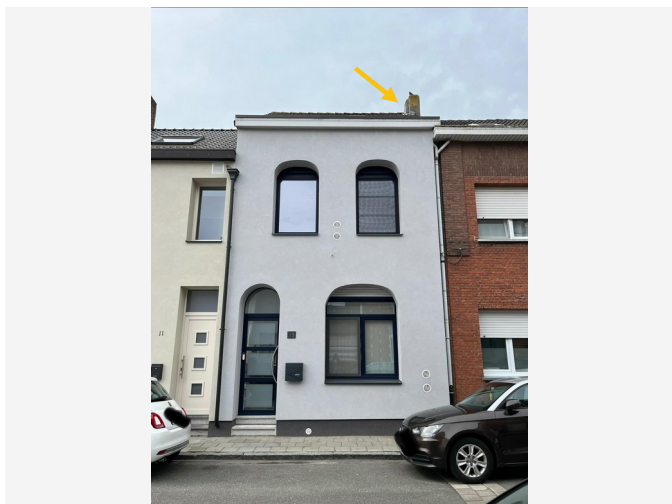
Situeringfoto

Tijdelijke beperking

Reden: Het te onderzoeken materiaal situeert zich hoger dan 3,50 m te rekenen vanaf een veilige ondergrond

Uitleg van de asbestdeskundige: De binnenzijde van de schouw kon niet geïnspecteerd worden. Ook van buitenaf was inspectie onmogelijk omwille van de hoogte (hoger dan 3.5m). Asbestverdachte toepassingen kunnen aanwezig zijn. Dit betreft een beperking op middellange termijn.

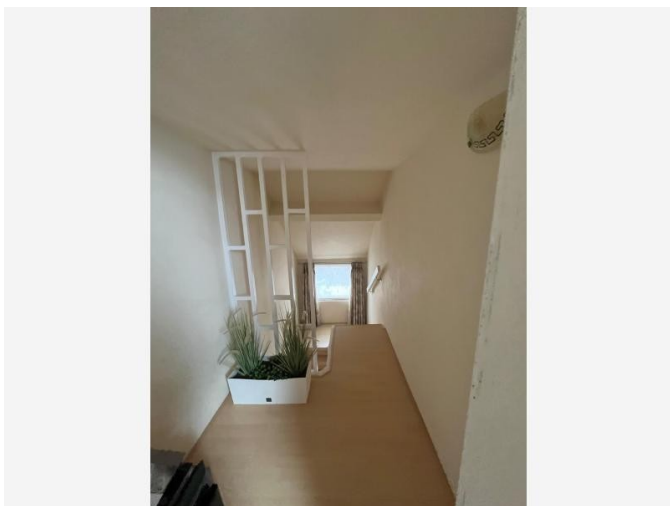
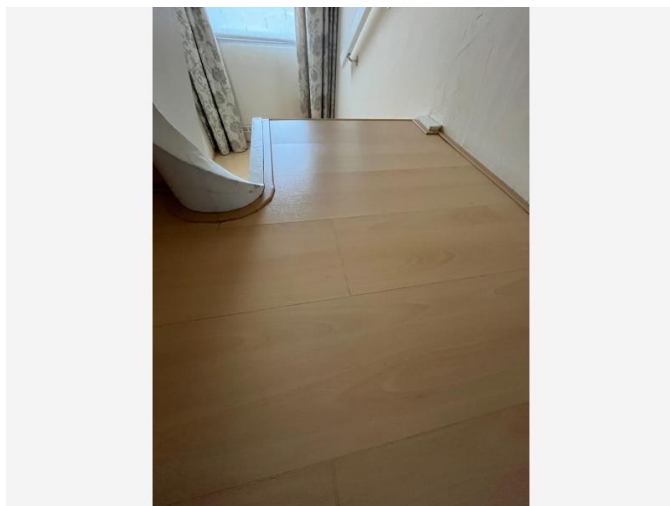
Informatie over een niet-asbestverdacht materiaal

De aanwezige vloerbekleding is niet asbestverdacht. De onderliggende laag was echter niet inspecteerbaar zonder destructie tijdens de inspectie. Mogelijk is de onderliggende laag asbestverdacht.

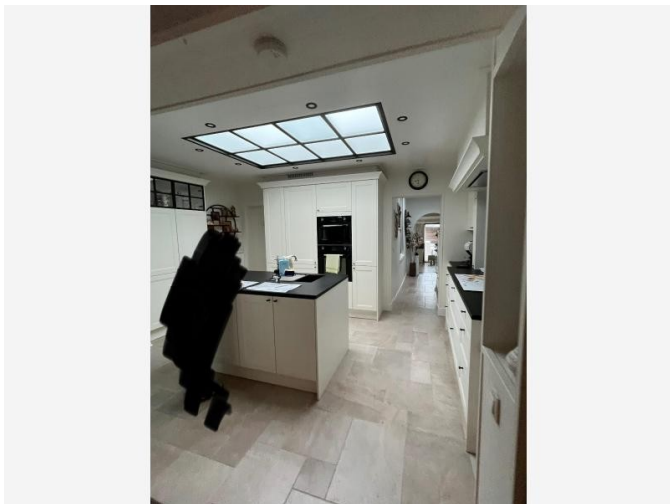
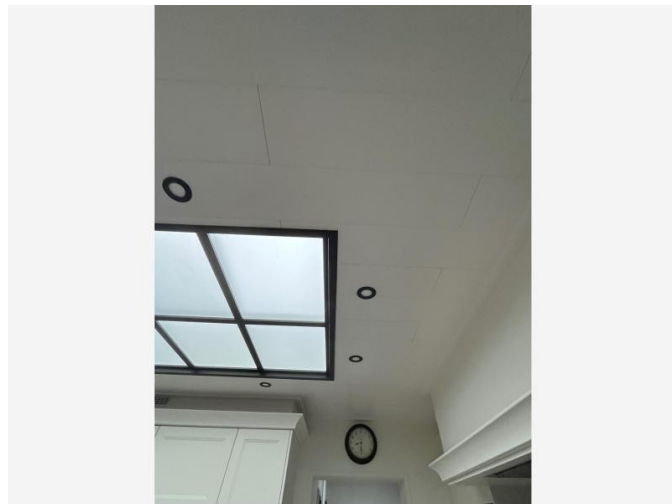
Informatie over een niet-asbestverdacht materiaal

Het plafond bestaat uit niet-asbestverdachte gipskartonplaten/hout-/pvc platen . Zonder destructie is het niet mogelijk om na te gaan of er asbestverdachte materialen aanwezig zijn achter de gipskartonplaten/hout-/pvc platen.

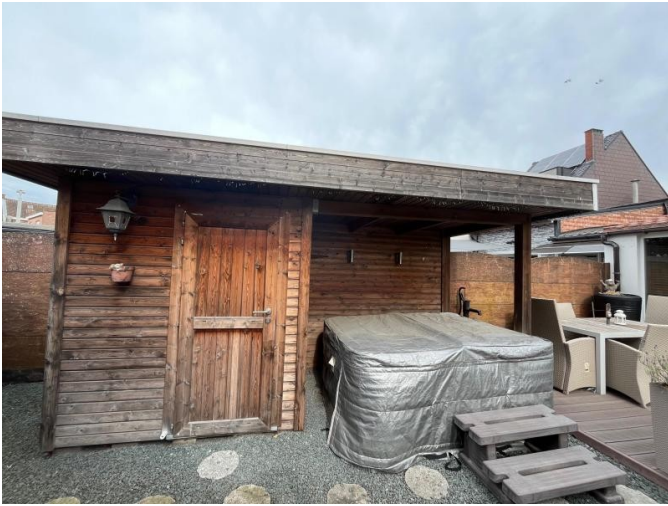
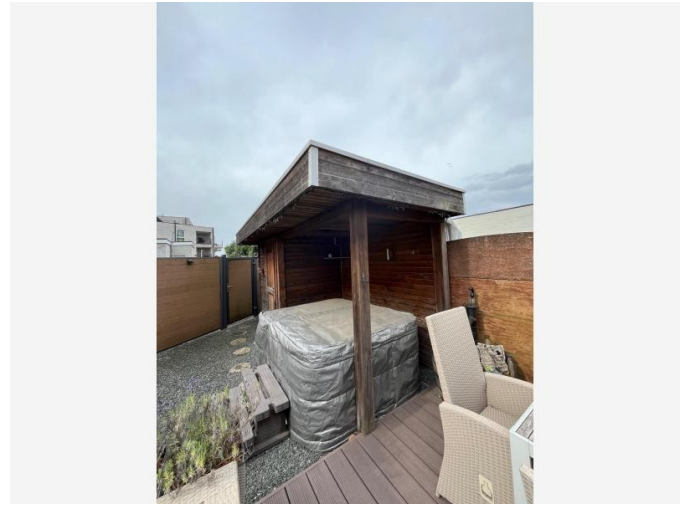
Fiche 5: Tuinhuis niet verdacht

Informatie over een niet-asbestverdacht materiaal

Bouwjaar 2016

Basis voor advies	Beoordeling op basis van een bewijsdocument.
-------------------	--

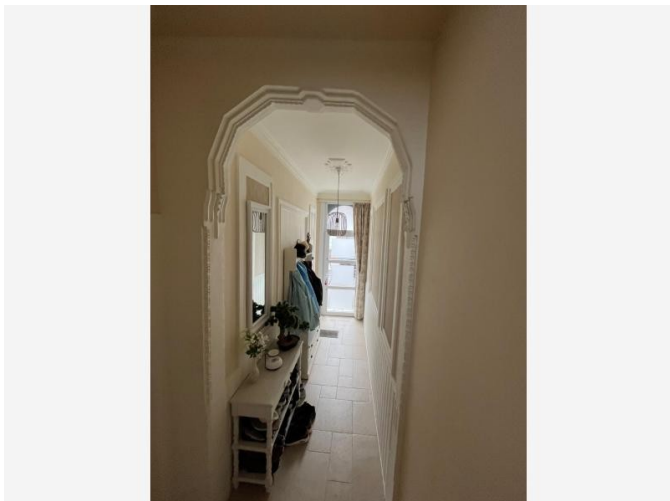
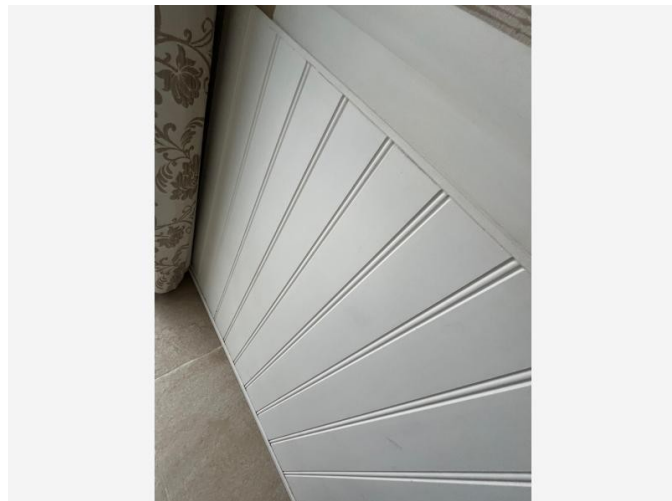
Fiche 7: Valse wand(en)/voorzetwand(en) - Gipskarton-Pvc-hout

Informatie over een niet-asbestverdacht materiaal

De valse wand(en)/voorzetwand(en) bestaat(bestaan) uit niet-asbestverdachte gipskartonplaten/hout-/pvc platen. Zonder destructie is het niet mogelijk om na te gaan of er asbestverdachte materialen aanwezig zijn achter de valse wand(en)/voorzetwand(en).

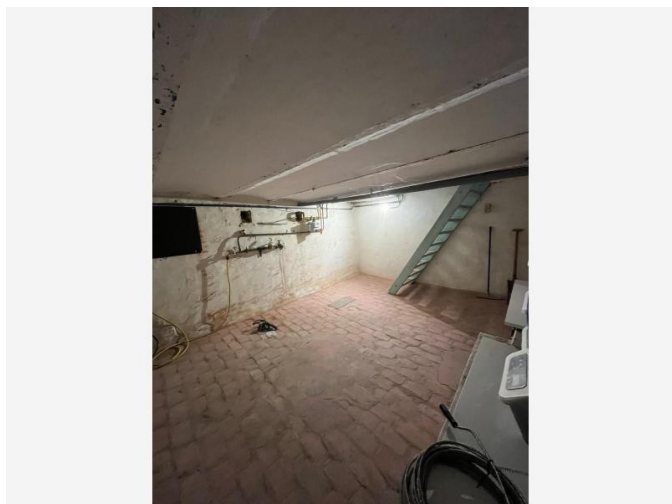
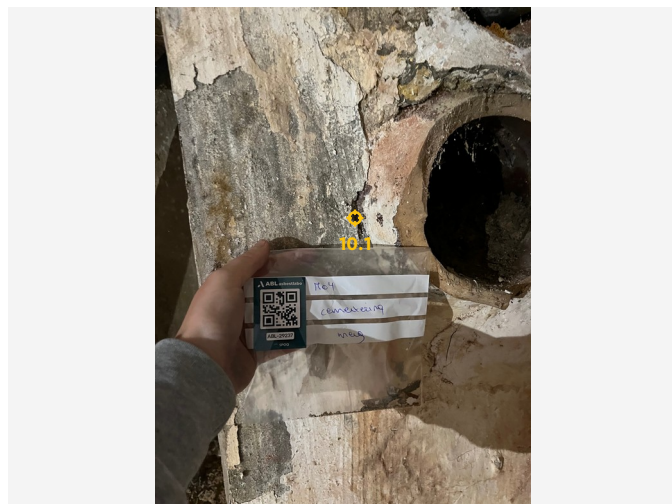
Conclusie

Geen asbest

#	Type	Referentie	Resultaat
10.1	Mengmonster	M04	Geen asbest

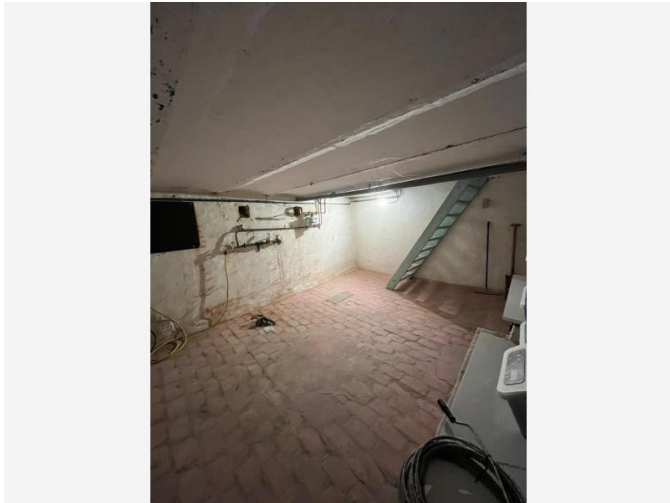
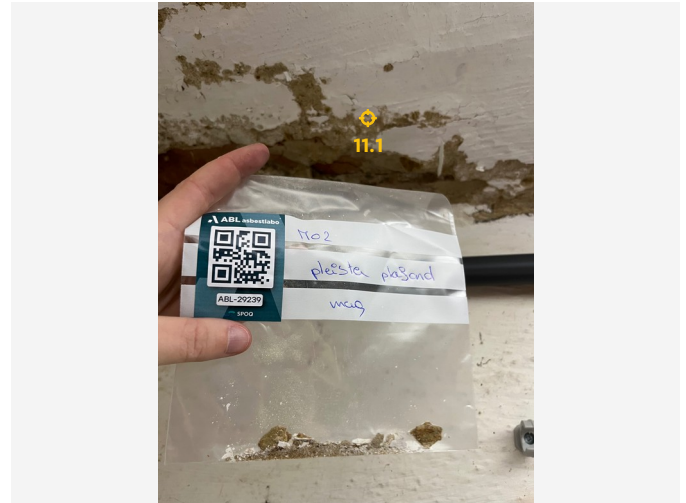
Fiche 11: Pleisterwerk plafonds

Conclusie

Geen asbest

#	Type	Referentie	Resultaat
11.1	Mengmonster	M02	Geen asbest

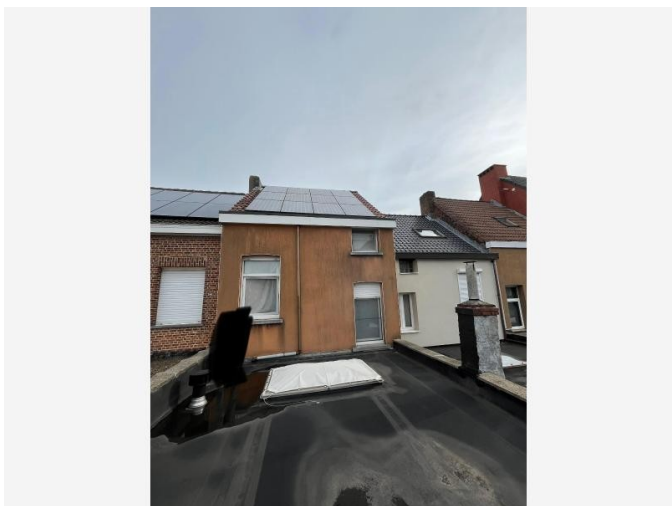
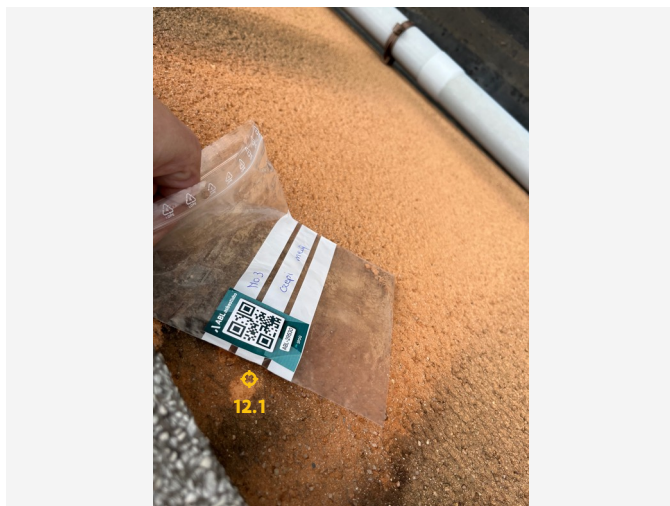
Fiche 12: Crepi (buiten)

Conclusie

Geen asbest

#	Type	Referentie	Resultaat
12.1	Mengmonster	M03	Geen asbest

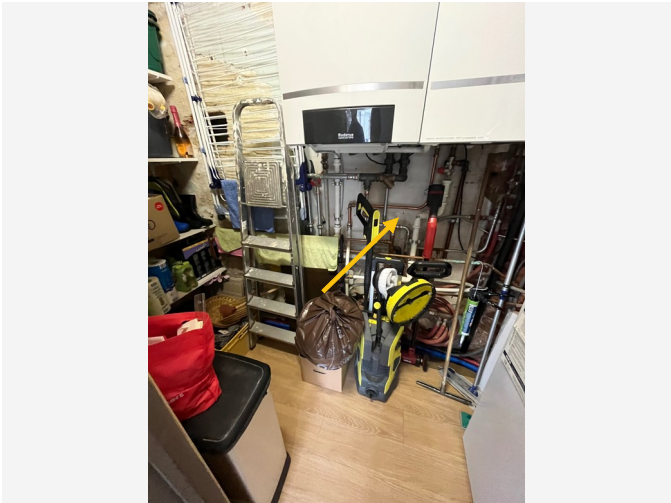
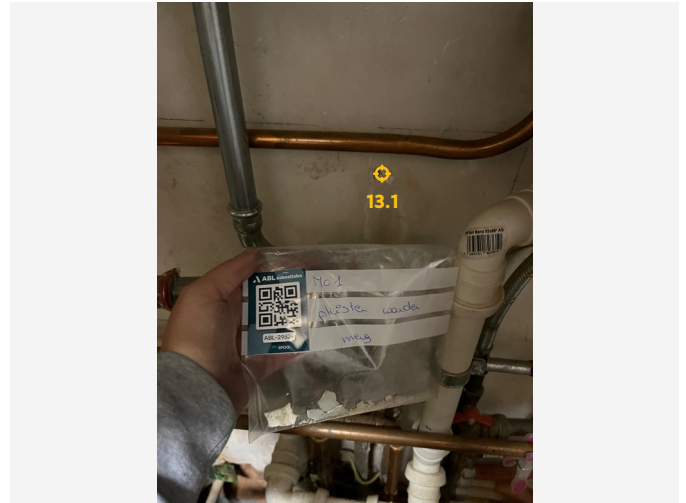
Fiche 13: Pleisterwerk wanden

Conclusie

Geen asbest

#	Type	Referentie	Resultaat
13.1	Mengmonster	M01	Geen asbest
