# Asbestinventarisatetest

Maantjessteenweg 18/101, 2170 Antwerpen

Attestnummer : 20260612-000119.000

Uitgegeven op : 12.06.2026

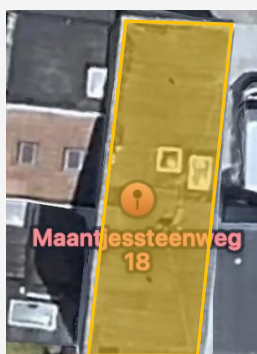
*Situeringfoto*

**Reden:** Gemeenschappelijk deel

**Uitleg van de asbestdeskundige:** Het dak en onderdak zijn gemeenschappelijke delen van het gebouw en behoren niet tot het inspectiegebied van dit attest (privatieve eenheid).

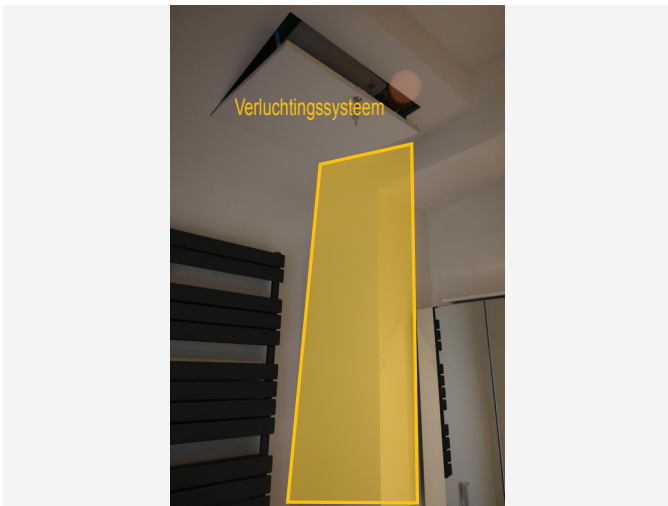
*Situeringfoto*

**Reden:** Schacht niet bereikbaar

**Uitleg van de asbestdeskundige:** Het verluchtingskanaal bevindt zich in een gesloten schacht. De schacht kon niet worden geopend. Het is daardoor onmogelijk om de binnenzijde van het kanaal te inspecteren. Op basis van het bouwjaar kan de aanwezigheid van asbest in het kanaal niet worden uitgesloten.

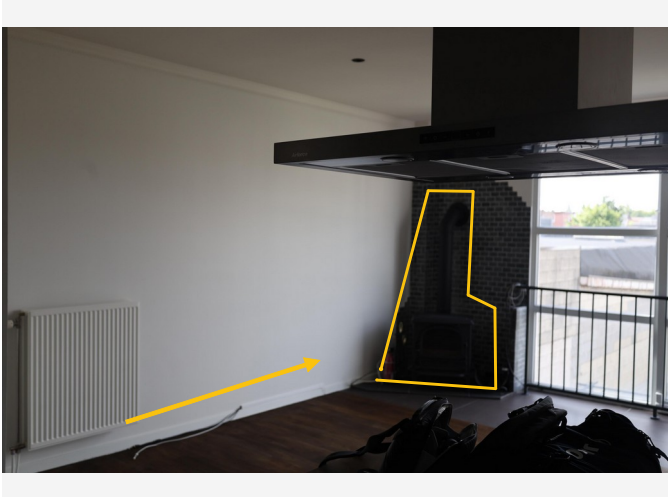
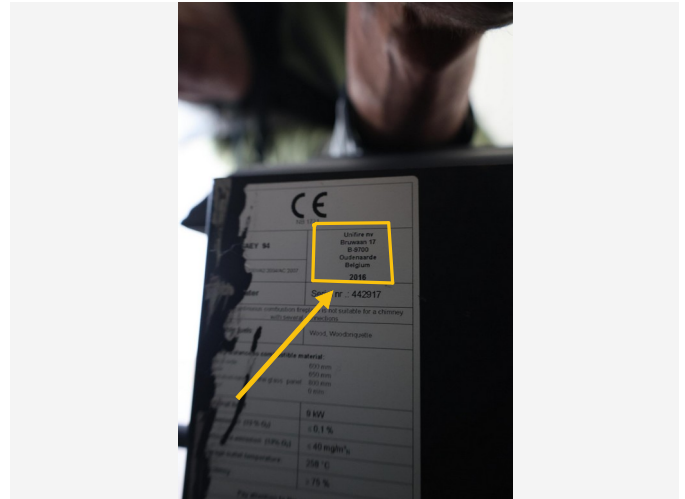
## Fiche 3: Houtkachel – kachelkoord (modern, niet verdacht)

De houtkachel is van een modern type (vermoedelijk na 2000). Het kachelkoord ziet eruit als keramisch of glasvezelkoord, niet asbestverdacht.

Basis voor advies	De asbestdeskundige beoordeelt het materiaal als niet-asbestverdacht.
-------------------	---

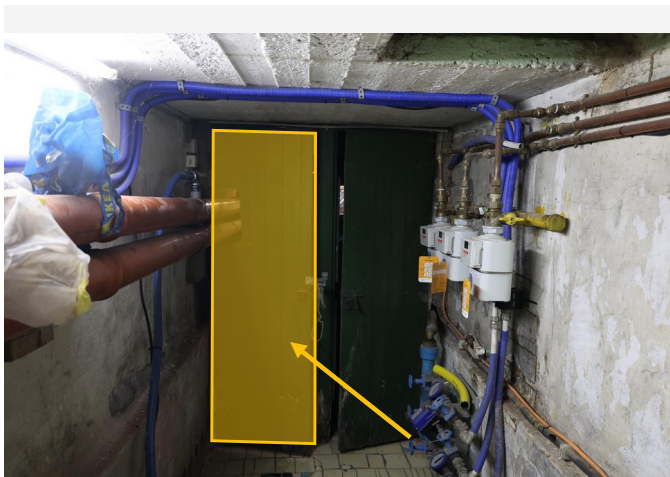
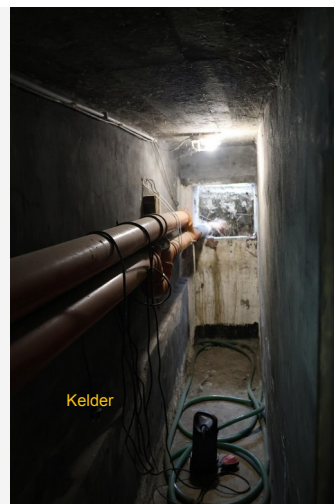
De kelder is visueel geïnspecteerd. Op de cementering na zijn er geen asbestverdachte materialen aangetroffen (beton, baksteen, etc.).

De asbestdeskundige beoordeelt het materiaal als niet-asbestverdacht.

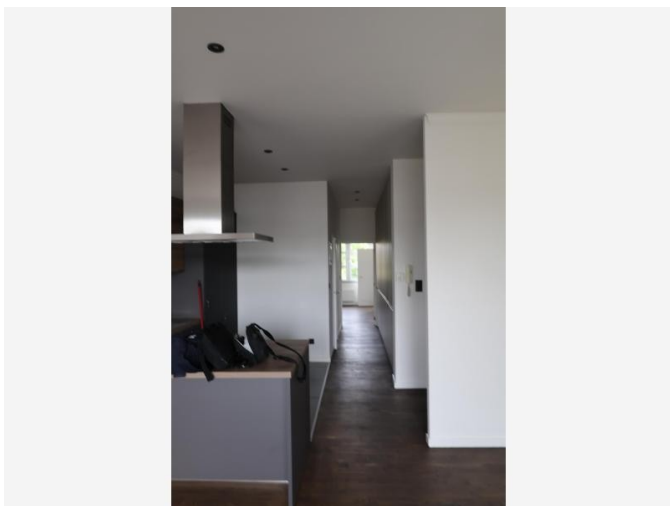
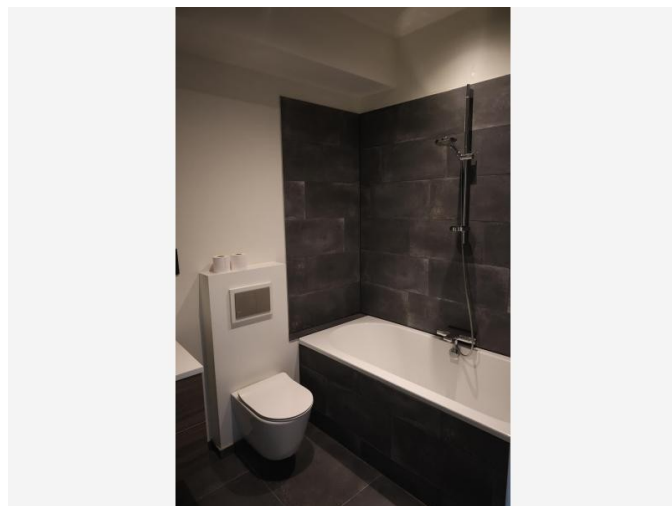
Laminaatvloer (kleine slaapkamer) Niet asbestverdacht De laminaatvloer oogt recent (geschatte leeftijd minder dan 20 jaar) en vertoont geen kenmerken van asbesthoudende lijm of onderlagen.

Keramische tegels (badkamer, keuken) Niet asbestverdacht De tegels zijn van een modern type (vermoedelijk na 2005). Zowel de tegels als de onderliggende lijm zijn niet asbestverdacht.

Gyproc plafonds + brandwerende gipslaag Niet asbestverdacht De plafonds bestaan uit gyproc met een brandwerende gipslaag. Gips bevat geen asbest. Er zijn geen asbestverdachte materialen aangetroffen.

Parket Niet asbestverdacht Houten parket, recent, geen asbestverdachte kenmerken.

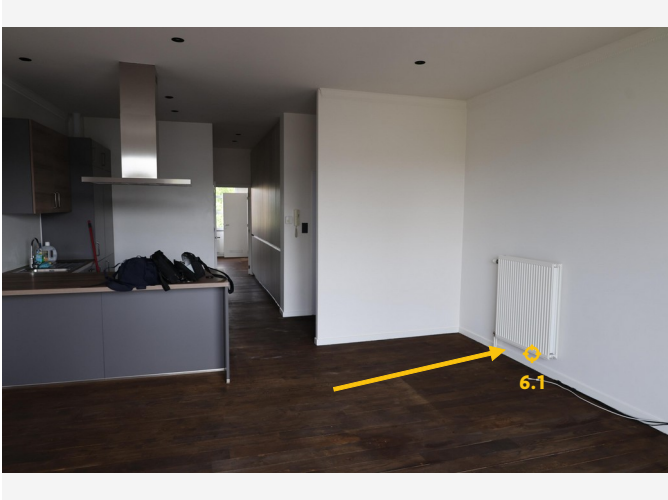
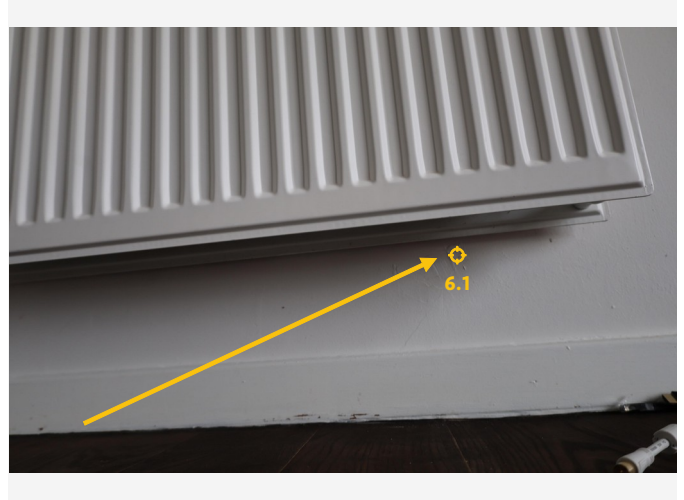
## Fiche 6: Bepleisterde binnenmuren (living, open keuken, hal, twee kamers)

Geen asbest

#	Type	Referentie	Resultaat
6.1	Mengmonster	M02	Geen asbest

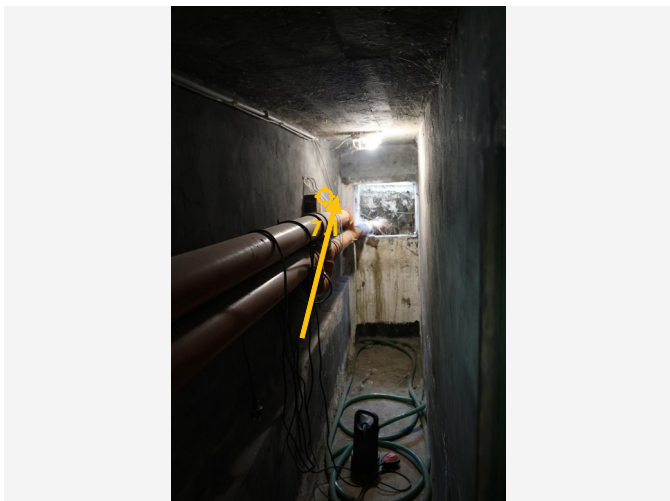
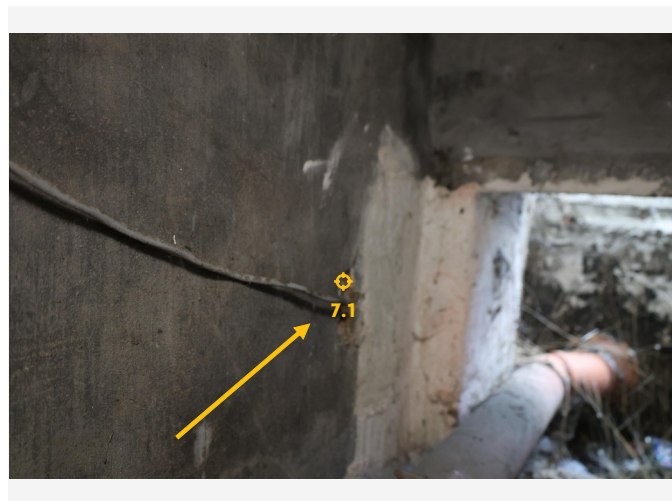
# Fiche 7: Cementering (cementgebonden laag) op kelderwand

Geen asbest

#	Type	Referentie	Resultaat
7.1	Puntmonster	M01	Geen asbest

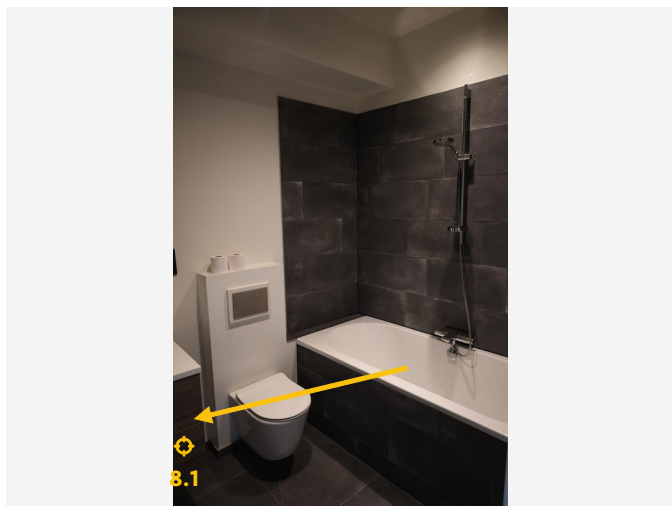
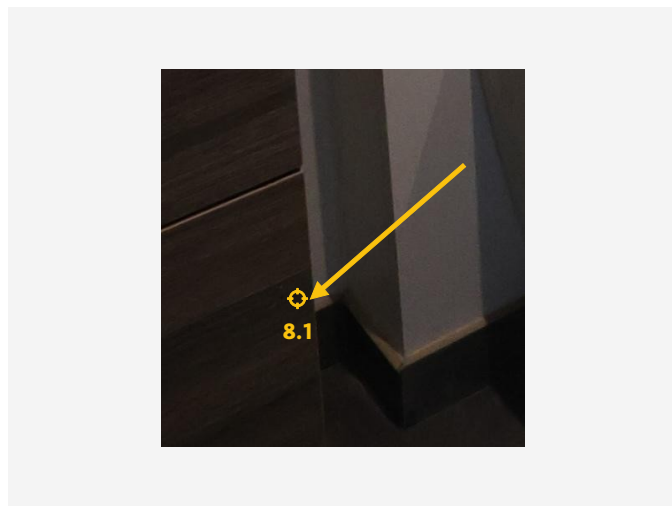
## Fiche 8: Badkamer muurpleister

Geen asbest

#	Type	Referentie	Resultaat
8.1	Puntmonster	M03	Geen asbest
