# Asbestinventarisatattest

Oude-Godstraat 228, 2650 Edegem

Attestnummer : 20260618-000356.000

Uitgegeven op : 18.06.2026

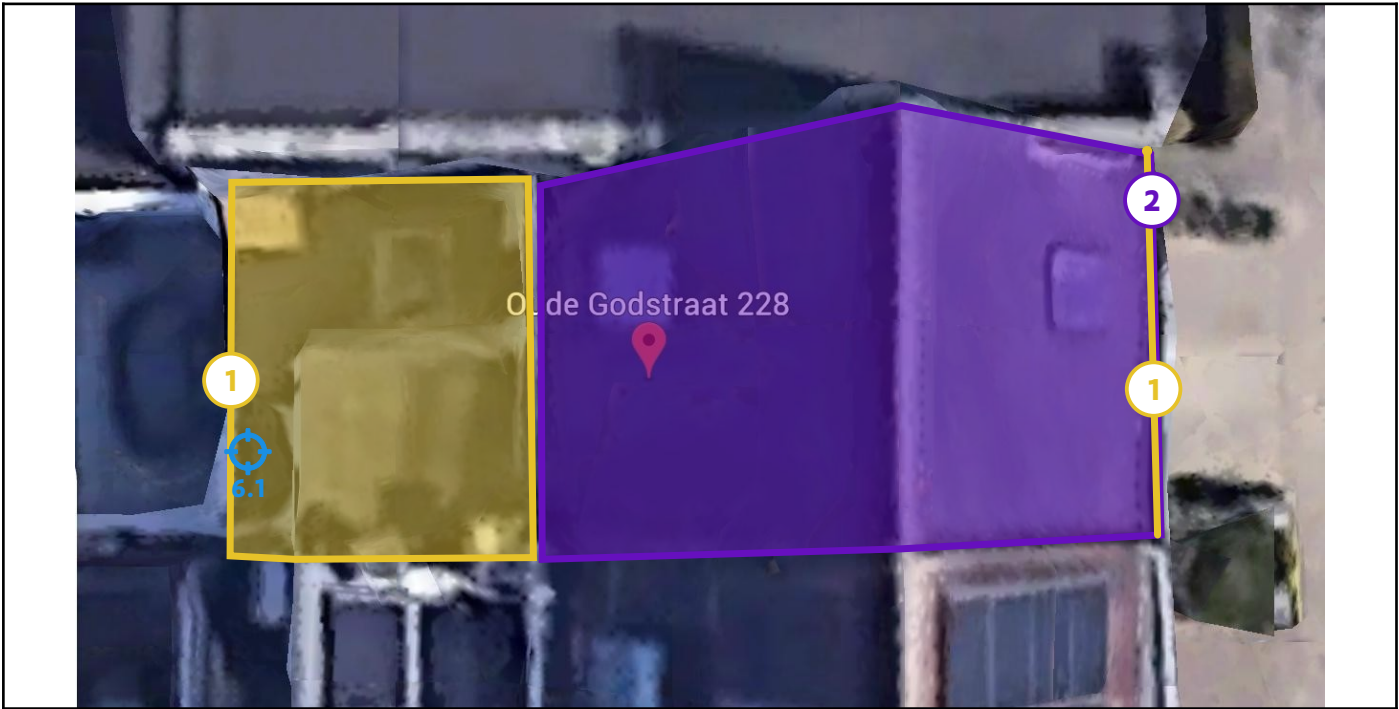
# Plan 1.9: Dakplan

| Beschrijving | Type | Actie |
|---|---|---|
| 1. Materialen onder de dakbedekking (onderdak, ...) achterbouw en dakgoten. | Asbestmateriaal | Zorgvuldig beheren |
| 2. Materialen onder de dakbedekking (onderdak, ...) hoofddak | Beperking | - |

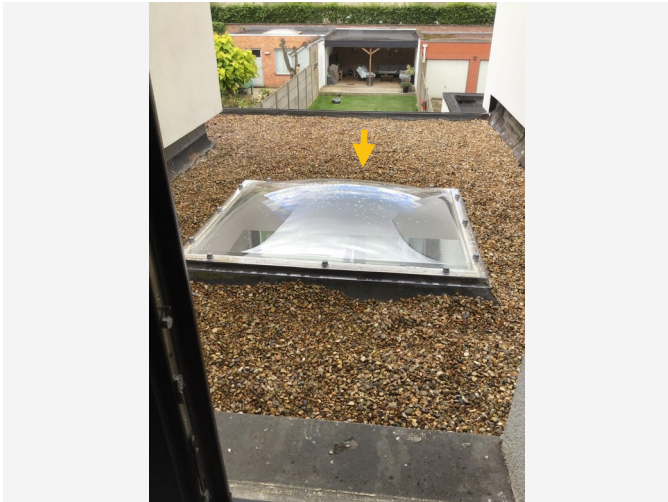
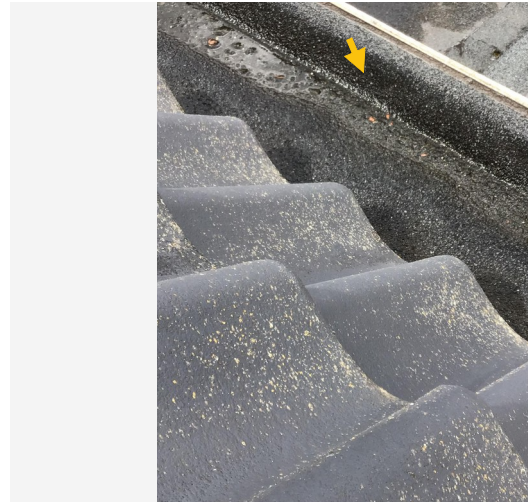
# Fiche 1: Materialen onder de dakbedekking (onderdak, ...) achterbouw en dakgoten.

Het asbestmateriaal valt onder de mijlpaal van 2040.

Zorgvuldig beheren

| Eindbeoordeling materiaalrisico | Zeer laag materiaalrisico en/of zeer lage kans op vezelvrijgave |

| Toestand van het materiaal | Licht beschadigd, licht verweerd. Intacte calciumsilicaatplaat of materiaal met categorie 3-gebondenheid |

| Asbestmateriaal | Dak- en gevelbekleding - Roofing |
| Opmerking | <p>Roofing toplaag die in contact is met de buitenlucht is asbestvrij. Het is niet duidelijk of er een oude onderliggende roofing laag aanwezig is die mogelijk asbest bevat. Om dit uit te sluiten is een monstername tot op de drager noodzakelijk, met mogelijk structurele gevolgschade ( lekschade ). Een destructief onderzoek is aan te raden bij grondige renovatiewerken. Dit behoort momenteel niet tot onze taak in deze opdracht.</p> |

- Zorg voor een veilig beheer. Vermijd het beschadigen van het asbestmateriaal. Controleer de toestand jaarlijks op wijzigingen.

- Eenvoudige handelingen: mag via doe-het-zelf of door werknemer(s) met opleidingsattest eenvoudige handelingen  
Eenvoudige handelingen: mag via doe-het-zelf of door werknemer(s) met opleidingsattest eenvoudige handelingen

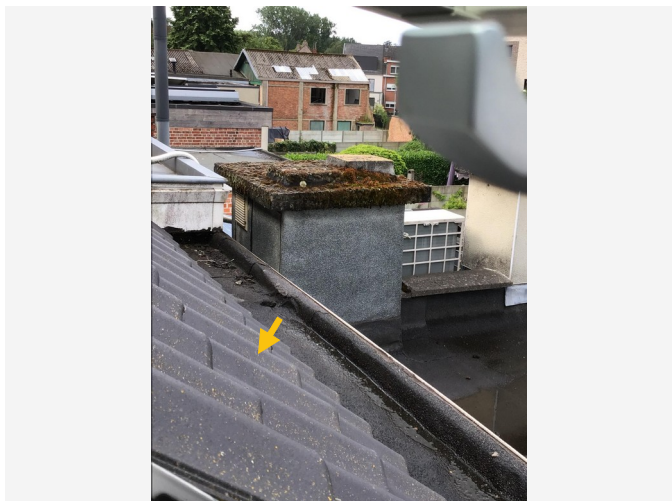
## Fiche 2: Materialen onder de dakbedekking (onderdak, ...) hoofddak

#### Tijdelijke beperking

**Reden:** Het te onderzoeken materiaal situeert zich hoger dan 3,50 m te rekenen vanaf een veilige ondergrond

**Uitleg van de asbestdeskundige:** Omwille van de hoogte is het inspectiegebied niet toegankelijk behalve met gespecialiseerd materiaal (hoogtewerker). Dit gespecialiseerde materiaal was niet ter plaatse tijdens het onderzoek.

De woning wordt in 2020 grondig gerenoveerd. Het is niet duidelijk of het oude onderdak verwijderd wordt.

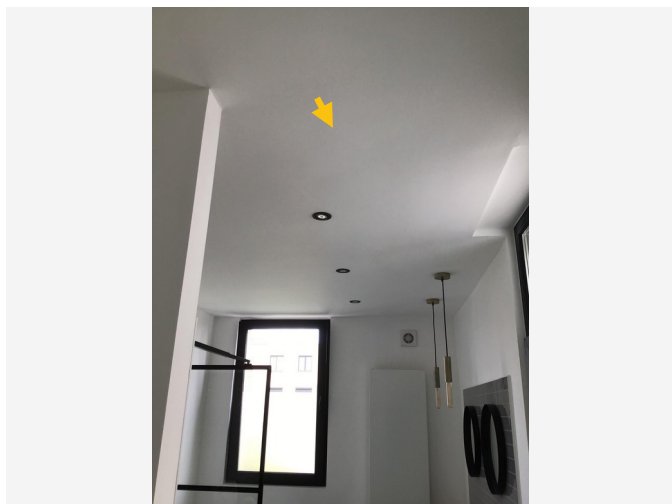
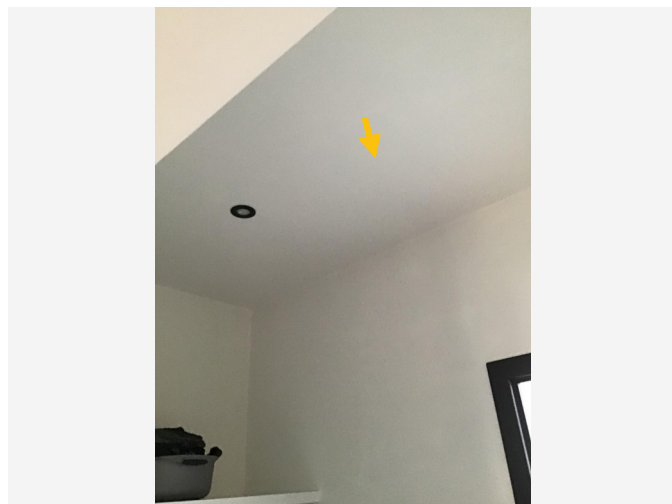
Stalen nemen van plafonds niet mogelijk. De woning is volledig voorzien van verlaagde plafonds.

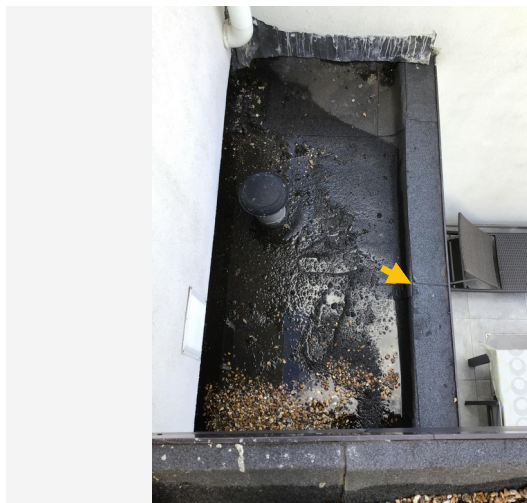
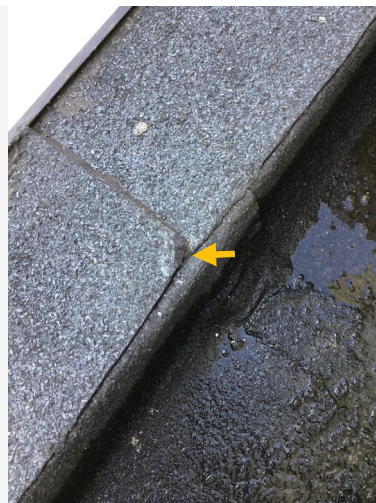
## Fiche 6: Dakbedekking plat dak achterbouw en dakgoten + bijgebouw

Geen asbest

| # | Type | Referentie | Resultaat |
|---|---|---|---|
| 6.1 | Puntmonster | MM04 | Geen asbest |

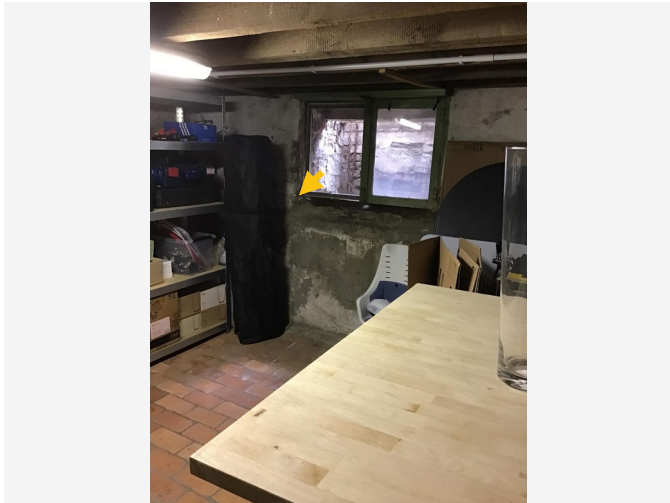
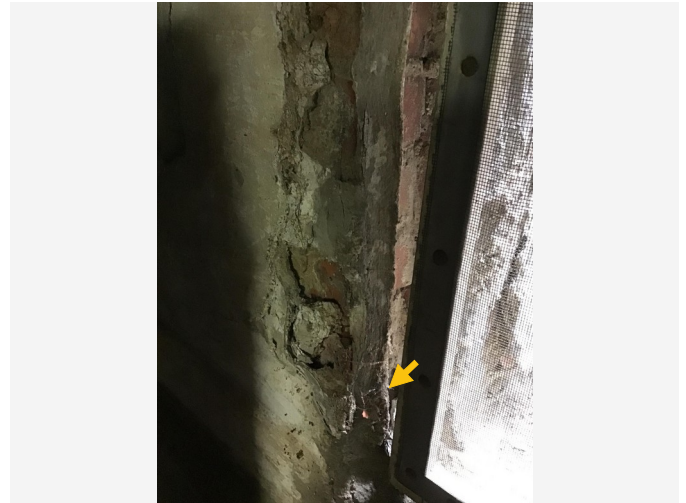
## Fiche 7: Cementering kelder

Geen asbest

| # | Type | Referentie | Resultaat |
|---|---|---|---|
| 7.1 | Puntmonster | MM02 | Geen asbest |

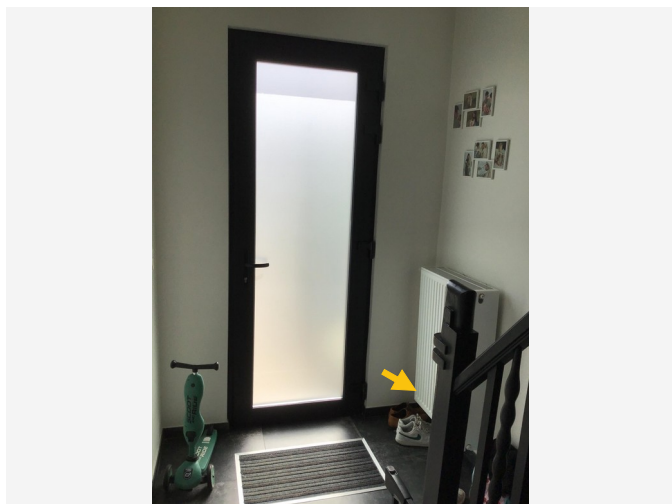
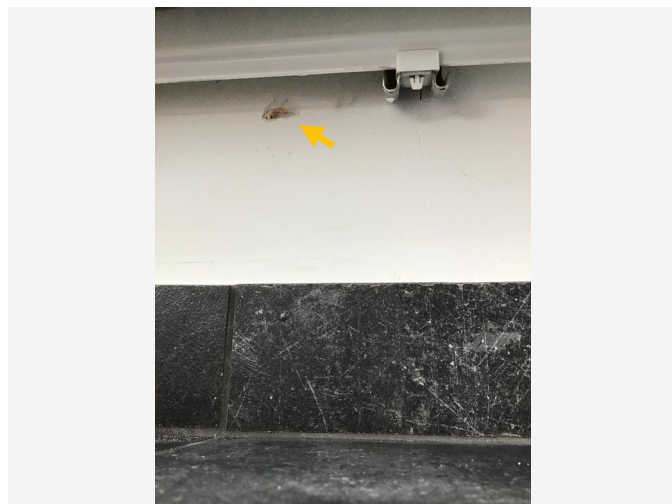
## Fiche 9: Pleister muren

Geen asbest

| # | Type | Referentie | Resultaat |
|---|---|---|---|
| 9.1 | Mengmonster | MM01 | Geen asbest |

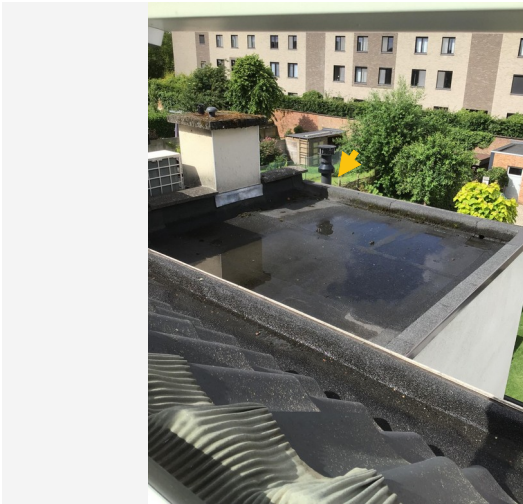
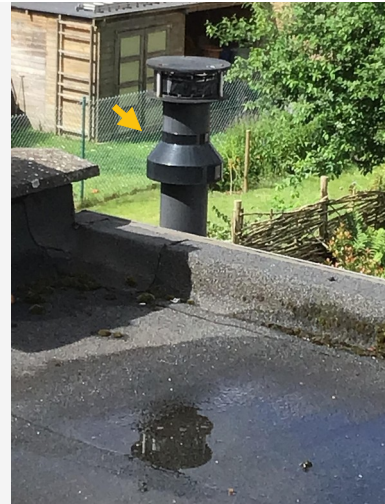
## Fiche 11: Materialen van rookgaskanalen

| Beschrijving | Notitie | Terug te vinden op plannen |
|---|---|---|
| Fiche 11: Materialen van rookgaskanalen | <p>De woning wordt in 2020 grondig gerenoveerd. Er zijn geen zichtbare asbestverdachte rookgaskanalen.</p> <p>Een destructief onderzoek is aan te raden bij grondige verbouwingswerken, om eventuele rookgaskanalen / af en aanvoerbuizen / wachtbuizen / leidingisolatie / pleisterwerk enz, mogelijks onder de valse plafonds / wanden / technische ruimtes en schachten te bemonsteren. Dit behoort momenteel niet tot onze taak in deze opdracht.</p> | - |
