# Asbestinventarisatattest

Ringlaan 64/401, 2610 Antwerpen

Attestnummer : 20260705-000004.000

Uitgegeven op : 05.07.2026

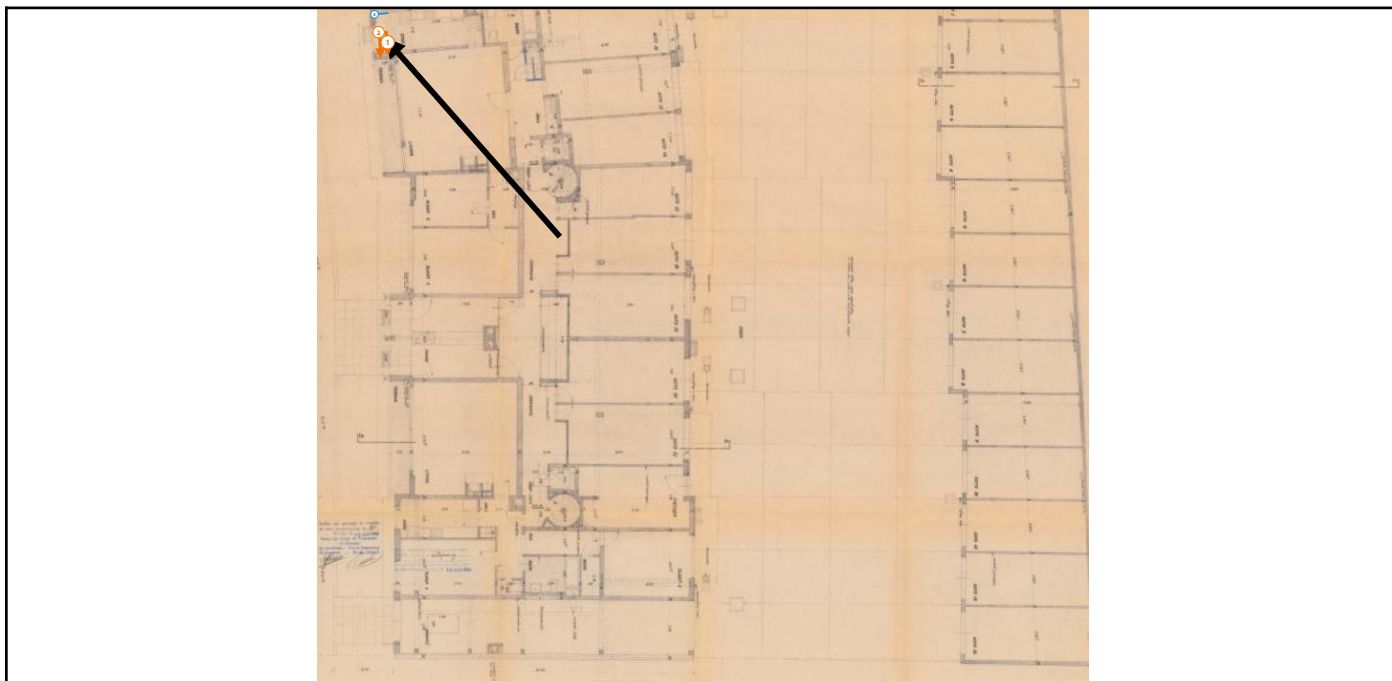
## Plan 1.3: Berging

| Beschrijving | Type | Actie |
|---|---|---|
| 1. Bakeliet lamphouder | Asbestmateriaal | Verwijderen |
| 2. Bakeliet schakelaars/stopcontacten | Asbestmateriaal | Verwijderen |

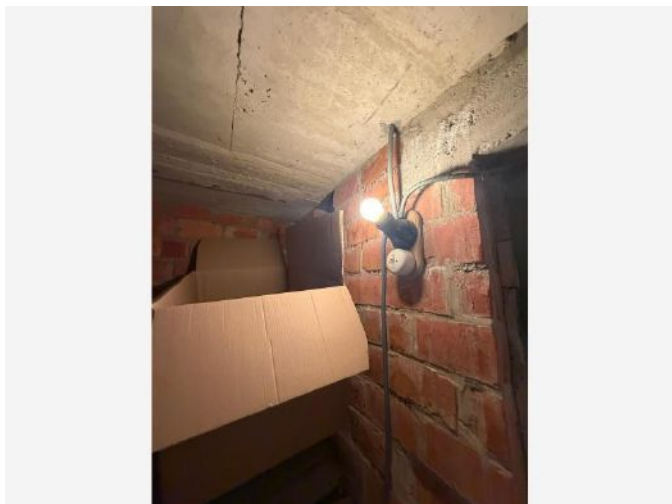
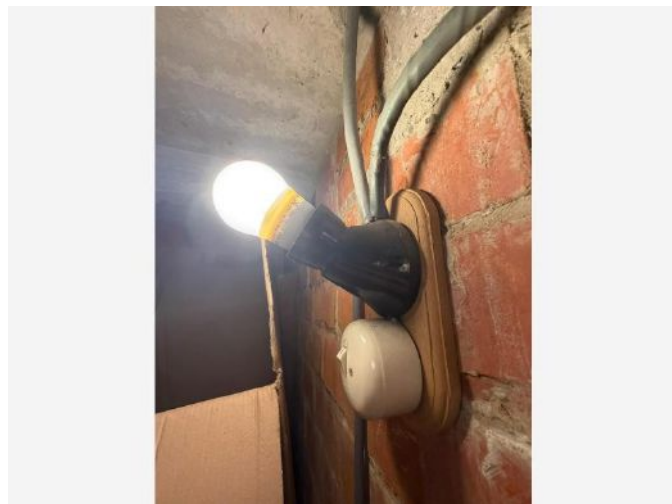
| Eindbeoordeling materiaalarisico | Verhoogd materiaalarisico en/of verhoogde kans op vezelvrijgave |

| Asbestsoort (vezeltype) | Crocidoliet aanwezig |
| Toestand van het materiaal | Licht beschadigd, licht verweerd. Intacte calciumsilicaatplaat of materiaal met categorie 3-gebondenheid |

| Beschrijving | Bakeliet lamphouder |
| Identificatiemethode | <p>De asbestdeskundige beoordeelt het materiaal als asbestverdacht en dus asbesthoudend, en dit zonder monstername.</p> <p>Motivatie: De monstername brengt andere schade aan dan schade die inherent is aan de monstername.</p> |

Het asbestmateriaal valt onder de mijlpaal van 2040.

Verwijderen

- Zorg voor een veilig beheer. Vermijd het beschadigen van het asbestmateriaal. Controleer de toestand jaarlijks op wijzigingen.
- Voer bijkomende staalname(s) uit.

- Eenvoudige handelingen: mag via doe-het-zelf of door werknemer(s) met opleidingsattest eenvoudige handelingen  
Deze toepassing kan door een aannemer die over een opleidingsattest eenvoudige handelingen beschikt of door een particulier (doe-het-zelf), verwijderd worden indien er geen verhoogd risico op vrijgave van asbestvezels (max. concentratie 0,01 vezels/cm<sup>3</sup> - CODEX Art. VI.3-54) ontstaat en de toepassing voorafgaand wordt gefixeerd/bevochtigd; de individuele elementen zonder machinale werktuigen (boormachine, slijpschijf, hogedrukreiniger,...) en zonder breken of gooien een voor een losgemaakt worden; en ten slotte dubbel en luchtdicht verpakt weggevoerd worden naar een erkend afvalpunt (recyclagepark).

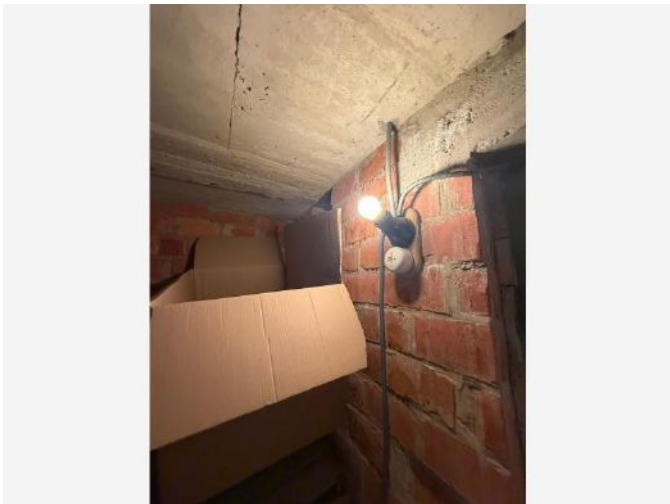
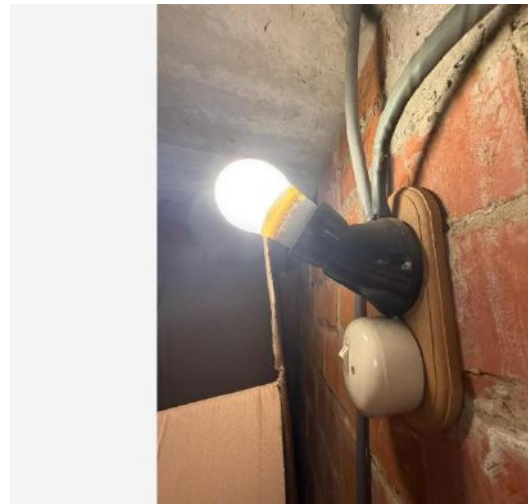
| Eindbeoordeling materiaalisico | Verhoogd materiaalisico en/of verhoogde kans op vezelvrijgave |

| Asbestsoort (vezeltype) | Crocidoliet aanwezig |
| Toestand van het materiaal | Licht beschadigd, licht verweerd. Intacte calciumsilicaatplaat of materiaal met categorie 3-gebondenheid |

| Beschrijving | Bakeliet schakelaars/stopcontacten |
| Identificatiemethode | <p>De asbestdeskundige beoordeelt het materiaal als asbestverdacht en dus asbesthoudend, en dit zonder monstername.</p> <p>Motivatie: De monstername brengt andere schade aan dan schade die inherent is aan de monstername.</p> |

Het asbestmateriaal valt onder de mijlpaal van 2040.

Verwijderen

- Zorg voor een veilig beheer. Vermijd het beschadigen van het asbestmateriaal. Controleer de toestand jaarlijks op wijzigingen.
- Voer bijkomende staalname(s) uit.

- Eenvoudige handelingen: mag via doe-het-zelf of door werknemer(s) met opleidingsattest eenvoudige handelingen  
Deze toepassing kan door een aannemer die over een opleidingsattest eenvoudige handelingen beschikt of door een particulier (doe-het-zelf), verwijderd worden indien er geen verhoogd risico op vrijgave van asbestvezels (max. concentratie 0,01 vezels/cm<sup>3</sup> - CODEX Art. VI.3-54) ontstaat en de toepassing voorafgaand wordt gefixeerd/bevochtigd; de individuele elementen zonder machinale werktuigen (boormachine, slijpschijf, hogedrukreiniger,...) en zonder breken of gooien een voor een losgemaakt worden; en ten slotte dubbel en luchtdicht verpakt weggevoerd worden naar een erkend afvalpunt (recyclagepark).

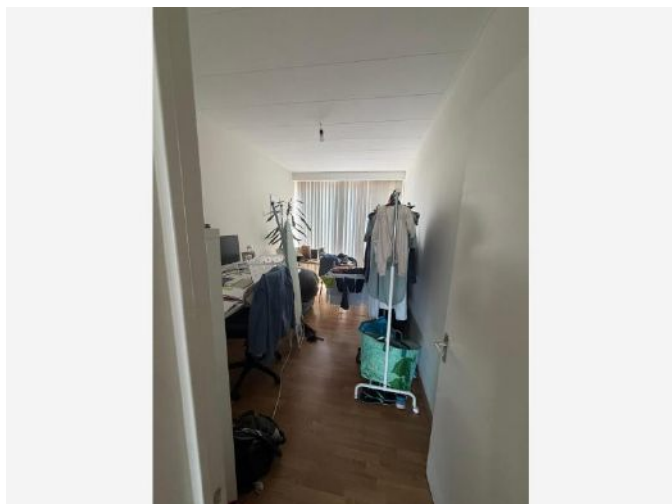
Geen asbestverdachte materialen aangetroffen. Wat betreft de onderliggende vloeren kan hier geen uitspraak over gedaan worden. Hiervoor dient een destructief onderzoek uitgevoerd te worden.

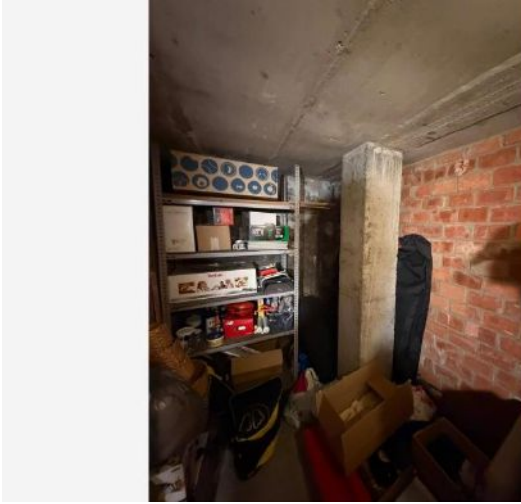
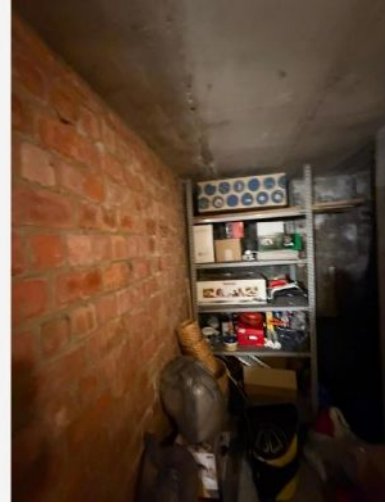
## Fiche 4: Cementen smeerlaag berging

Geen asbest

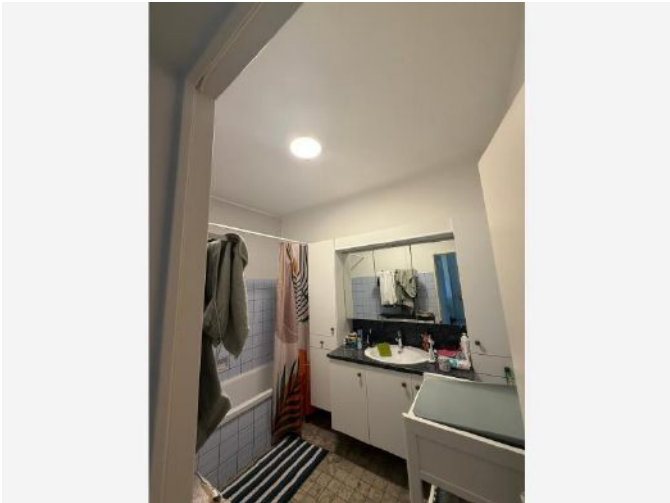
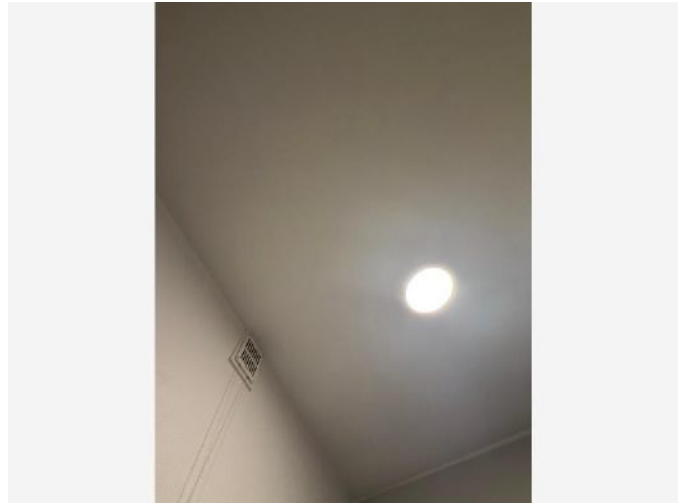
## Fiche 5: Pleisterwerk plafonds

Geen asbest

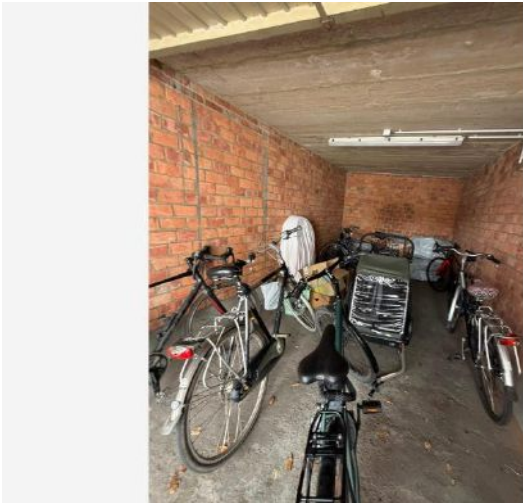
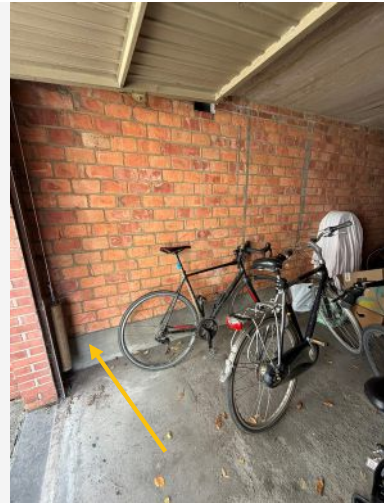
## Fiche 6: Cementen smeerlaag Garage

Geen asbest

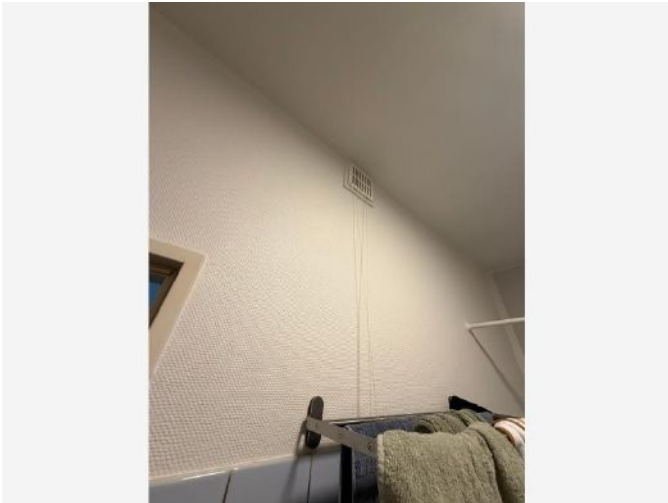
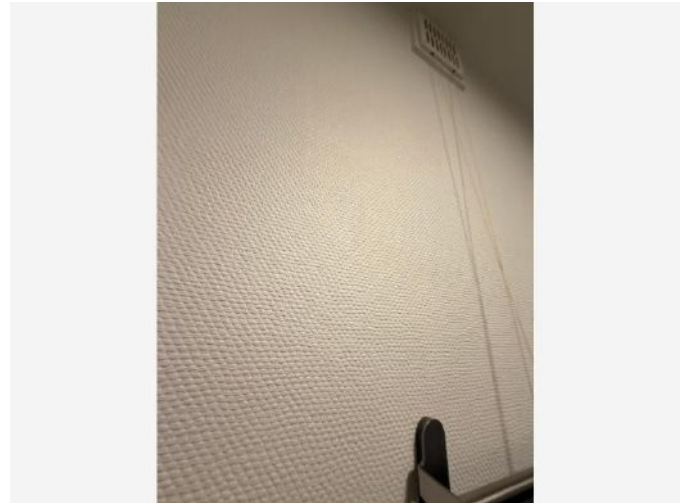
## Fiche 7: Pleisterwerk wanden

Geen asbest

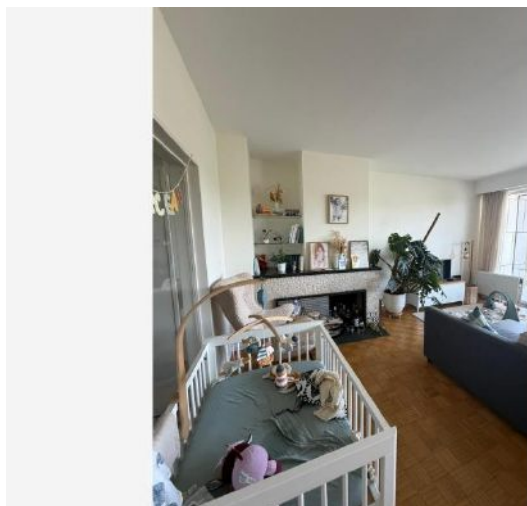
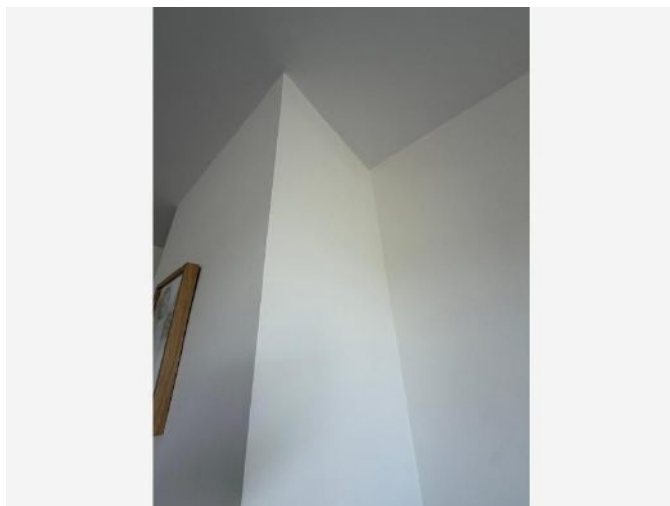
### Fiche 8: Schouw/rookgaskanaal (niet verdacht)

| Beschrijving | Notitie | Terug te vinden op plannen |
|---|---|---|
| Fiche 8: Schouw/rookgaskanaal (niet verdacht) | Er zijn geen waarneembare asbestverdachte materialen langs de buitenkant van de schouw. Mogelijks lopen er langs de binnenzijde verdachte materialen in het rookgaskanaal. Verder onderzoek vereist bij renovatie- of sloopwerken. | - |
