# Asbestinventarisatetest

Camiel Paulusstraat 56/C, 2630 Aartselaar

Attestnummer : **20251007-000426.000**

**Asbestveilig** (maar mogelijk niet asbestvrij)

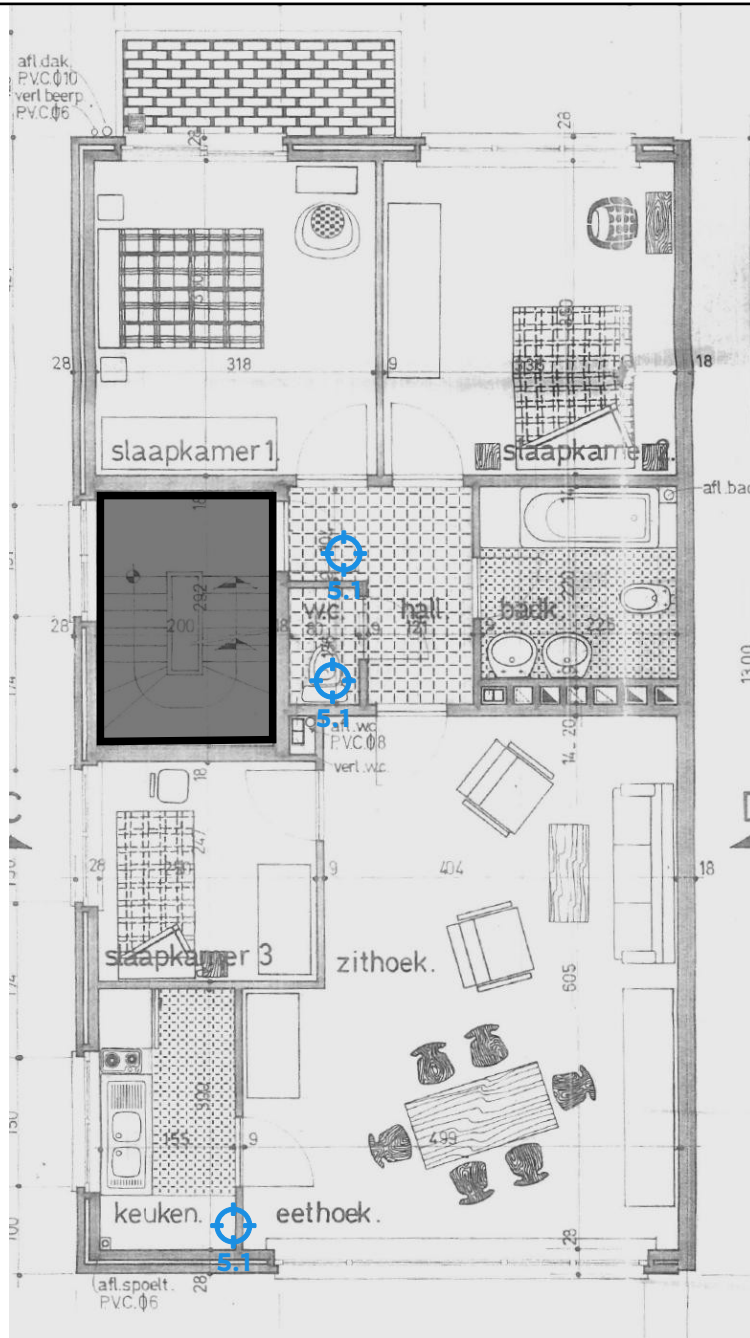
## Plan 1.1: Detailplan

Alle ruimtes behalve de badkamer zijn bepleisterd

| Beschrijving | Type | Actie |
|---|---|---|
| 5. Muurbezetting | Geen asbest | - |

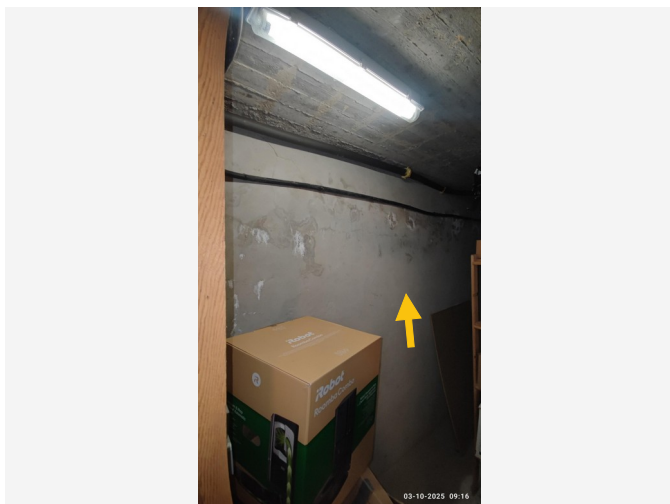
| Fiche 1: kelder..... | 14 |

De kelder bevat geen asbesthoudende materialen.

De wanden, vloer en plafond zijn uitgevoerd in asbestvrije bouwmaterialen.

Tijdens de inspectie zijn geen aanwijzingen of vaststellingen van asbest aangetroffen.

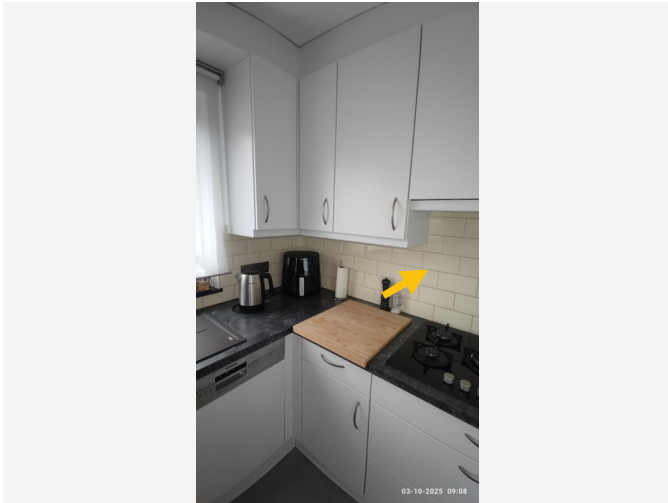
| Fiche 2: Tegellijm..... | 15 |

Aangezien het om een niet-destructief onderzoek ging, konden er geen monsters van de tegellijm worden genomen voor analyse op de aanwezigheid van asbest.

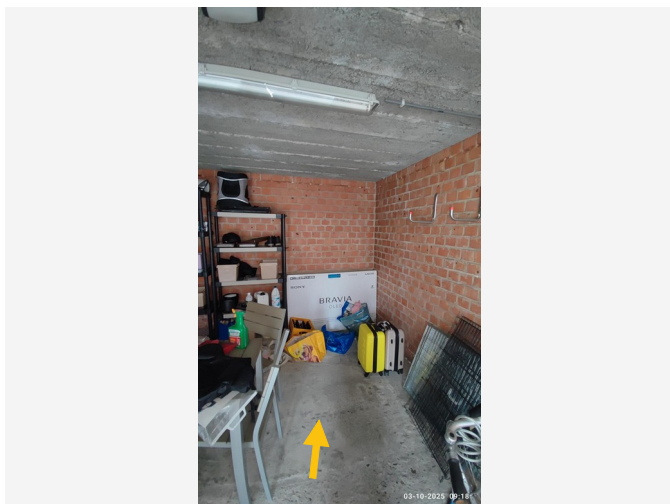
| Fiche 3: Garagebox..... | 16 |

De garagebox bevat geen asbesthoudende materialen.

De constructie is uitgevoerd in asbestvrije materialen die geschikt zijn voor buitengebruik.

Tijdens de inspectie zijn geen aanwijzingen of vaststellingen van asbest aangetroffen.

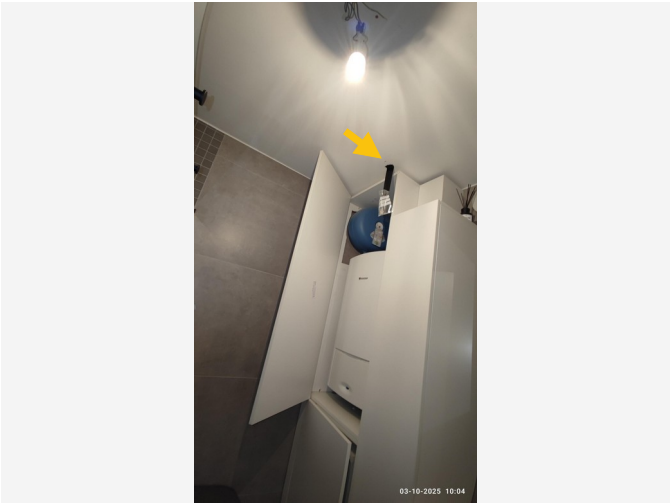
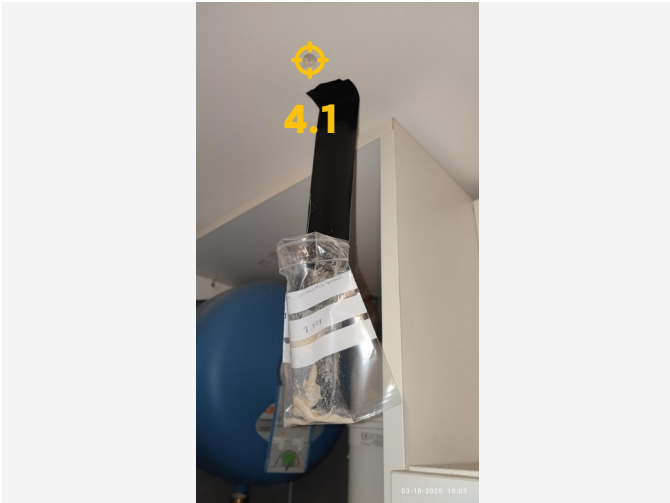
| Fiche 4: Plafondbezetting..... | 18 |

Geen asbest

| # | Type | Referentie | Resultaat |
|---|---|---|---|
| 4.1 | Mengmonster | 1.2 | Geen asbest |

| Opmerking | De opgegeven oppervlakte van de plafondbezetting is slechts een schatting. |

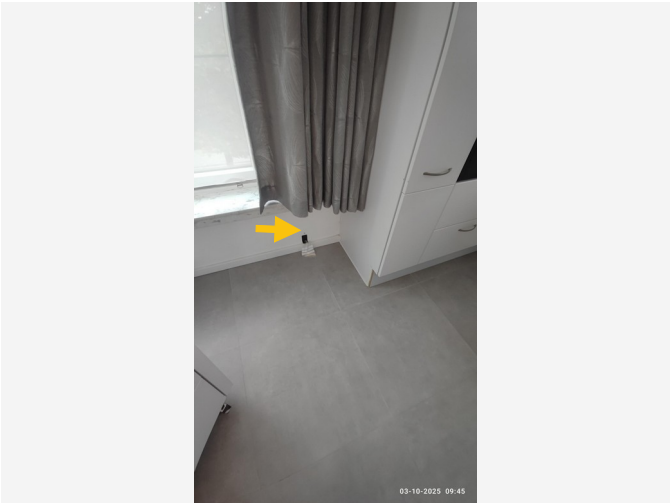
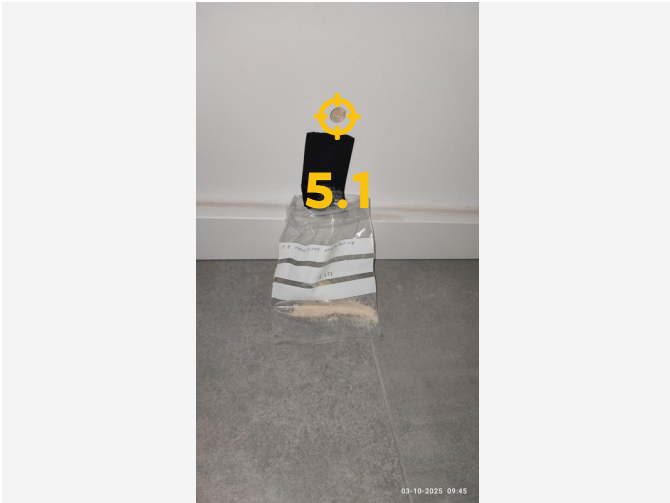
| Fiche 5: Muurbezetting..... | 20 |

Geen asbest

| # | Type | Referentie | Resultaat |
|---|---|---|---|
| 5.1 | Mengmonster | 1.1 | Geen asbest |

| Opmerking | De opgegeven oppervlakte van de muurbezetting is slechts een schatting. |
