# Asbestinventarisatetest

Brederodestraat 96/201, 2018 Antwerpen

Attestnummer : **20260517-000142.000**

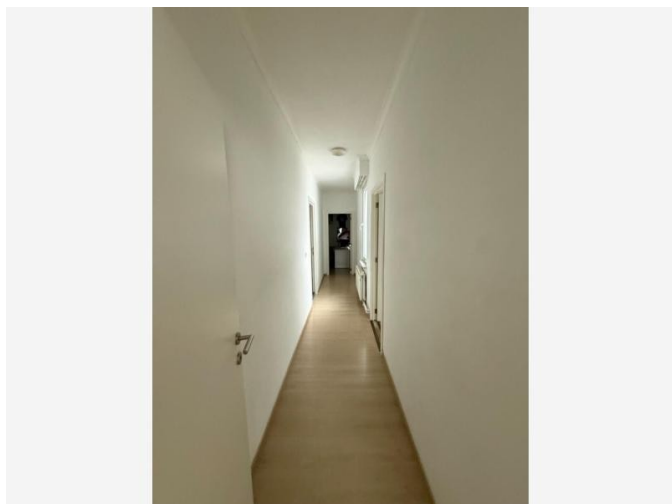
Situeringsfoto

De plafonds zijn afgewerkt met platen. De eventueel aanwezige materialen achter deze verlaagde plafonds konden niet onderzocht worden binnen de grenzen van het niet-destructieve onderzoek. Er wordt aangeraden om bij een volgende renovatiewerken de ruimtes achter deze verlaagde plafonds te inspecteren.

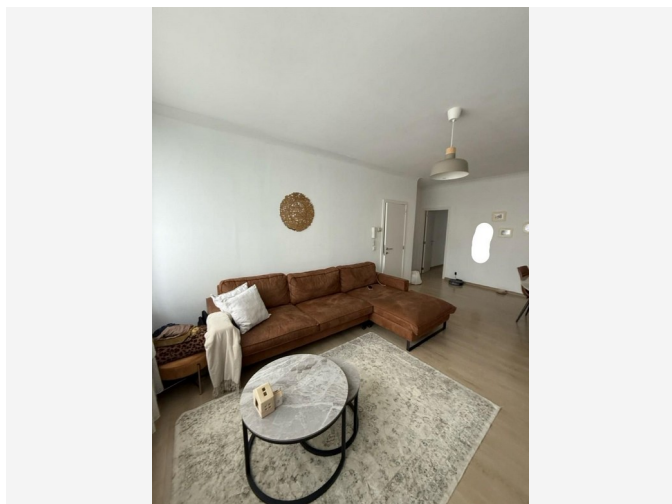
Situeringsfoto

De vloerbedekking is niet verdacht. Binnen de grenzen van het niet-destructieve onderzoek kan er geen uitspraak gemaakt worden over eventuele onderliggende lagen.

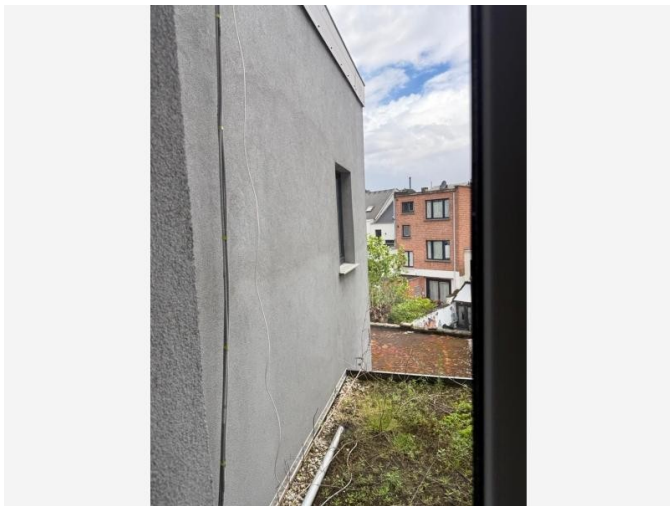
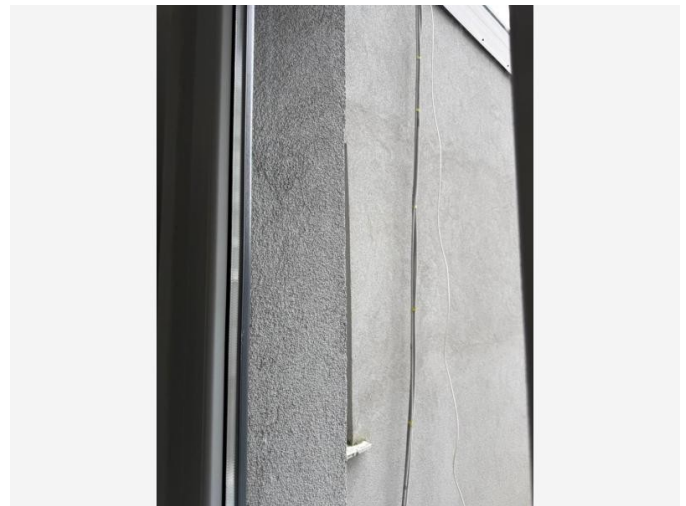
De achtergevel is volledig afgewerkt met een crepi laag. Deze is vermoedelijk niet - asbesthoudend gezien het lijkt op een recente toepassing. Bewijsstukken van datum plaatsing ontbreken. Materiaal maakt deel uit van de gemeenschappelijke delen.

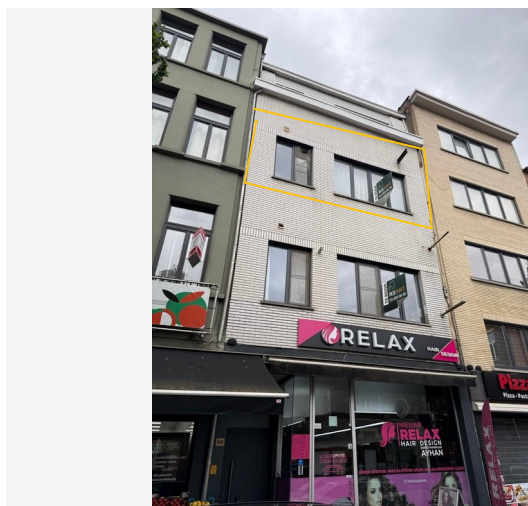
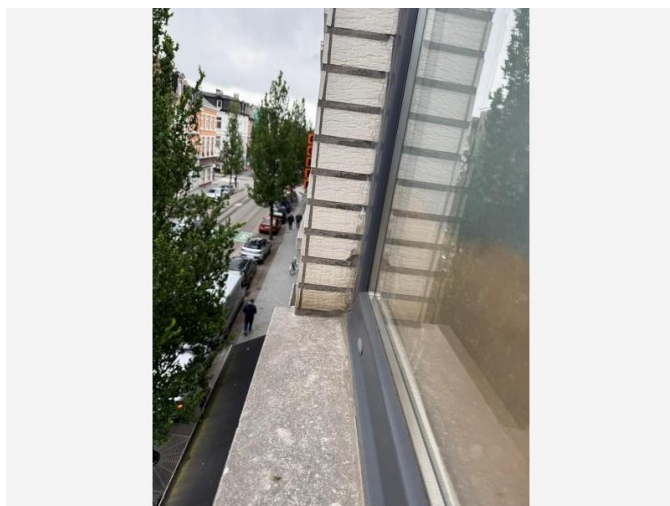
### Fiche 5: Kit

| Beschrijving | Notitie | Terug te vinden op plannen |
|---|---|---|
| Fiche 5: Kit | Alle vensters zijn recent vervangen, rond het jaar 2012, en afgewerkt met een niet asbesthoudende, siliconen kit. | - |

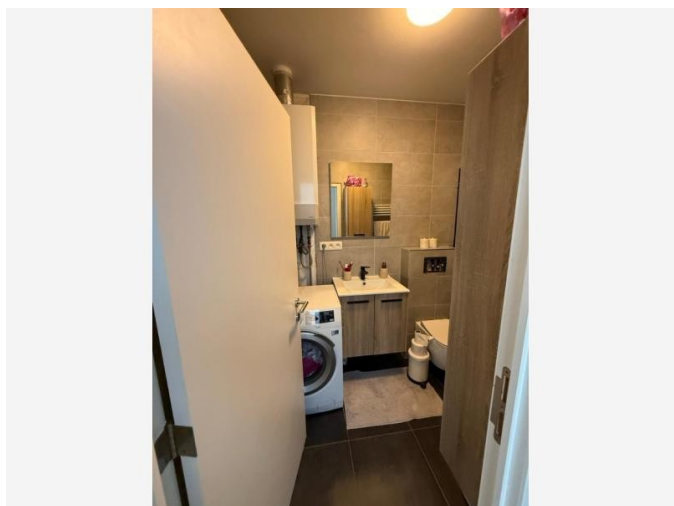
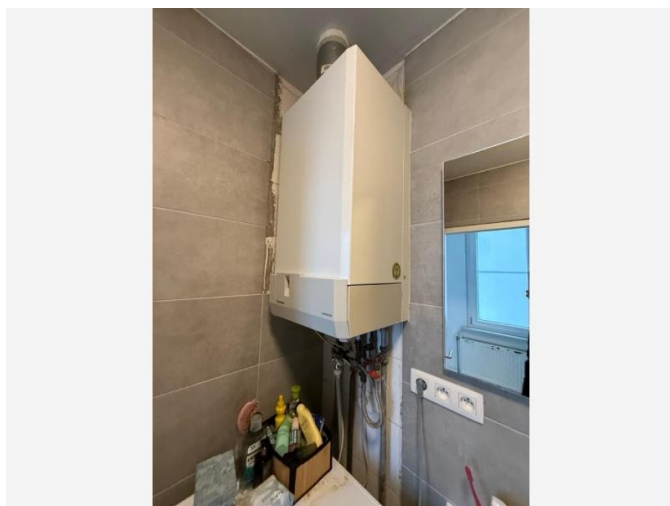
## Fiche 6: CV ketel

| Beschrijving | Notitie | Terug te vinden op plannen |
|---|---|---|
| Fiche 6: CV ketel | Nieuwe ketel van het jaar 2007 - niet verdacht. | Plan 1.1: Appartement |

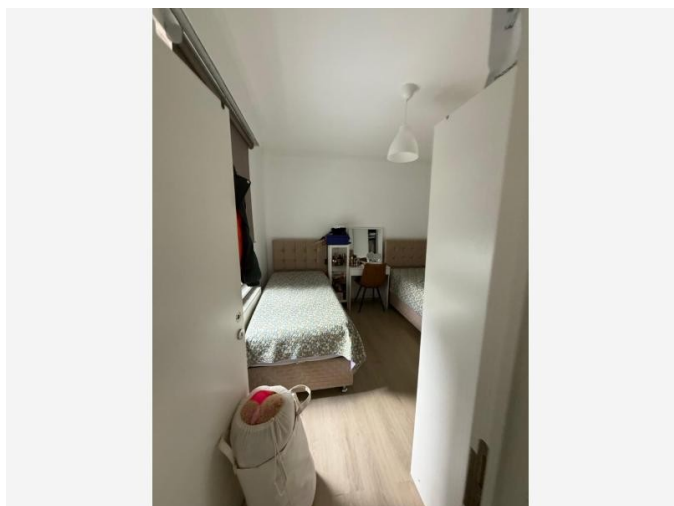
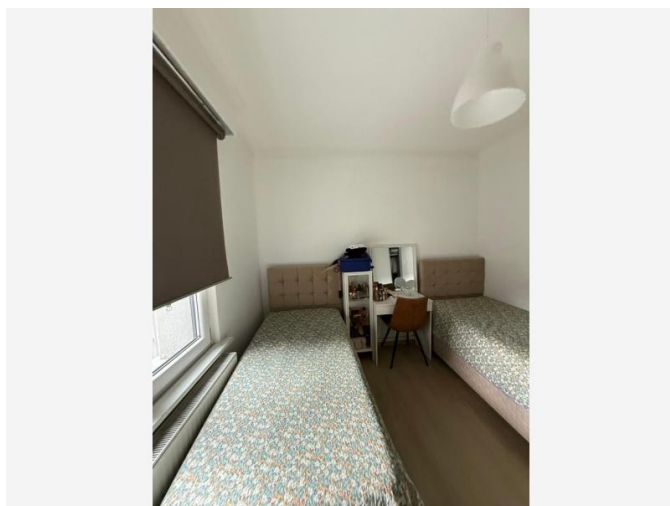
## Fiche 7: Pleisterwerk muren

| Beschrijving | Notitie | Terug te vinden op plannen |
|---|---|---|
| Fiche 7: Pleisterwerk muren | Conform de extrapolatieregels van het inspectieprotocol kan het resultaat van de labo-analyse van het pleisterwerk, genomen op de derde verdieping, worden geëxtrapoleerd naar de andere appartementen. | Plan 1.1: Appartement |
