# Asbestinventarisatetest

Jozef de Veusterstraat 127, 2650 Edegem

Attestnummer : **20260511-000532.000**

Uitgegeven op : **11.05.2026**

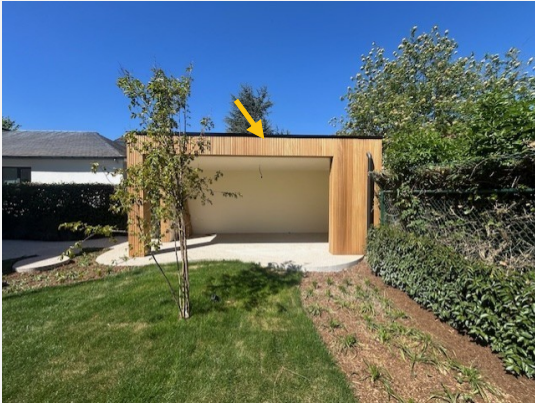
*Situeringsfoto*

### Uitgesloten van inspectie

**Bouwjaar:** 2025

*Constructies gebouwd vanaf 2001 moeten niet onderzocht worden*

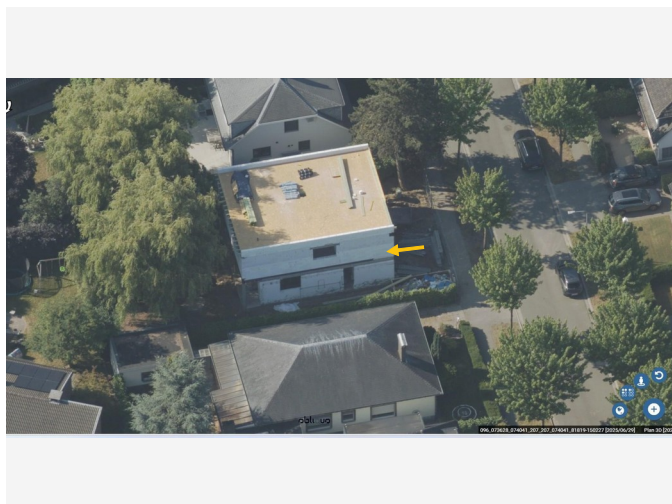
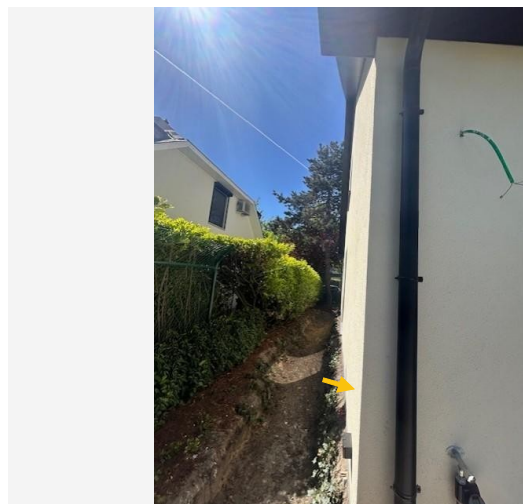
## Fiche 2: Crepi afwerking

De crepi werd in 2025 geplaatst ( zie bewijsstukken en ook luchtfoto's van 2025 tijdens de renovatie).

| Basis voor advies | Beoordeling op basis van een bewijsdocument. |

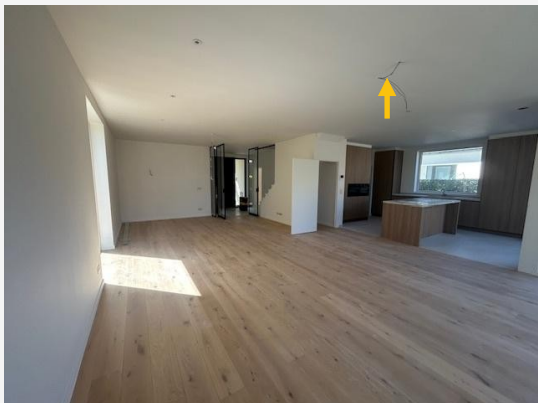
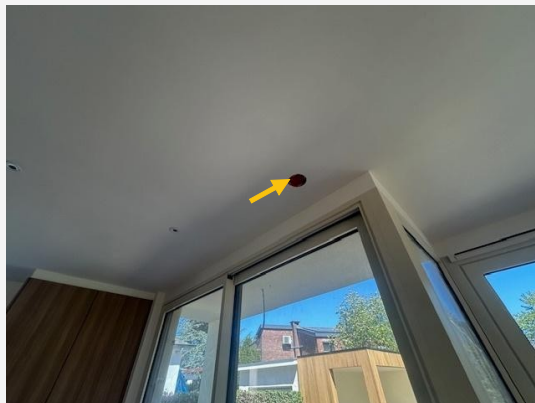
De plafonds zijn afgewerkt met niet-asbestverdachte voorzetpanelen. Controle en staalname van eventuele onderliggende materialen is enkel mogelijk mits uitbreiding naar een aanvullend destructief onderzoek. Heel de woning werd in 2024-2026 gerenoveerd.

| Basis voor advies | De asbestdeskundige beoordeelt het materiaal als niet-asbestverdacht. |

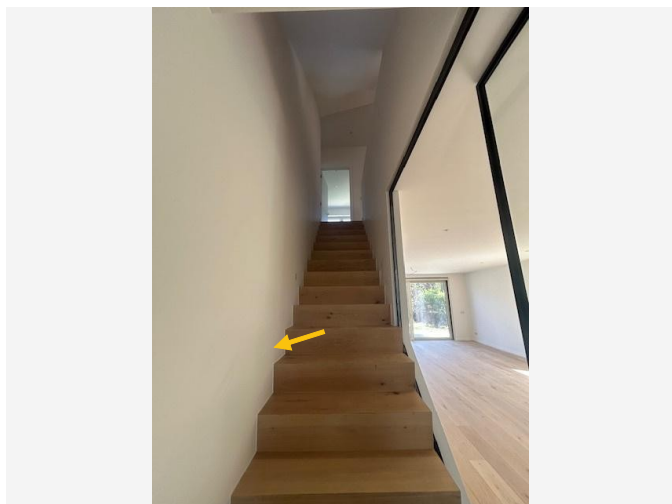
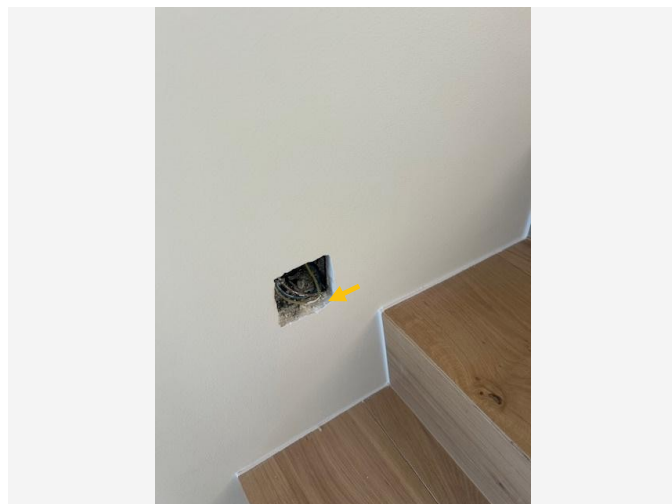
## Fiche 4: Pleisterwerk muren

Geen asbest

| # | Type | Referentie | Resultaat |
|---|---|---|---|
| 4.1 | Mengmonster | M01 | Geen asbest |

| Beschrijving | Pleisterwerk muren |
| Bindmiddel van materiaal | Gips - kalk |
| Gebondenheid op basis van bindmiddel | Niet-hechtgebonden |

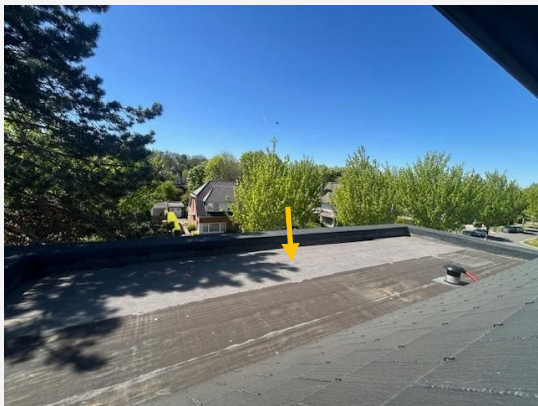
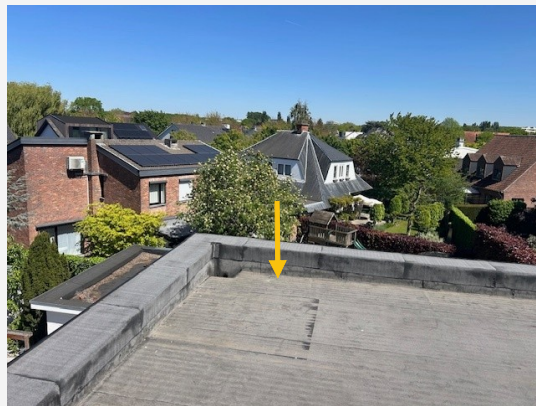
## Fiche 6: EPDM dakkapellen

| Beschrijving | Notitie | Terug te vinden op plannen |
|---|---|---|
| Fiche 6: EPDM dakkapellen | De dakkapellen zijn afgewerkt met EPDM. Dit betreft een materiaal dat niet-asbestverdacht is. Er is echter geen zicht op eventuele oudere dakbedekkingen die zich daaronder kunnen bevinden. Het detecteren hiervan valt onder destructief onderzoek, wat niet vereist is voor het opstellen van een attest. | Plan 1.8: Dakenplan |

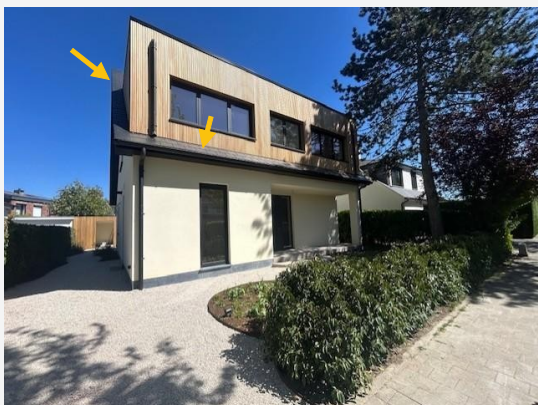
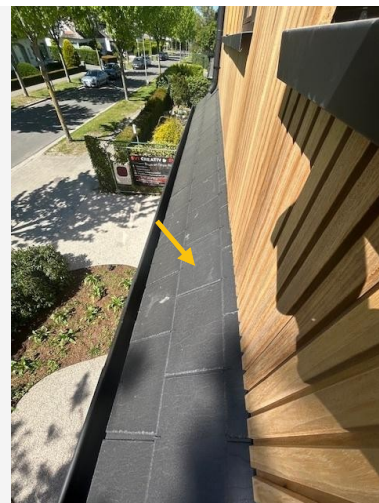
## Fiche 8: Dakpannen zadeldak

| Beschrijving | Notitie | Terug te vinden op plannen |
|---|---|---|
| Fiche 8: Dakpannen zadeldak | Het dak werd vernieuwd in 2025. | Plan 1.8: Dakenplan |

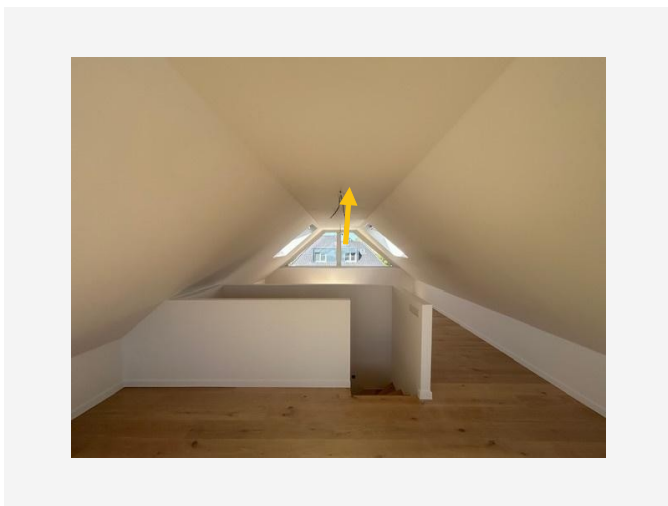
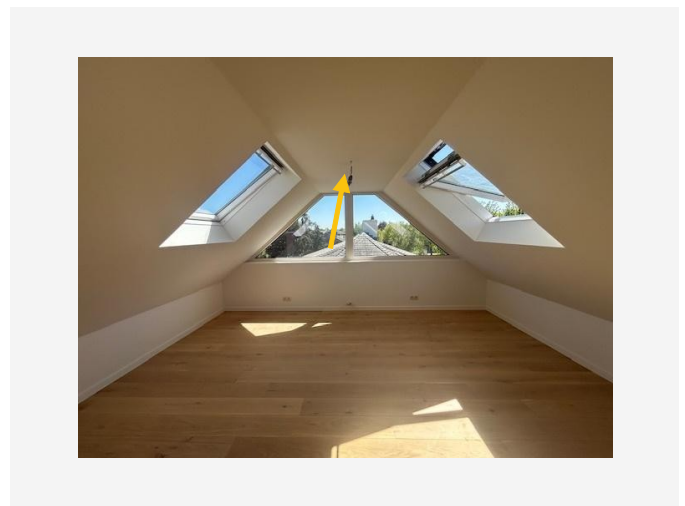
### Fiche 9: Onderdak

| Beschrijving | Notitie | Terug te vinden op plannen |
|---|---|---|
| Fiche 9: Onderdak | Het onderdak is van binnenuit niet bereikbaar. Langs buiten zijn de dakpannen vastgemaakt. | - |
