# Asbestinventarisatetest

Valentina Le Delierstraat 53, 2650 Edegem

Attestnummer : 20260508-000062.000

Uitgegeven op : 08.05.2026

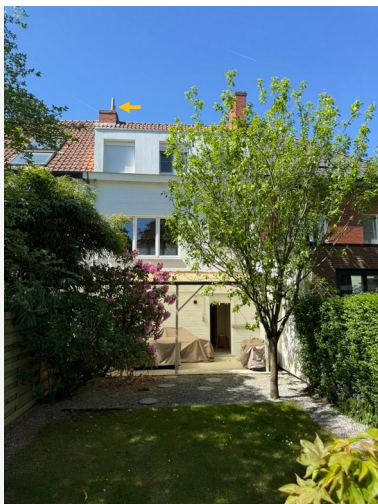
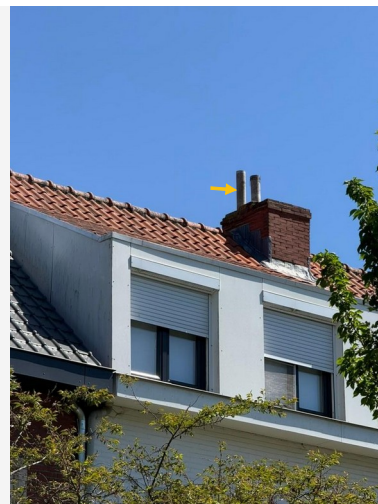
| Fiche 1: Rookgasafvoerkanaal..... | 22 |

### Risicobeoordeling

| Eindbeoordeling materiaalrisico | Verhoogd materiaalrisico en/of verhoogde kans op vezelvrijgave |

| Gebondenheid | Categorie 1: hechtgebonden in oorsprong |
| Asbestsoort (vezeltype) | Crocidoliet aanwezig |
| Asbestconcentratie | Laag (< 50%) |
| Afschermingsgraad van het gehele materiaal | Geheel of deels vrij aan de buitenlucht, maar geen contact met binnenlucht |
| Toestand van het materiaal | Matig beschadigd, matig verweerd |

| Beschrijving | Rookgasafvoerkanaal |

Het asbestmateriaal valt onder de mijlpaal van 2034.

- Zorg voor een veilig beheer. Vermijd het beschadigen van het asbestmateriaal. Controleer de toestand jaarlijks op wijzigingen.
- Voer bijkomende staalname(s) uit.

- Eenvoudige handelingen: mag via doe-het-zelf of door werknemer(s) met opleidingsattest eenvoudige handelingen  
Hechtgebonden buitentoepassingen mogen zelf verwijderd worden, mits geen beschadiging van de toepassing en contaminatie van de omgeving kan gegarandeerd worden. Alle maatregelen opgenomen in de wetgeving (Vlarem en codex Welzijn op het Werk) moeten strikt nageleefd worden. Persoonlijke beschermingsmaatregelen zijn uiterst belangrijk: ffp3 masker, handschoenen, dragen van overall, bevochtigen/fixeren, niet zagen, snijden etc. Het asbestafval moet in een daarvoor geschikte verpakking dubbel en luchtdicht verpakt worden.

- Eenvoudige handelingen: enkel door erkend asbestverwijderaar  
Aangezien het niet evident is om een asbestcement buis zelf te verwijderen zonder deze te beschadigen, wordt er aangeraden om een erkende verwijderaar in te schakelen. Alle maatregelen opgenomen in de

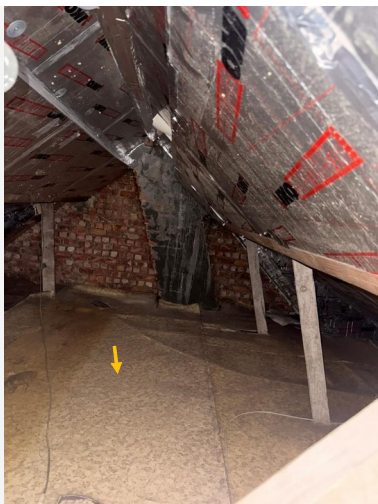
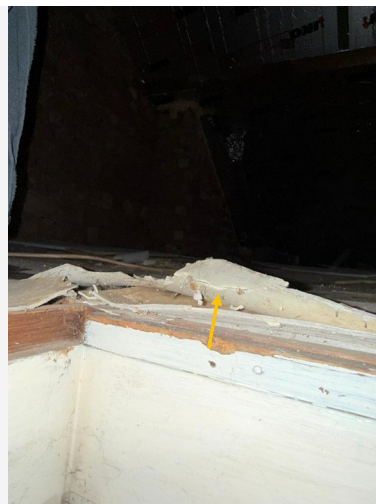
| Fiche 2: Vinyl vloerzeil..... | 25 |

### Risicobeoordeling

| Eindbeoordeling materiaalisico | Verhoogd materiaalisico en/of verhoogde kans op vezelvrijgave |

| Gebondenheid | Categorie 2: niet-hechtgebonden met matrix |
| Asbestsoort (vezeltype) | Alleen chrysotiel aanwezig |
| Asbestconcentratie | Hoog ( $\geq 50\%$ ) |
| Toestand van het materiaal | Licht beschadigd, licht verweerd. Intacte calciumsilicaatplaat of materiaal met categorie 3-gebondenheid |

| # | Type | Referentie | Resultaat |
|---|---|---|---|
| 2.1 | Puntmonster | M007 | Chrysotiel |

| Beschrijving | Vinyl vloerzeil |

Het asbestmateriaal valt onder de mijlpaal van 2034.

- Zorg voor een veilig beheer. Vermijd het beschadigen van het asbestmateriaal. Controleer de toestand jaarlijks op wijzigingen.
- Sluit de ruimte luchtdicht af en vermijd het betreden van de ruimte.
- Scherm in afwachting van verwijdering het asbestmateriaal af van luchtstromingen en verstoring: bijvoorbeeld door het te verpakken, te fixeren, af te dekken, signalisatie - afbakening aan te brengen, ...
- Verwijder dit asbestmateriaal zo snel mogelijk. Volg de toestand goed op.
- Voer bijkomende staalname(s) uit.

- Hermetische zone (erkend asbestverwijderaar)  
Vinylvloerzeilen dienen ten allen tijde verwijderd te worden via de methode van de hermetische zonde. De asbesthoudende kartonnen onderlaag is zeer fragile en breekt snel af.

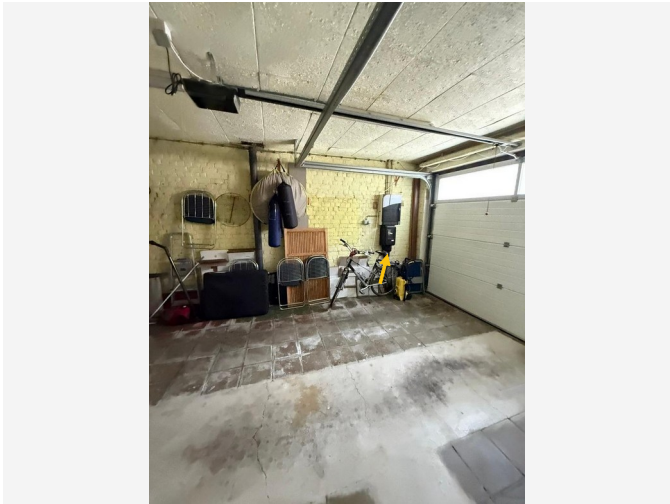
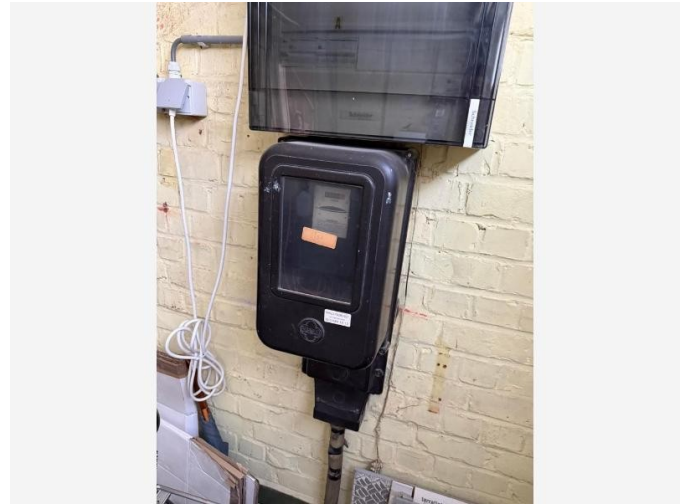
| Fiche 3: Bakeliet elementen..... | 28 |

| Eindbeoordeling materiaalrisico | Laag materiaalrisico en/of verlaagde kans op vezelvrijgave |

| Gebondenheid | Categorie 1: hechtgebonden in oorsprong |
| Asbestsoort (vezeltype) | Crocidoliet aanwezig |
| Toestand van het materiaal | Onbeschadigd, niet verweerd |

| Beschrijving | Bakeliet elementen |
| Opmerking | Manuele meter in de garage. |

Het asbestmateriaal valt onder de mijlpaal van 2040.

- Zorg voor een veilig beheer. Vermijd het beschadigen van het asbestmateriaal. Controleer de toestand jaarlijks op wijzigingen.
- Voer bijkomende staalname(s) uit.

- Eenvoudige handelingen: mag via doe-het-zelf of door werknemer(s) met opleidingsattest eenvoudige handelingen  
De bakeliet elementen kunnen zelf losgeschroefd en verwijderd worden (mits de toepassing hierbij niet wordt beschadigd).

Persoonlijke beschermingsmaatregelen zijn uiterst belangrijk: ffp3 masker, handschoenen, dragen van overall, bevochtigen/fixeren, niet zagen, snijden etc. Het asbestafval moet in een daarvoor geschikte verpakking dubbel en luchtdicht verpakt worden.

Manuele meters en zekeringkasten zijn eigendom van de lokale netbeheerder (Fluvius) en dienen door het verwijderd en/of vervangen te worden.

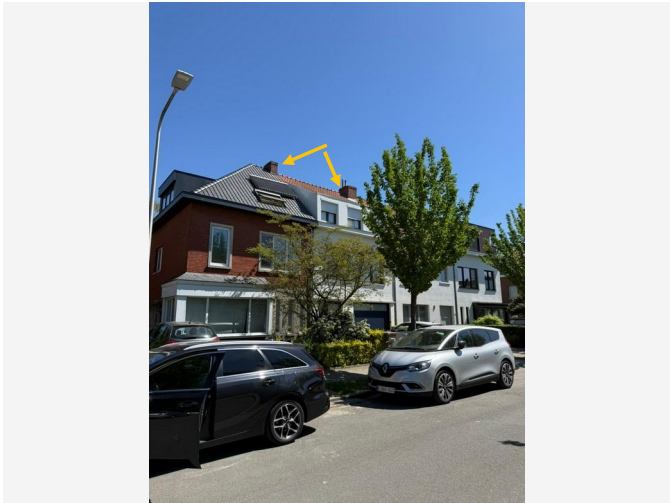
| Fiche 4: Schouw (+binnenkant)..... | 32 |

**Reden:** Het te onderzoeken materiaal situeert zich hoger dan 3,50 m te rekenen vanaf een veilige ondergrond

**Uitleg van de asbestdeskundige:** Eventuele asbesthoudende materialen in de schouw die niet waarneembaar zijn binnen de inspanningsverplichtingen.

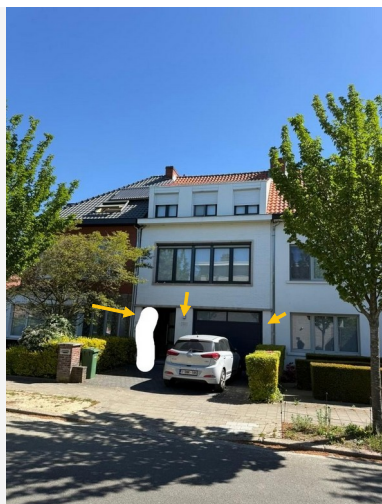
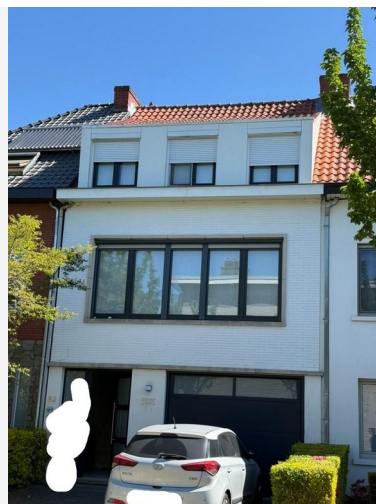
| Fiche 5: Crepi voorgevel..... | 34 |

De crepilaag van de voorgevel is niet asbesthoudend. Dit kan worden aangetoond aan de hand van historische foto's via Google Maps. Op een foto uit 2014, waarop de gevel nog zonder crepilaag te zien is, blijkt dat de crepilaag pas recent is

aangebracht.

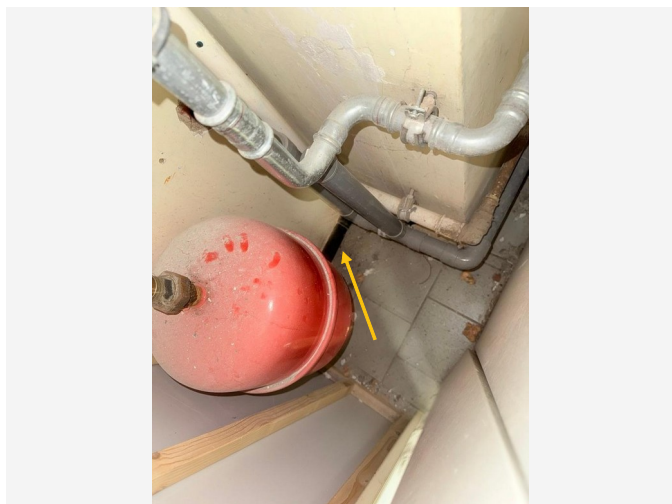
| Fiche 6: Faience tegellijm..... | 35 |

Voor 2001 werd er in de lijm, gebruikt om faïence tegels vast te zetten, asbest verwerkt. Binnen het kader van het niet-destructieve onderzoek was het niet mogelijk om de tegellijm van de faïence tegels te inspecteren. Bij een volgende renovatiewerken wordt het aangeraden om de tegellijm te laten analyseren naar de aanwezigheid van asbestvezels.

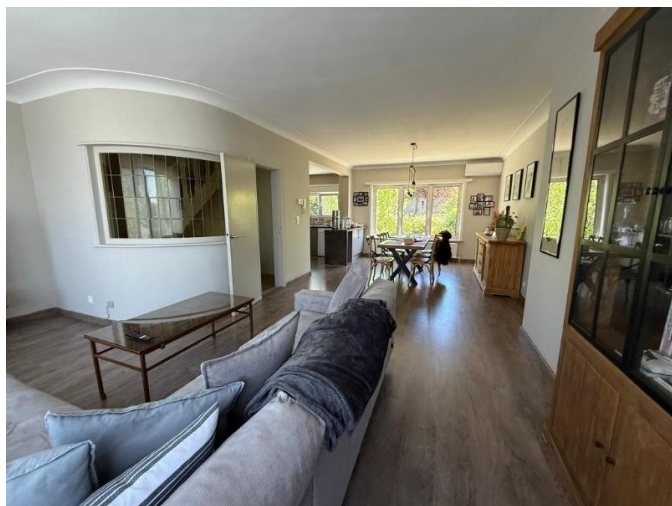
| Fiche 7: Vloeren..... | 36 |

De vloerbedekking is niet verdacht. Binnen de grenzen van het niet-destructieve onderzoek kan er geen uitspraak gemaakt worden over eventuele onderliggende lagen.

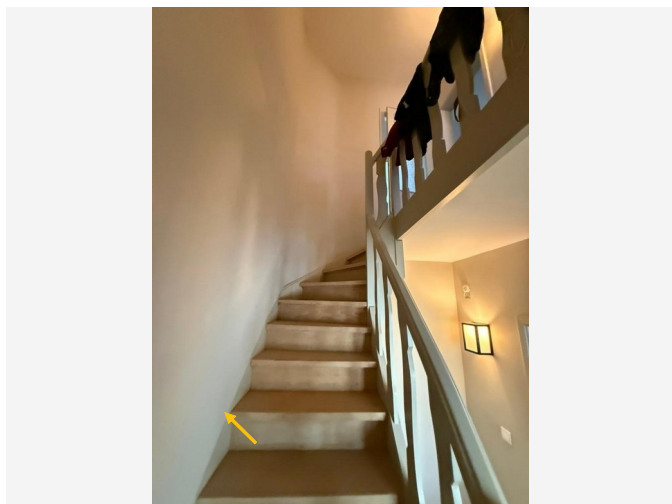
| Fiche 8: Muur afwerking..... | 37 |

De muren zijn afgewerkt met platen. De eventueel aanwezige materialen achter deze platen konden niet onderzocht worden binnen de grenzen van het niet-destructieve onderzoek. Er wordt aangeraden om bij een volgende renovatiewerken de ruimtes achter deze platen te inspecteren naar asbesthoudende materialen.

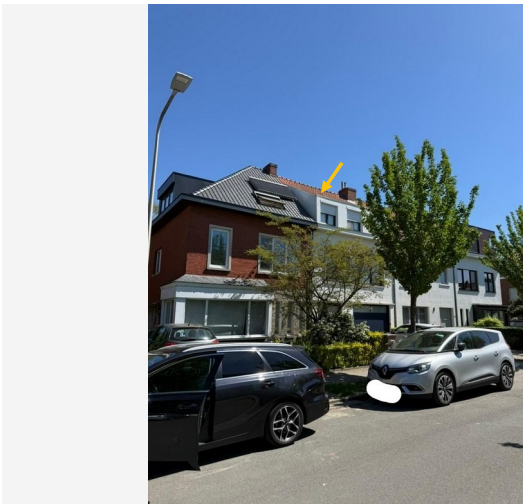
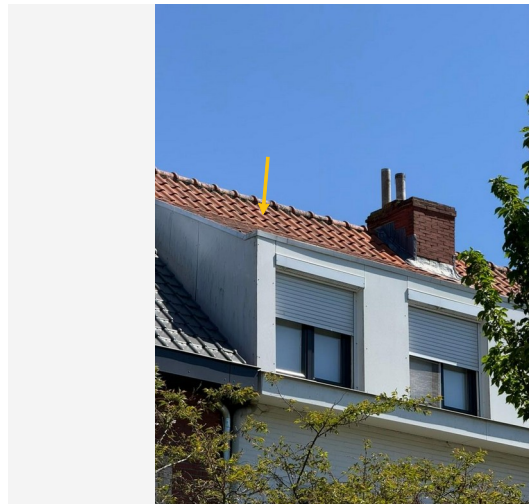
## Fiche 18: Dakbedekking

| Beschrijving | Notitie | Terug te vinden op plannen |
|---|---|---|
| Fiche 18: Dakbedekking | De woning bestaat uitsluitend uit een zadeldak en zijn afgewerkt met dakpannen, die niet asbesthoudend zijn. | Plan 1.9: Dakplan |
