# Asbestinventarisatattest

Rucaplein 123, 2610 Antwerpen

Attestnummer : 20260915-000178.000

**Asbestveilig** (maar niet asbestvrij)

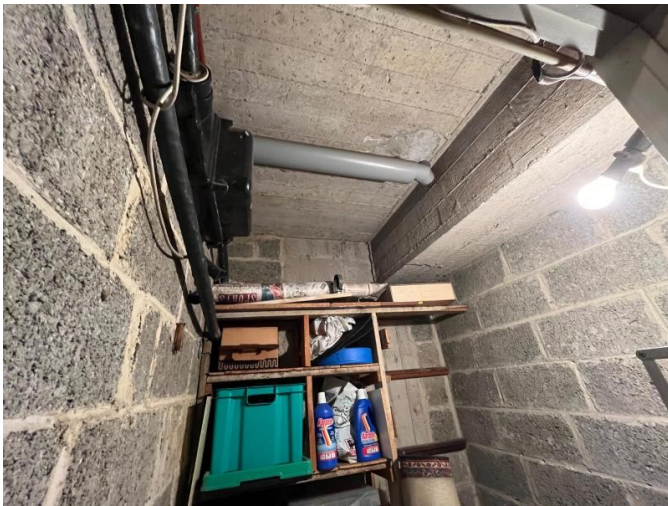
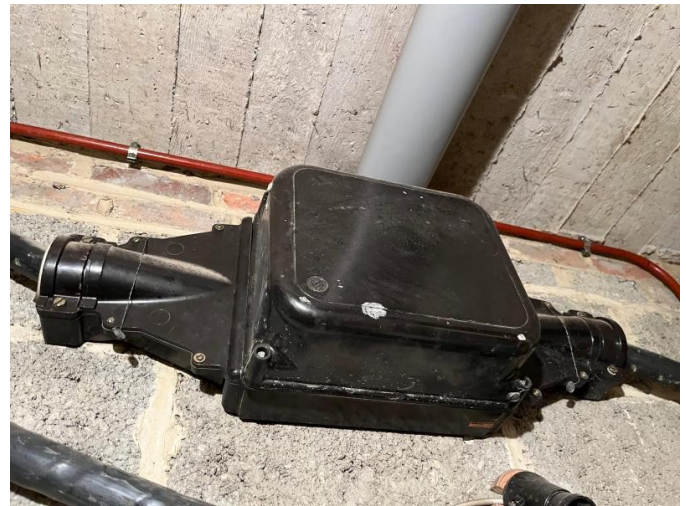
| 1. Bakeliet verdeeldoos maatschappij | Asbestmateriaal | Zorgvuldig beheren |

De meterkast hoort toe aan de nutsmaatschappij en dient door hen vervangen/verwijderd te worden.

| Eindbeoordeling materiaalrisico | Laag materiaalrisico en/of verlaagde kans op vezelvrijgave |

| Asbestsoort (vezeltype) | Crocidoliet aanwezig |

| Beschrijving | Bakeliet verdeeldoos maatschappij |
| Opmerking | De verdeelkast hoort toe aan de nutsmaatschappij en dient door hen vervangen/verwijderd te worden. |

- Zorg voor een veilig beheer. Vermijd het beschadigen van het asbestmateriaal. Controleer de toestand jaarlijks op wijzigingen.
- Voer bijkomende staalname(s) uit.

- Eenvoudige handelingen: mag via doe-het-zelf of door werknemer(s) met opleidingsattest eenvoudige handelingen  
De meterkast hoort toe aan de nutsmaatschappij en dient door hen vervangen/verwijderd te worden. Bij het uitvoeren van eenvoudige handelingen, zoals toegestaan via doe-het-zelfmethoden of door werknemers met een opleidingsattest, is het gebruik van de juiste persoonlijke beschermingsmiddelen (PBM's) verplicht om blootstelling aan asbestvezels te voorkomen. Wij adviseren echter om asbest te laten verwijderen door een werknemer met opleidingscertificaat. Maar het is ook toegestaan via de doe-het-zelfmethode, mits de juiste voorzorgsmaatregelen en PBM's in acht worden genomen. De te gebruiken PBM's zijn:
  - FFP3-mondmasker of halfgelaatsmasker met P3 filter
  - wegwerpoverall (Tyvek CATIII, type 5 en 6)

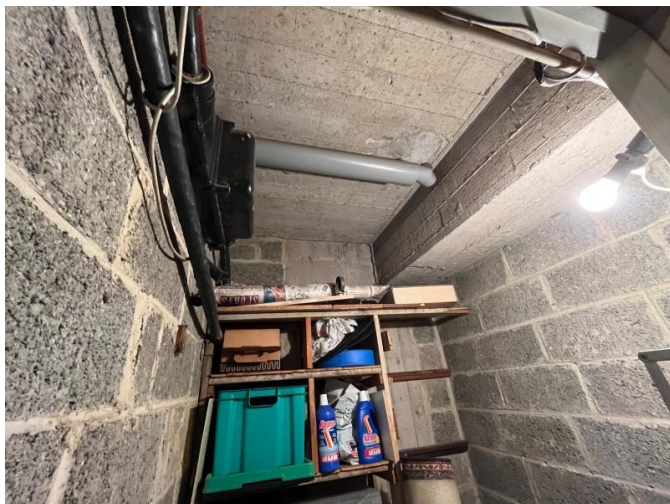
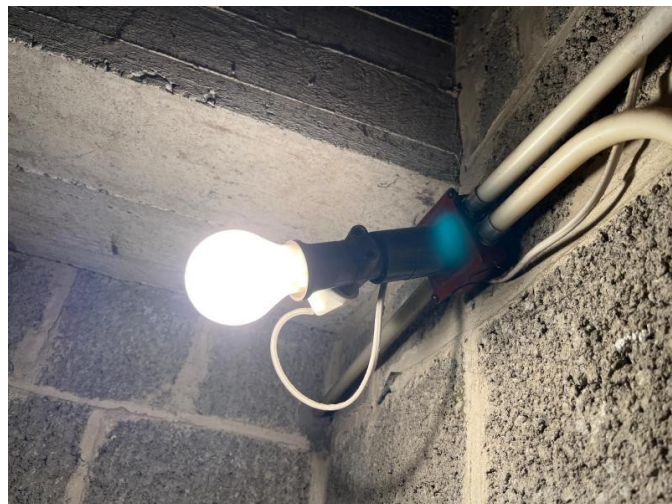
| 2. Bakeliet lichtarmatuur | Asbestmateriaal | Zorgvuldig beheren |

| Eindbeoordeling materiaalarisico | Laag materiaalarisico en/of verlaagde kans op vezelvrijgave |

| Asbestsoort (vezeltype) | Crocidoliet aanwezig |

| Beschrijving | Bakeliet lichtarmatuur |

- Zorg voor een veilig beheer. Vermijd het beschadigen van het asbestmateriaal. Controleer de toestand jaarlijks op wijzigingen.
- Voer bijkomende staalname(s) uit.

- Eenvoudige handelingen: mag via doe-het-zelf of door werknemer(s) met opleidingsattest eenvoudige handelingen  
De meterkast hoort toe aan de nutsmaatschappij en dient door hen vervangen/verwijderd te worden. Bij het uitvoeren van eenvoudige handelingen, zoals toegestaan via doe-het-zelfmethoden of door werknemers met een opleidingsattest, is het gebruik van de juiste persoonlijke beschermingsmiddelen (PBM's) verplicht om blootstelling aan asbestvezels te voorkomen. Wij adviseren echter om asbest te laten verwijderen door een werknemer met opleidingscertificaat. Maar het is ook toegestaan via de doe-het-zelfmethode, mits de juiste voorzorgsmaatregelen en PBM's in acht worden genomen. De te gebruiken PBM's zijn:
  - FFP3-mondmasker of halfgelaatsmasker met P3 filter
  - wegwerpoverall (Tyvek CATIII, type 5 en 6)

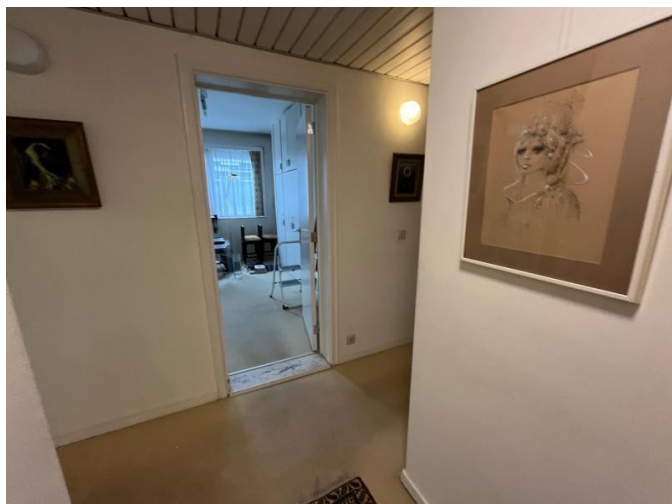
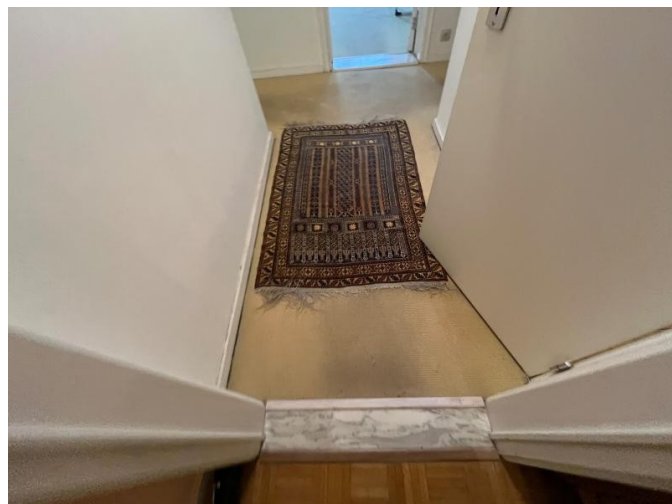
De aanwezige vloerbekleding is niet asbestverdacht. De onderliggende laag was echter niet inspecteerbaar zonder destructie tijdens de inspectie. Mogelijk is de onderliggende laag asbestverdacht.

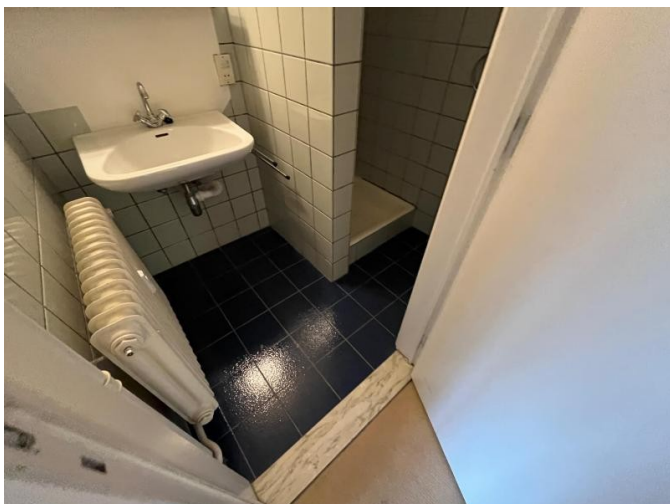
Op moment van de inspectie kon niet worden nagegaan of de tegellijm onder de vloertegels asbestverdacht is. Bij renovatie of verwijdering van de tegels dient het materiaal te worden geanalyseerd voor de werken van start gaan.

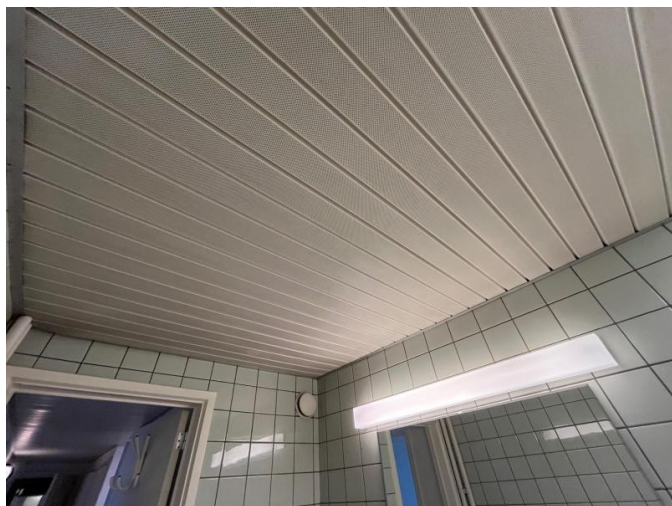
Het plafond bestaat uit niet-asbestverdachte gipskartonplaten/hout-/pvc platen . Zonder destructie is het niet mogelijk om na te gaan of er asbestverdachte materialen aanwezig zijn achter de gipskartonplaten/hout-/pvc platen.

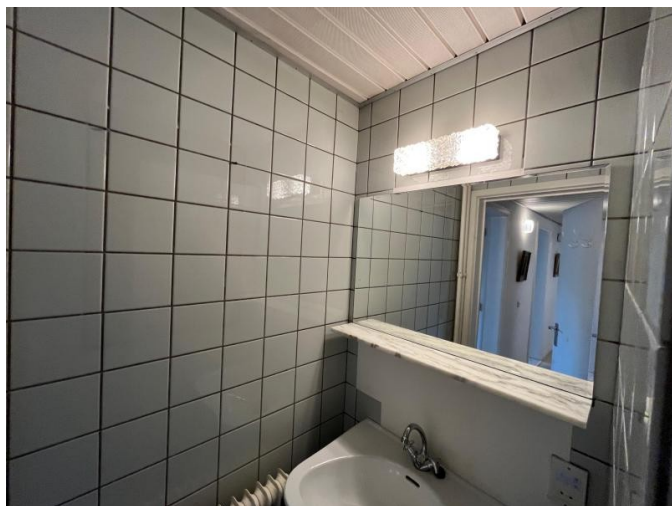
Op moment van de inspectie kon niet worden nagegaan of de tegellijm achter de muurtegels/plinten asbestverdacht is. Bij renovatie of verwijdering van de tegels dient het materiaal te worden geanalyseerd voor de werken van start gaan.

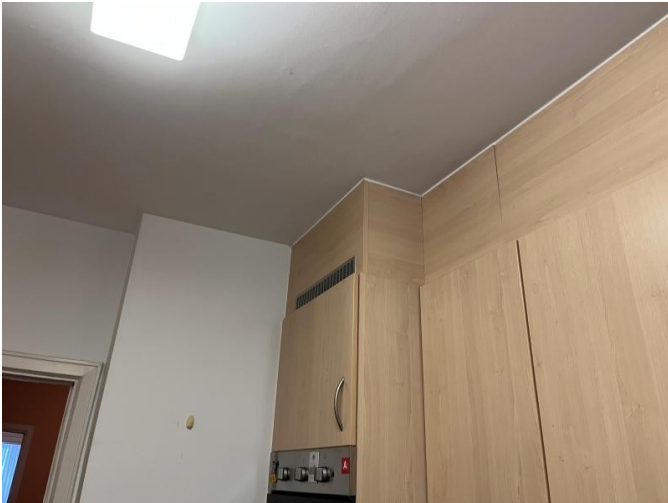
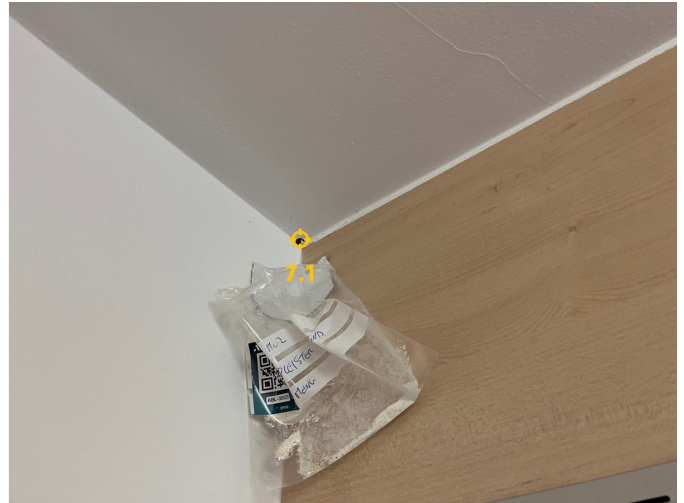
## Fiche 7: Pleisterwerk plafonds

### Conclusie

Geen asbest

| # | Type | Referentie | Resultaat |
|---|---|---|---|
| 7.1 | Mengmonster | M02 | Geen asbest |

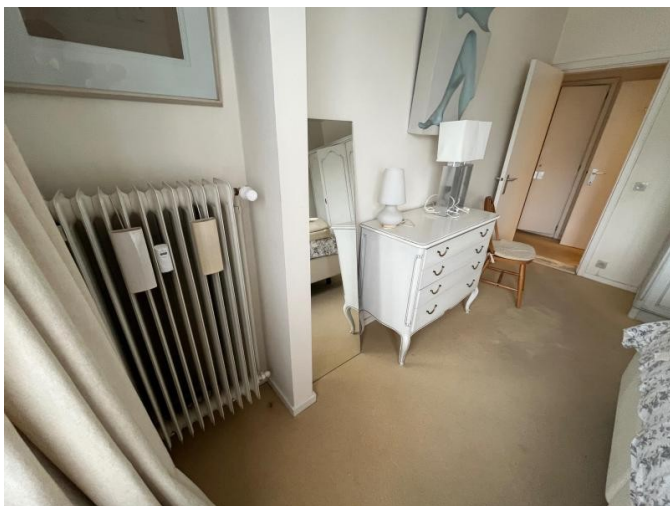
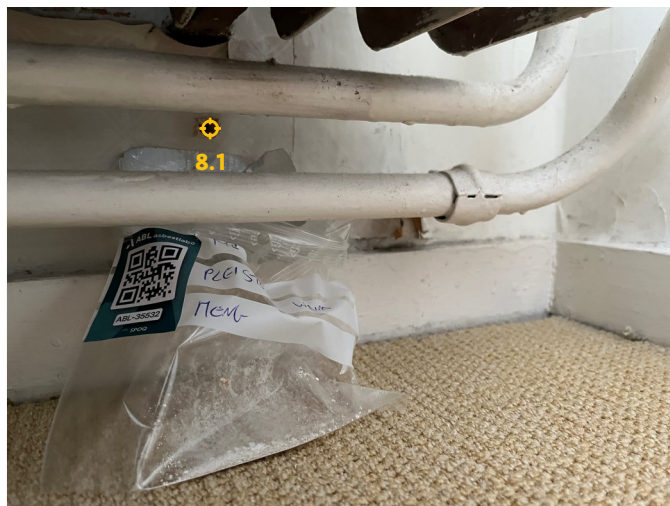
## Fiche 8: Pleisterwerk wanden

### Conclusie

Geen asbest

| # | Type | Referentie | Resultaat |
|---|---|---|---|
| 8.1 | Mengmonster | M01 | Geen asbest |

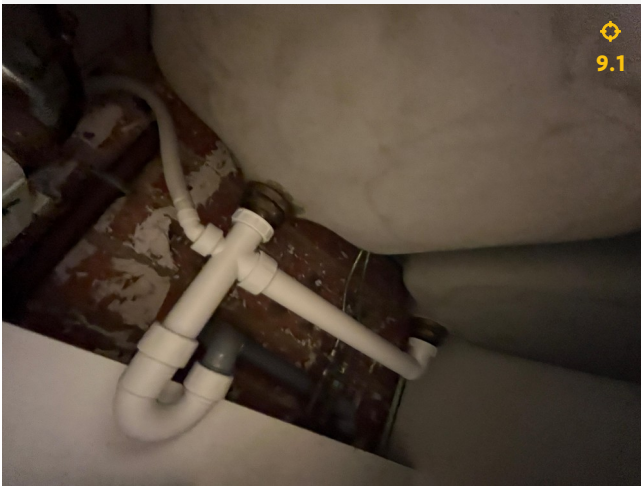
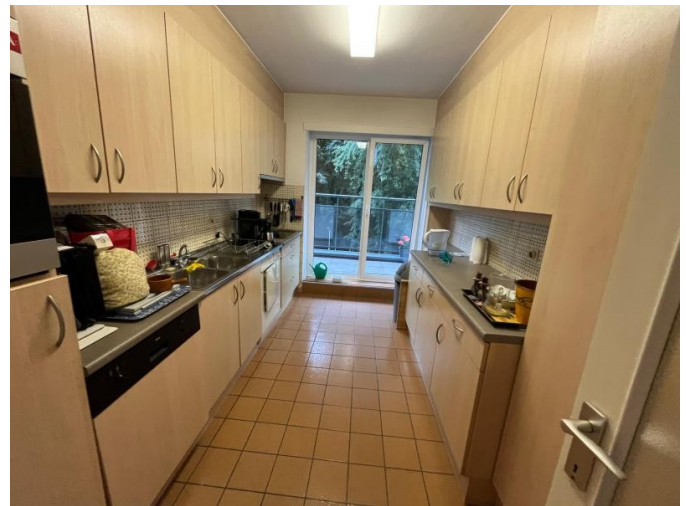
## Fiche 9: Coating spoelbak

### Conclusie

Geen asbest

| # | Type | Referentie | Resultaat |
|---|---|---|---|
| 9.1 | Puntmonster | M03 | Geen asbest |

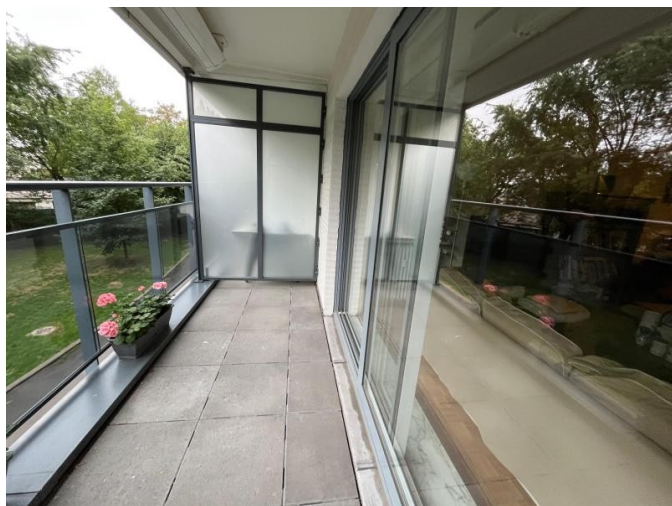
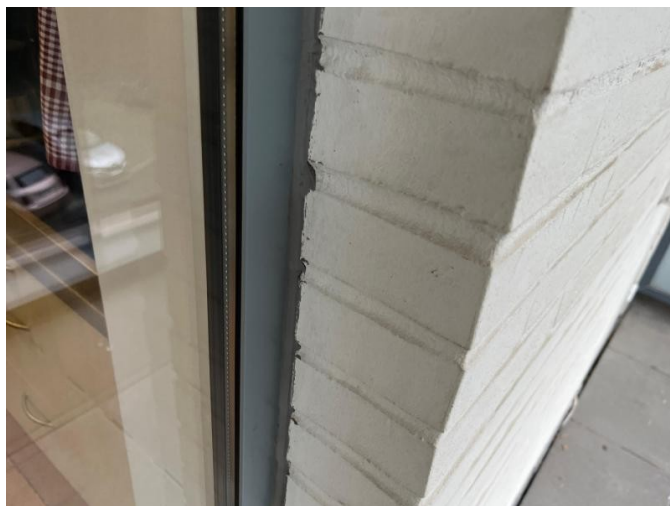
### Fiche 10: Afdichtingsmateriaal (mastiek,kit,...) aan schrijnwerk - Niet verdacht

| Beschrijving | Notitie | Terug te vinden op plannen |
|---|---|---|
| Fiche 10: Afdichtingsmateriaal (mastiek,kit,...) aan schrijnwerk - Niet verdacht | Het aanwezig afkittingsmateriaal is niet asbest-verdacht. | Plan 1.1: Appartement |
