# Asbestinventarisatetest

Desguinlei 90/2E, 2018 Antwerpen

Attestnummer : **20250721-000149.000**

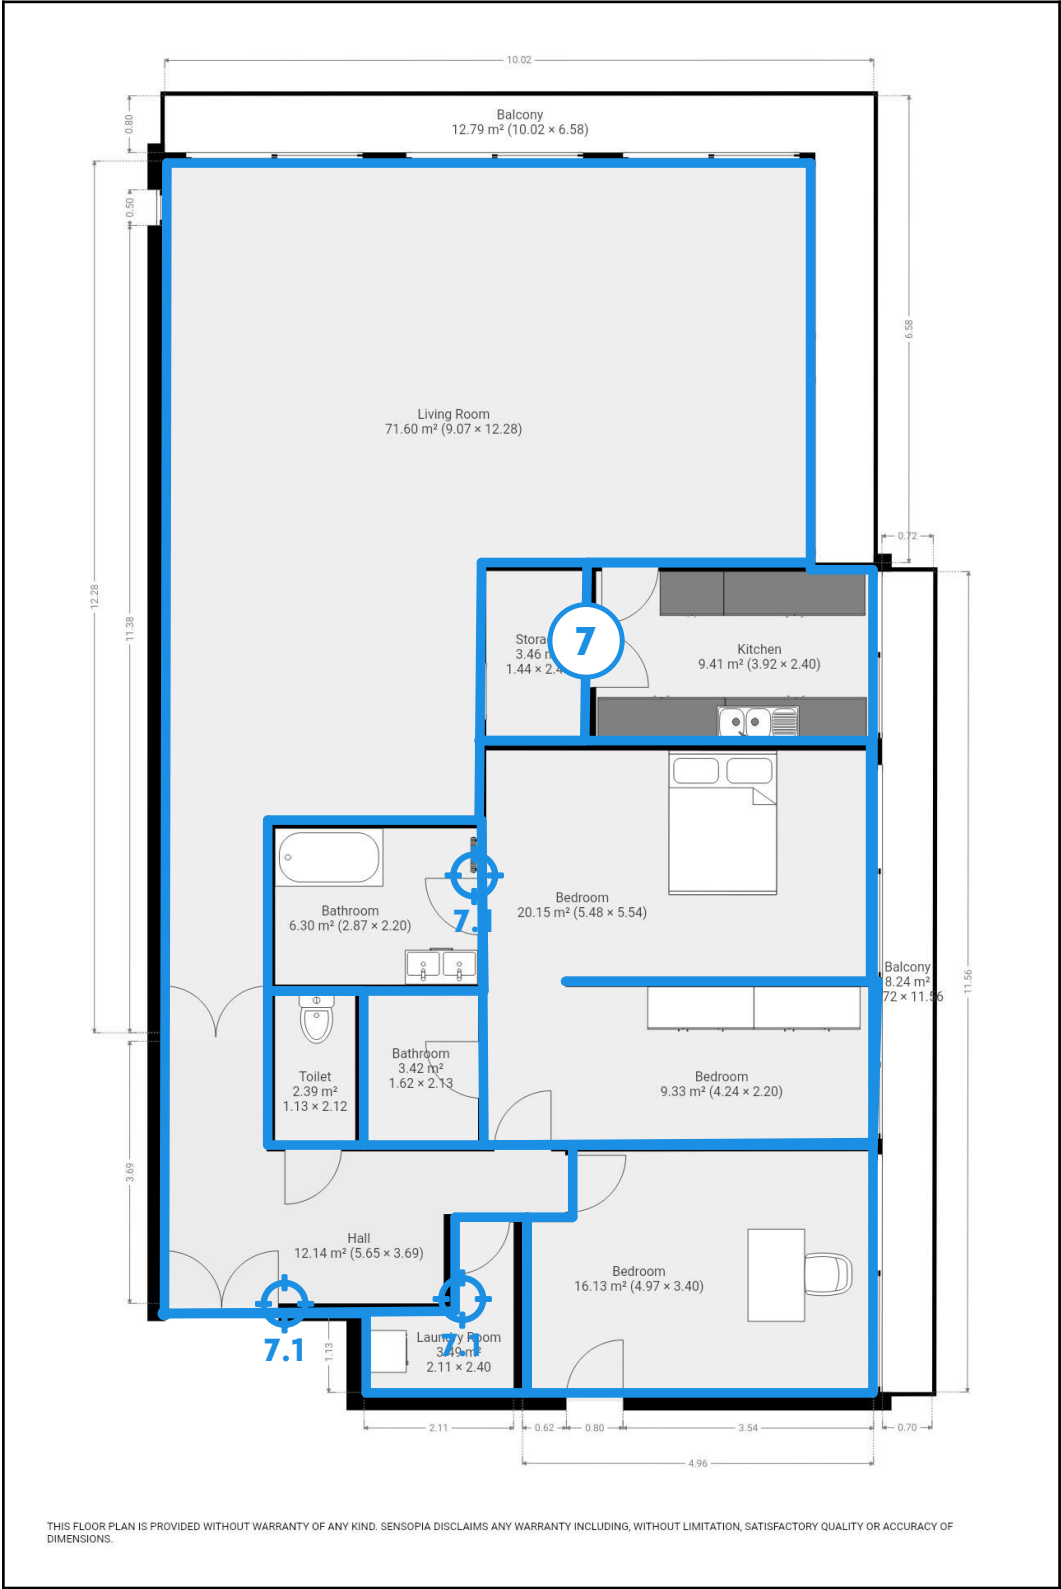
# Plan 1.1: V2 Pleisterwerk wand

| 7. Pleisterwerk wand | Geen asbest | - |

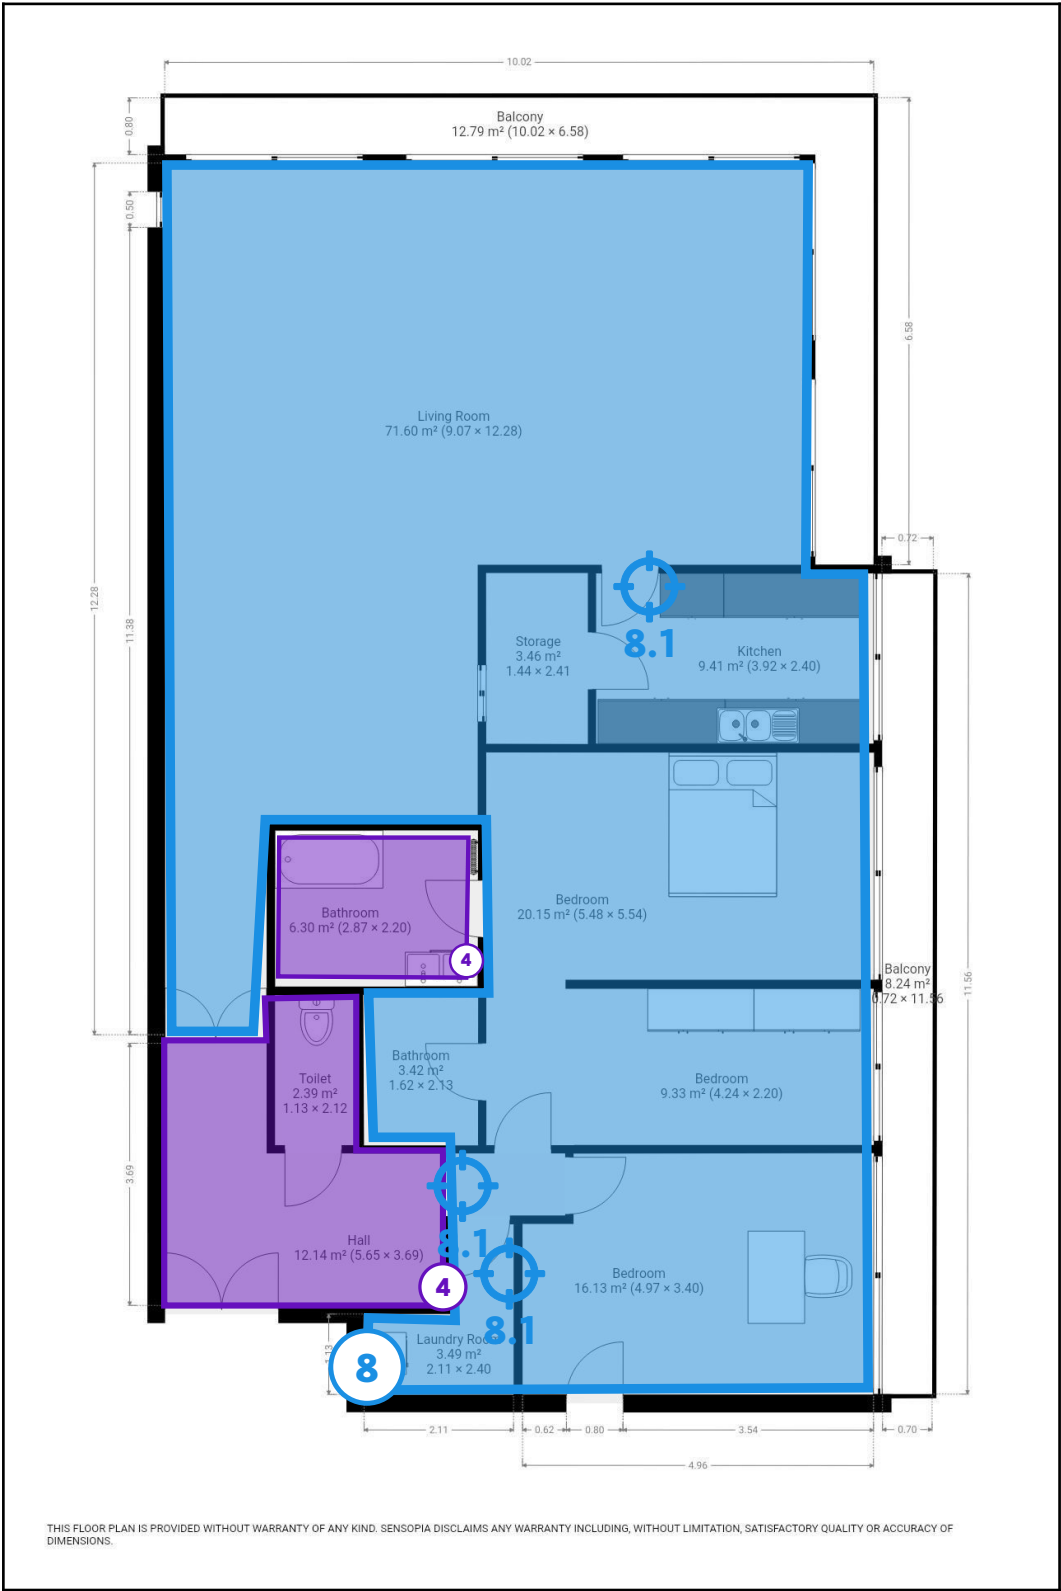
# Plan 1.2: V2 Pleisterwerk plafond + vals plafond

| 4. Mogelijks verdachte toepassing achter vals plafond. | Advies | - |
| 8. Pleisterwerk plafond | Geen asbest | - |

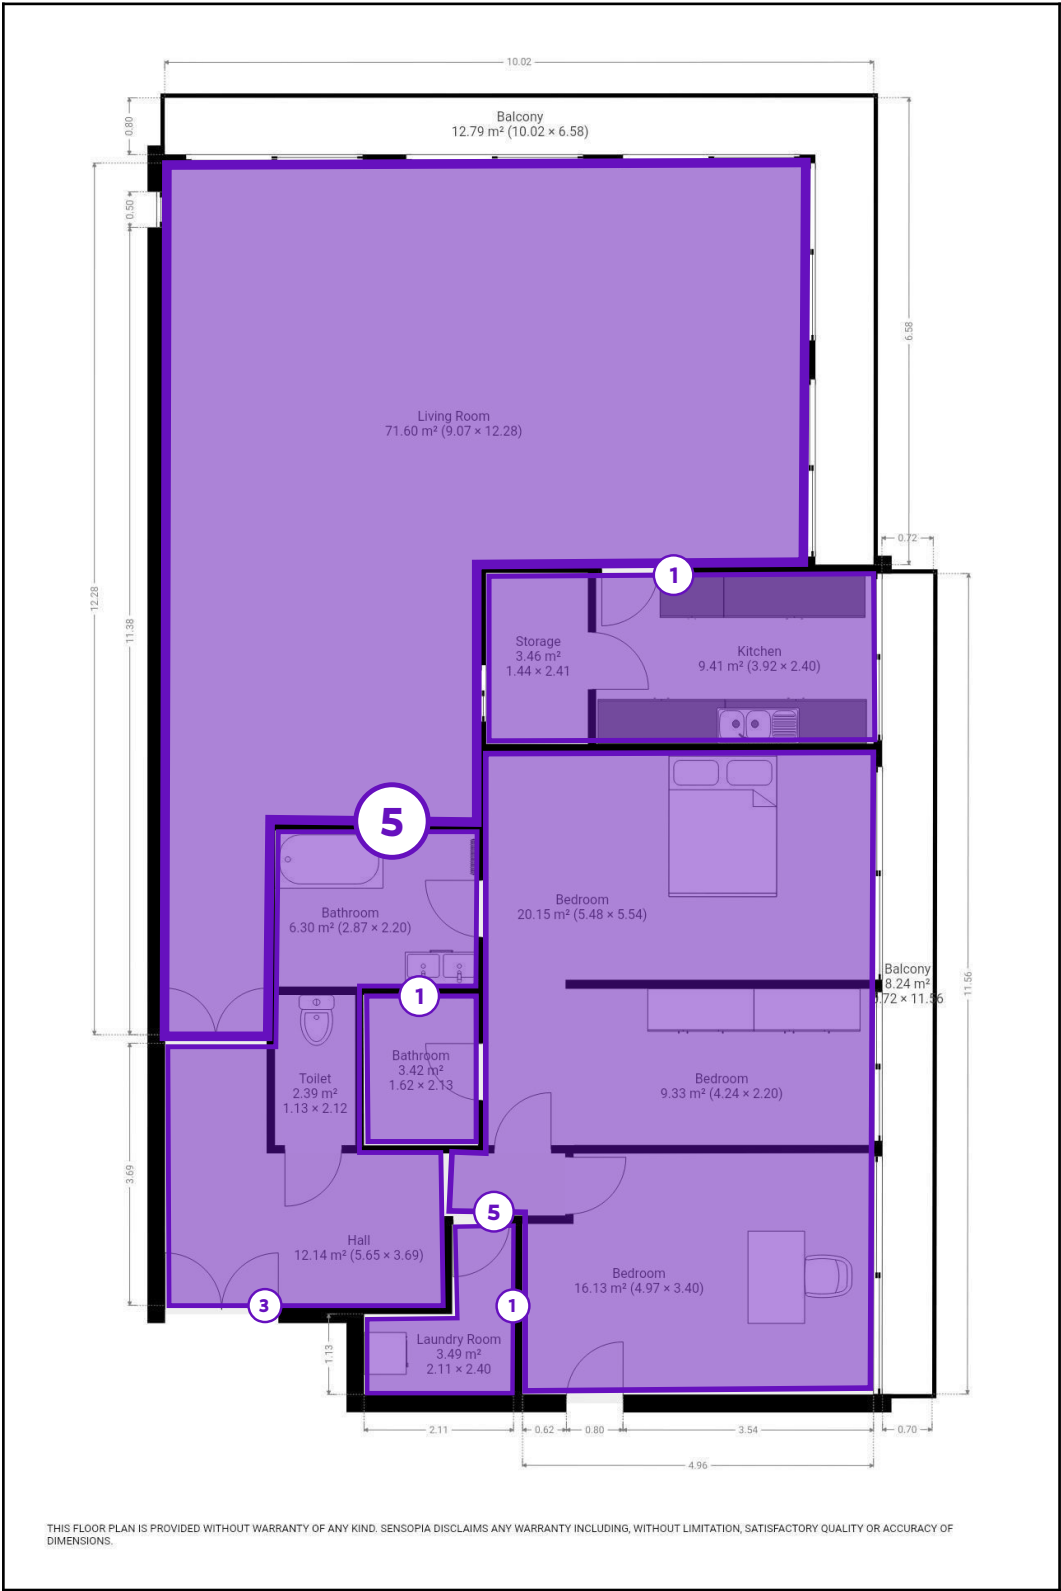
# Plan 1.3: V2 Lijm vloerbekleding

| 1. Lijm vinylvloer | Advies | - |
| 3. Lijm vloertegels | Advies | - |
| 5. Lijm tapijt | Advies | - |

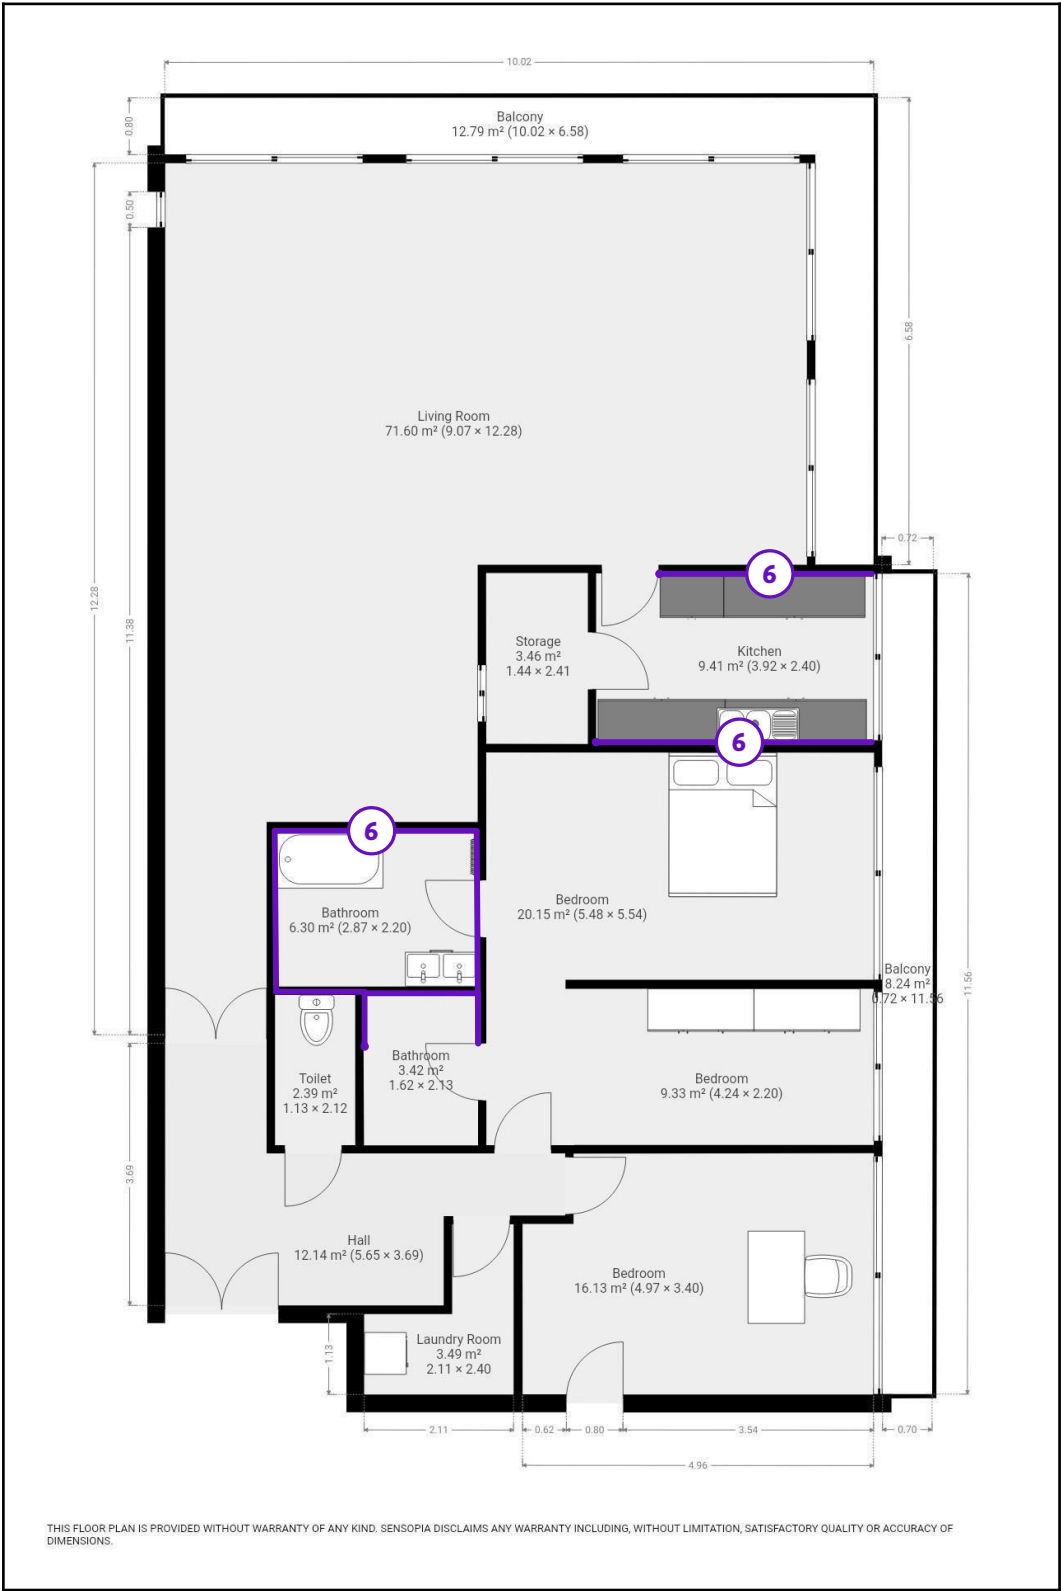
# Plan 1.4: V2 Lijm wandtegels

| 6. Lijm wandtegels | Advies | - |

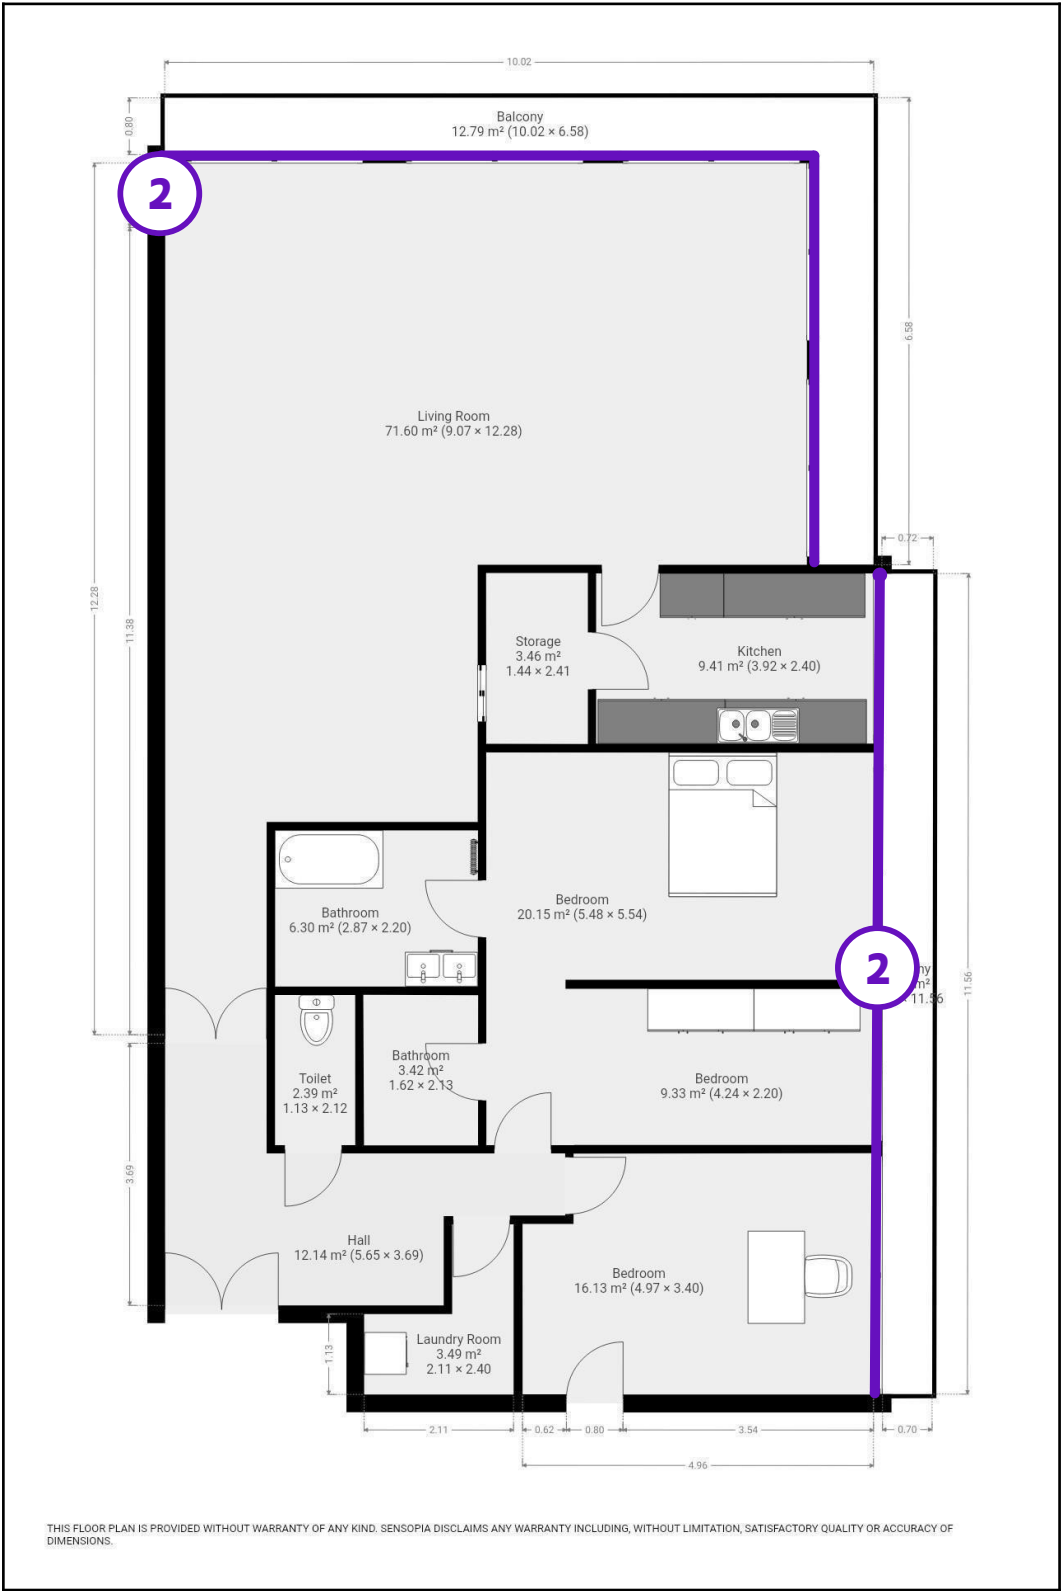
# Plan 1.5: V2 Kitwerk ramen

| 2. Kitwerk ramen | Advies | - |

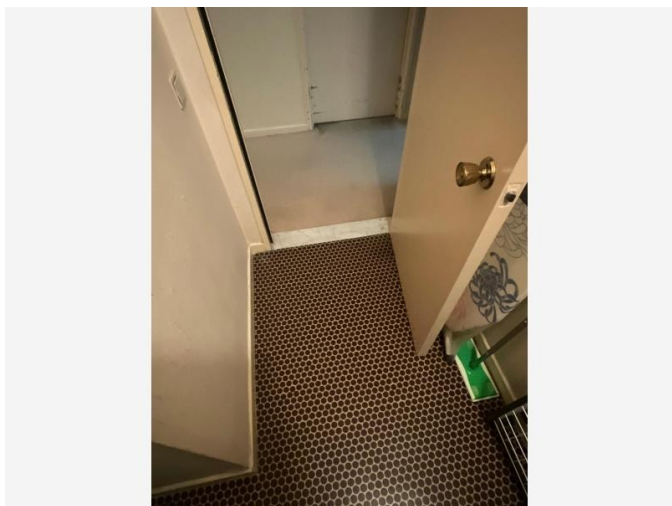
Oude vinylvloeren kunnen mogelijk verlijmd zijn met asbesthoudende materialen.  
Onder de huidige vloeren kunnen nog restanten aanwezig zijn van oude vloeren.  
Bij verwijdering kan verder destructief of aanvullend onderzoek hierover uitsluitel geven.

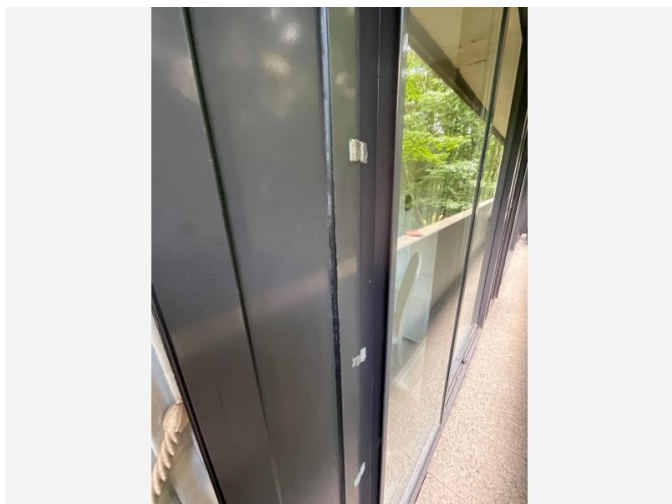
De mastiek werd gecontroleerd en als niet-asbesthoudend beschouwd. (zacht en elastisch)

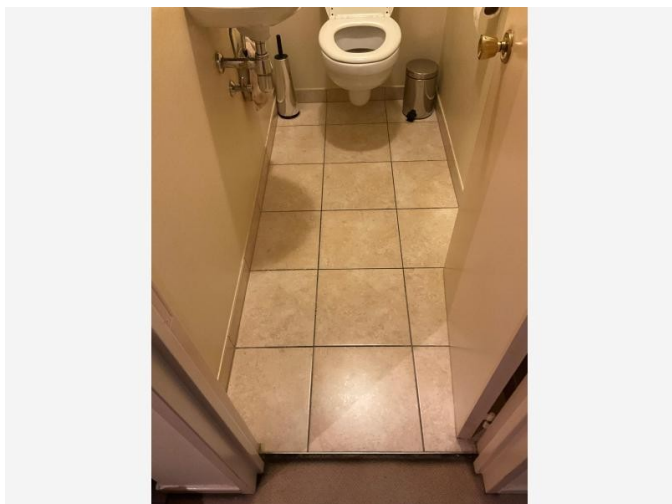
Oude tegels/ vloeren kunnen mogelijk verlijmd zijn met asbesthoudende materialen.

Onder de huidige vloeren kunnen nog restanten aanwezig zijn van oude vloeren.

Bij verwijdering kan verder destructief of aanvullend onderzoek hierover uitsluitel geven.

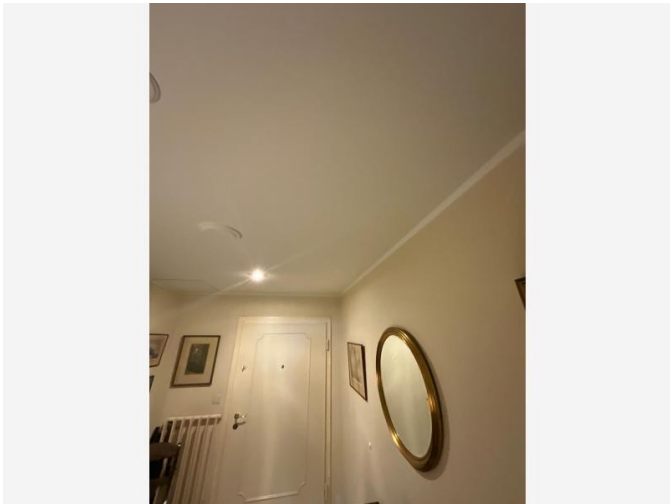
## Fiche 4: Mogelijks verdachte toepassing achter vals plafond.

In de woning zijn sommige plafonds afgewerkt met gipskartonplaat onderliggend kan nog oud pleisterwerk aanwezig zijn.

Bij verwijdering kan verder destructief of aanvullend onderzoek hierover uitsluitel geven.

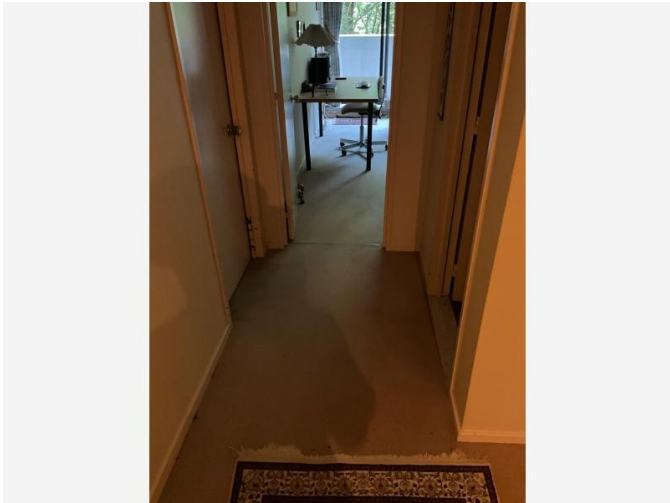
Oude tapijtvloeren kunnen mogelijk verlijmd zijn met asbesthoudende materialen.  
Onder de huidige vloeren kunnen nog restanten aanwezig zijn van oude vloeren.  
Bij verwijdering kan verder destructief of aanvullend onderzoek hierover uitsluitel geven.

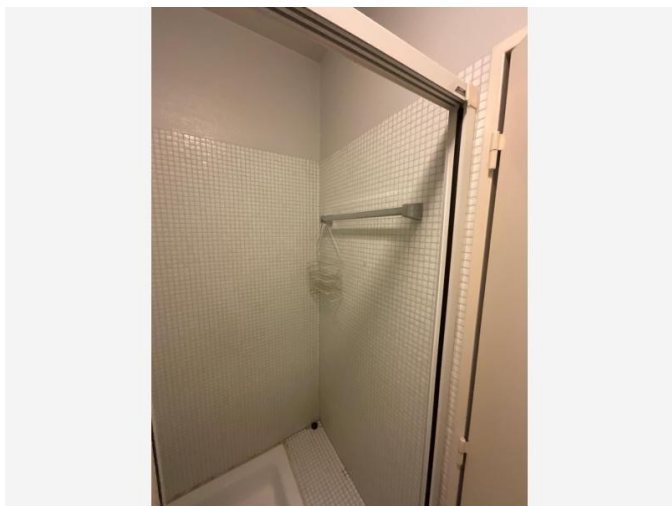
Oude wandtegels kunnen mogelijk verlijmd zijn met asbesthoudende materialen.

Onder de huidige tegels kunnen nog restanten aanwezig zijn van oude tegels.

Bij verwijdering kan verder destructief of aanvullend onderzoek hierover uitsluitel geven.

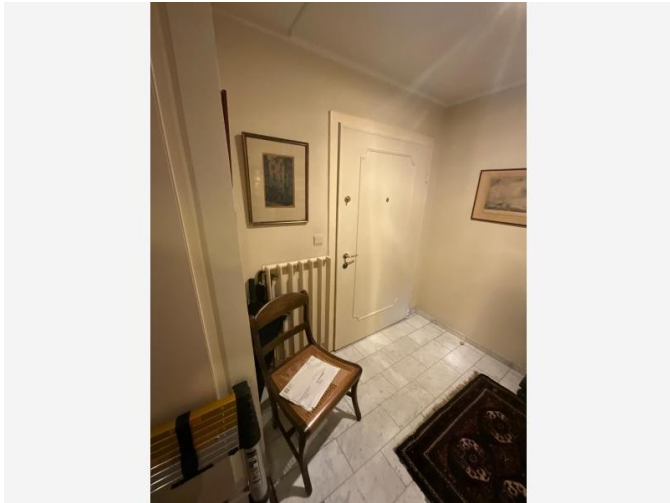
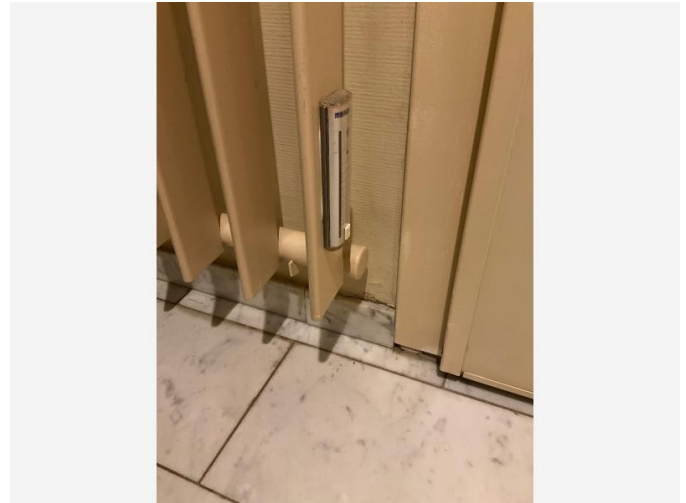
## Fiche 7: Pleisterwerk wand

Geen asbest

| Opmerking | <p>Volgens het inspectieprotocol is een monstername van het pleisterwerk verplicht om dit te identificeren als niet-asbesthoudend.</p> <p>Locatie staalnames: individuele ruimte: Wasplaats / natte ruimte: Badkamer / stookplaats: Niet aanwezig / traphal: Inkomhal</p> <p>De vermelde oppervlaktes en volumes betreffen een beredeneerde schatting. Er worden geen rechten verleend aan deze oppervlaktes/volumes. De dikte is een schatting die voorkomt uit de monsterplaatsen en is daarom niet altijd representatief.</p> |

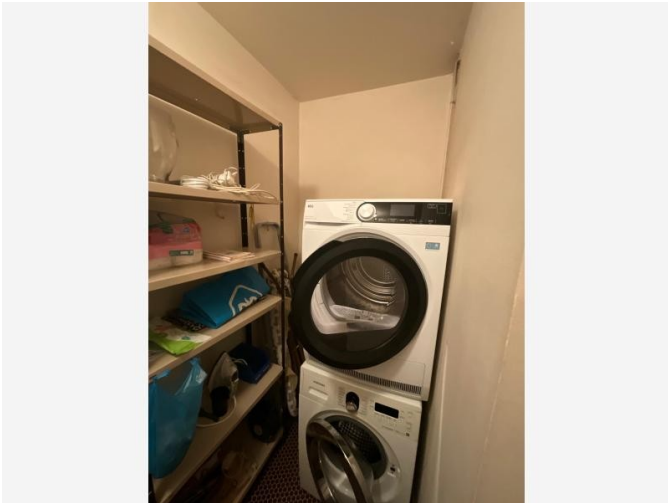
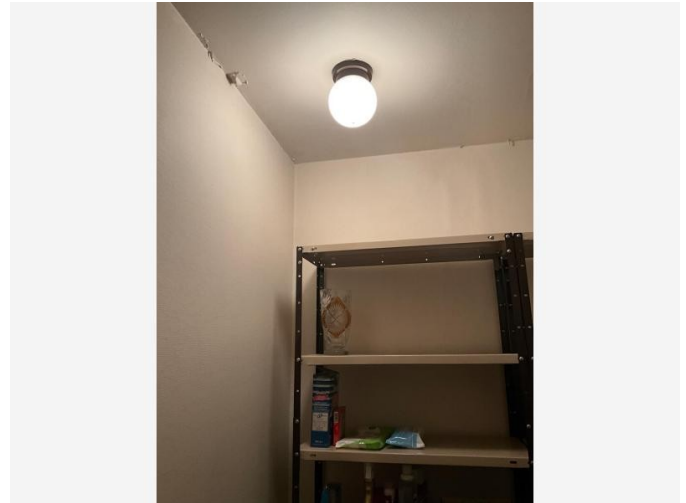
## Fiche 8: Pleisterwerk plafond

Geen asbest

| Opmerking | <p>Volgens het inspectieprotocol is een monstername van het pleisterwerk verplicht om dit te identificeren als niet-asbesthoudend.</p> <p>Locatie staalnames: individuele ruimte: Wasplaats / natte ruimte: Keuken / stookplaats: Niet aanwezig / traphal: Inkomhal</p> <p>De vermelde oppervlaktes en volumes betreffen een beredeneerde schatting. Er worden geen rechten verleend aan deze oppervlaktes/volumes. De dikte is een schatting die voorkomt uit de monsterplaatsen en is daarom niet altijd representatief. Enkele plafonds zijn afgewerkt met valse plafonds in plaatmateriaal. Het is niet duidelijk of er pleisterwerk aanwezig is achter deze valse plafonds, het is aangewezen om bijkomend onderzoek uit te voeren bij werken.</p> |
