# Asbestinventarisatetest

Ridder Walter Van Havrelaan 20/28, 2900 Schoten

Attestnummer : 20250510-000101.000

Uitgegeven op : 10.05.2025

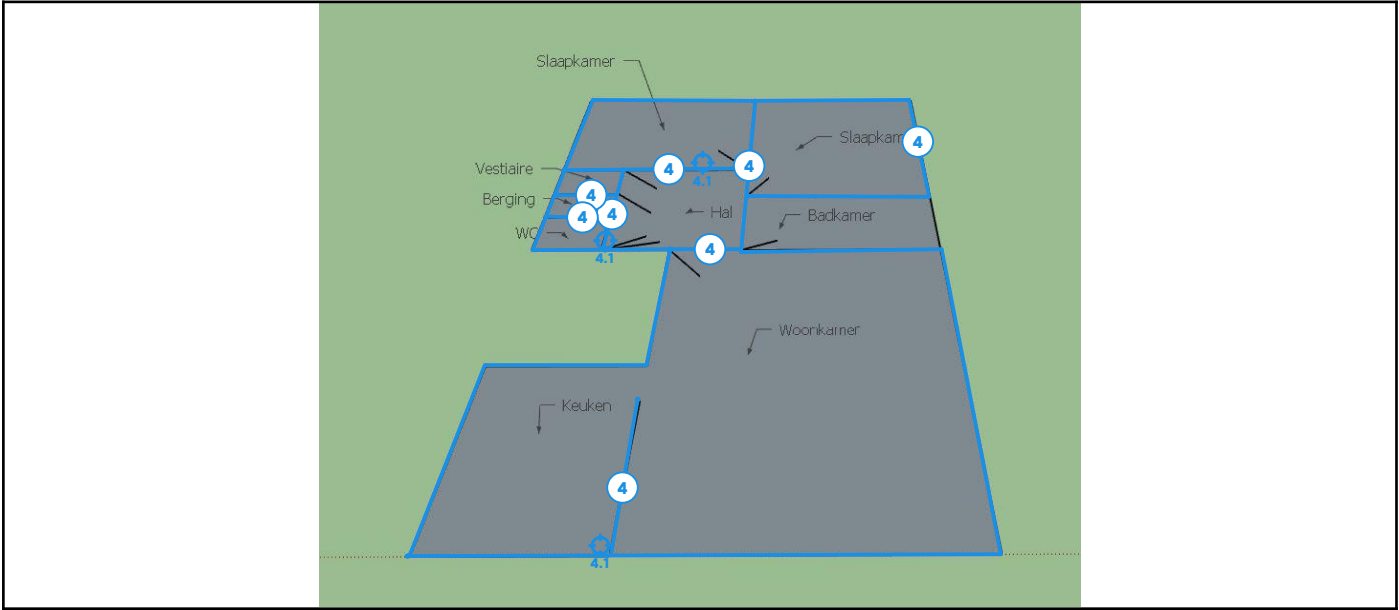
# Plan 1.1: Plattegrond appartement

| Beschrijving | Type | Actie |
|---|---|---|
| 4. Pleisterwerk wand | Geen asbest | - |

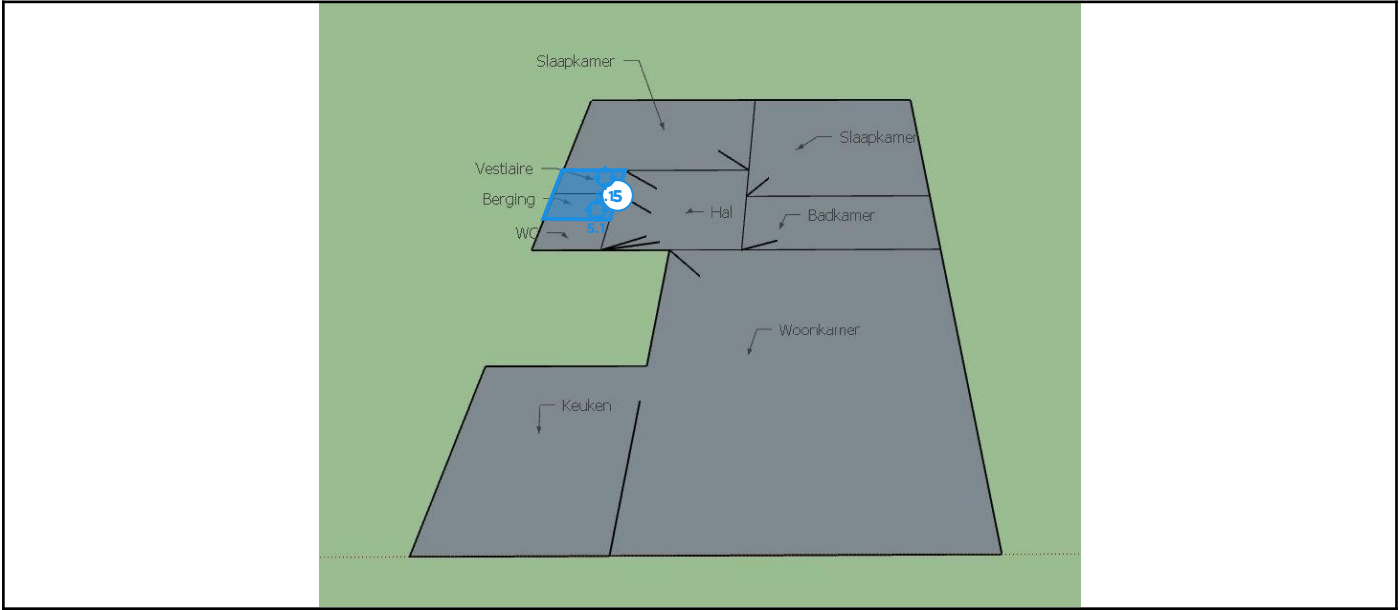
# Plan 1.2: Plattegrond appartement

| Beschrijving | Type | Actie |
|---|---|---|
| 5. Pleisterwerk plafond | Geen asbest | - |

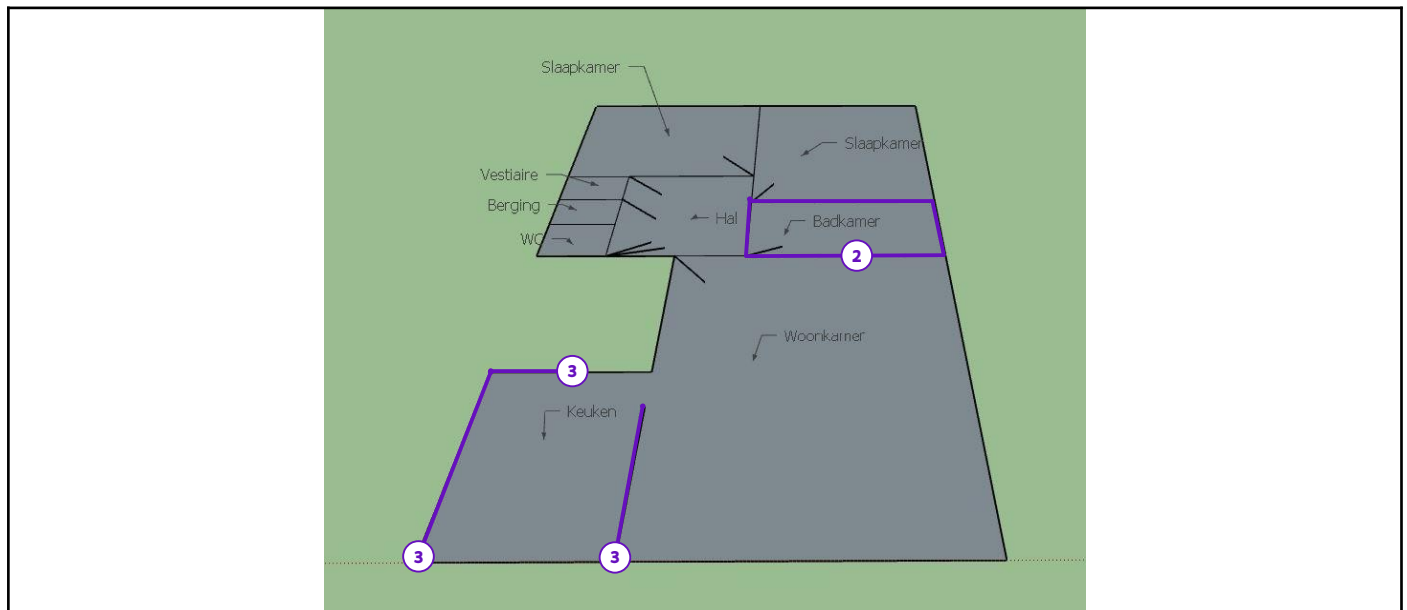
## Plan 1.3: Plattegrond appartement

| Beschrijving | Type | Actie |
|---|---|---|
| 2. Tegellijm faience badkamer | Advies | - |
| 3. Tegellijm faience keuken | Advies | - |

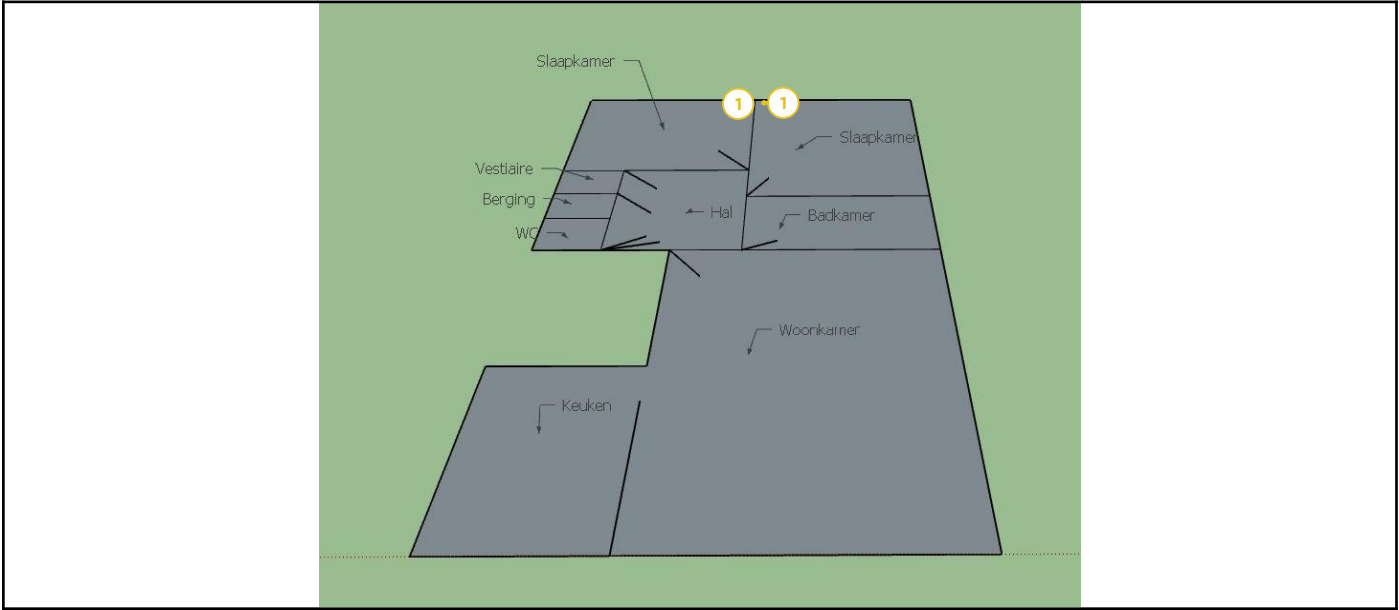
# Plan 1.4: Plattegrond appartement

| Beschrijving | Type | Actie |
|---|---|---|
| 1. Bakeliet draaiknop verwarming | Asbestmateriaal | Zorgvuldig beheren |

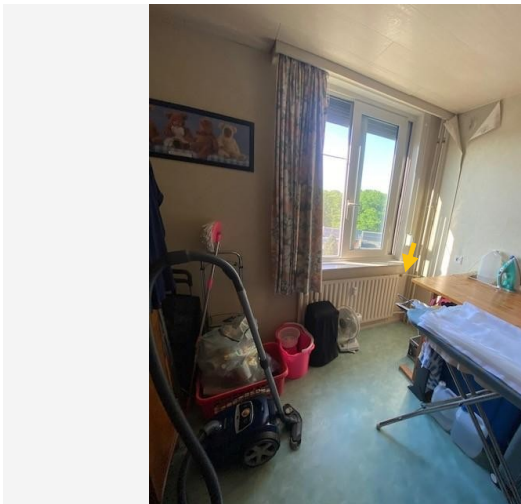
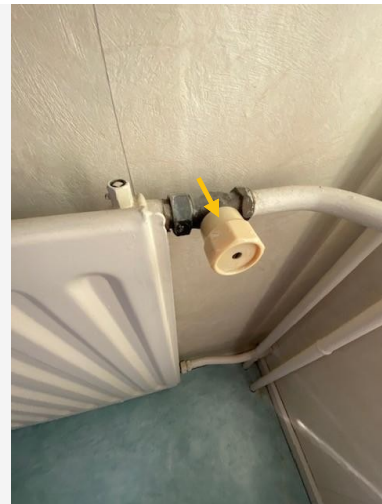
Overzichtsfoto

Detailfoto

| Eindbeoordeling materiaalrisico | Laag materiaalrisico en/of verlaagde kans op vezelvrijgave |

| Asbestsoort (vezeltype) | Crocidoliet aanwezig |
| Asbestconcentratie | Laag (< 50%) |
| Toestand van het materiaal | Onbeschadigd, niet verweerd |

| Beschrijving | Bakeliet draaiknop verwarming |

Zorgvuldig beheren

- Zorg voor een veilig beheer. Vermijd het beschadigen van het asbestmateriaal. Controleer de toestand jaarlijks op wijzigingen.

- Eenvoudige handelingen: mag via doe-het-zelf of door werknemer(s) met opleidingsattest eenvoudige handelingen  
Verwijder de schakelaar via éénvoudige handeling Doe het zelf met gepaste persoonlijke beschermingsmiddelen voor asbest of door een erkend aannemer met min. 8u opleiding asbest.

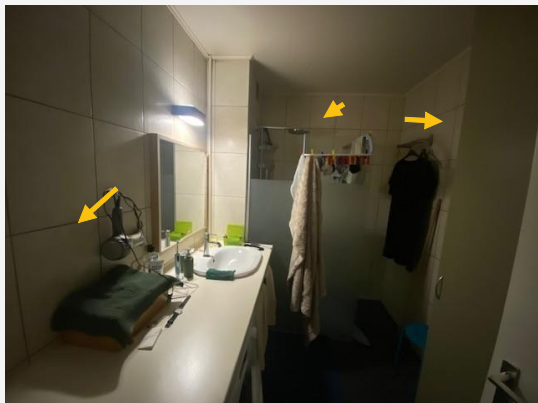
Er is geen data gekend van het plaatsen van wandtegels. Mogelijks bevindt zich er asbestverdachte tegellijm (cement) achter de wandtegels. Dit is niet waarneembaar, er waren geen bestaande beschadigingen of openingen in de wandtegels.

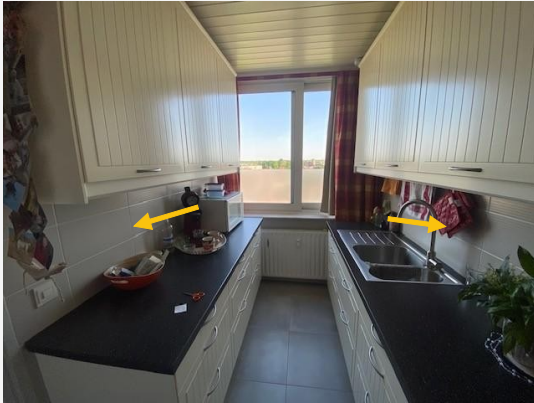
De tegellijm faience en de keuken zijn vernieuwd in 2011

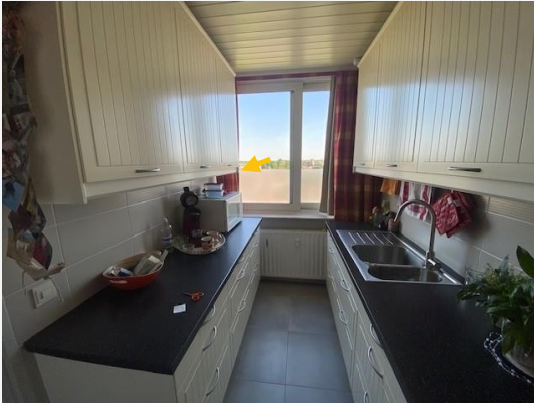
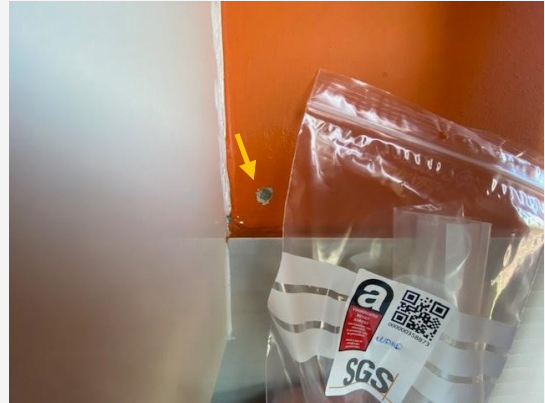
## Fiche 4: Pleisterwerk wand

Geen asbest

| # | Type | Referentie | Resultaat |
|---|---|---|---|
| 4.1 | Mengmonster | 000000358873 | Geen asbest |

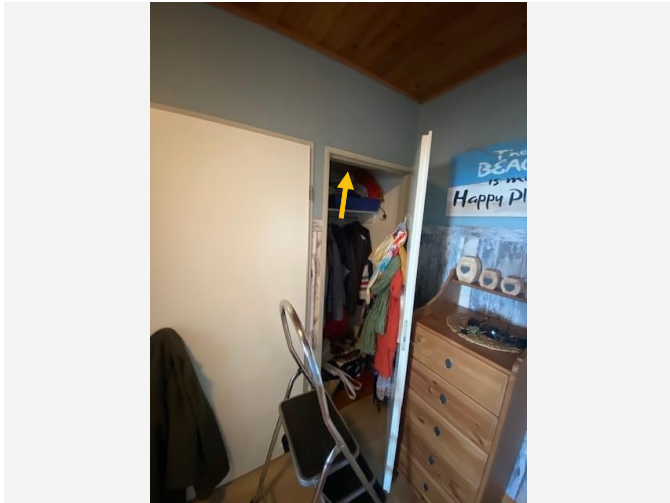
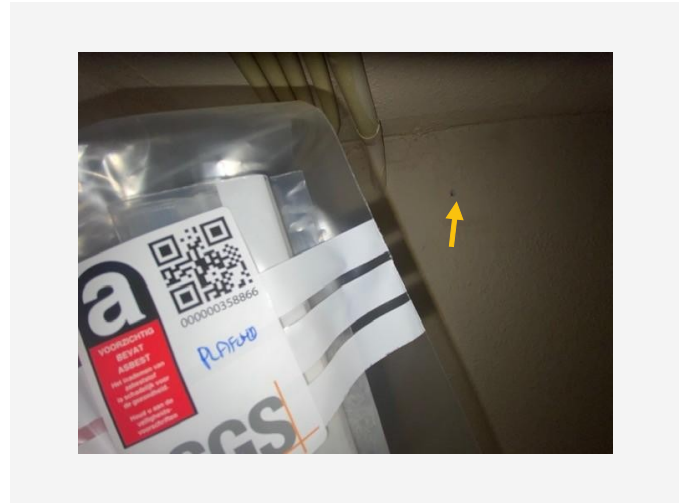
## Fiche 5: Pleisterwerk plafond

Geen asbest

| # | Type | Referentie | Resultaat |
|---|---|---|---|
| 5.1 | Mengmonster | 000000358866 | Geen asbest |

| Opmerking | Buiten de 2 bergingen zijn er voor de rest overal kunststof plafonds of in hout of met een spandoek. |
