Asbestinventarisatetest

Hoogstraat 66, 2000 Antwerpen

Attestnummer : 20230216-000024.000

Uitgegeven op : 16.02.2023

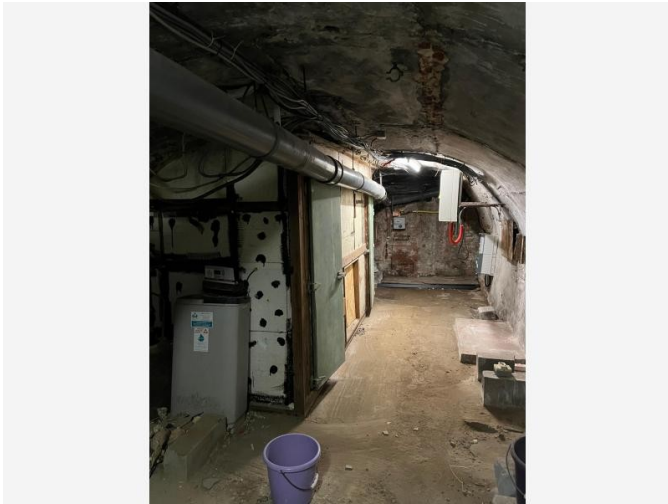
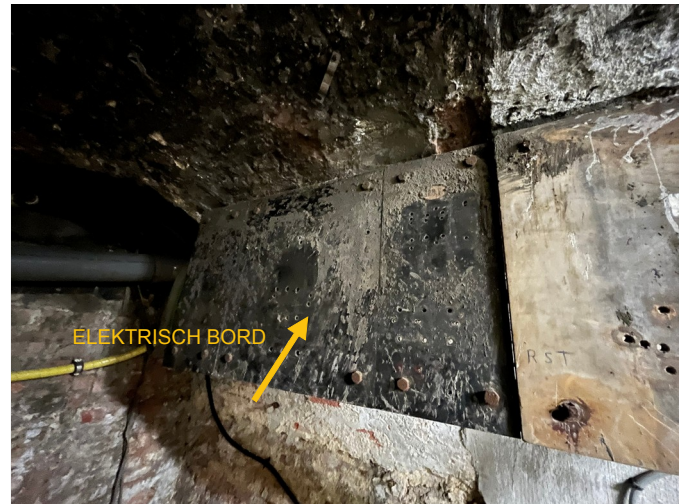
Het asbestmateriaal valt onder de mijlpaal van 2040.

Zorgvuldig beheren

Eindbeoordeling materiaalrisico	Laag materiaalrisico en/of verlaagde kans op vezelvrijgave
---------------------------------	--

Gebondenheid	Categorie 1: hechtgebonden in oorsprong
Asbestsoort (vezeltype)	Alleen chrysotiel
Asbestconcentratie	Laag (< 50%)
Afschermingsgraad van het gehele materiaal	Geheel of deels (ook) vrij aan de binnenlucht
Toestand van het materiaal	Licht beschadigd, licht verweerd. Intact materiaal type Pical – asbestboard of categorie III 'gebondenheid'

Beschrijving	Elektrisch bord
Omgeving	Binnen
Primaire drager	Binnenwand
Asbestmateriaal	Plaat, paneel, tablet - Type Massal
Bindmiddel van asbestmateriaal	Cement
Gebondenheid op basis van bindmiddel	Hecht
Hoeveelheid (oppervlakte - dikte - aantal)	• 2,00 m ² - 1,00 cm - 1 stuk
Totaal volume	0,02 m ³

Eenvoudig bereikbaar	Ja
Bevestigingswijze	<ul style="list-style-type: none">• Geschroefd
Identificatiemethode	Vaststelling zonder monstername
Destructieve handeling voor identificatie	Nee
Opmerking	In de kelder kan nog een oud elektrisch bord teruggevonden worden.

- Zorg voor een veilig beheer. Vermijd het beschadigen van het asbestmateriaal. Controleer de toestand jaarlijks op wijzigingen.
- Verwijder dit asbestmateriaal zo snel mogelijk. Volg de toestand goed op.

- Eenvoudige handelingen: mag via doe-het-zelf of door werknemer(s) met opleidingsattest eenvoudige handelingen
Aangezien het hier een plaat betreft, mag verwijdering gebeuren door middel van eenvoudige handelingen. Hiervoor is het belangrijk om een aantal veiligheidsmaatregelen in acht te nemen: draag steeds beschermende kledij (beschermingspak, handschoenen, PPF-3 mondkap), verwijder zonder breken, gebruik geen snelroterend gereedschap (bv: slijpschijf, boormachine...).
- Eenvoudige handelingen: enkel door erkend asbestverwijderaar
Uiteraard kan er ook steed beroep gedaan worden door een erkend asbestverwijderaar.

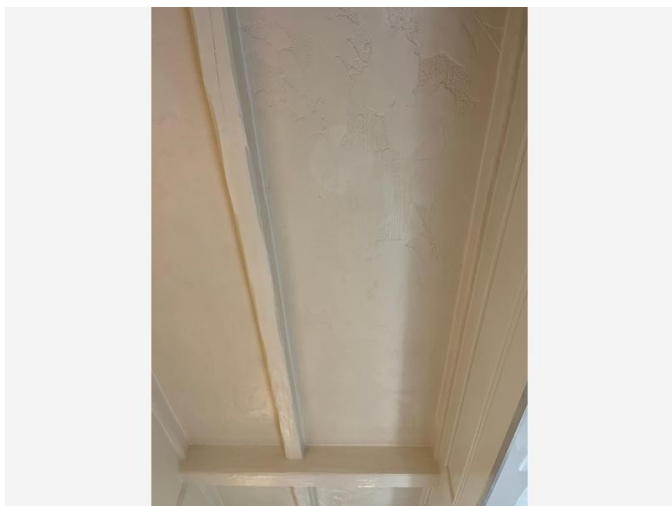
Situeringfoto

Permanente beperking

Reden: Er is geen volledige risicobeoordeling mogelijk

Uitleg van de asbestdeskundige: De muren en het plafond van de woning zijn bedekt met houten panelen en gyprocplaten. Hierdoor is geen volledige risicobeoordeling mogelijk.

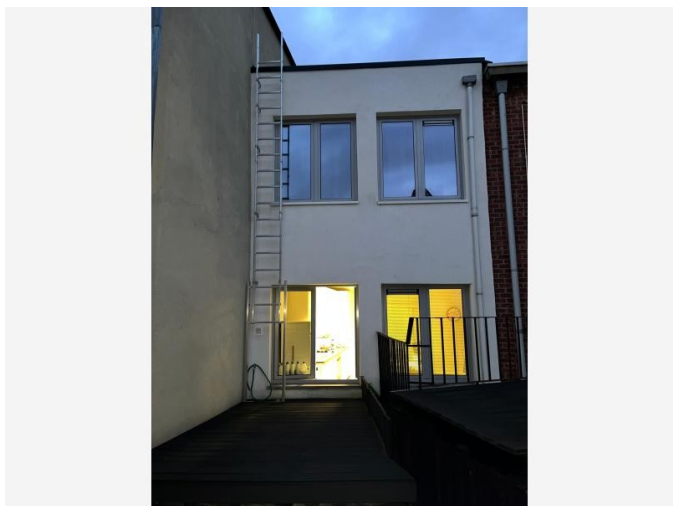
Situeringfoto

Permanente beperking

Reden: Het te onderzoeken materiaal situeert zich hoger dan 3,50 m te rekenen vanaf een veilige ondergrond

Uitleg van de asbestdeskundige: Het dak van de woning is niet inspecteerbaar gezien de hoogte.

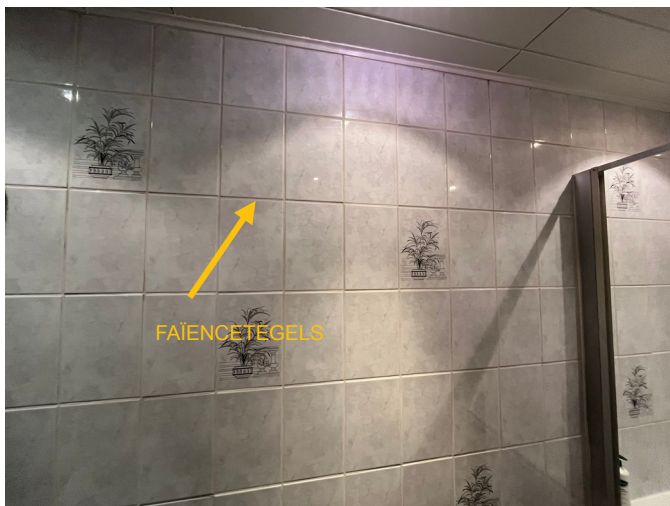
In de badkamer werden er faiencetegels aangetroffen worden. De lijm die gebruikt werd om deze tegels te bevestigen tegen de muur bevat mogelijk asbestvezels. Dit kan enkel vastgesteld worden bij een destructief onderzoek, hetgeen niet het voorwerp was bij de opmaak van dit attest. Indien er werkzaamheden zouden plaatsvinden, dient men hiervoor extra waakzaam te zijn.

Identificatiemethode	Redelijk vermoeden
Primaire drager	Binnenwand
(Asbest)materiaal	In-situ afwerkingslagen - Lijmlaag
Bindmiddel	Lijm
Gebondenheid bindmiddel	Hecht

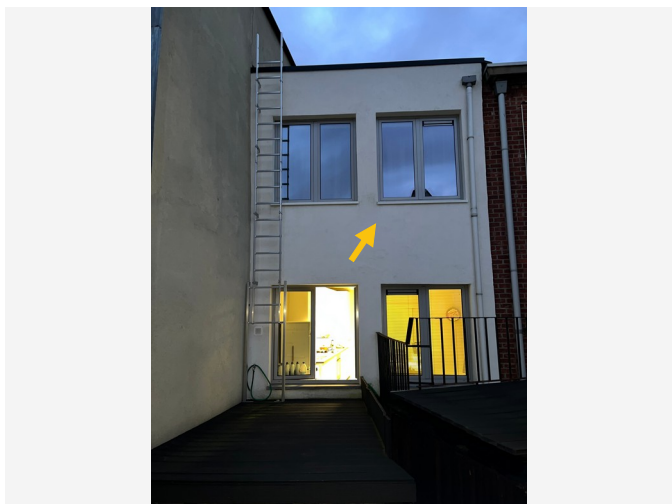
Enkele jaren geleden (+/- 5 jaar) werd de achtergevel van de woning voorzien van crêpi. Hierdoor kan deze toepassing als niet-asbestverdacht beschouwd worden.

Identificatiemethode	Vaststelling & expertise (niet-asbestverdacht)
----------------------	--

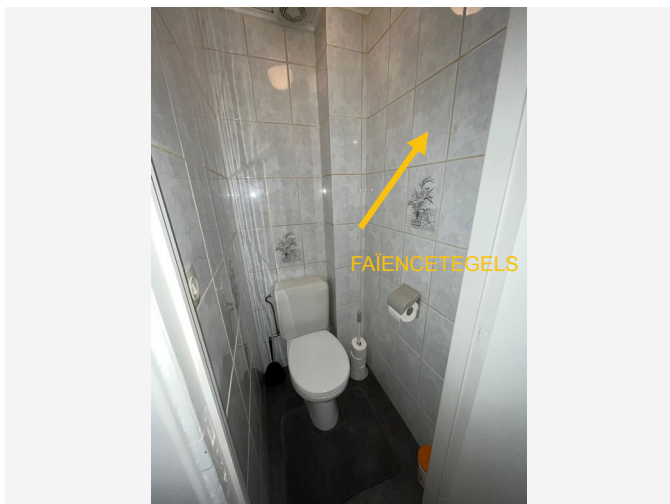
In de wc werden er faïencetegels aangetroffen worden. De lijm die gebruikt werd om deze tegels te bevestigen tegen de muur bevat mogelijk asbestvezels. Dit kan enkel vastgesteld worden bij een destructief onderzoek, hetgeen niet het voorwerp was bij de opmaak van dit attest. Indien er werkzaamheden zouden plaatsvinden, dient men hiervoor extra waakzaam te zijn.

Identificatiemethode	Redelijk vermoeden
Primaire drager	Binnenwand
(Asbest)materiaal	In-situ afwerkingslagen - Lijm laag
Bindmiddel	Lijm
Gebondenheid bindmiddel	Hecht

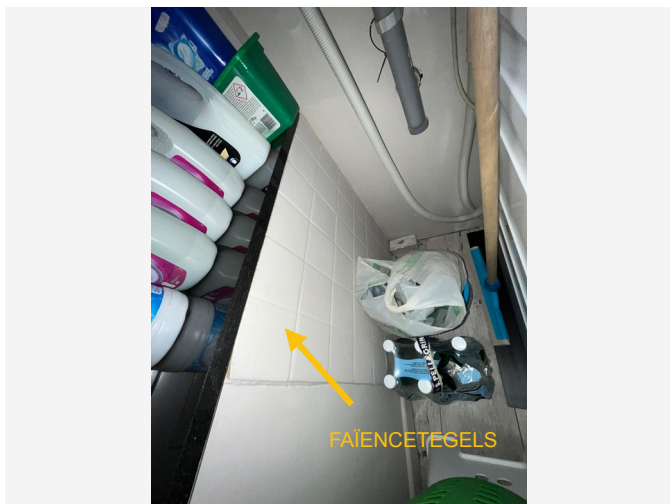
In de keuken werden er faïencetegels aangetroffen worden. De lijm die gebruikt werd om deze tegels te bevestigen tegen de muur bevat mogelijk asbestvezels. Dit kan enkel vastgesteld worden bij een destructief onderzoek, hetgeen niet het voorwerp was bij de opmaak van dit attest. Indien er werkzaamheden zouden plaatsvinden, dient men hiervoor extra waakzaam te zijn.

Identificatiemethode	Redelijk vermoeden
Primaire drager	Binnenwand
(Asbest)materiaal	In-situ afwerkingslagen - Lijm laag
Bindmiddel	Lijm
Gebondenheid bindmiddel	Hecht

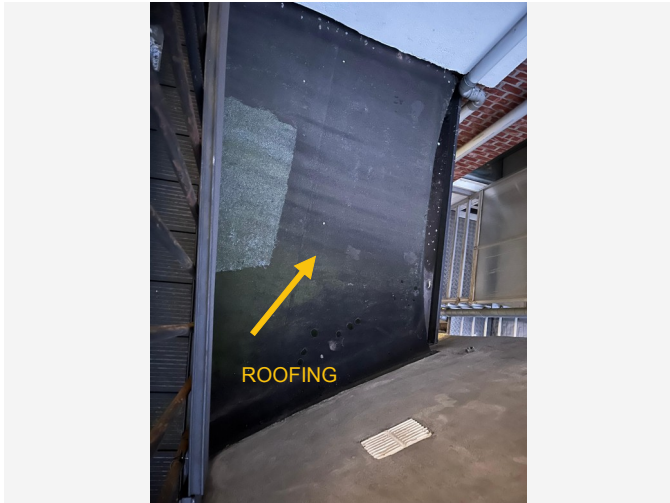
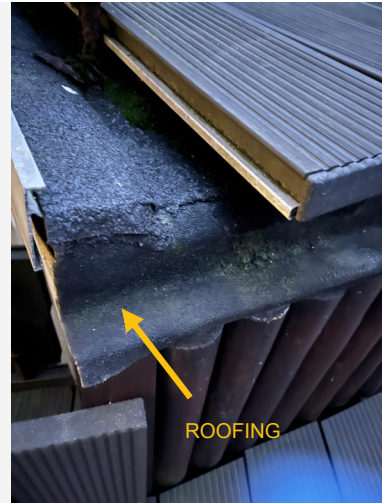
Fiche 8: Roofing - plat dak

Geen asbest

#	Type	Referentie	Resultaat
8.1	Puntmonster	Staal 1 - Roofing	Geen asbest

Beschrijving	Roofing - plat dak
Omgeving	Buiten
Primaire drager	Plat dak
Bindmiddel van materiaal	Bitumen (roofing, teer, asfalt)
