# Asbestinventarisatattest

Sint-Paulusplaats 5, 2000 Antwerpen

Attestnummer : 20250411-000024.000

# Zone 1: Hoofdgebouw

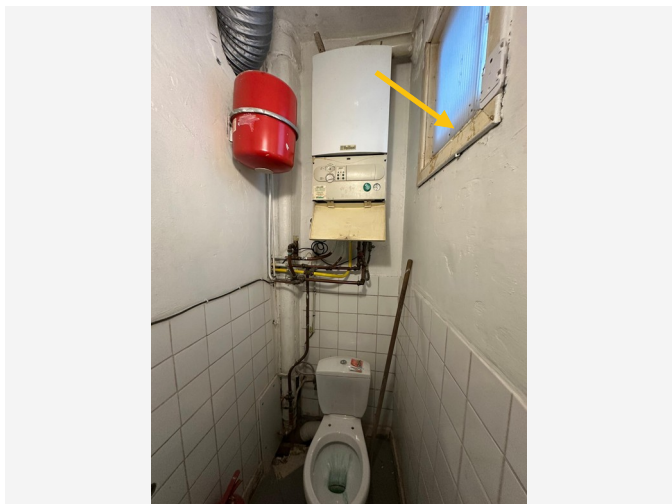
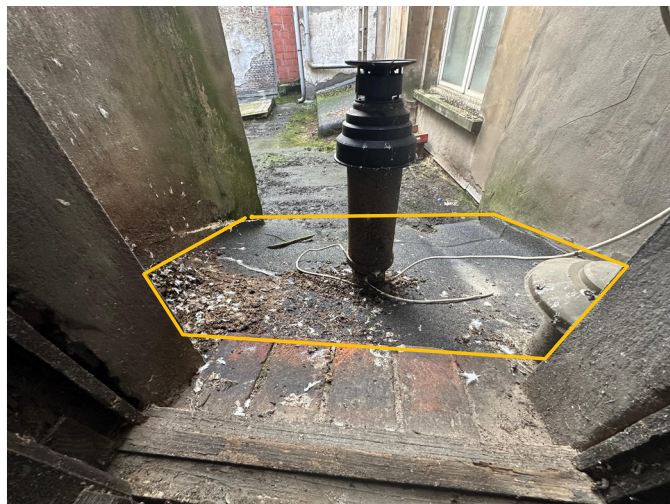
Overzichtsfoto

Detailfoto

Het asbestmateriaal valt onder de mijlpaal van 2040.

| Eindbeoordeling materiaalrisico | Laag materiaalrisico en/of verlaagde kans op vezelvrijgave |

| Toestand van het materiaal | Licht beschadigd, licht verweerd. Intact calciumsilicaatmateriaal of categorie III 'gebondenheid' |

| Opmerking | <p>Oppervlakte betreft een schatting.</p> <p>Op de eerste verdieping is via het raam van de WC een stuk roofing waarneembaar. Dit is de dakbedekking van het gelijkvloers (op de hoek van het pand).</p> <p>Houd er rekening mee dat de roofing asbestvezels kan bevatten. Enkel staalname kan de aan- of afwezigheid van asbestvezels aantonen. De kans op lekschade is bij staalname te groot, dus laat deze onderzoeken zodra er werken aan zouden gebeuren.</p> |

- Zorg voor een veilig beheer. Vermijd het beschadigen van het asbestmateriaal. Controleer de toestand jaarlijks op wijzigingen.

- Eenvoudige handelingen: mag via doe-het-zelf of door werknemer(s) met opleidingsattest eenvoudige handelingen  
Laat de toepassing verwijderen door een aannemer met een opleidingsattest eenvoudige handelingen.

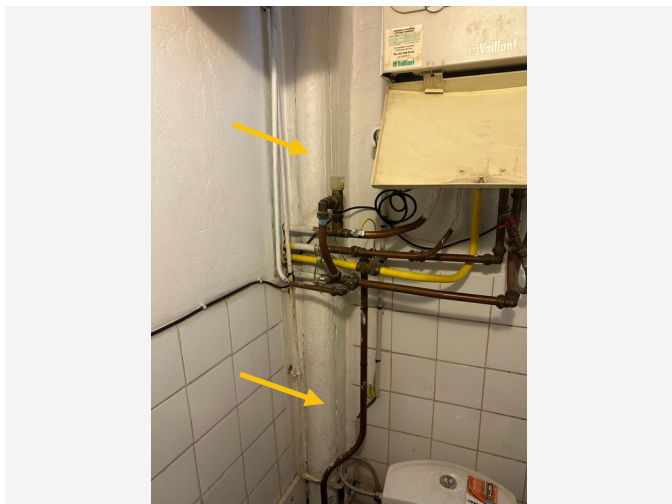
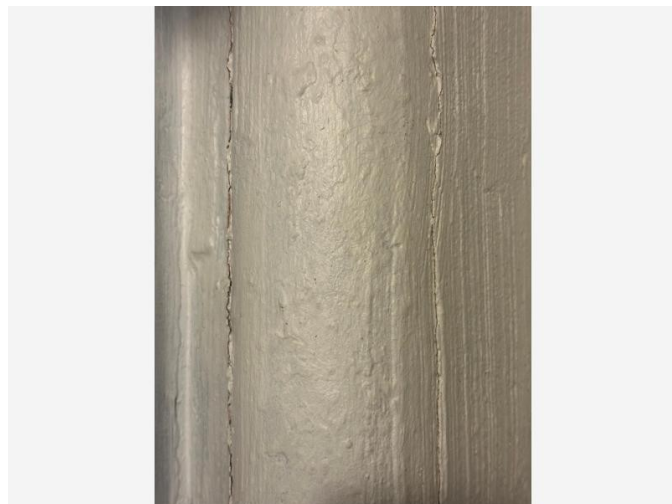
Het asbestmateriaal valt onder de mijlpaal van 2040.

| Eindbeoordeling materiaalrisico | Laag materiaalrisico en/of verlaagde kans op vezelvrijgave |

| Asbestsoort (vezeltype) | Crocidoliet aanwezig |
| Toestand van het materiaal | Licht beschadigd, licht verweerd. Intact calciumsilicaatmateriaal of categorie III 'gebondenheid' |

| Opmerking | <p>Hoeveelheid betreft een schatting.</p> <p>De asbestcementen afvoer is geschilderd (wit of zwart).</p> |

- Zorg voor een veilig beheer. Vermijd het beschadigen van het asbestmateriaal. Controleer de toestand jaarlijks op wijzigingen.

- Eenvoudige handelingen: mag via doe-het-zelf of door werknemer(s) met opleidingsattest eenvoudige handelingen  
Voldoet aan de voorwaarden om als particulier te verwijderen.  
Doe dit steeds met correcte beschermingsmiddelen en verwijder de afvoer zo intact mogelijk.

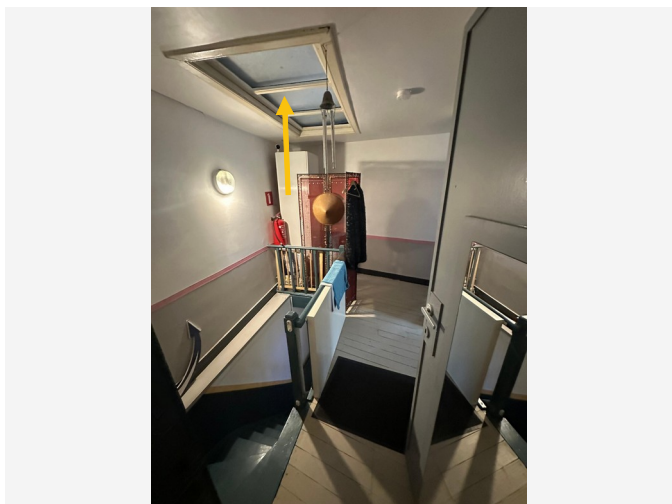
Situeringsfoto

**Reden:** Het te onderzoeken materiaal situeert zich hoger dan 3,50 m te rekenen vanaf een veilige ondergrond

**Uitleg van de asbestdeskundige:** Opdrachtgever deelt mee dat het dak voorzien is van roofing. Deze kan echter, gelet de hoogte, niet geïnspecteerd worden.

Op de derde verdieping is er, boven de trap, een dakraam dat toegang geeft tot het dak. Deze kan niet op een veilige manier geopend worden en zonder hieraan schade toe te brengen.

Ook de dakbedekking van de dakkapellen kan niet geïnspecteerd worden.

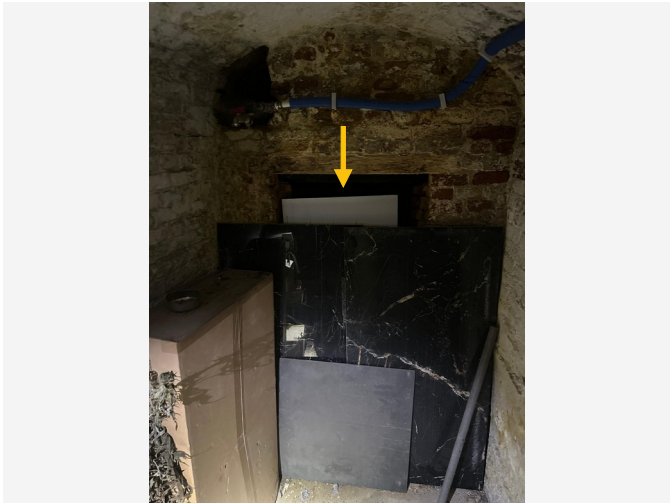
Situeringsfoto

**Reden:** Materiaal in opslag

**Uitleg van de asbestdeskundige:** In de kelder bevindt zich achter een opening (waar enkele platen voor staan) een grote berg steenpuin, gemengd met ander bouwafval. Deze berg zorgt ervoor dat de ruimte niet volledig geïnspecteerd kan worden.

Achter, in of onder deze berg kunnen er zich nog asbestverdachte toepassingen bevinden.

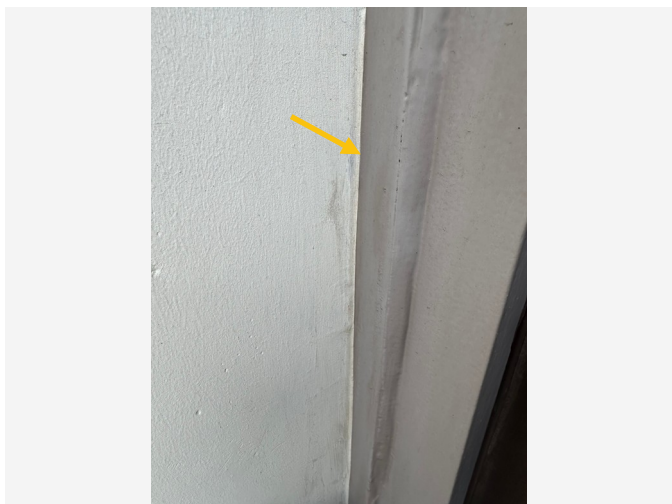
Vrije foto

De afdichting van het houten buitenschrijnwerk is niet verdacht op asbesttoepassingen.

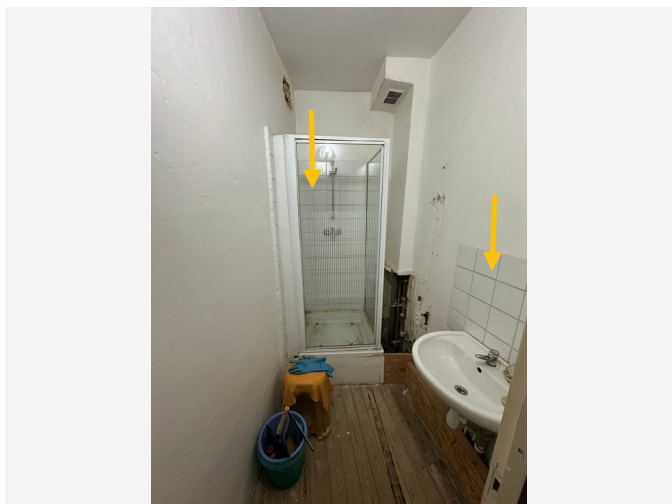
Vrije foto

De lijm waarmee de faïencetegels in bepaalde ruimtes zijn vastgelijmd, kan asbestvezels bevatten.

Wanneer deze bij werken bereikbaar zou worden, is het aan te raden bijkomend onderzoek te laten uitvoeren.

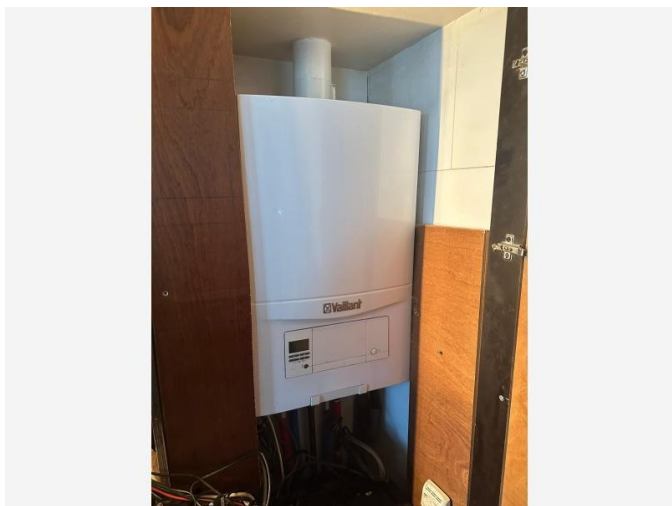
Vrije foto

Doorheen het pand zijn er meerdere doorstromers. Deze zijn allemaal van het merk "Vaillant" en, gelet hun bouwjaar, vrij van asbesttoepassingen.

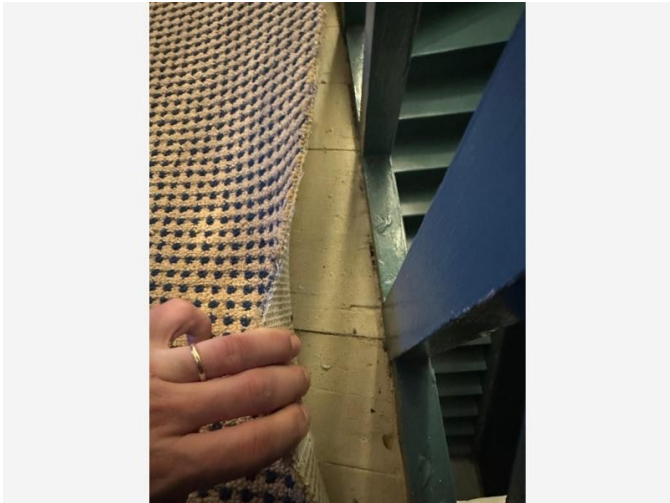
Vrije foto

De vloeren zijn bedekt met (soepel) vloerzeil, tapis-plain, tegels of hout. Onder het tapis-plain ligt eveneens een houtvloer.

Er zijn geen verdachte asbesttoepassingen waarneembaar.

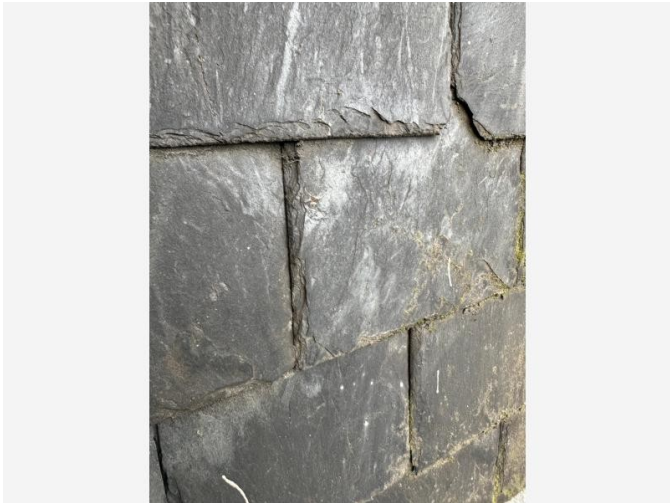
Vrije foto

De dakbedekking van het schuine dak aan de straatzijdes, rondom de dakkapellen, bestaat uit natuurleien.

Het onderdak is nergens waarneembaar. Wanneer bij werken aan het dak (of plafond van de derde verdieping) een verdacht onderdak waarneembaar zou worden, is het aan te raden bijkomend onderzoek te laten uitvoeren.

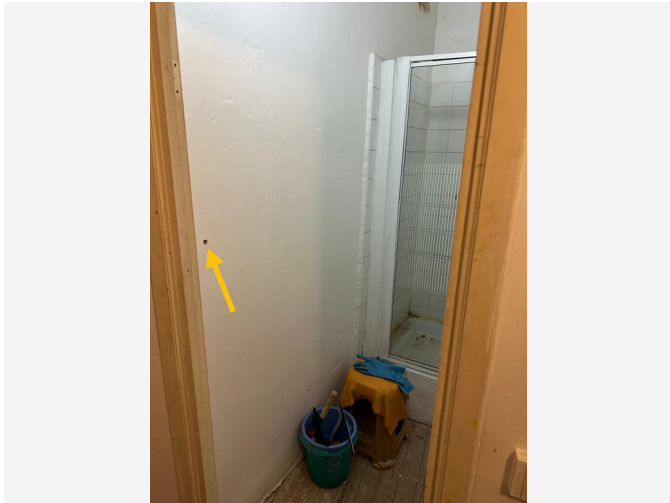
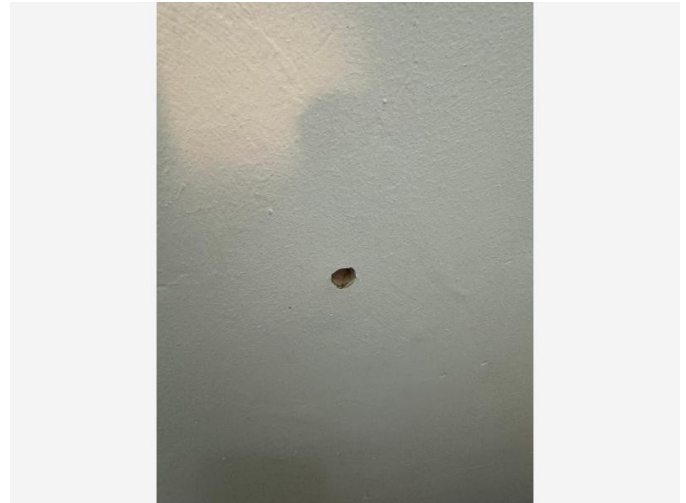
Geen asbest

| # | Type | Referentie | Resultaat |
|---|---|---|---|
| 10.1 | Mengmonster | MM1 | Geen asbest |

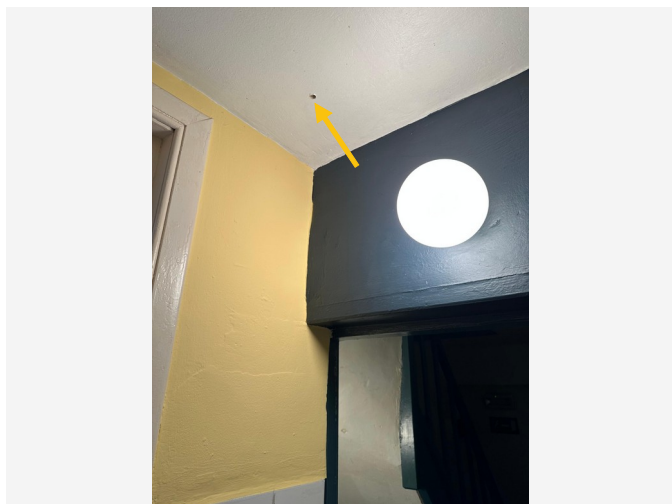
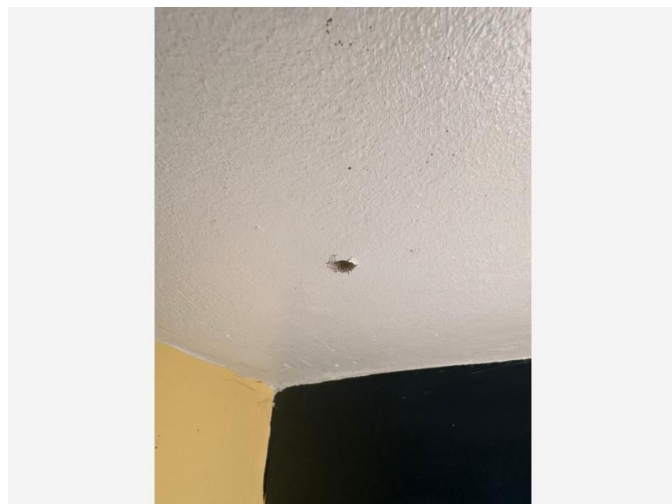
## Fiche 11: Pleisterwerk plafonds

Geen asbest

| # | Type | Referentie | Resultaat |
|---|---|---|---|
| 11.1 | Mengmonster | MM2 | Geen asbest |

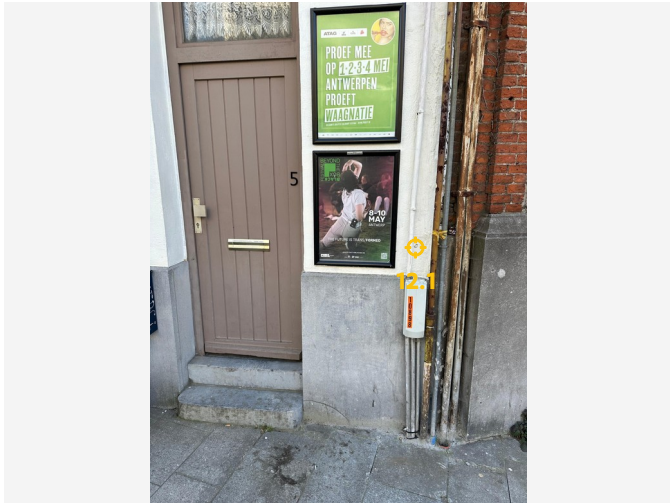
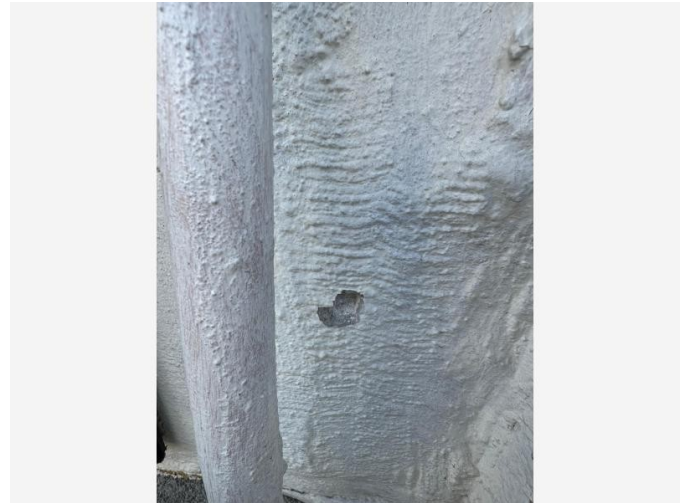
## Fiche 12: Bezetting buitengevel

Geen asbest

| # | Type | Referentie | Resultaat |
|---|---|---|---|
| 12.1 | Mengmonster | MM3 | Geen asbest |

| Opmerking | Gewicht betreft een grove schatting. |
