# Asbestinventarisatetest

Jozef Wautersstraat 2/302-B8, 2600 Antwerpen

Attestnummer : 20231112-000076.000

Uitgegeven op : 12.11.2023

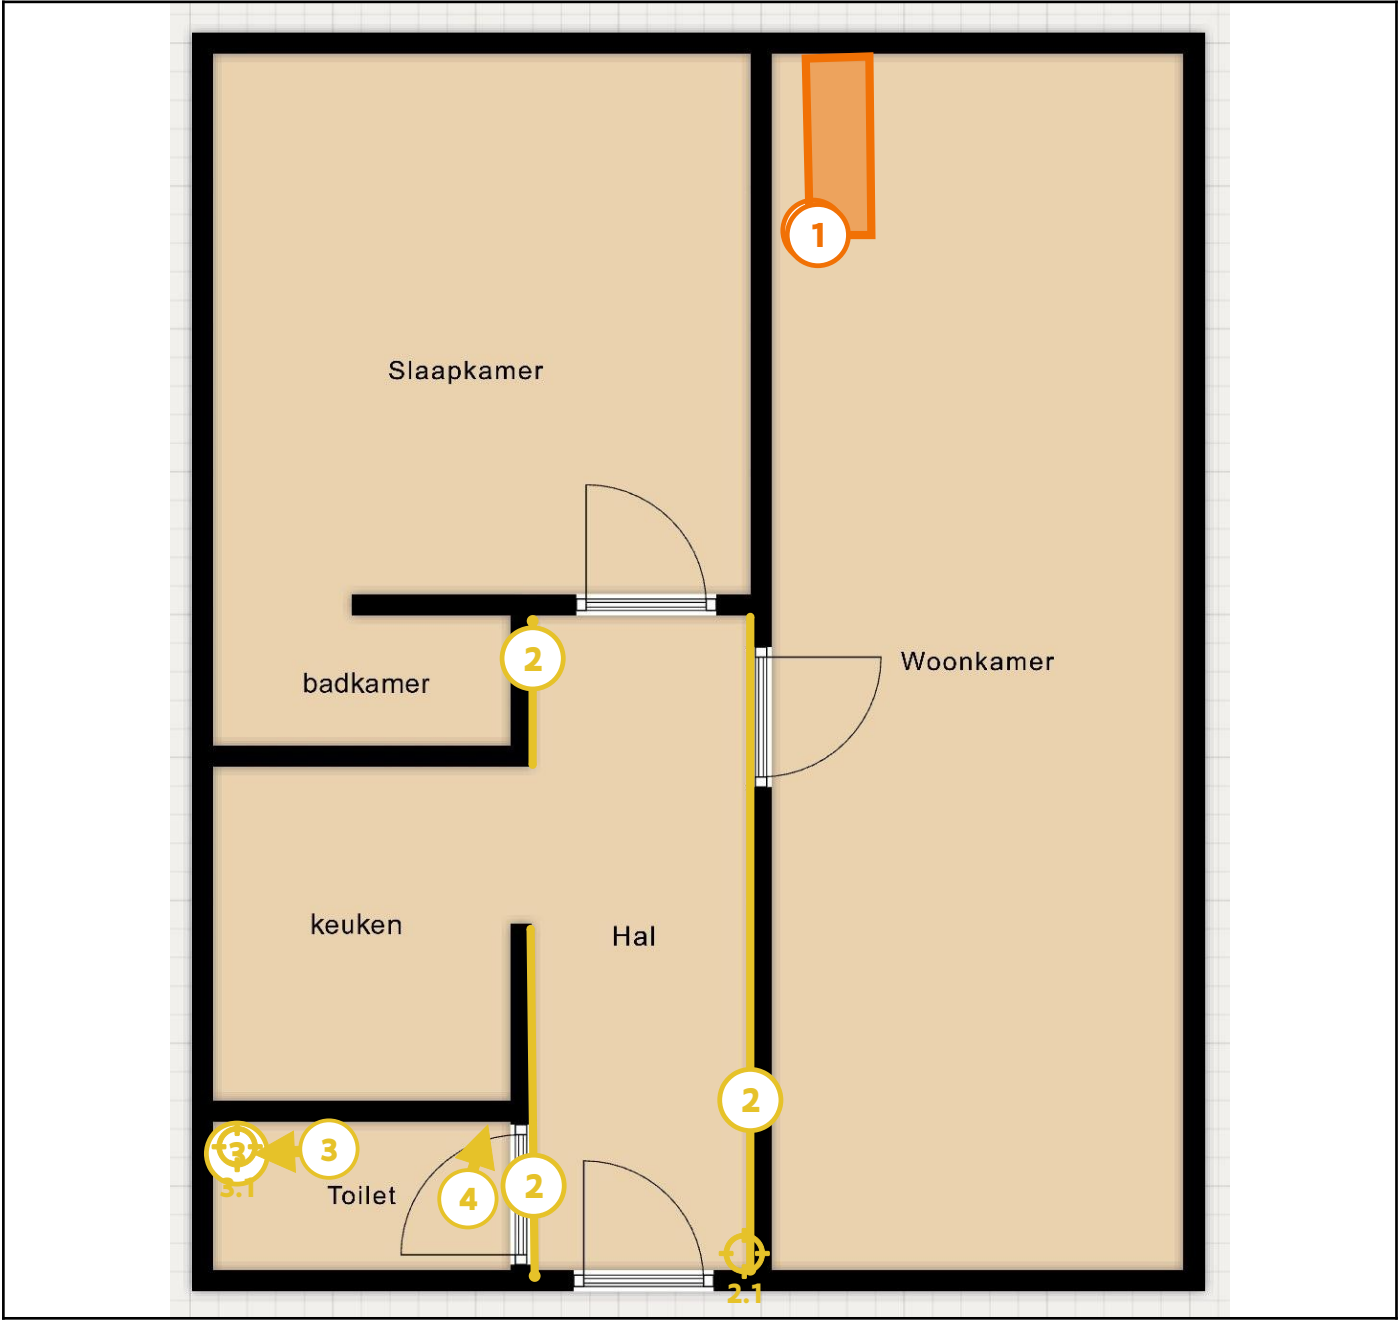
# Plan 1.4: studio Achter

| Beschrijving | Type | Actie |
|---|---|---|
| 1. Woonkamer, dorpel, type massal | Asbestmateriaal | Verwijderen |
| 2. Hal, lambrisering | Asbestmateriaal | Zorgvuldig beheren |

| 3. Toilet, plaat | Asbestmateriaal | Zorgvuldig beheren |
| 4. Toilet, bakeliet schakelaar | Asbestmateriaal | Zorgvuldig beheren |

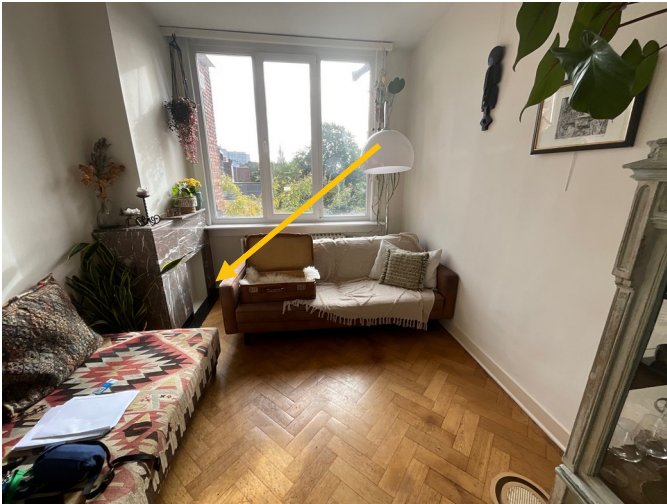
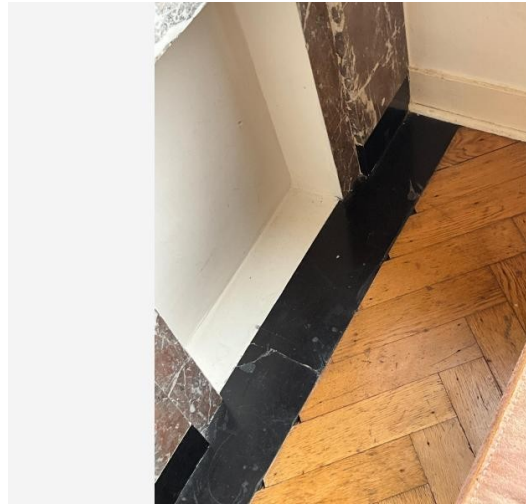
Het asbestmateriaal valt onder de mijlpaal van 2040.

| Eindbeoordeling materiaalrisico | Verhoogd materiaalrisico en/of verhoogde kans op vezelvrijgave |

| Gebondenheid | Categorie 1: hechtgebonden in oorsprong |
| Asbestsoort (vezeltype) | Crocidoliet aanwezig |
| Asbestconcentratie | Laag (< 50%) |
| Afschermingsgraad van het gehele materiaal | Geheel of deels (ook) vrij aan de binnenlucht |
| Toestand van het materiaal | Licht beschadigd, licht verweerd. Intact materiaal type Pical – asbestboard of categorie III 'gebondenheid' |

| Beschrijving | Woonkamer, dorpel, type massal |
| Asbestmateriaal | Plaat, paneel, tablet - Type Massal |

Verwijderen

- Zorg voor een veilig beheer. Vermijd het beschadigen van het asbestmateriaal. Controleer de toestand jaarlijks op wijzigingen.
- Verwijder dit asbestmateriaal zo snel mogelijk. Volg de toestand goed op.

- Eenvoudige handelingen: mag via doe-het-zelf of door werknemer(s) met opleidingsattest eenvoudige handelingen  
Hecht, fixeren, verwijderen zonder breuken, dubbel verpakken en afvoeren naar het containerpark.  
Gebruik steeds juiste en persoonlijke bescherming.

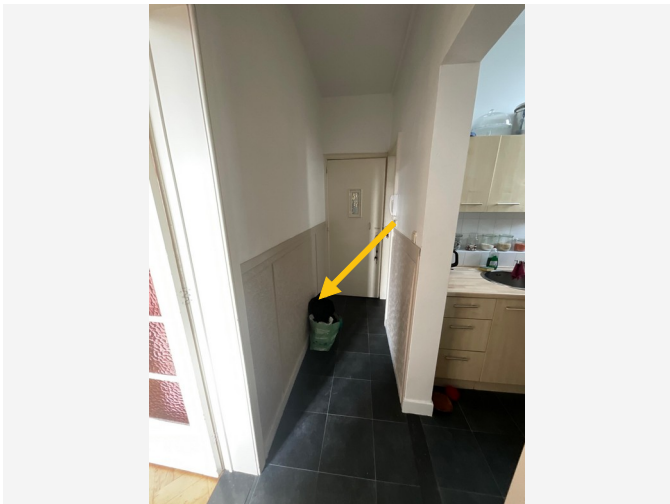
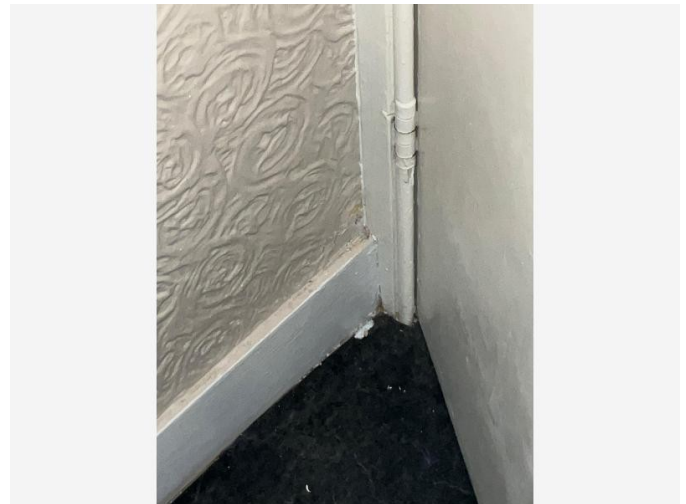
Het asbestmateriaal valt onder de mijlpaal van 2040.

| Eindbeoordeling materiaalarisico | Zeer laag materiaalarisico en/of zeer lage kans op vezelvrijgave |

| Asbestsoort (vezeltype) | Alleen chrysotiel |
| Toestand van het materiaal | Onbeschadigd, niet verweerd |

| # | Type | Referentie | Resultaat |
|---|---|---|---|
| 2.1 | Puntmonster | Mmo4 | Chrysotiel |

| Beschrijving | Hal, lambrisering |
| Asbestmateriaal | Lambrisering |

Zorgvuldig beheren

- Zorg voor een veilig beheer. Vermijd het beschadigen van het asbestmateriaal. Controleer de toestand jaarlijks op wijzigingen.
- Verwijder dit asbestmateriaal zo snel mogelijk. Volg de toestand goed op.

- Eenvoudige handelingen: mag via doe-het-zelf of door werknemer(s) met opleidingsattest eenvoudige handelingen  
Hecht, fixeren, verwijderen zonder breuken, dubbel verpakken en afvoeren naar het containerpark.  
Gebruik steeds juiste en persoonlijke bescherming.
- Eenvoudige handelingen: enkel door erkend asbestverwijderaar  
Gezien het moeilijk is om dit te verwijderen zonder breuken raden we erkende aannemer aan met attest eenvoudige handelingen.

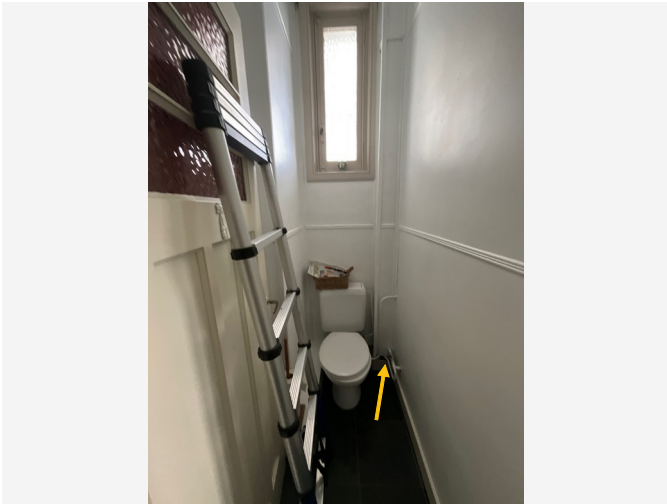
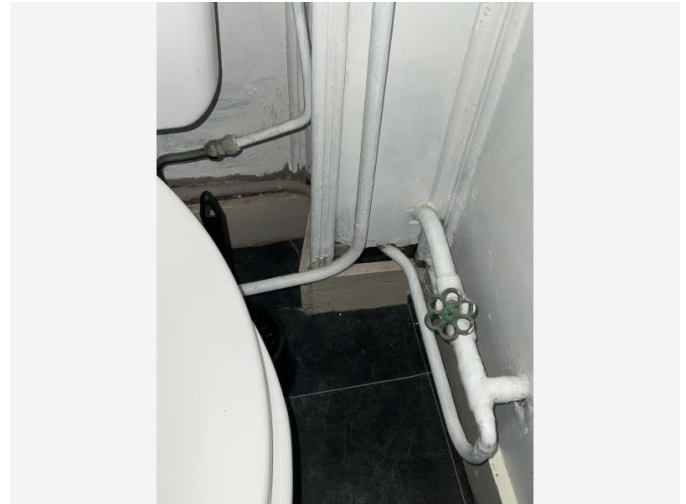
Het asbestmateriaal valt onder de mijlpaal van 2040.

| Eindbeoordeling materiaalrisico | Laag materiaalrisico en/of verlaagde kans op vezelvrijgave |

| Asbestsoort (vezeltype) | Alleen chrysotiel |
| Toestand van het materiaal | Licht beschadigd, licht verweerd. Intact materiaal type Pical – asbestboard of categorie III 'gebondenheid' |

| # | Type | Referentie | Resultaat |
|---|---|---|---|
| 3.1 | Puntmonster | Mmo3 | Chrysotiel |

| Beschrijving | Toilet, plaat |
| Asbestmateriaal | Plaat, paneel, tablet - Generiek |

Zorgvuldig beheren

- Zorg voor een veilig beheer. Vermijd het beschadigen van het asbestmateriaal. Controleer de toestand jaarlijks op wijzigingen.
- Verwijder dit asbestmateriaal zo snel mogelijk. Volg de toestand goed op.

- Eenvoudige handelingen: mag via doe-het-zelf of door werknemer(s) met opleidingsattest eenvoudige handelingen  
Hecht, fixeren, verwijderen zonder breuken, dubbel verpakken en afvoeren naar het containerpark.  
Gebruik steeds juiste en persoonlijke bescherming.

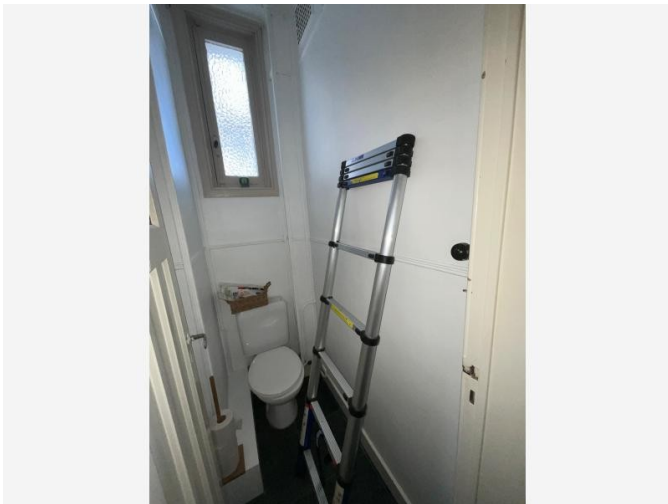
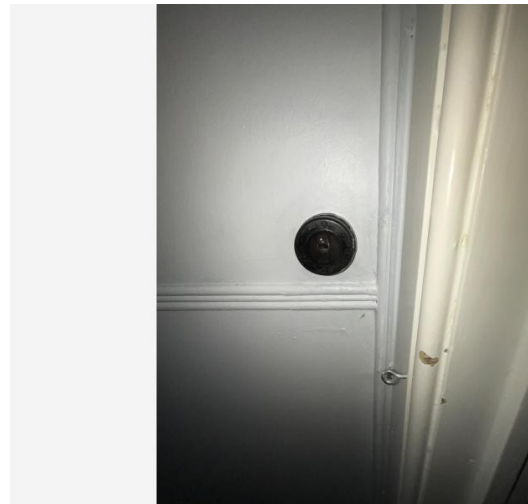
Het asbestmateriaal valt onder de mijlpaal van 2040.

| Eindbeoordeling materiaalisico | Laag materiaalisico en/of verlaagde kans op vezelvrijgave |

| Asbestsoort (vezeltype) | Crocidoliet aanwezig |
| Toestand van het materiaal | Onbeschadigd, niet verweerd |

| Beschrijving | Toilet, bakeliet schakelaar |
| Asbestmateriaal | Plaat, paneel, tablet - Type Bakeliet |

Zorgvuldig beheren

- Zorg voor een veilig beheer. Vermijd het beschadigen van het asbestmateriaal. Controleer de toestand jaarlijks op wijzigingen.
- Verwijder dit asbestmateriaal zo snel mogelijk. Volg de toestand goed op.

- Eenvoudige handelingen: mag via doe-het-zelf of door werknemer(s) met opleidingsattest eenvoudige handelingen  
Hecht, u mag dit zelf verwijderen. Loskoppelen, fixeren, verwijderen zonder breuken, dubbel verpakken en afvoeren naar het containerpark. Gebruik steeds juiste en persoonlijke bescherming.

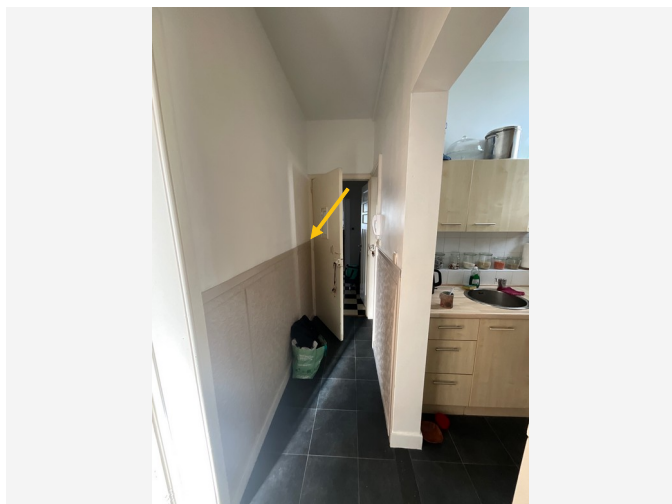
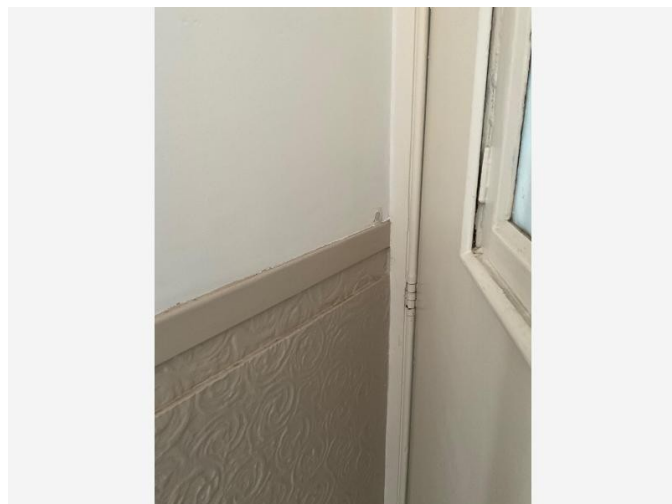
## Fiche 5: Pleisterwerk wand

Geen asbest

| # | Type | Referentie | Resultaat |
|---|---|---|---|
| 5.1 | Mengmonster | Mmo1 | Geen asbest |

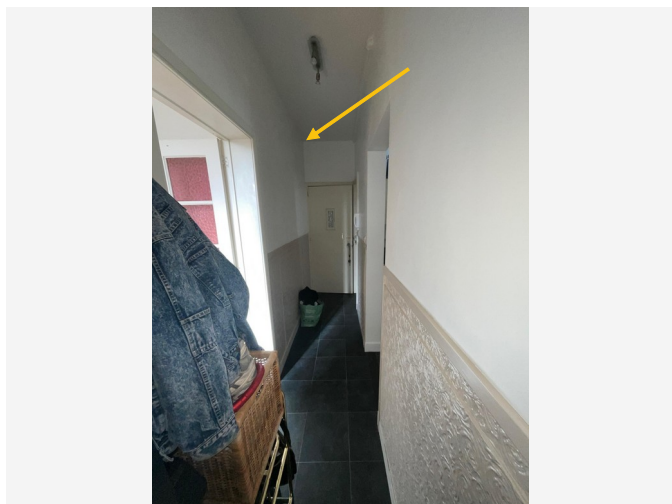
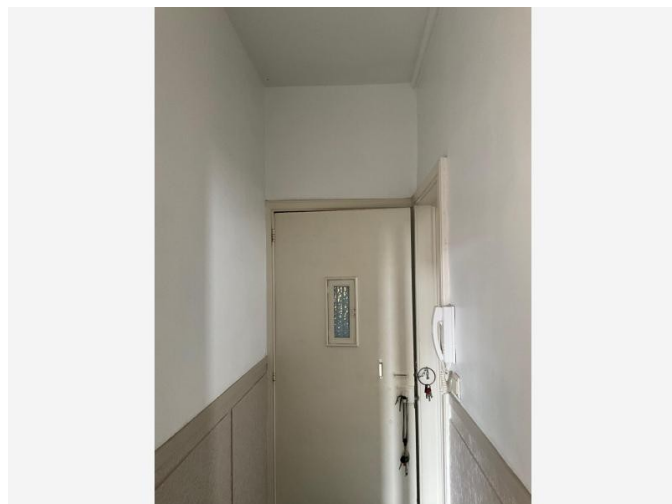
## Fiche 6: Pleisterwerk plafond

Geen asbest

| # | Type | Referentie | Resultaat |
|---|---|---|---|
| 6.1 | Mengmonster | Mmo2 | Geen asbest |
