# Asbestinventarisatetest

Grotesteenweg 361, 2600 Antwerpen

Attestnummer : 20241014-000089.001

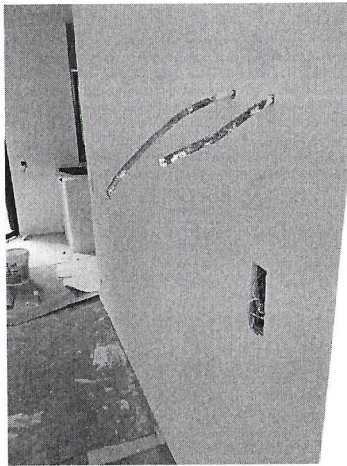
# Fiche 1: Pleisterwerk muur

Alle pleisterwerk van muren is volledig vernieuwd in 2024

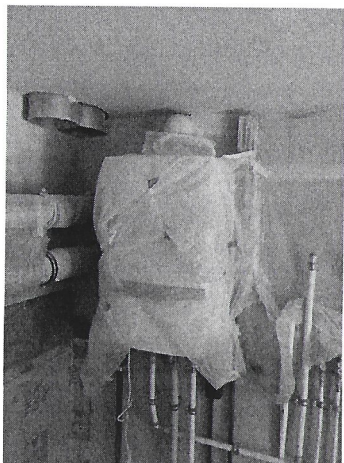
## Fiche 2: Verwarmingsketel

Verwarmingsketel is een HR condensatie ketel

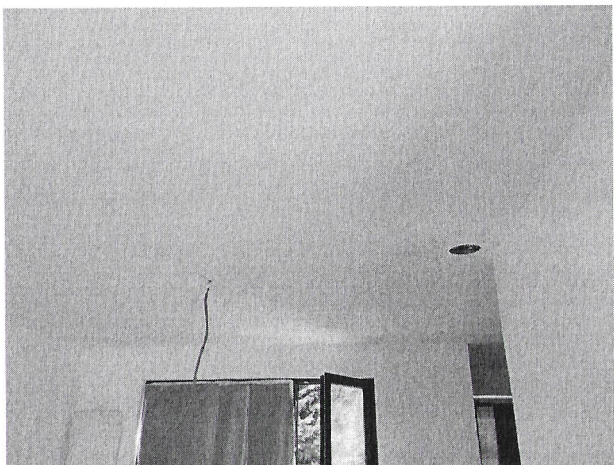
## Fiche 3: Plafonds

Alle plafonds zijn uitgevoerd in gipskartonplaten

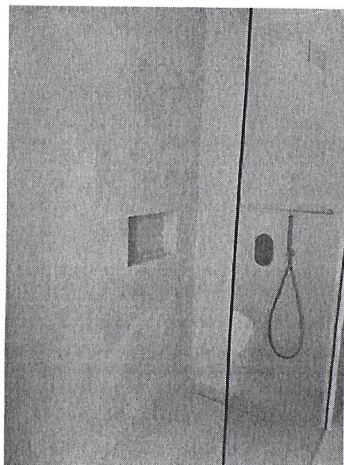
## Fiche 4: Binnenwanden

Overige binnenwanden zijn afgewerkt met wandtegels

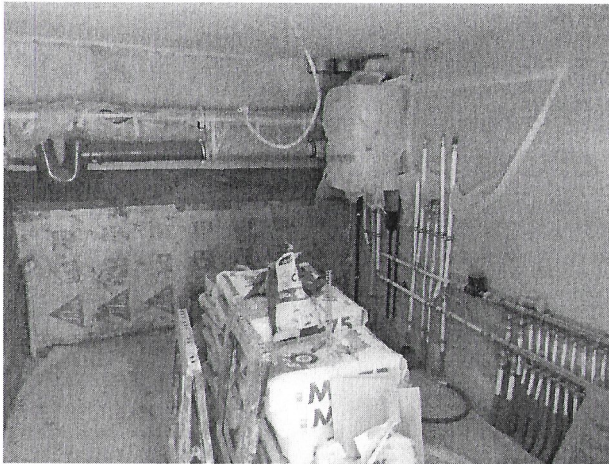
## Fiche 5: Plafonds kelder

Alle plafonds hebben nieuw pleisterwerk met MP 75

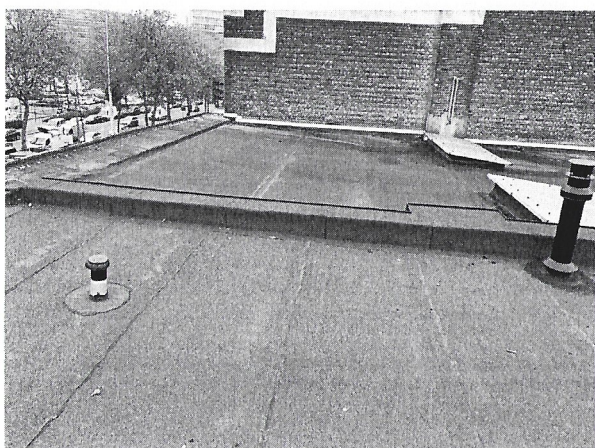
## Fiche 6: dakbedekking roofing

Nieuwe isolatie en dakbedekking geplaatst in 2024 (zie bewijsdocument)

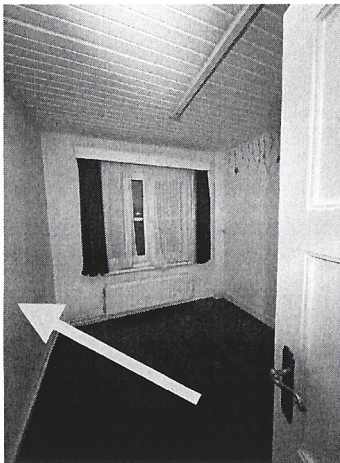
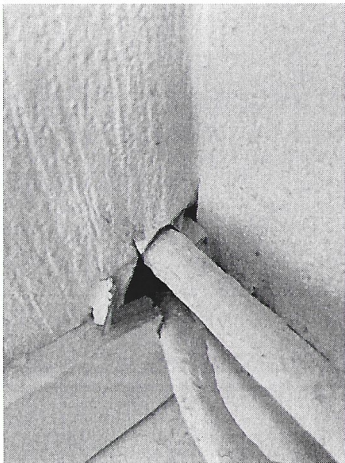
Fiche 7: pleister muren

Geen asbest

| # | Type | Referentie | Resultaat |
|---|---|---|---|
| 7.1 | Mengmonster | m230026-1 | Geen asbest |

| Opmerking | Analyse van pleisterwerk muren voor renovatie in 2023. |
