# Asbestinventarisatetest

Lange Lozanastraat 233/202, 2018 Antwerpen

Attestnummer : **20250925-000358.000**

Uitgegeven op : **25.09.2025**

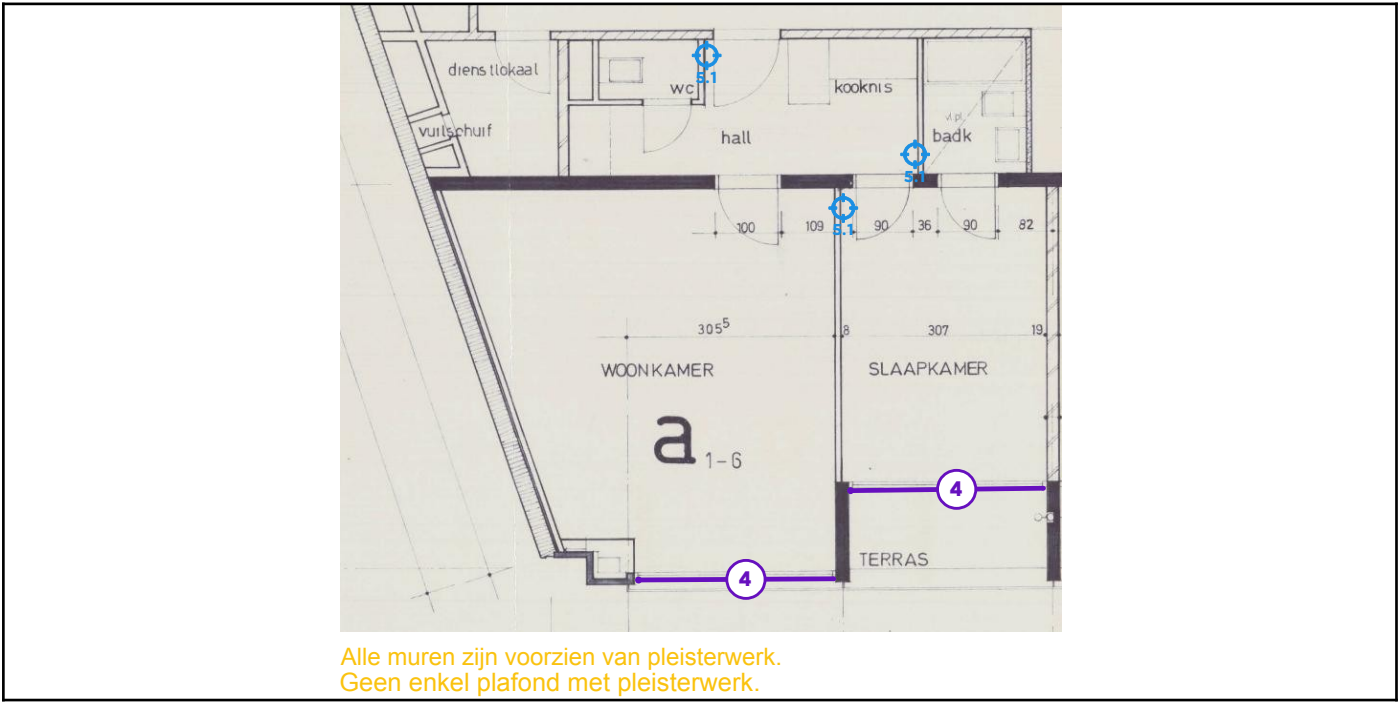
# Plan 1.1: Grondplan

| Beschrijving | Type | Actie |
|---|---|---|
| 1. Plafonds | Advies | - |
| 4. Afdichting buitenschrijnwerk | Advies | - |
| 5. Pleisterwerk muren | Geen asbest | - |
| 5.1 Code: MM1 | Mengmonster | - |

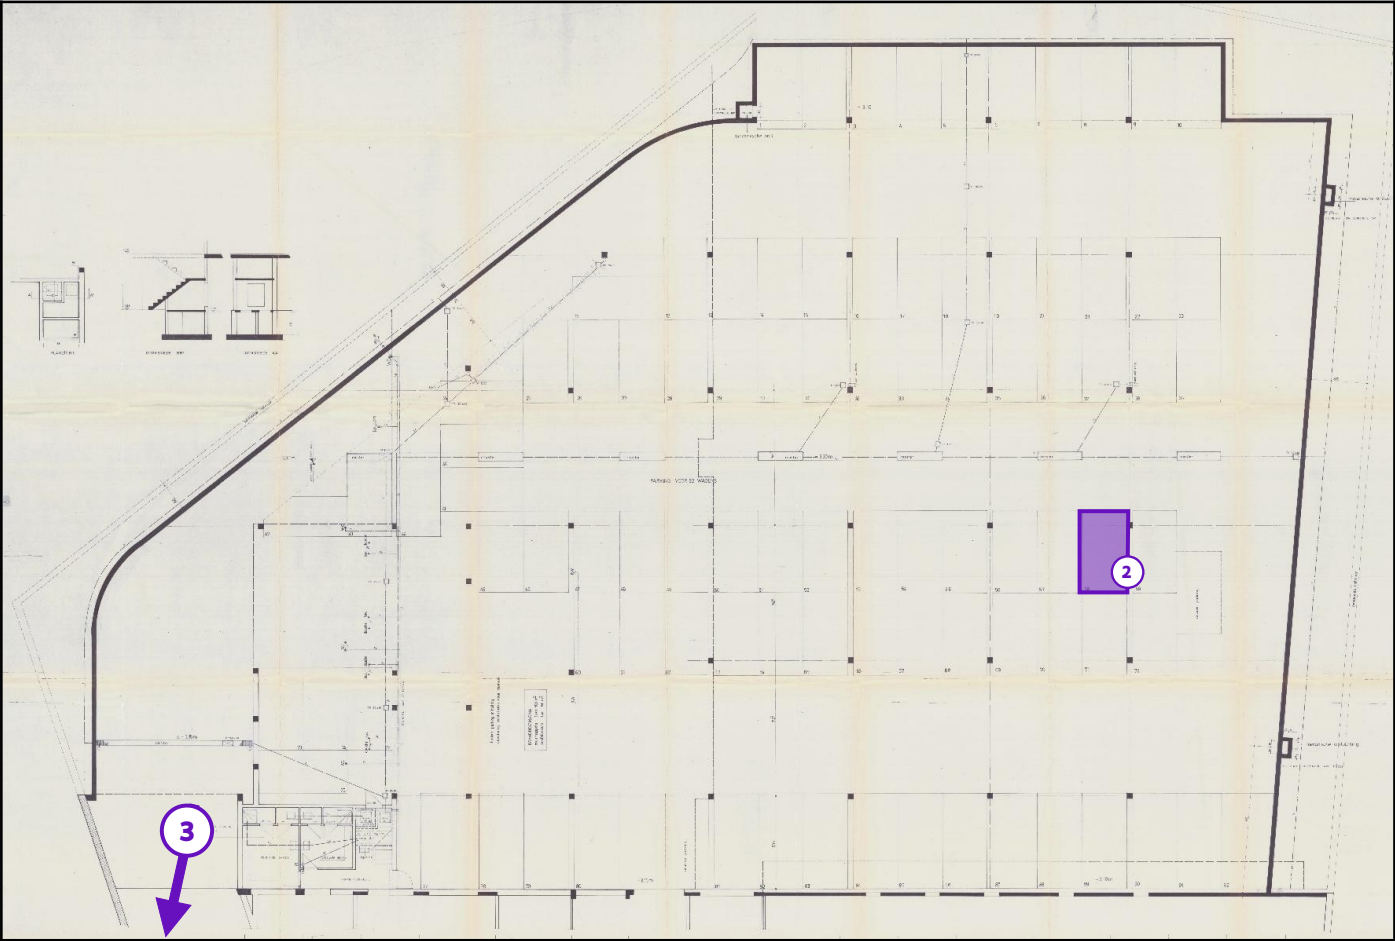
# Plan 1.3: Grondplan kelder

| Beschrijving | Type | Actie |
|---|---|---|
| 2. Autostaanplaats | Advies | - |
| 3. Kelderberging | Advies | - |

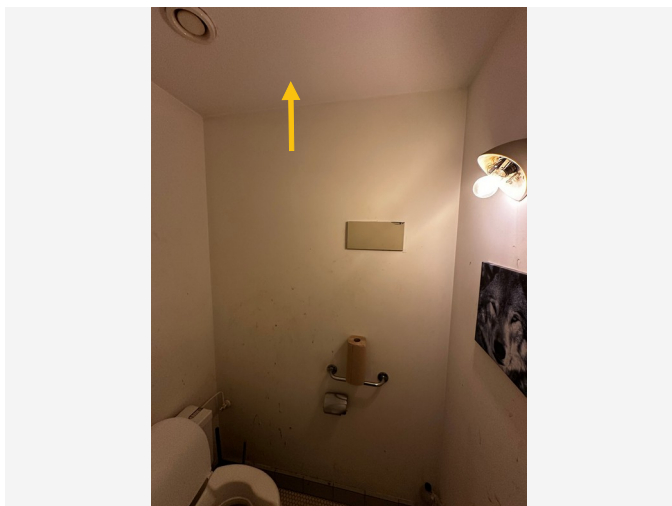
De plafonds in de WC en badkamer bestaan uit beplating, type gyproc.

De overige plafonds bestaan uit geveerde betonwelfsels.

Er is geen pleisterwerk waarneembaar.

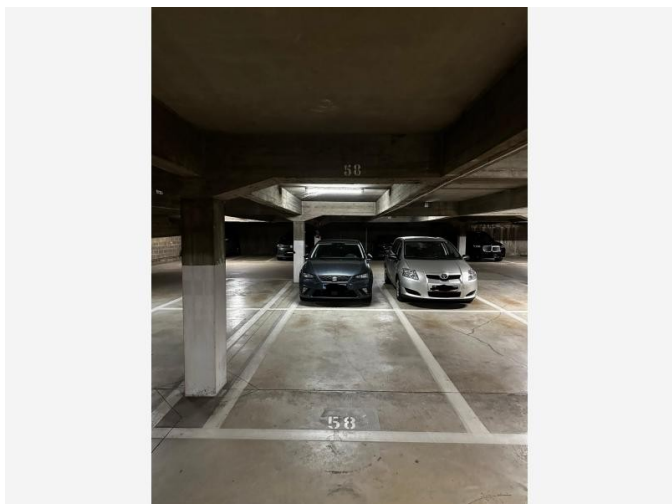
In de ondergrondse parking bevindt zich een autostaanplaats die toebehoort aan appartement 202. Deze staanplaats draagt markering "58", zowel op de grond als op de betonnen draagstructuur aan het plafond. Er zijn geen asbestverdachte toepassingen waarneembaar.

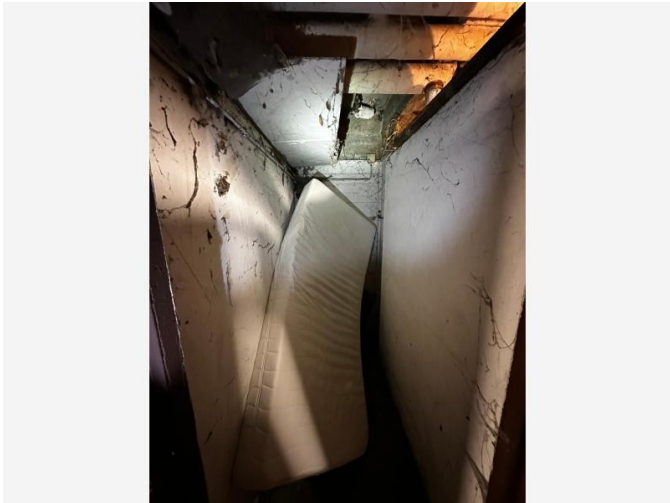
De kelderberging die aan het appartement toebehoort, is gemarkeerd met nummer "106".

Doorheen de kelderbergingen (en dus ook berging 106) lopen 2 buizen met leidingisolatie errond.

Deze zijn verdacht op asbest, maar dienen onderzocht en opgenomen te worden in het asbestattest van de gemeenschappelijke delen.

Verder zijn er geen verdachte asbesttoepassingen waarneembaar.

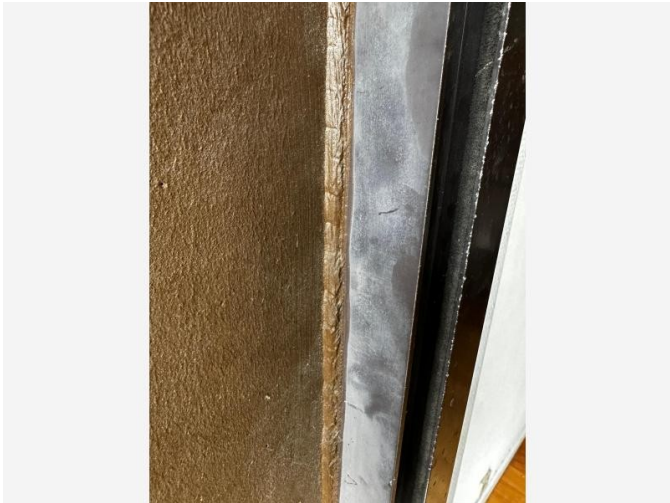
De afdichting van het aluminium buitenschrijnwerk bestaat uit soepele kit en is niet verdacht op asbest.

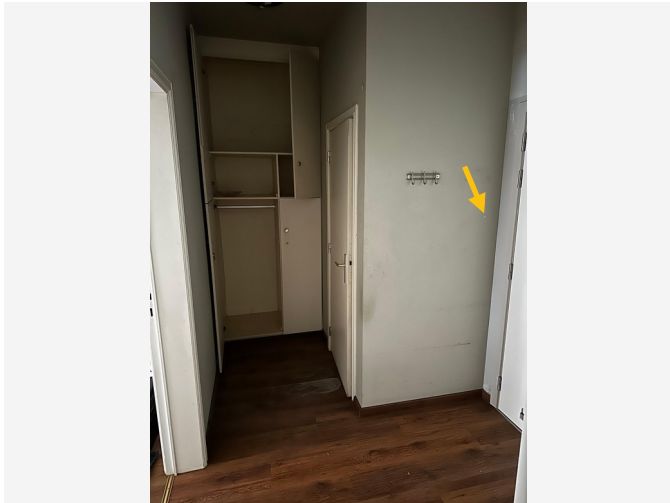
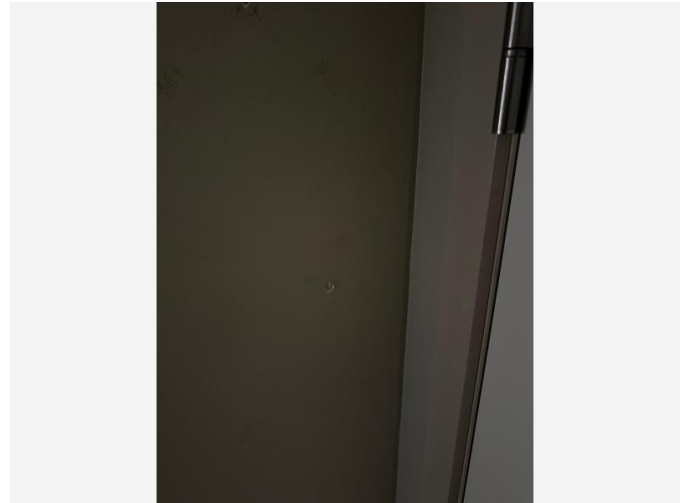
## Fiche 5: Pleisterwerk muren

Geen asbest

| # | Type | Referentie | Resultaat |
|---|---|---|---|
| 5.1 | Mengmonster | MM1 | Geen asbest |

| Opmerking | <p>De hoeveelheid is een schatting.</p> <p>De analyse is gedaan a.d.h.v. een steekproef zoals voorgeschreven in het inspectieprotocol. Pleister is een in situ bereid heterogeen mengsel en kan variëren in samenstelling. Deze analyse waarbij geen asbest gedetecteerd is, geeft een indicatie, maar sluit de aanwezigheid van asbest niet uit. Wanneer er grote werken gepland zijn in bepaalde ruimten waarbij pleisterwerken beschadigd of verwijderd zullen worden is het raadzaam om destructief onderzoek te doen om het risico verder in te perken.</p> <p>Staalname individuele ruimte: inkom, slaapkamer</p> <p>Staalname vochtige ruimte: keuken</p> <p>Staalname trappenhal: nvt</p> <p>Staalname stookolieruimte: nvt</p> <p>Op de labo-analyse wordt verwezen naar Lange Lozanastraat 233/201, maar in werkelijkheid gaat het over Lange Lozanastraat 233/202.</p> |
