# Asbestinventarisatattest

Warandalei 13, 2920 Kalmthout

Attestnummer : 20260223-000236.000

**Niet-asbestveilig**

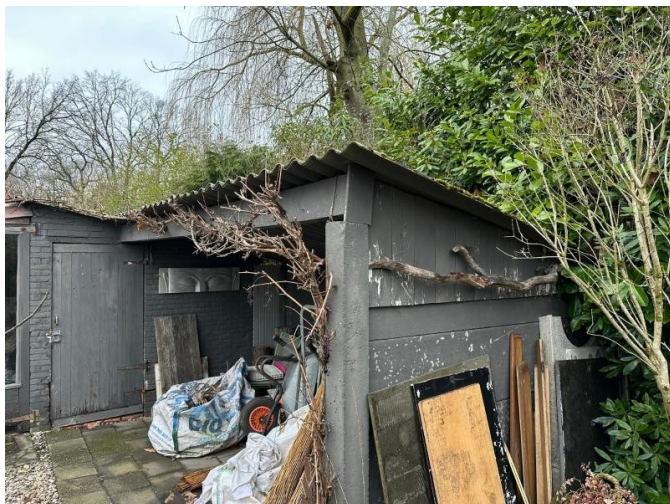
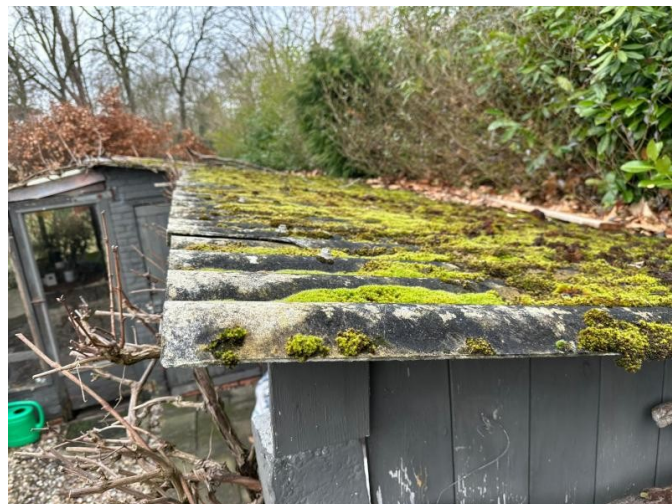
| Eindbeoordeling materiaalarisico | Hoog materiaalarisico en/of hoge kans op vezelvrijgave |

| Gebondenheid | Categorie 1: hechtgebonden in oorsprong |
| Asbestsoort (vezeltype) | Crocidoliet aanwezig |
| Asbestconcentratie | Laag (< 50%) |
| Afschermingsgraad van het gehele materiaal | Geheel of deels (ook) vrij aan de binnenlucht |
| Toestand van het materiaal | Matig beschadigd, matig verweerd |

| # | Type | Referentie | Resultaat |
|---|---|---|---|
| 1.1 | Puntmonster | PS3 | Crocidoliet, Chrysotiel |

| Opmerking | <p>Oppervlakte betreft een schatting.</p> <p>Het rechtse deel van het tuinhuis is bedekt met golfplaten uit asbestcement.</p> <p>Het linkse deel is bedekt met golfplaten uit polyester of plastic (en is niet asbestverdacht).</p> |

**Dringend verwijderen**

- Verwijder dit asbestmateriaal zo snel mogelijk. Volg de toestand goed op.

- Eenvoudige handelingen: mag via doe-het-zelf of door werknemer(s) met opleidingsattest eenvoudige handelingen  
Voldoet aan de voorwaarden om als particulier/ werknemer met opleidingsattest eenvoudige handelingen te verwijderen.

Gebruik voor de verwijdering voldoende persoonlijke beschermingsmiddelen (PBM's) zoals een FFP3 mondkap, een stofdichte en waterbestendige wegwerpoverall (type 5 met kap) en wegwerphandschoenen.

Verwijder de toepassing zonder deze te breken en vermijd op elk moment stofvorming tijdens de werken. Doe dit door regelmatig het asbestmateriaal te bevochtigen of te fixeren (met water of aangepast fixeermiddel).

Verpak het asbestmateriaal dubbel door middel van een plastic folie (minimaal 0,1 mm dik) en voer het op een veilige wijze af.

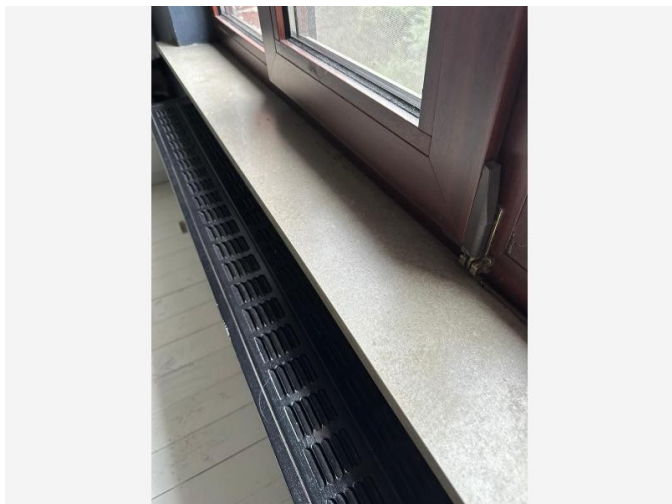
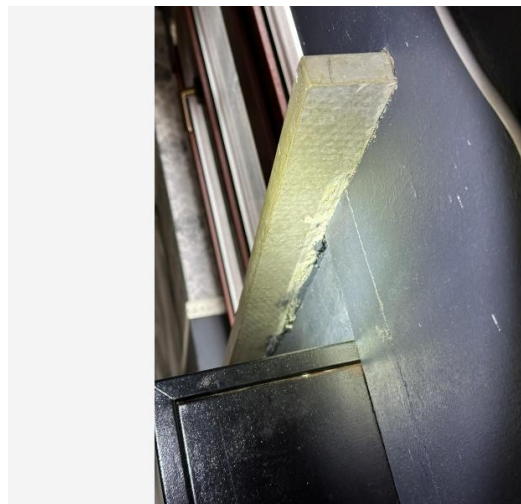
| Eindbeoordeling materiaalrisico | Laag materiaalrisico en/of verlaagde kans op vezelvrijgave |

| Asbestsoort (vezeltype) | Alleen chrysotiel |
| Toestand van het materiaal | Licht beschadigd, licht verweerd. Intact calciumsilicaatmateriaal of categorie III 'gebondenheid' |

| # | Type | Referentie | Resultaat |
|---|---|---|---|
| 2.1 | Puntmonster | PS1 | Chrysotiel |

| Opmerking | <p>Masal is kunstmarmer en bestaat uit asbestcement.</p> <p>Al de ramen van de traphal, leefruimte en 1ste verdieping zijn uit masal.</p> <p>Uitgezonderd die van de verdieping, zijn alle vensterbanken geschilderd.</p> |

Zorgvuldig beheren

- Zorg voor een veilig beheer. Vermijd het beschadigen van het asbestmateriaal. Controleer de toestand jaarlijks op wijzigingen.

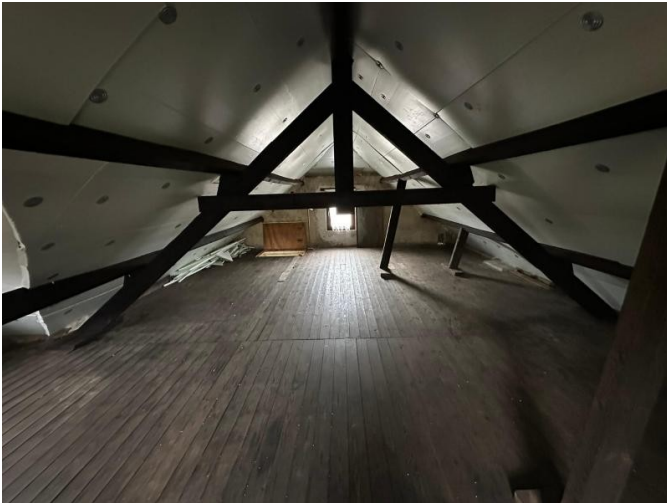
**Reden:** Het te onderzoeken materiaal situeert zich hoger dan 3,50 m te rekenen vanaf een veilige ondergrond

**Uitleg van de asbestdeskundige:** Langs de binnenzijde is het dak op zolder volledig afgewerkt met isolatie.

De zadeldaken van de woning bevinden zich te hoog om langs de buitenzijde op een veilige manier te inspecteren en onder de dakpannen te kijken.

Voor zover het te inspecteren valt, zijn er geen asbestverdachte toepassingen waarneembaar.

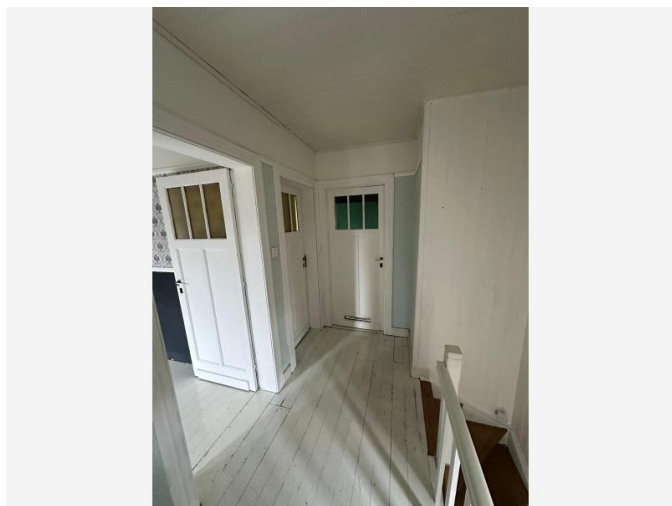
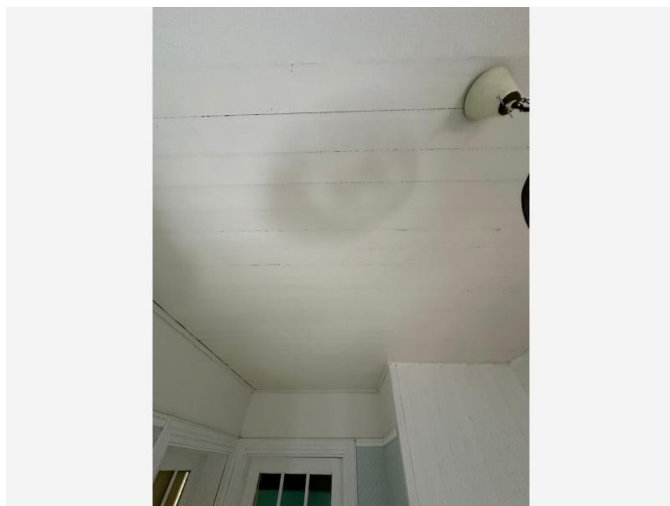
De plafonds bestaan overal uit hout.

In de garage bestaat het plafond uit isolatie, waarachter hout waarneembaar is.

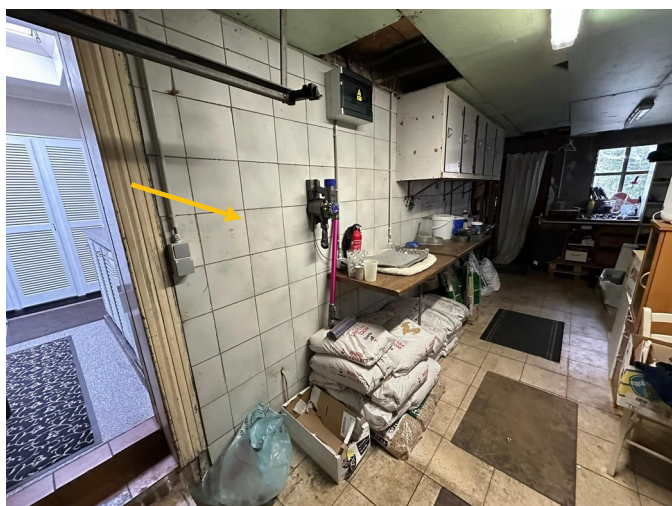
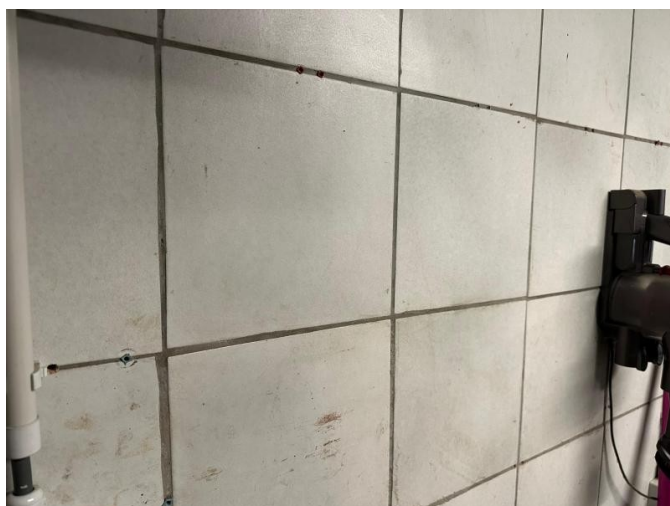
De lijm waarmee de oudere muurtegels in de garage zijn vastgelijmd, kan asbest bevatten.

Faiencetegels brengen een groter risico op het bevatten van asbest met zich mee, maar alle soorten oudere tegellijmen zijn verdacht.

Dit gaat voornamelijk over tegels en/ of plinten die de wanden bedekken.

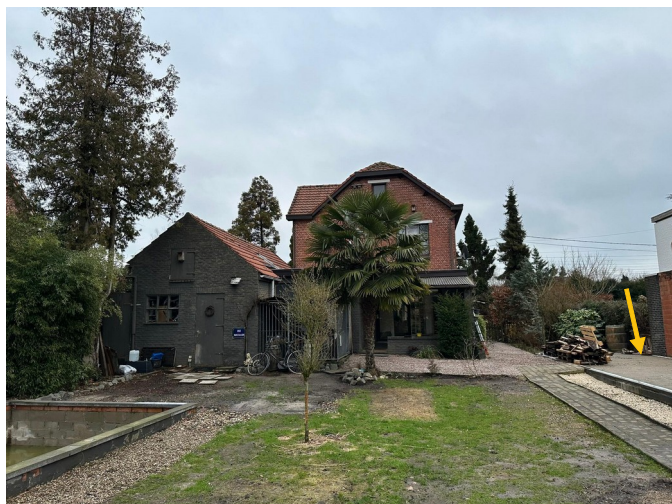
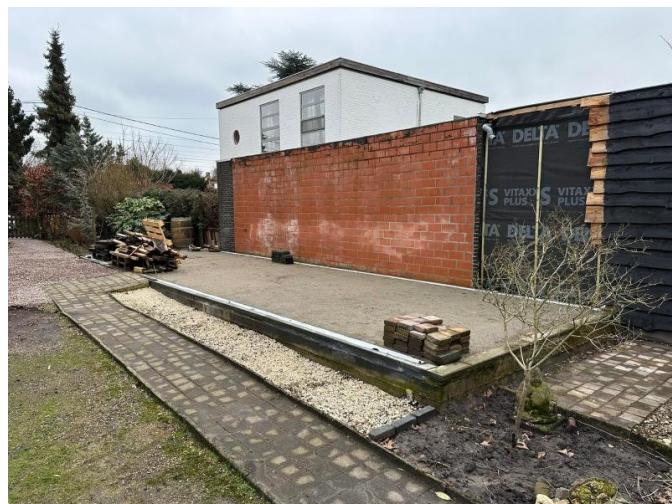
Op kadaster is er sprake van een constructie (bouwkundig) links achteraan op het perceel.

Bij de inspectie ter plaatse is vast te stellen dat de constructie volledig verwijderd werd en enkel de vloer nog aanwezig is.

Er zijn geen asbestverdachte toepassingen waarneembaar.

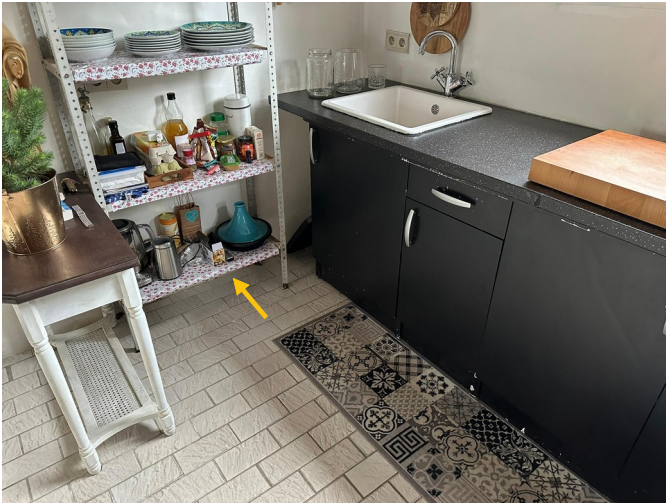
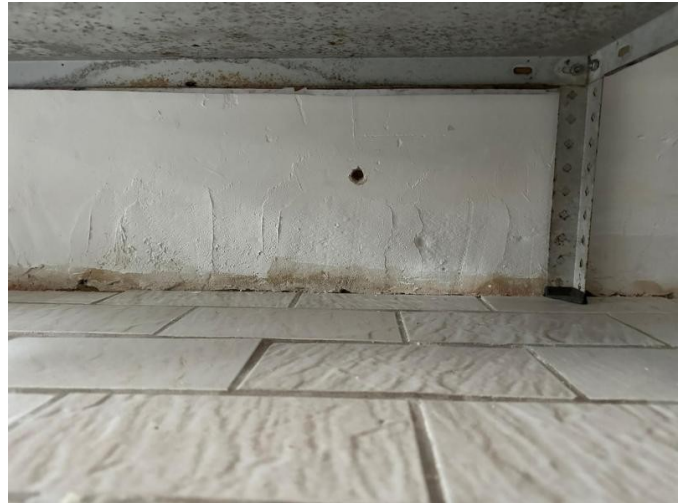
## Fiche 7: Pleisterwerk muren

Geen asbest

| # | Type | Referentie | Resultaat |
|---|---|---|---|
| 7.1 | Mengmonster | MM1 | Geen asbest |

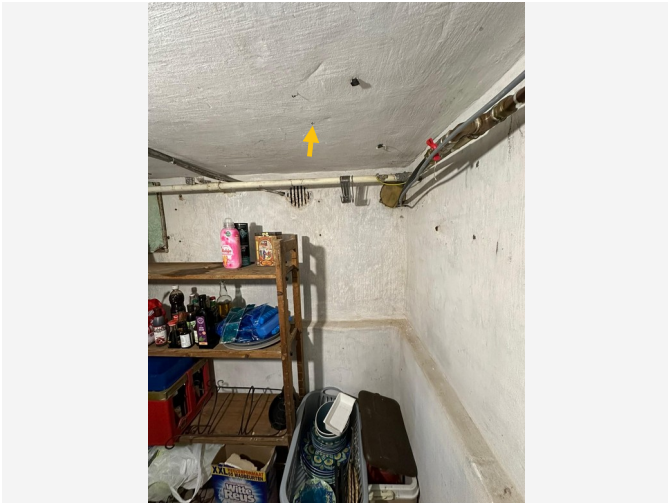
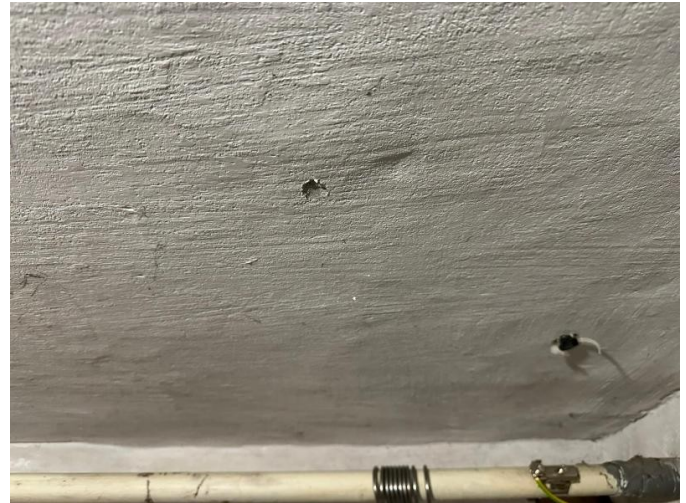
## Fiche 8: Cementering kelder plafonds

Geen asbest

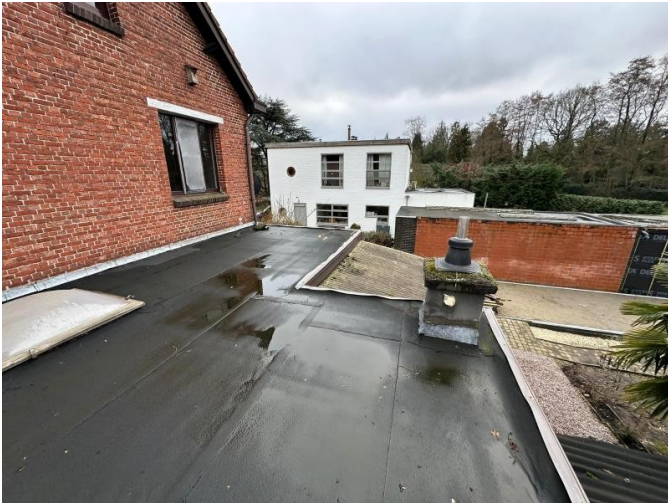
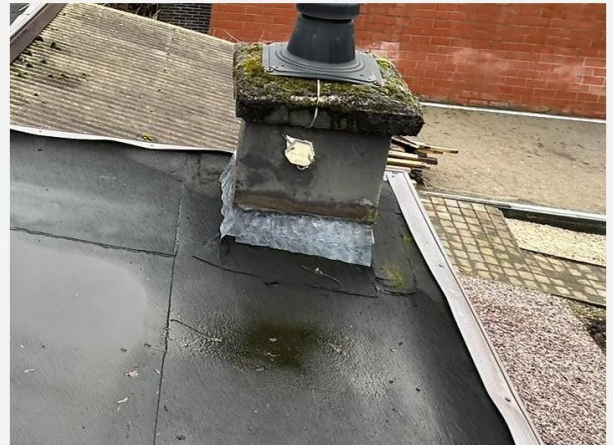
## Fiche 9: Roofing achterbouw

Geen asbest

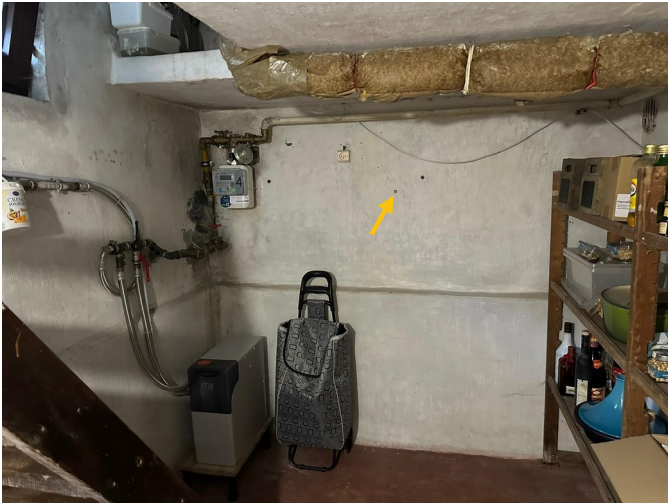
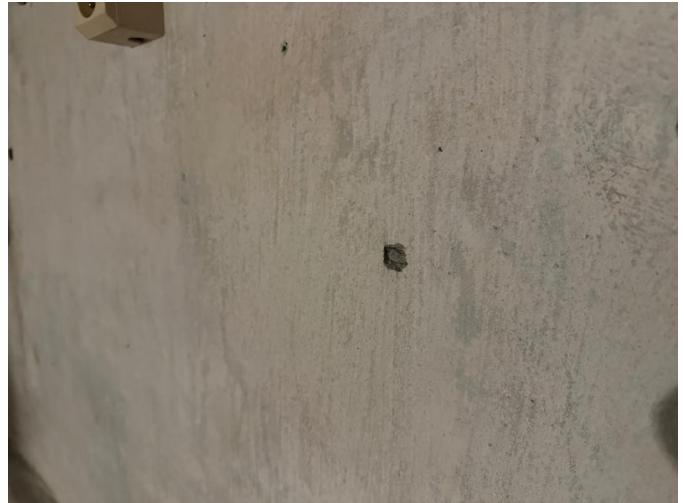
## Fiche 11: Cementering kelder muren

Geen asbest

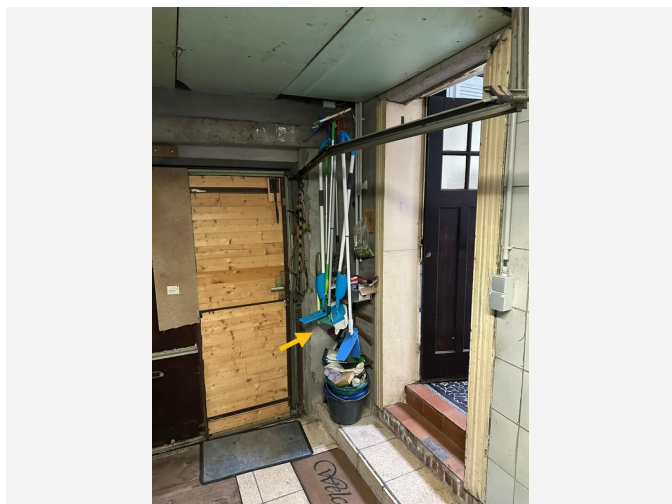
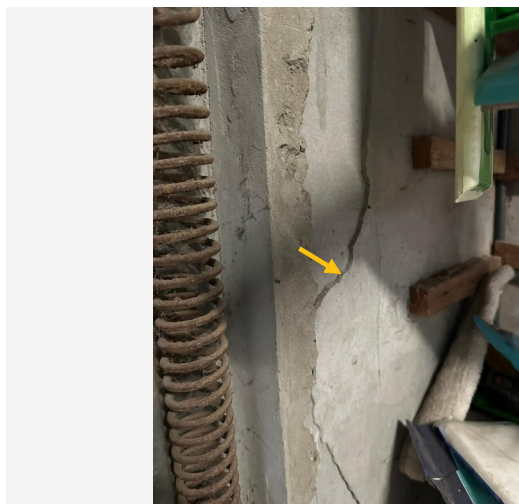
## Fiche 12: Cementering garage muren

Geen asbest

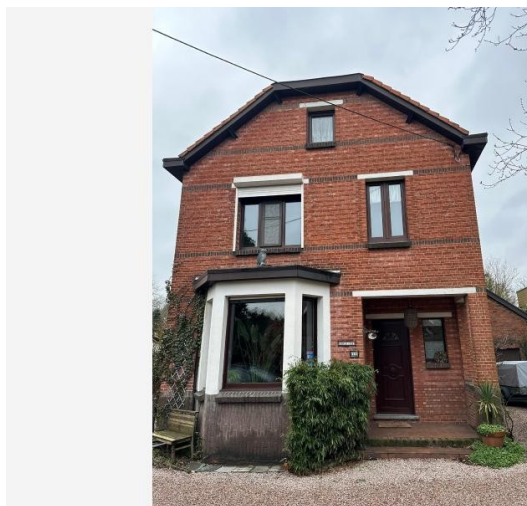
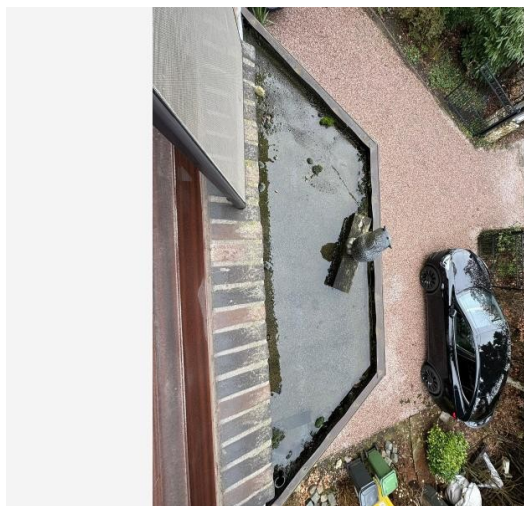
## Fiche 13: Roofing erker

Geen asbest

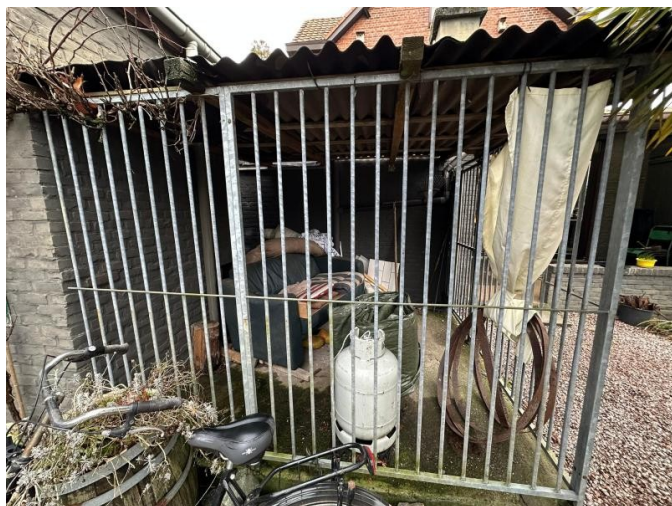
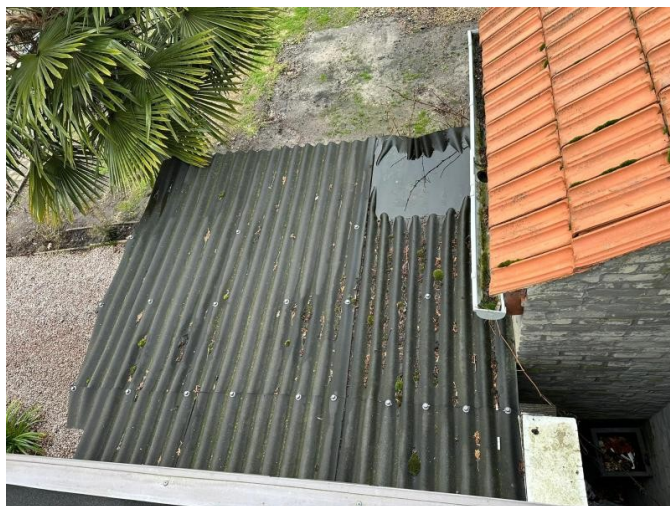
## Fiche 14: Golfplaten hondenhok

Geen asbest

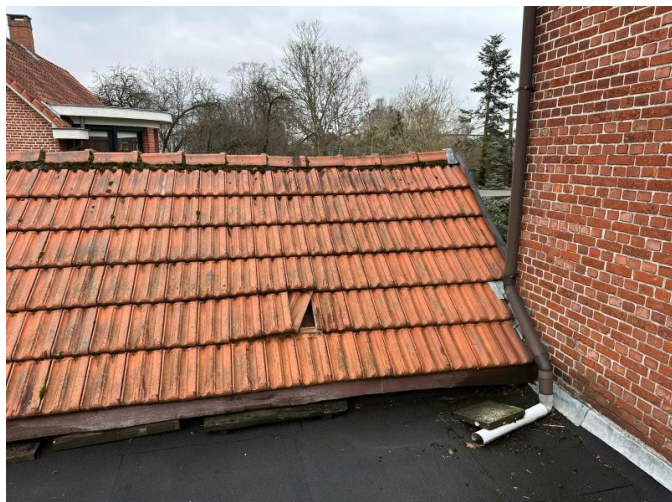
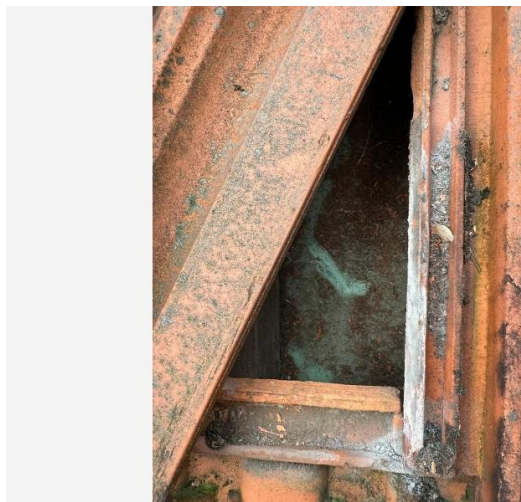
## Fiche 19: Onderdak garage

| Beschrijving | Notitie | Terug te vinden op plannen |
|---|---|---|
| Fiche 19: Onderdak garage | Bij de garage is er geen onderdak waarneembaar.<br><br>Bij het opheffen van een dakpan langs de buitenzijde is isolatie waarneembaar, dat ook langs de binnenzijde waarneembaar is. | Plan 2.2: Grondplan gelijkvloers |
