# Asbestinventarisatetest

Lambrechtschoekenlaan 202/1, 2170 Antwerpen

Attestnummer : 20260202-000375.000

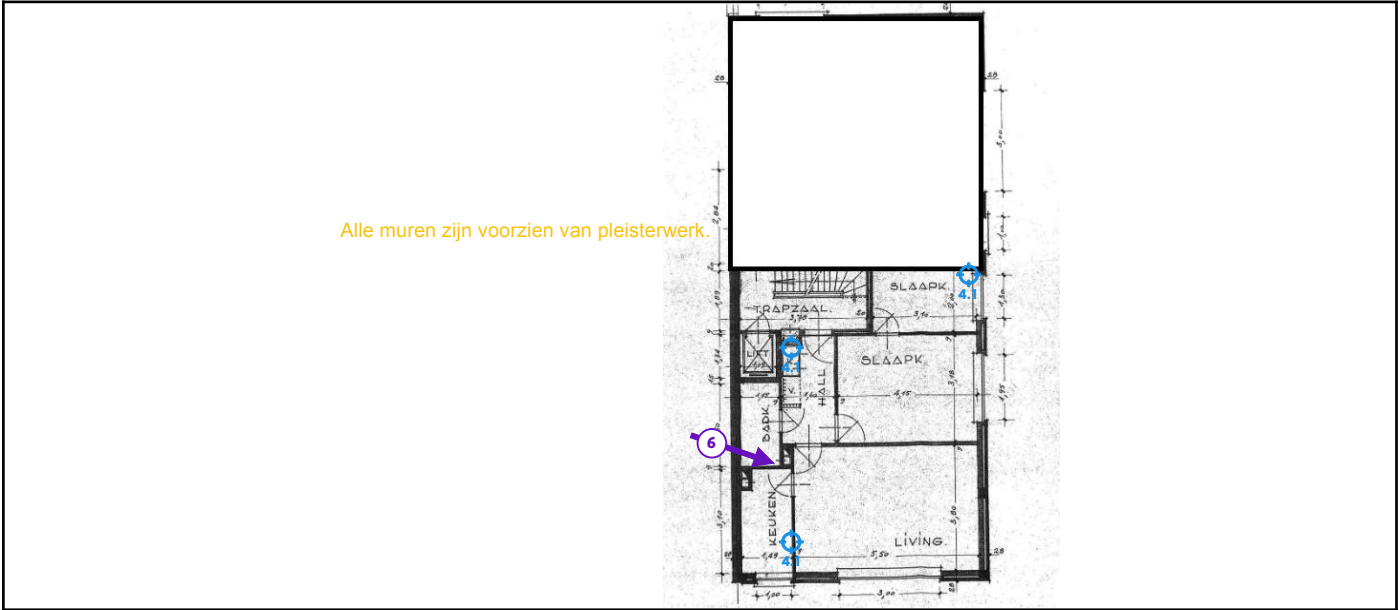
# Plan 1.1: Grondplan

| Beschrijving | Type | Actie |
|---|---|---|
| 4. Pleisterwerk muren | Geen asbest | - |
| 4.1 Code: MM1 | Mengmonster | - |

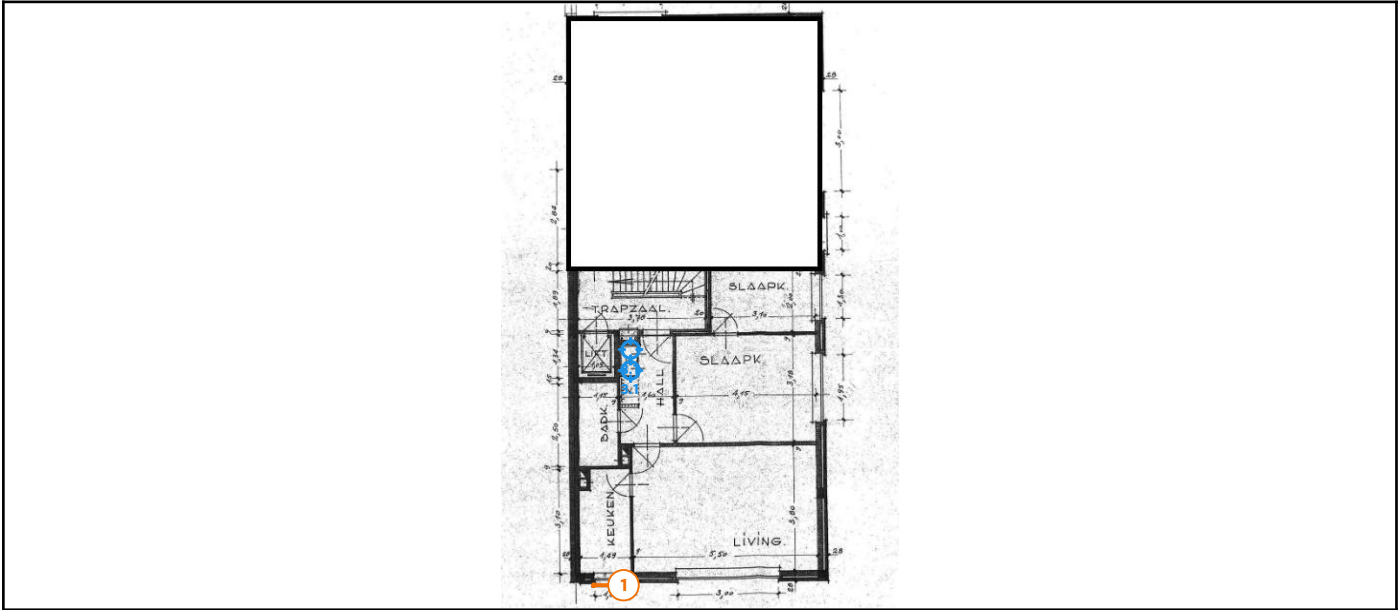
# Plan 1.2: Grondplan

| Beschrijving | Type | Actie |
|---|---|---|
| 1. Afdichting buitenschrijnwerk | Asbestmateriaal | Verwijderen |
| 3. Pleisterwerk plafonds | Geen asbest | - |

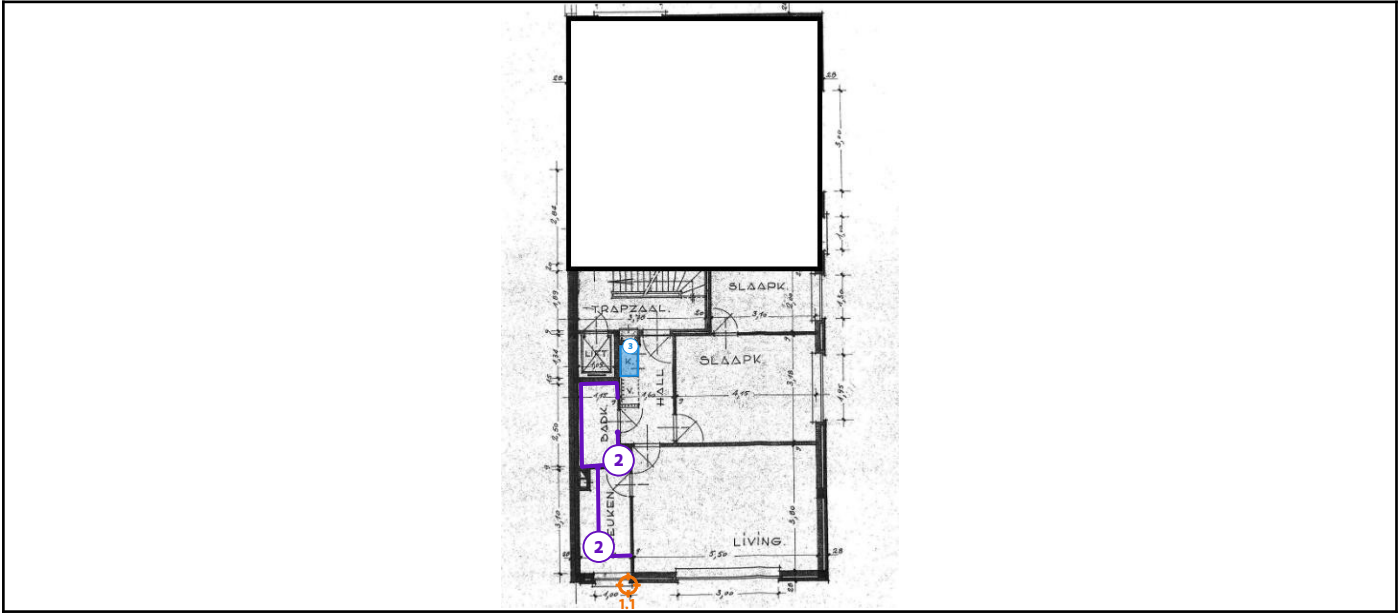
# Plan 1.3: Grondplan

| Beschrijving | Type | Actie |
|---|---|---|
| 1. Afdichting buitenschrijnwerk | Asbestmateriaal | Verwijderen |
| 1.1 Code: PS1 | Puntmonster | - |
| 2. Tegellijm | Advies | - |

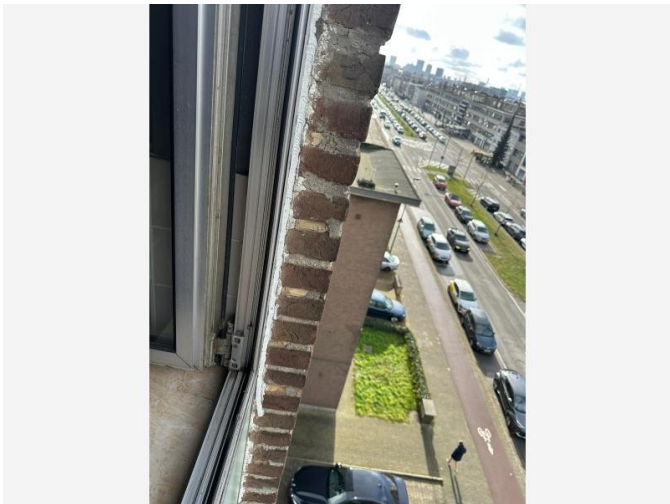
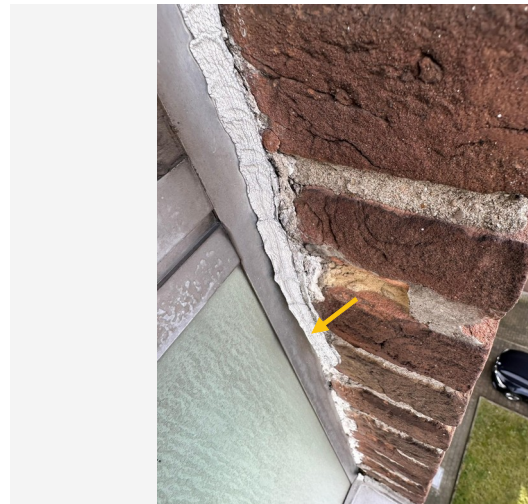
Overzichtsfoto

Detailfoto

## Conclusie

Het asbestmateriaal valt onder de mijlpaal van 2040.

| Eindbeoordeling materiaalrisico | Verhoogd materiaalrisico en/of verhoogde kans op vezelvrijgave |

| Gebondenheid | Categorie 1: hechtgebonden in oorsprong |
| Asbestsoort (vezeltype) | Alleen chrysotiel |
| Asbestconcentratie | Laag (< 50%) |
| Afschermingsgraad van het gehele materiaal | Geheel of deels vrij aan de buitenlucht |
| Toestand van het materiaal | Zwaar beschadigd, zwaar verweerd |

| # | Type | Referentie | Resultaat |
|---|---|---|---|
| 1.1 | Puntmonster | PS1 | Chrysotiel |

| Beschrijving | Afdichting buitenschrijnwerk |
| Asbestmateriaal | In-situ afwerkingslagen - Pasta, stopverf, voegsel, stopsel, vulsel, mastiek, kitten, ... |
| Opmerking | <p>Gewicht betreft een schatting.</p> <p>Al het buitenschrijnwerk werd vernieuwd en afgedicht met siliconen dat niet verdacht is op asbest.</p> <p>Het aluminium keukenraam werd niet vernieuwd en is langs de buitenzijde tussen kader en gevel afgedicht met harde witte mastiek.</p> <p>Tussen glas en kader bestaat de afdichting uit rubber.</p> |

Verwijderen

- Verwijder dit asbestmateriaal zo snel mogelijk. Volg de toestand goed op.

- Eenvoudige handelingen: mag via doe-het-zelf of door werknemer(s) met opleidingsattest eenvoudige handelingen  
Laat de toepassing verwijderen door een aannemer met een opleidingsattest eenvoudige handelingen.

Gebruik voor de verwijdering voldoende persoonlijke beschermingsmiddelen (PBM's) zoals een mondmasker (minstens FFP3), een stofdichte en waterbestendige wegwerpoverall (type 5 met kap) en wegwerphandschoenen.

Vermijd op elk moment stofvorming tijdens de werken. Doe dit door regelmatig het asbestmateriaal te bevochtigen of te fixeren (met water of aangepast fixeermiddel).

Verpak het asbestmateriaal dubbel door middel van een plastic folie (minimaal 0,1 mm dik) en voer het op een veilige wijze af.

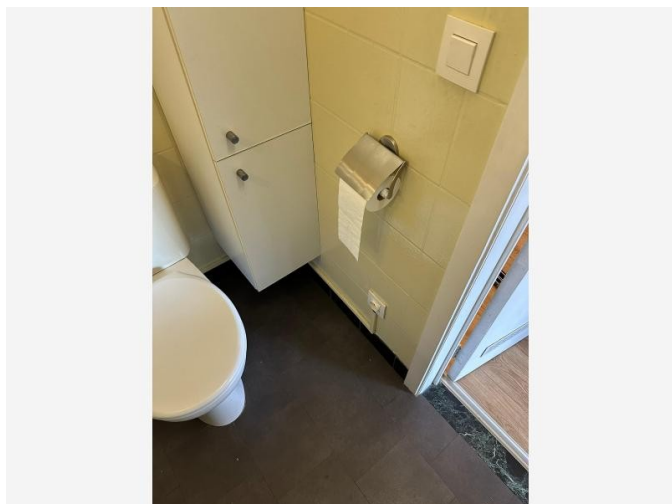
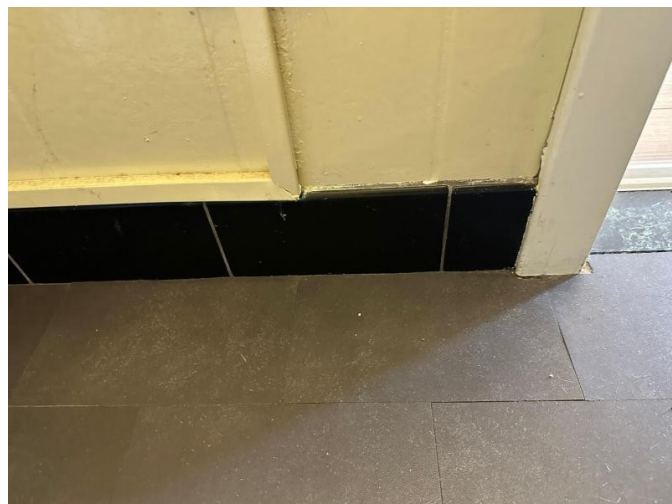
De lijm waarmee de oudere muurtegels in de badkamer en de zwarte plinten in de keuken en badkamer zijn vastgelijmd, kan asbest bevatten.

Faïencetegels brengen een groter risico op het bevatten van asbest in de lijm met zich mee, maar alle soorten oudere tegellijmen zijn verdacht.

Meestal gaat dit enkel over tegels en/ of plinten die de wanden bedekken.

| (Asbest)materiaal | In-situ afwerkingslagen - Lijm laag |

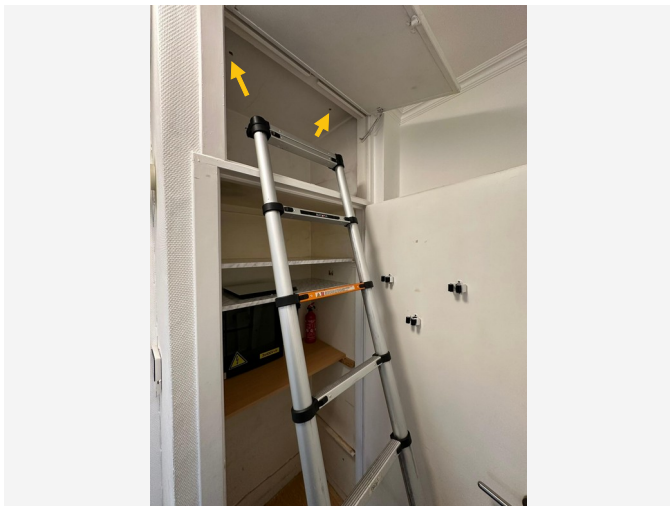
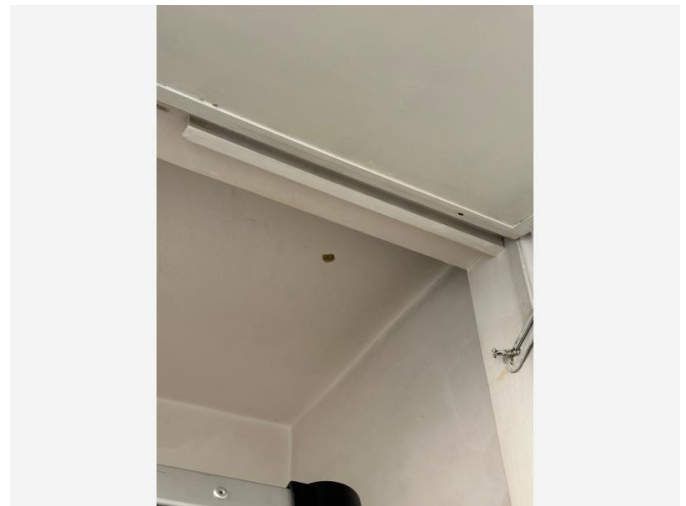
## Fiche 3: Pleisterwerk plafonds

Geen asbest

| # | Type | Referentie | Resultaat |
|---|---|---|---|
| 3.1 | Mengmonster | MM2 | Geen asbest |

| Opmerking | <p>Hoeveelheid betreft een schatting.</p> <p>De analyse is gedaan a.d.h.v. een steekproef zoals voorgeschreven in het inspectieprotocol. Pleister is een ter plaatse bereid heterogeen mengsel en kan verschillen in samenstelling. Deze analyse waarbij geen asbest gedetecteerd is, geeft een indicatie, maar sluit de aanwezigheid van asbest niet uit. Wanneer er grote werken gepland zijn in bepaalde ruimten waarbij pleisterwerken beschadigd of verwijderd zullen worden is het raadzaam om destructief onderzoek te doen om het risico verder in te perken.</p> <p>Enkel in een ingemaakte kast in de inkom is er pleisterwerk aan het plafond waarneembaar.</p> <p>De overige plafonds bestaan uit plafondtegels en zijn niet verdacht op asbest.</p> |

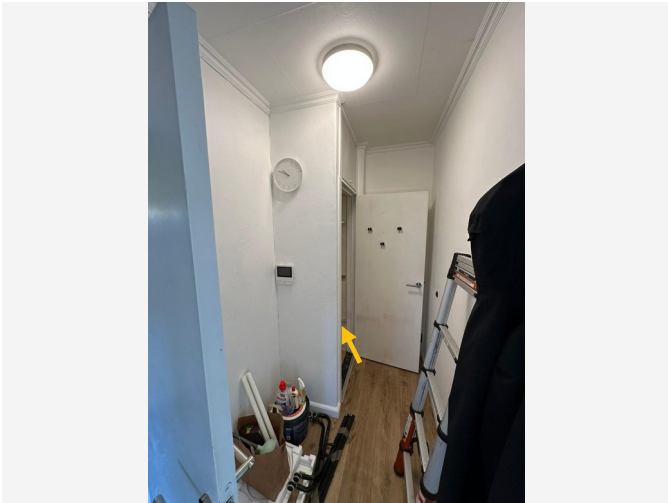
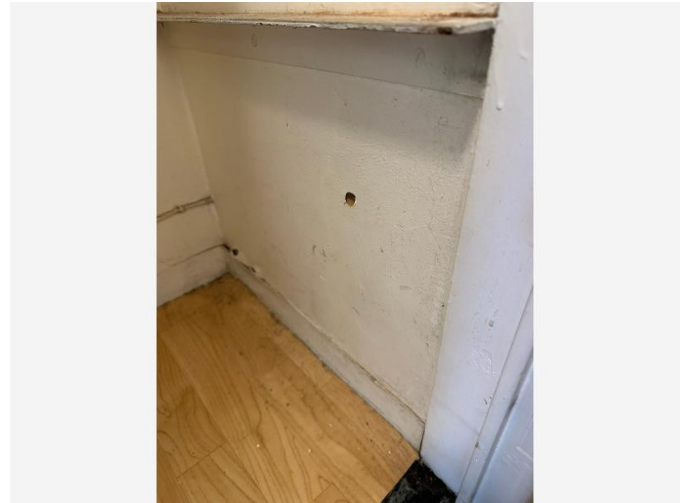
## Fiche 4: Pleisterwerk muren

Geen asbest

| # | Type | Referentie | Resultaat |
|---|---|---|---|
| 4.1 | Mengmonster | MM1 | Geen asbest |

| Opmerking | <p>Hoeveelheid betreft een schatting.</p> <p>De analyse is gedaan a.d.h.v. een steekproef zoals voorgeschreven in het inspectieprotocol. Pleister is een ter plaatse bereid heterogeen mengsel en kan verschillen in samenstelling. Deze analyse waarbij geen asbest gedetecteerd is, geeft een indicatie, maar sluit de aanwezigheid van asbest niet uit. Wanneer er grote werken gepland zijn in bepaalde ruimten waarbij pleisterwerken beschadigd of verwijderd zullen worden is het raadzaam om destructief onderzoek te doen om het risico verder in te perken.</p> <p>Staalname individuele ruimte: slaapkamer, inkom</p> <p>Staalname vochtige ruimte: keuken</p> <p>Staalname trappenhal: nvt</p> <p>Staalname stookolieruimte: nvt</p> |

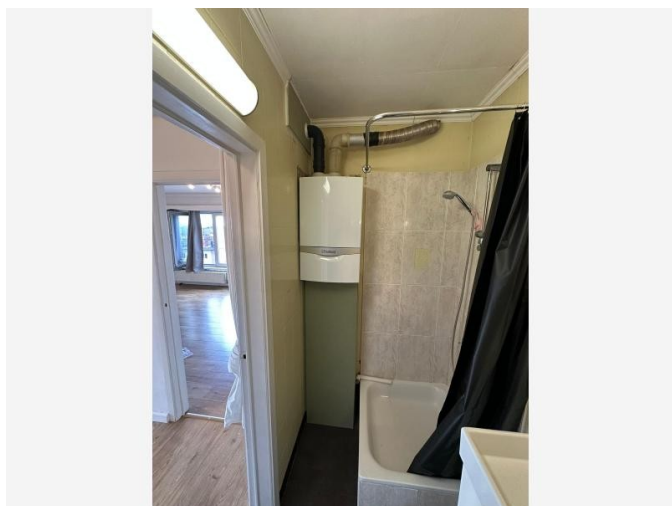
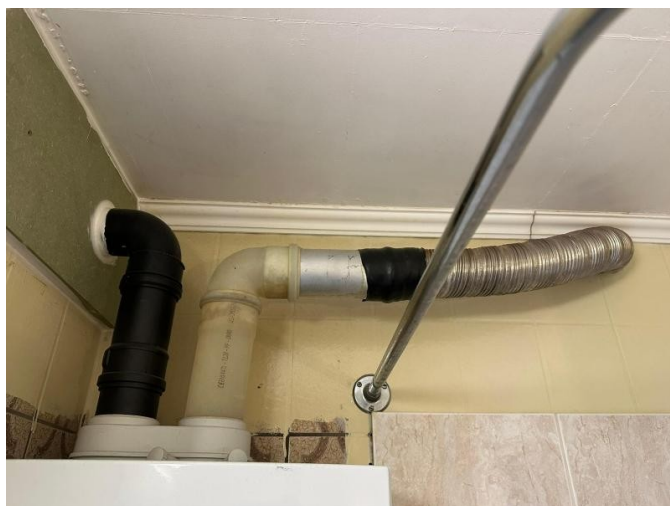
### Fiche 5: Rookgaskanalen

| Beschrijving | Notitie | Terug te vinden op plannen |
|---|---|---|
| Fiche 5: Rookgaskanalen | De rookgaskanalen aan de ketel zijn niet verdacht op asbest (pvc en flexibele darm). | - |

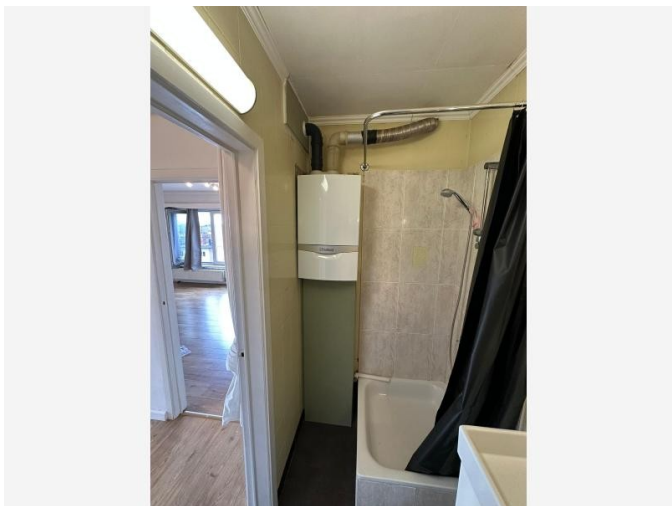
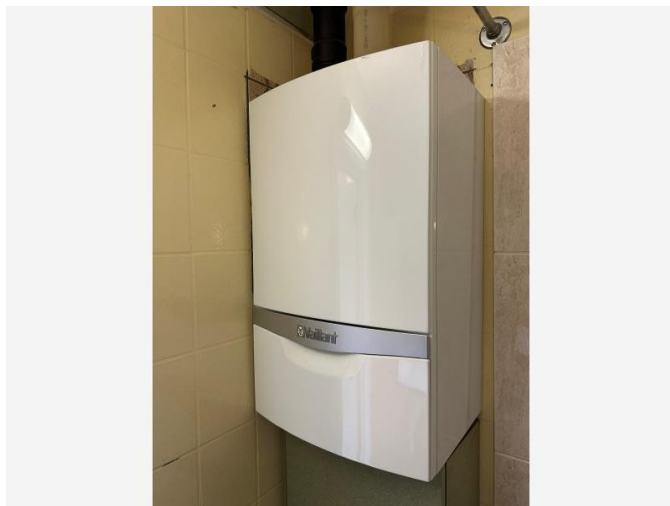
## Fiche 6: CV-installatie

| Beschrijving | Notitie | Terug te vinden op plannen |
|---|---|---|
| Fiche 6: CV-installatie | Betreft een ketel van het merk Vaillant die, gelet zijn bouwjaar (2019), vrij is van asbesttoepassingen.<br><br>Er zijn geen asbestverdachte toepassingen waarneembaar. | Plan 1.1: Grondplan |
