# Asbestinventarisatetest

Wakkensesteenweg 49, 8720 Dentergem

Attestnummer : 20230413-000105.000

Uitgegeven op : 13.04.2023

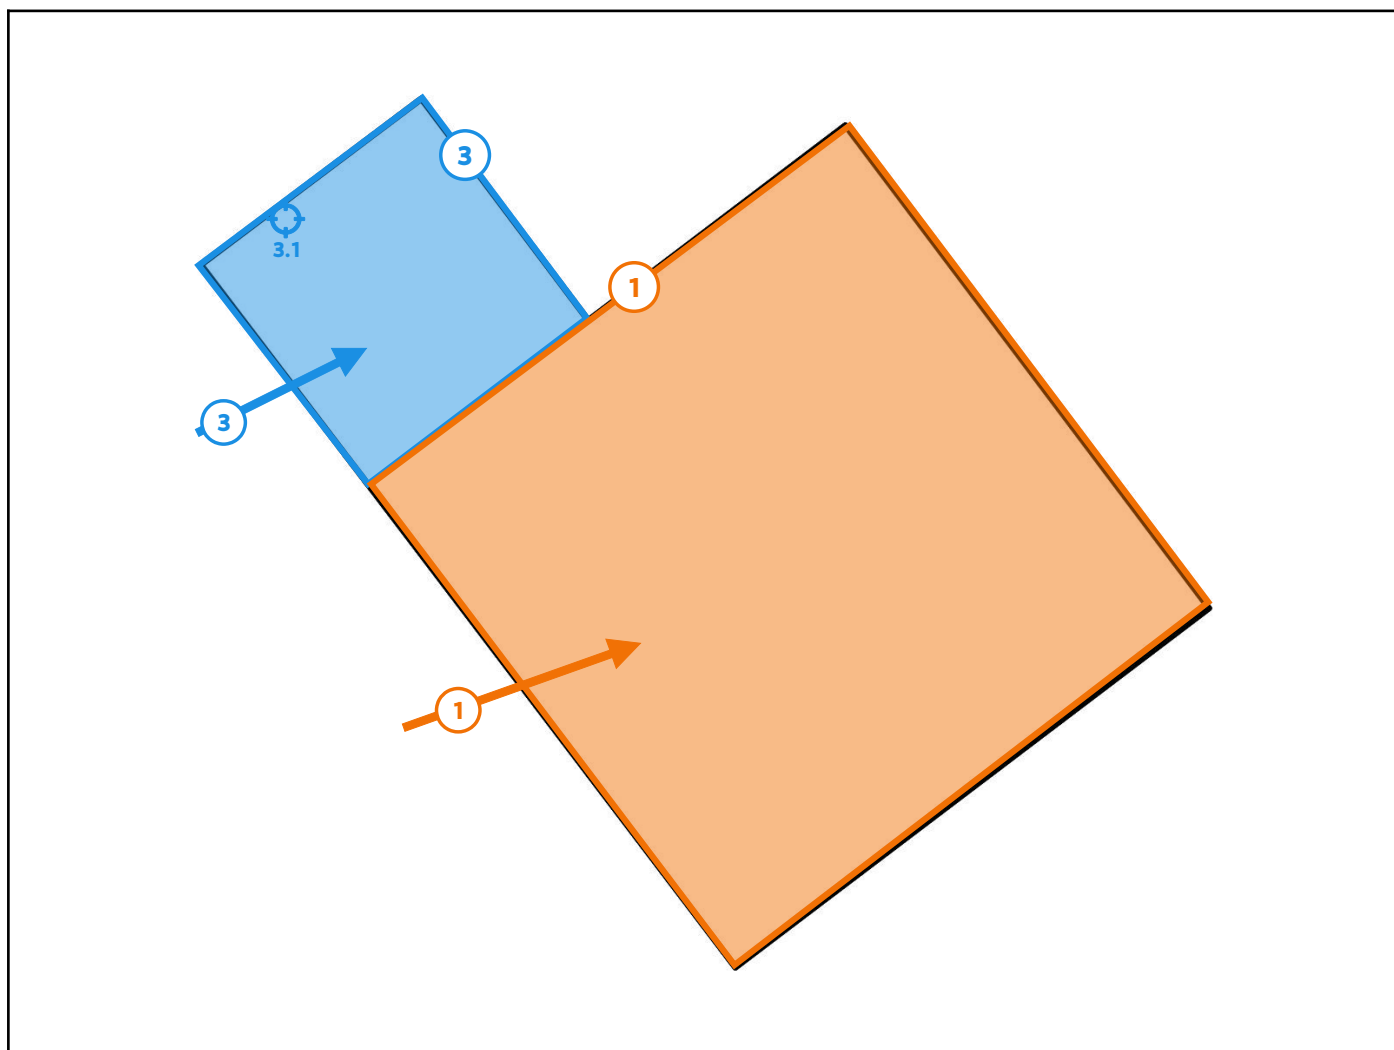
## Plan 2.1: PPlan ateliers

Beschrijving	Type	Actie
1. Golfplaten dak atelier 2	Asbestmateriaal	<a href="#">Verwijderen</a>
3. Roofing atelier 1	Geen asbest	-
3.1 Code: 2322218-03	Puntmonster	-

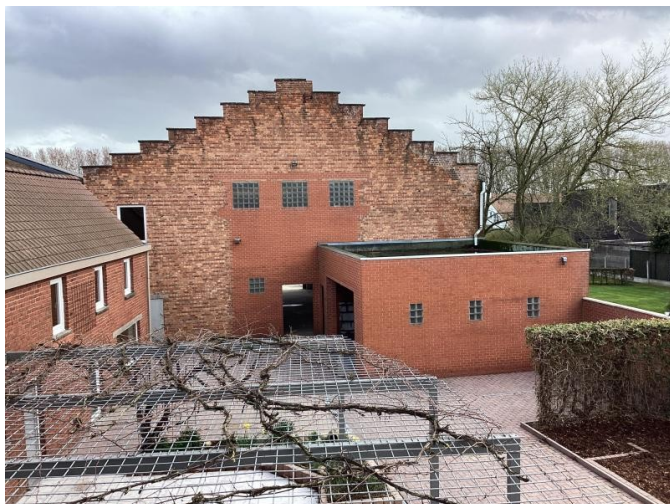
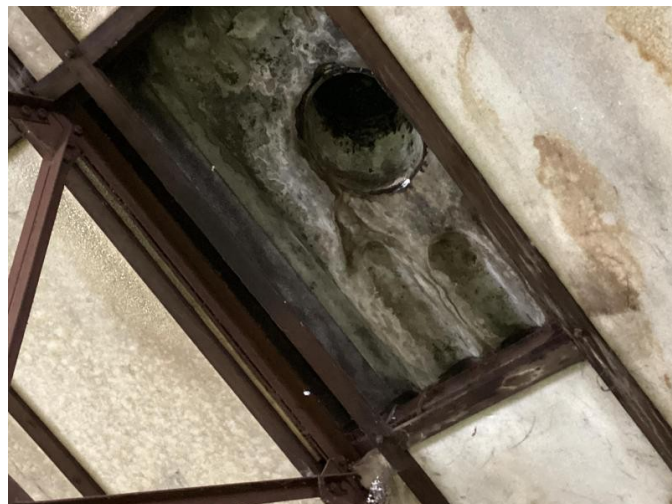
## Asbestmaterialen

Het asbestmateriaal valt onder de mijlpaal van 2034.

Asbestcementen buitentoepassingen gaan door de blootstelling aan wind en weersomstandigheden met de tijd verweren. Hierdoor ontstaan er erosie en beschadigingen aan het materiaal en kunnen asbestvezels vrijkomen in de lucht en via hemelwater in de bodem. Dit verergert met de tijd zodat deze toepassingen op termijn enkel door erkende asbestverwijderaars - en dus aan hoge kostprijs - veilig voor mens, dier en milieu kunnen worden verwijderd en afgevoerd. Wacht dus niet met het verwijderen van deze asbesthoudende toepassing tot het zijn bindingssterkte heeft verloren

Eindbeoordeling materiaalrisico	Verhoogd materiaalrisico en/of verhoogde kans op vezelvrijgave
Opmerking	Omwille van de grote hoogte waarop deze asbesttoepassing zich bevindt alsook het feit dat deze toepassing aan de binnenkant van de atelier grotendeels is afgeschermd door plaatmateriaal is het bijna onmogelijk uit te maken en dus vast te stellen in welke toestand dze asbestcementen golfplaten zich bevinden.

Gebondenheid	Categorie 1: hechtgebonden in oorsprong
Asbestsoort (vezeltype)	Crocidoliet aanwezig
Asbestconcentratie	Laag (< 50%)
Afschermingsgraad van het gehele materiaal	Geheel of deels (ook) vrij aan de binnenlucht
Toestand van het materiaal	Licht beschadigd, licht verweerd. Intact materiaal type Pical – asbestboard of categorie III 'gebondenheid'

Beschrijving	Golfplaten dak atelier 2
--------------	--------------------------

Verwijderen

- Zorg voor een veilig beheer. Vermijd het beschadigen van het asbestmateriaal. Controleer de toestand jaarlijks op wijzigingen.
- Hemelwater dat afspoelt van asbestcement daken of gevels kan asbestdeeltjes bevatten. Gebruik het enkel voor gesloten circuits (bv. spoelen toiletten). Reinig na het vervangen van het dak of de gevel de dakgoten en regenwaterput of -ton om asbesthoudend sediment of slib te verwijderen

Voorstel van verwijderingsmethode

- Eenvoudige handelingen: mag via doe-het-zelf of door werknemer(s) met opleidingsattest eenvoudige handelingen

Voor een verwijdering van dergelijke asbesttoepassingen wordt er aanbevolen deze enkel te laten uitvoeren door personen of ondernemingen met de nodige kennis en ervaring in deze specifieke materie en dus minimum met opleidingsattest eenvoudige handelingen, zoals personen of ondernemingen gespecialiseerd in vernieuwing van asbestdaken

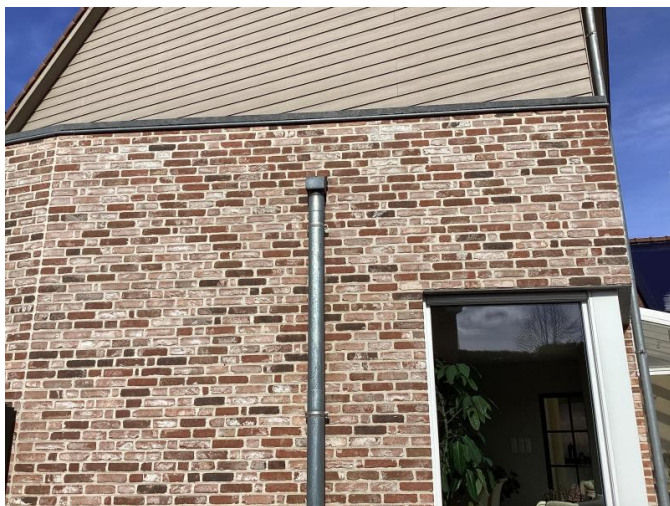
*Situeringfoto*

#### Uitgesloten van inspectie

**Bouwjaar:** 2013

*Constructies gebouwd vanaf 2001 moeten niet onderzocht worden*

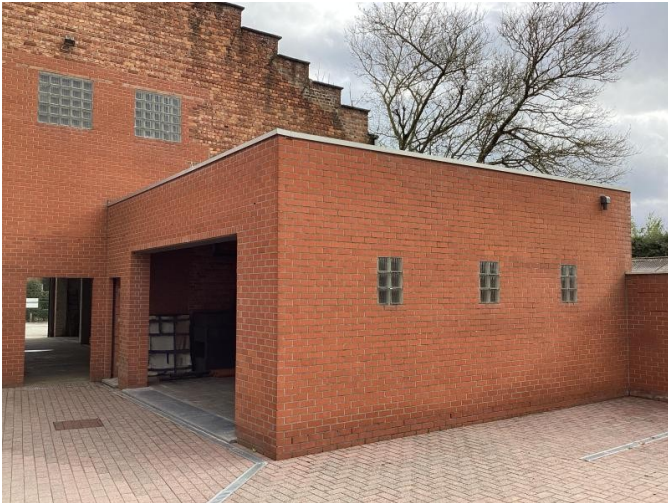
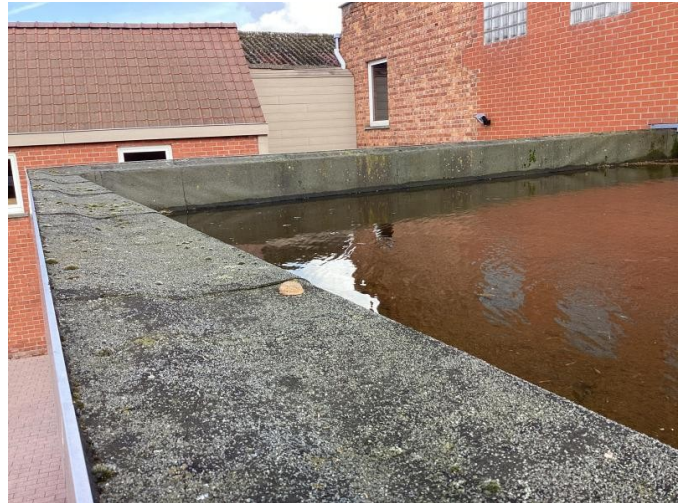
## Fiche 3: Roofing atelier 1

Geen asbest

#	Type	Referentie	Resultaat
3.1	Puntmonster	2322218-03	Geen asbest

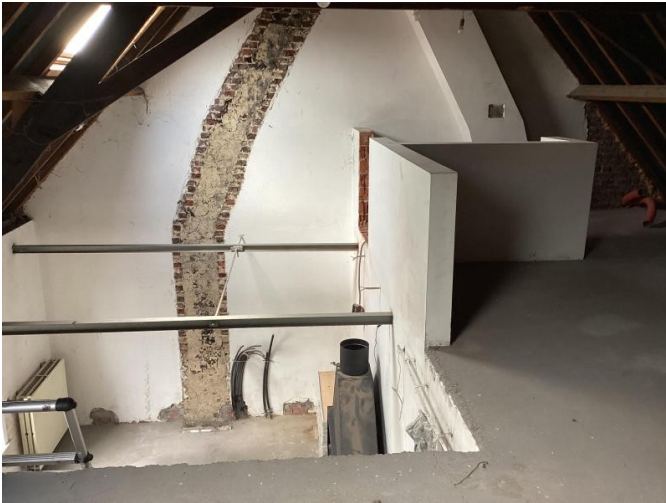
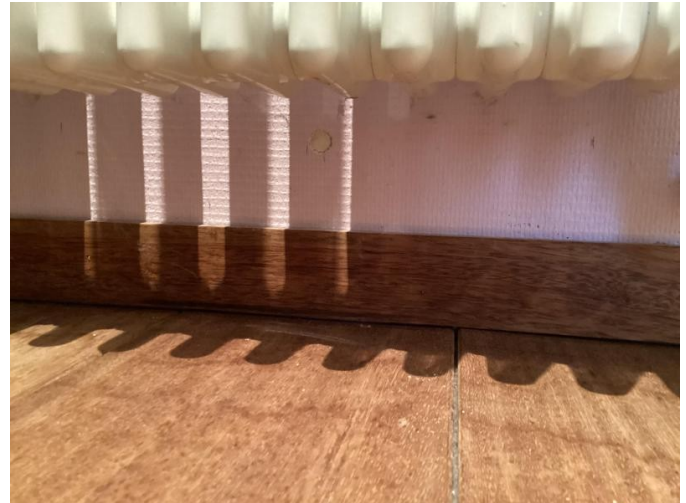
## Fiche 4: Pleisterwerk wanden

Geen asbest

#	Type	Referentie	Resultaat
4.1	Mengmonster	2322218-01	Geen asbest

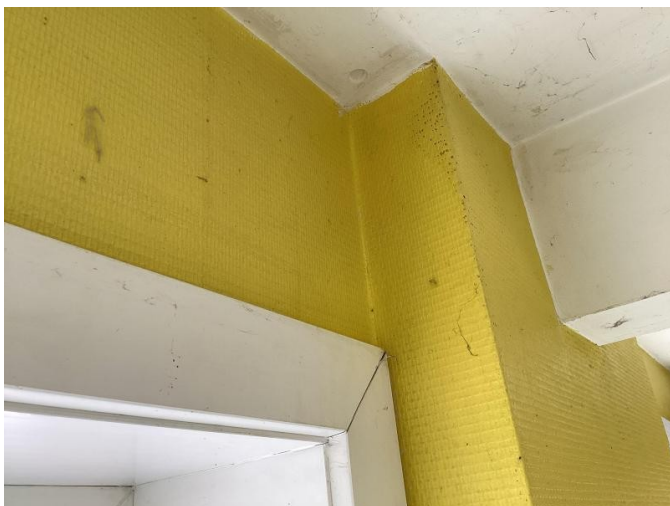
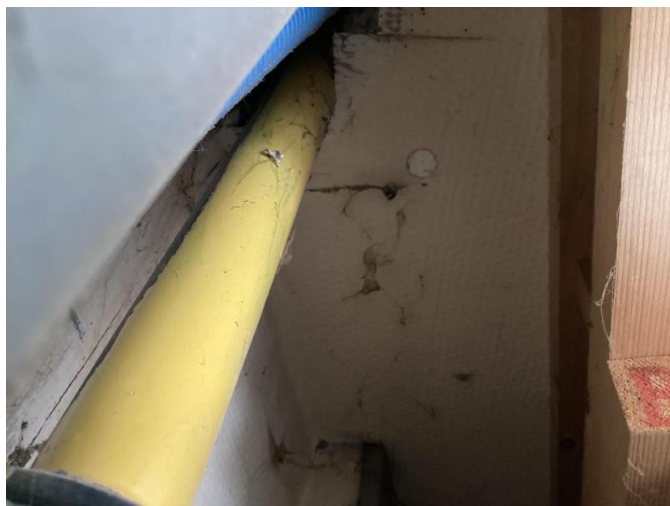
## Fiche 5: Pleisterwerk plafonds

Geen asbest

#	Type	Referentie	Resultaat
5.1	Mengmonster	2322218-02	Geen asbest
