# Asbestinventarisatetest

Sint-Andriessteenweg 30, 9620 Zottegem

Attestnummer : 20250214-000407.000

Uitgegeven op : 14.02.2025

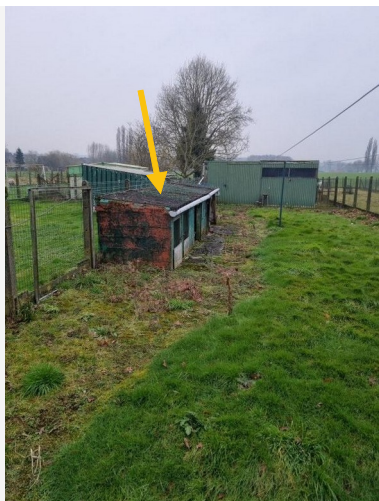
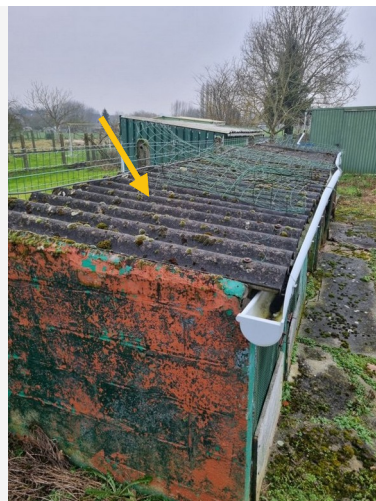
# Fiche 1: kippenhok – dakbedekking in golfplaten uit asbestcement

Het asbestmateriaal valt onder de mijlpaal van 2034.

**Dringend verwijderen**

| Eindbeoordeling materiaalisico | Hoog materiaalisico en/of hoge kans op vezelvrijgave |

| Asbestsoort (vezeltype) | Crocidoliet aanwezig |
| Toestand van het materiaal | Matig beschadigd, matig verweerd |

- Verwijder dit asbestmateriaal zo snel mogelijk. Volg de toestand goed op.
- Hemelwater dat afspoelt van asbestcement daken of gevels kan asbestdeeltjes bevatten. Gebruik het enkel voor gesloten circuits (bv. spoelen toiletten). Reinig na het vervangen van het dak of de gevel de dakgoten en regenwaterput of -ton om asbesthoudend sediment of slib te verwijderen

- Eenvoudige handelingen: mag via doe-het-zelf of door werknemer(s) met opleidingsattest eenvoudige handelingen  
De verwijdering is uit te voeren overeenkomstig de bepalingen zoals opgenomen in de Codex voor het Welzijn op het Werk – boek VI – titel 3 “Asbest”.
- Eenvoudige handelingen: enkel door erkend asbestverwijderaar  
De verwijdering is uit te voeren overeenkomstig de bepalingen zoals opgenomen in de Codex voor het Welzijn op het Werk – boek VI – titel 3 “Asbest”.

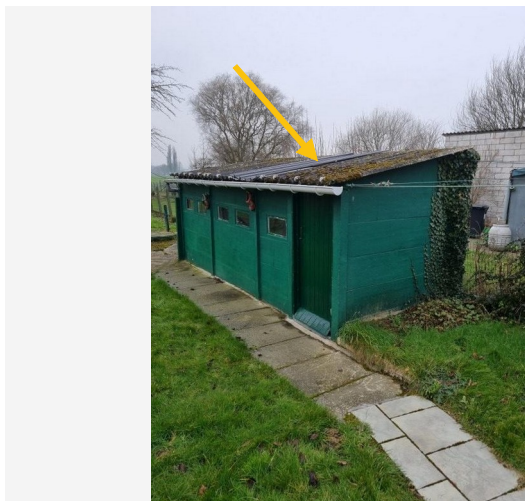
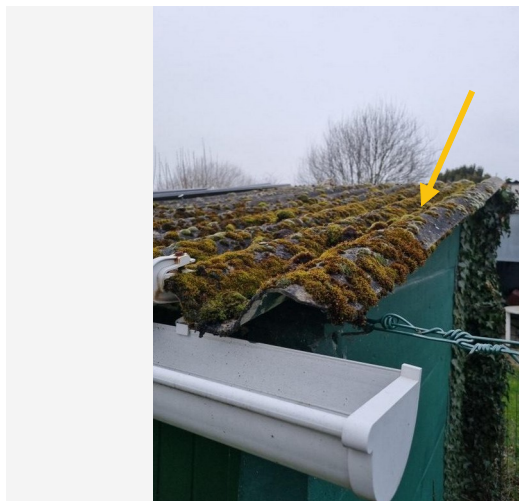
## Fiche 2: lessenaarsdak tuinbering uit golfplaten in asbestcement

Het asbestmateriaal valt onder de mijlpaal van 2034.

**Dringend verwijderen**

| Eindbeoordeling materiaalisico | Hoog materiaalisico en/of hoge kans op vezelvrijgave |

| Asbestsoort (vezeltype) | Crocidoliet aanwezig |
| Toestand van het materiaal | Matig beschadigd, matig verweerd |

- Verwijder dit asbestmateriaal zo snel mogelijk. Volg de toestand goed op.
- Hemelwater dat afspoelt van asbestcement daken of gevels kan asbestdeeltjes bevatten. Gebruik het enkel voor gesloten circuits (bv. spoelen toiletten). Reinig na het vervangen van het dak of de gevel de dakgoten en regenwaterput of -ton om asbesthoudend sediment of slib te verwijderen

- Eenvoudige handelingen: mag via doe-het-zelf of door werknemer(s) met opleidingsattest eenvoudige handelingen  
De verwijdering is uit te voeren overeenkomstig de bepalingen zoals opgenomen in de Codex voor het Welzijn op het Werk – boek VI – titel 3 “Asbest”.
- Eenvoudige handelingen: enkel door erkend asbestverwijderaar  
De verwijdering is uit te voeren overeenkomstig de bepalingen zoals opgenomen in de Codex voor het Welzijn op het Werk – boek VI – titel 3 “Asbest”.

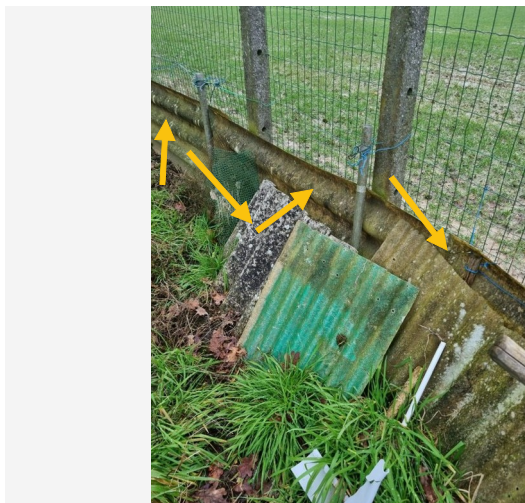
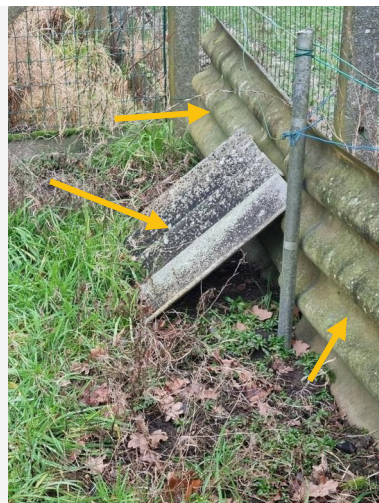
## Fiche 3: gestockeerde gedemonteerde golfplaten in asbestcement

Het asbestmateriaal valt onder de mijlpaal van 2040.

**Dringend verwijderen**

- Verwijder het asbestafval.

- Eenvoudige handelingen: mag via doe-het-zelf of door werknemer(s) met opleidingsattest eenvoudige handelingen  
De verwijdering is uit te voeren overeenkomstig de bepalingen zoals opgenomen in de Codex voor het Welzijn op het Werk – boek VI – titel 3 “Asbest”.
- Eenvoudige handelingen: enkel door erkend asbestverwijderaar  
De verwijdering is uit te voeren overeenkomstig de bepalingen zoals opgenomen in de Codex voor het Welzijn op het Werk – boek VI – titel 3 “Asbest”.

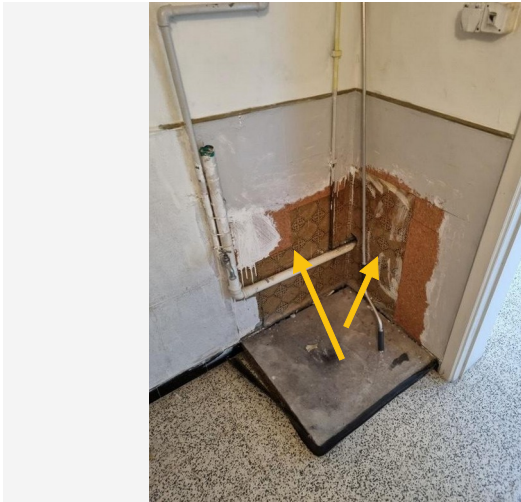
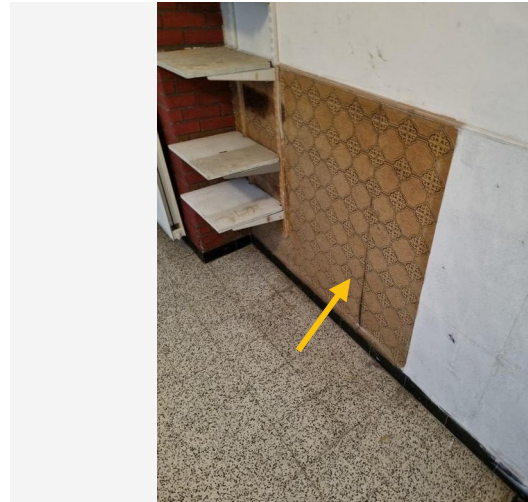
## Fiche 4: stooklokaal - vinylzeil met onderlaag in asbestkarton tegen muur

Het asbestmateriaal valt onder de mijlpaal van 2034.

Verwijderen

| Eindbeoordeling materiaalisico | Verhoogd materiaalisico en/of verhoogde kans op vezelvrijgave |

| Asbestsoort (vezeltype) | Alleen chrysotiel |
| Toestand van het materiaal | Licht beschadigd, licht verweerd. Intact calciumsilicaatmateriaal of categorie III 'gebondenheid' |

- Zorg voor een veilig beheer. Vermijd het beschadigen van het asbestmateriaal. Controleer de toestand jaarlijks op wijzigingen.
- Verwijder dit asbestmateriaal zo snel mogelijk. Volg de toestand goed op.

- Hermetische zone (erkend asbestverwijderaar)  
De onderzijde van het vloerzeil betreft een niet-hechtgebonden toepassing die bovendien is gekleefd. Gezien het losgebonden karakter van de toepassing en het grote risico op vezelvrijgave dient de verwijdering uitgevoerd te worden door een door FOD WASO erkend asbestverwijderaar. De verwijdering is uit te voeren overeenkomstig de bepalingen zoals opgenomen in de Codex voor het Welzijn op het Werk – boek VI – titel 3 “Asbest”.

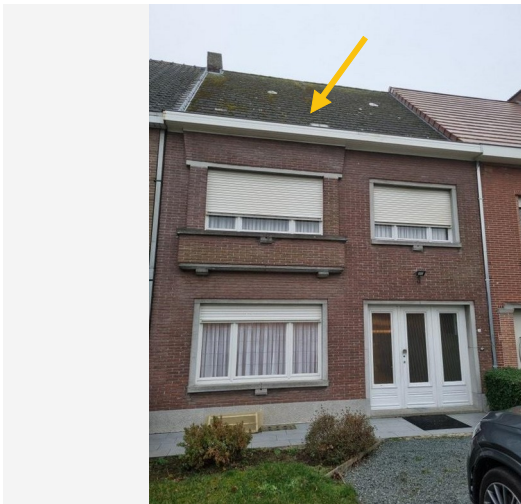
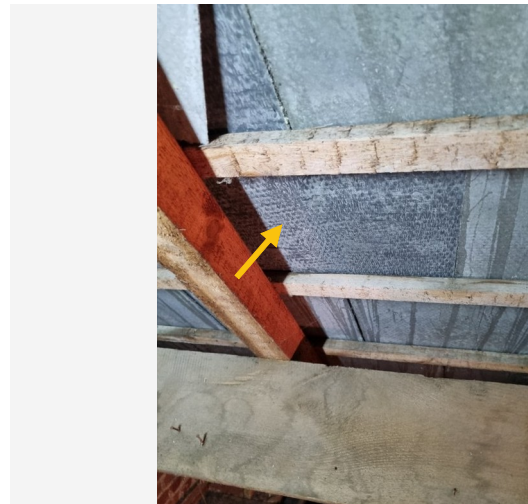
Het asbestmateriaal valt onder de mijlpaal van 2034.

Verwijderen

| Eindbeoordeling materiaalrisico | Verhoogd materiaalrisico en/of verhoogde kans op vezelvrijgave |

| Asbestsoort (vezeltype) | Crocidoliet aanwezig |
| Toestand van het materiaal | Licht beschadigd, licht verweerd. Intact calciumsilicaatmateriaal of categorie III 'gebondenheid' |

| Beschrijving | woning - dak in leien uit asbestcement |

- Zorg voor een veilig beheer. Vermijd het beschadigen van het asbestmateriaal. Controleer de toestand jaarlijks op wijzigingen.
- Scherm in afwachting van verwijdering het asbestmateriaal af van luchtstromingen en verstoring: bijvoorbeeld door het te verpakken, te fixeren, af te dekken, signalisatie - afbakening aan te brengen, ...
- Verwijder dit asbestmateriaal zo snel mogelijk. Volg de toestand goed op.
- Hemelwater dat afspoelt van asbestcement daken of gevels kan asbestdeeltjes bevatten. Gebruik het enkel voor gesloten circuits (bv. spoelen toiletten). Reinig na het vervangen van het dak of de gevel de dakgoten en regenwaterput of -ton om asbesthoudend sediment of slib te verwijderen

- Eenvoudige handelingen: mag via doe-het-zelf of door werknemer(s) met opleidingsattest eenvoudige handelingen  
De verwijdering is uit te voeren overeenkomstig de bepalingen zoals opgenomen in de Codex voor het Welzijn op het Werk – boek VI – titel 3 “Asbest”.
- Eenvoudige handelingen: enkel door erkend asbestverwijderaar

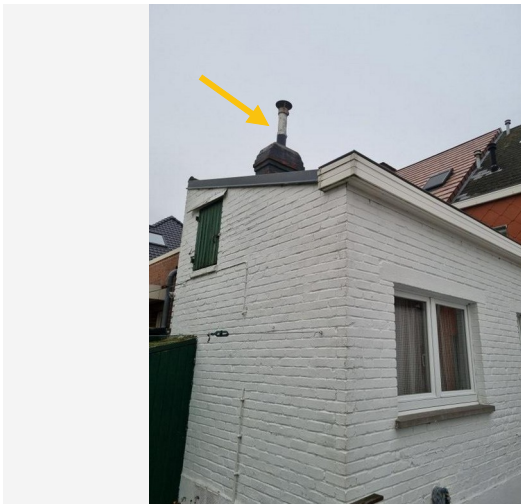
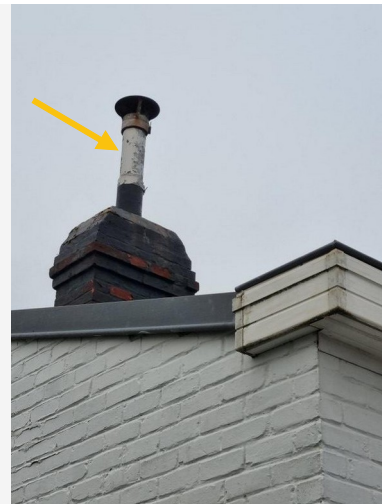
Het asbestmateriaal valt onder de mijlpaal van 2034.

Verwijderen

| Eindbeoordeling materiaalisico | Laag materiaalisico en/of verlaagde kans op vezelvrijgave |

| Toestand van het materiaal | Licht beschadigd, licht verweerd. Intact calciumsilicaatmateriaal of categorie III 'gebondenheid' |

| Beschrijving | rookgasafvoer in asbestcement |

- Zorg voor een veilig beheer. Vermijd het beschadigen van het asbestmateriaal. Controleer de toestand jaarlijks op wijzigingen.
- Verwijder dit asbestmateriaal zo snel mogelijk. Volg de toestand goed op.

- Eenvoudige handelingen: mag via doe-het-zelf of door werknemer(s) met opleidingsattest eenvoudige handelingen  
De verwijdering is uit te voeren overeenkomstig de bepalingen zoals opgenomen in de Codex voor het Welzijn op het Werk – boek VI – titel 3 “Asbest”.
- Eenvoudige handelingen: enkel door erkend asbestverwijderaar  
De verwijdering is uit te voeren overeenkomstig de bepalingen zoals opgenomen in de Codex voor het Welzijn op het Werk – boek VI – titel 3 “Asbest”.

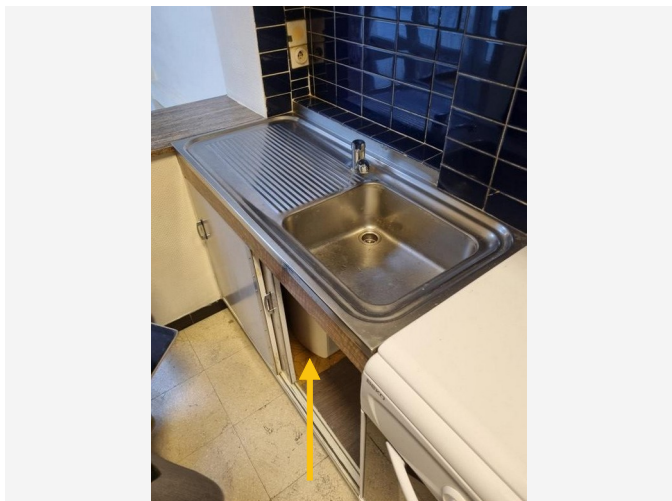
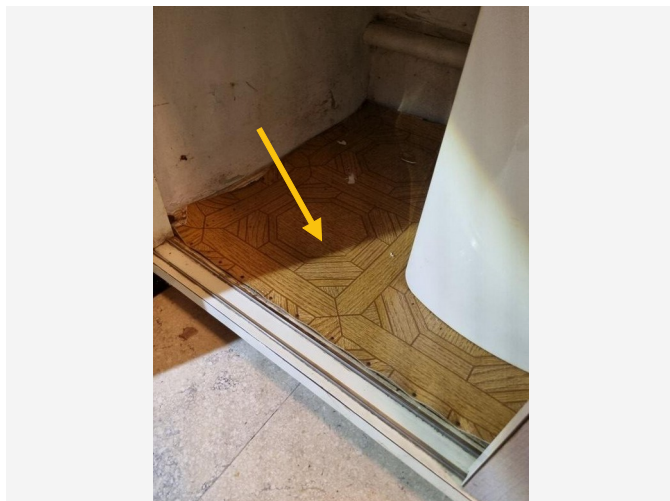
## Fiche 7: keukenkast - vinylzeil met onderlaag in asbestkarton

Het asbestmateriaal valt onder de mijlpaal van 2034.

Verwijderen

| Eindbeoordeling materiaalisico | Verhoogd materiaalisico en/of verhoogde kans op vezelvrijgave |

| Asbestsoort (vezeltype) | Alleen chrysotiel |
| Toestand van het materiaal | Licht beschadigd, licht verweerd. Intact calciumsilicaatmateriaal of categorie III 'gebondenheid' |

- Zorg voor een veilig beheer. Vermijd het beschadigen van het asbestmateriaal. Controleer de toestand jaarlijks op wijzigingen.
- Verwijder dit asbestmateriaal zo snel mogelijk. Volg de toestand goed op.

- Hermetische zone (erkend asbestverwijderaar)  
De onderzijde van het vloerzeil betreft een niet-hechtgebonden toepassing die bovendien is gekleefd. Gezien het losgebonden karakter van de toepassing en het grote risico op vezelvrijgave dient de verwijdering uitgevoerd te worden door een door FOD WASO erkend asbestverwijderaar. De verwijdering is uit te voeren overeenkomstig de bepalingen zoals opgenomen in de Codex voor het Welzijn op het Werk – boek VI – titel 3 “Asbest”.

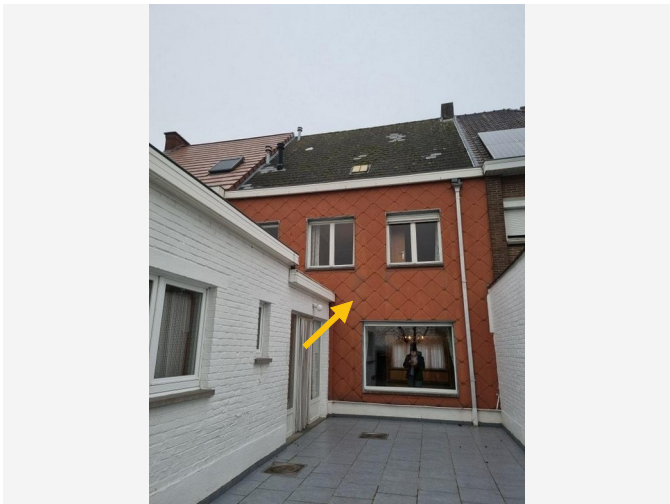
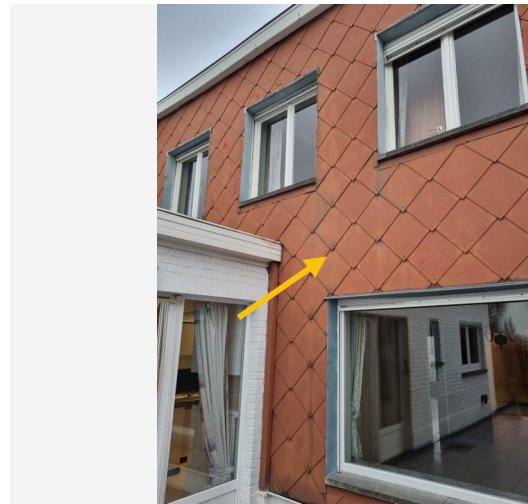
Het asbestmateriaal valt onder de mijlpaal van 2034.

Verwijderen

| Eindbeoordeling materiaalrisico | Laag materiaalrisico en/of verlaagde kans op vezelvrijgave |

| Toestand van het materiaal | Licht beschadigd, licht verweerd. Intact calciumsilicaatmateriaal of categorie III 'gebondenheid' |

| Beschrijving | achtergevel woning - gevelleien |

- Zorg voor een veilig beheer. Vermijd het beschadigen van het asbestmateriaal. Controleer de toestand jaarlijks op wijzigingen.
- Verwijder dit asbestmateriaal zo snel mogelijk. Volg de toestand goed op.
- Hemelwater dat afspoelt van asbestcement daken of gevels kan asbestdeeltjes bevatten. Gebruik het enkel voor gesloten circuits (bv. spoelen toiletten). Reinig na het vervangen van het dak of de gevel de dakgoten en regenwaterput of -ton om asbesthoudend sediment of slib te verwijderen

- Eenvoudige handelingen: mag via doe-het-zelf of door werknemer(s) met opleidingsattest eenvoudige handelingen  
De verwijdering is uit te voeren overeenkomstig de bepalingen zoals opgenomen in de Codex voor het Welzijn op het Werk – boek VI – titel 3 “Asbest”.
- Eenvoudige handelingen: enkel door erkend asbestverwijderaar  
De verwijdering is uit te voeren overeenkomstig de bepalingen zoals opgenomen in de Codex voor het Welzijn op het Werk – boek VI – titel 3 “Asbest”.

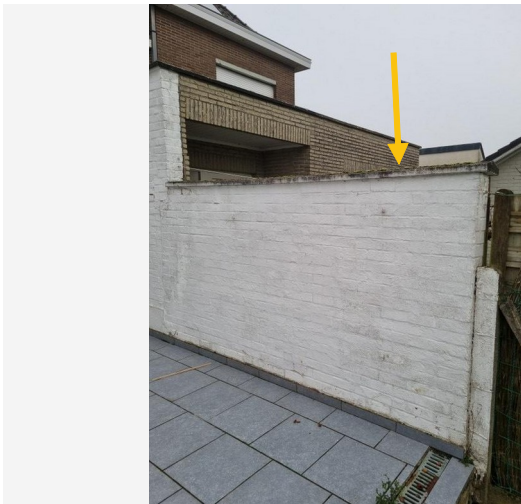
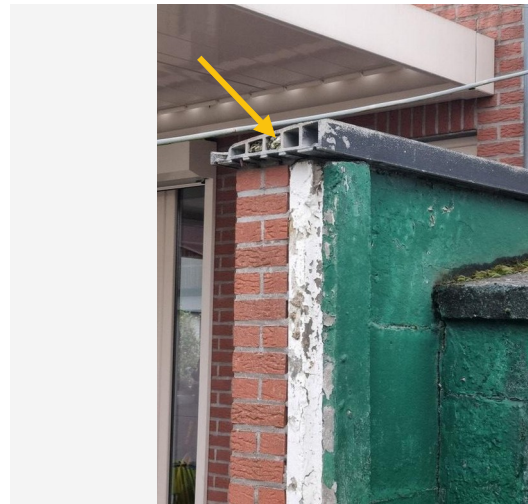
Het asbestmateriaal valt onder de mijlpaal van 2040.

Zorgvuldig beheren

| Eindbeoordeling materiaalrisico | Laag materiaalrisico en/of verlaagde kans op vezelvrijgave |

| Toestand van het materiaal | Licht beschadigd, licht verweerd. Intact calciumsilicaatmateriaal of categorie III 'gebondenheid' |

| Beschrijving | tuinmuren - dekstenen in asbestcement |

- Zorg voor een veilig beheer. Vermijd het beschadigen van het asbestmateriaal. Controleer de toestand jaarlijks op wijzigingen.
- Verwijder dit asbestmateriaal zo snel mogelijk. Volg de toestand goed op.

- Eenvoudige handelingen: mag via doe-het-zelf of door werknemer(s) met opleidingsattest eenvoudige handelingen  
De verwijdering is uit te voeren overeenkomstig de bepalingen zoals opgenomen in de Codex voor het Welzijn op het Werk – boek VI – titel 3 “Asbest”.
- Eenvoudige handelingen: enkel door erkend asbestverwijderaar  
De verwijdering is uit te voeren overeenkomstig de bepalingen zoals opgenomen in de Codex voor het Welzijn op het Werk – boek VI – titel 3 “Asbest”.

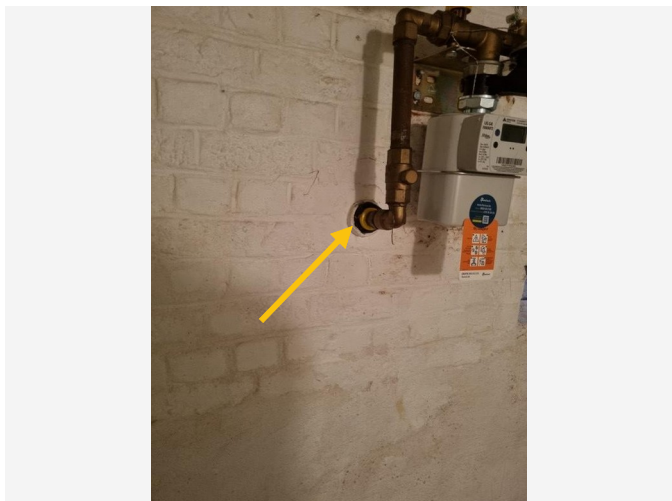
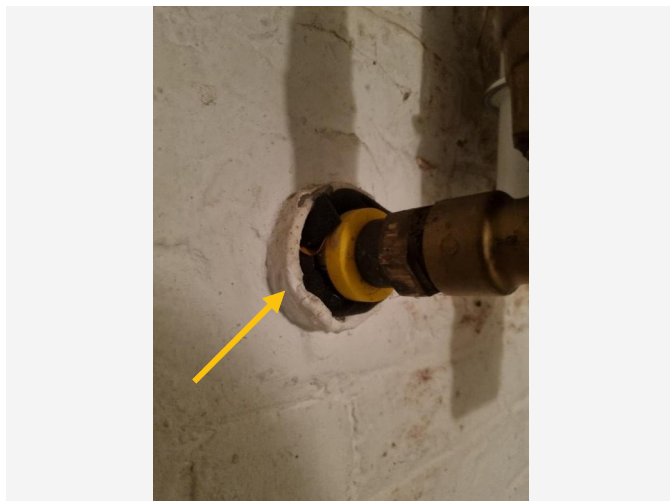
# Fiche 10: kelder – mantelbuis binnenkomende nutsleidingen

Het asbestmateriaal valt onder de mijlpaal van 2040.

Zorgvuldig beheren

| Asbestsoort (vezeltype) | Crocidoliet aanwezig |

- Zorg voor een veilig beheer. Vermijd het beschadigen van het asbestmateriaal. Controleer de toestand jaarlijks op wijzigingen.

- Eenvoudige handelingen: mag via doe-het-zelf of door werknemer(s) met opleidingsattest eenvoudige handelingen  
De verwijdering is uit te voeren overeenkomstig de bepalingen zoals opgenomen in de Codex voor het Welzijn op het Werk – boek VI – titel 3 “Asbest”.
- Eenvoudige handelingen: enkel door erkend asbestverwijderaar  
De verwijdering is uit te voeren overeenkomstig de bepalingen zoals opgenomen in de Codex voor het Welzijn op het Werk – boek VI – titel 3 “Asbest”.

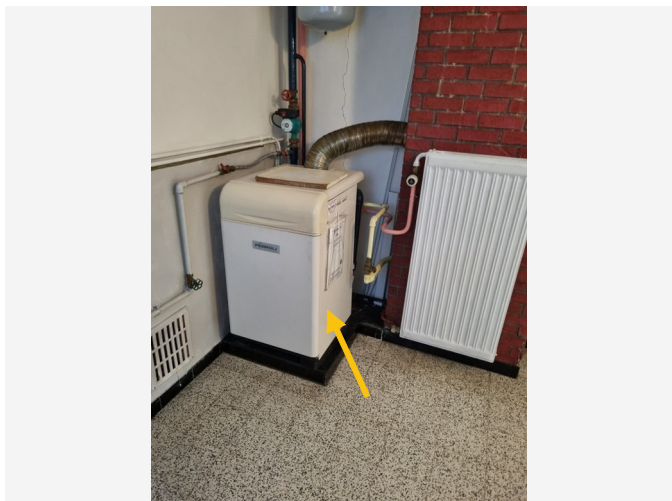
## Fiche 13: stooklokaal – asbestverdachte stookinstallatie

| Identificatiemethode | Redelijk vermoeden |
