Asbestinventarisatetest

Tentoonstellingslaan 124, 9000 Gent

Attestnummer : 20260426-000019.000

Uitgegeven op : 26.04.2026

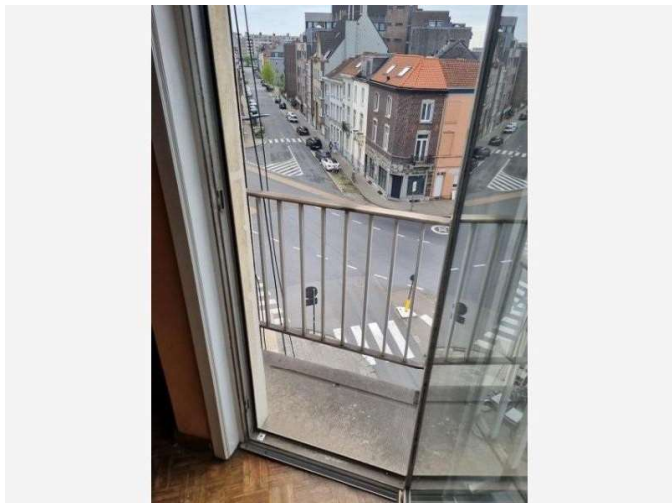
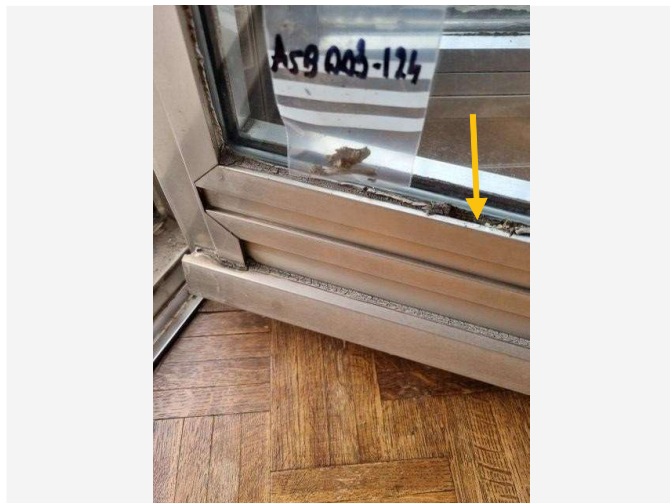
Fiche 1: halfzachte mastiek voorgevel tussen alu schrijnwerk en glas

Asbestmateriaal

Het asbestmateriaal valt onder de mijlpaal van 2040.

Zorgvuldig beheren

- Zorg voor een veilig beheer. Vermijd het beschadigen van het asbestmateriaal. Controleer de toestand jaarlijks op wijzigingen.

- Eenvoudige handelingen: mag via doe-het-zelf of door werknemer(s) met opleidingsattest eenvoudige handelingen
Gezien het een in origine hechtgebonden toepassing betreft met beperkt risico op vezelvrijgave die is gekleefd/versmeerd/geklemd op een eenvoudige toegankelijke drager is verwijdering mits toepassing van eenvoudige handelingen te verantwoorden. Voorafgaand aan de verwijdering dient de toepassing gefixeerd te worden om vezelverspreiding te vermijden. Hierbij dienen de noodzakelijke PBM's (FFP3 masker, wegwerpoverall Cat. III Type 5 en 6, wegwerphandschoenen en afspoelbare schoenen) voor het werken met asbest (zie hiervoor onder de toelichting van het asbestattest "Asbest beheren en verwijderen"..) toegepast te worden. Tijdens de verwijdering mogen geen onbevoegde personen en kinderen in de periferie aanwezig zijn. Als alternatief kan het schrijnwerk geheel volledig worden weggenomen en in zijn geheel worden afgevoerd. Asbestverwijdering is uit te voeren overeenkomstig de vigerende codes van goede praktijk en volgens de bepalingen opgenomen in de Codex voor het welzijn op het werk – Boek VI – titel 3. De toepassing dient selectief afgevoerd te worden in een gesloten asbestzak (zie

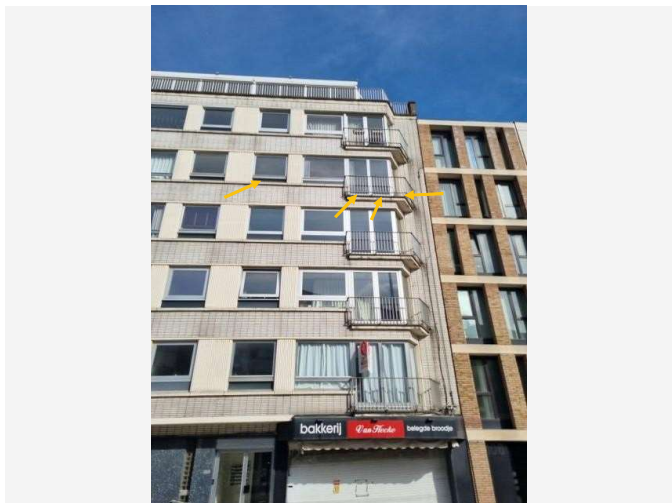
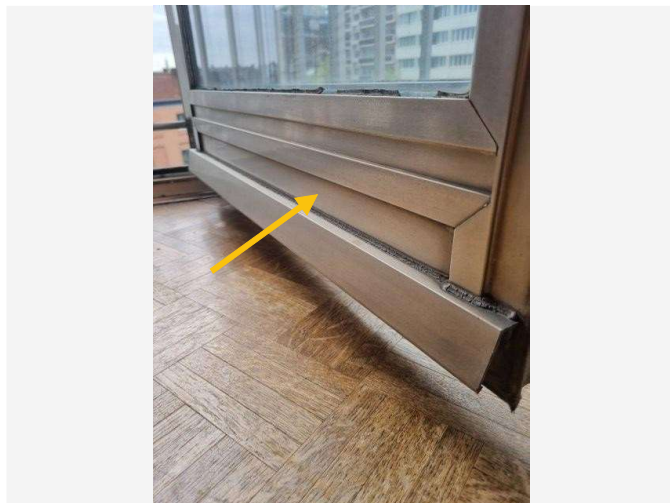
Fiche 2: voorgevel - panelen type glasal in alu-schrijnwerk

Asbestmateriaal

Het asbestmateriaal valt onder de mijlpaal van 2040.

Zorgvuldig beheren

- Zorg voor een veilig beheer. Vermijd het beschadigen van het asbestmateriaal. Controleer de toestand jaarlijks op wijzigingen.
- Voer bijkomende staalname(s) uit.

- Eenvoudige handelingen: mag via doe-het-zelf of door werknemer(s) met opleidingsattest eenvoudige handelingen
De toepassing betreft een hechtgeboden applicatie die bovendien geen beschadiging vertoont. Het paneel is inclusief frame op zijn geheel te verwijderen. Hierbij dienen de noodzakelijke PBM's (FFP3 masker, wegwercoverall Cat. III Type 5 en 6, wegwerphandschoenen en afspoelbare schoenen) voor het werken met asbest (zie hiervoor onder de toelichting van het asbestattest "Asbest beheren en verwijderen"..) toegepast te worden. Tijdens de verwijdering mogen geen onbevoegde personen en kinderen op de werf en in de periferie aanwezig zijn. Het gebruik van sneldraaiende toestellen en hulpmiddelen (slijpschijf, boormachine, boorhamer,) is verboden. De toepassing dient in dubbele, gesloten en gelabelde verpakking of een asbestzak afgevoerd te worden (zie ook <https://ovam.vlaanderen.be/asbest-correct-verwijderen> en <https://ovam.vlaanderen.be/voorzorgsmaatregelen-bij-asbestverwijdering>). De verwijdering is uit te voeren

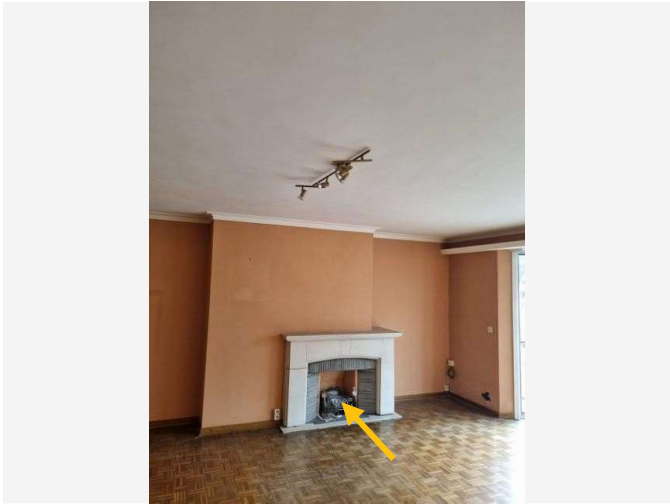
Fiche 3: rookgasafvoer schouw in living niet inspecteerbaar

Tijdelijke beperking

Reden: Er is geen volledige risicobeoordeling mogelijk

Uitleg van de asbestdeskundige: de rookgasafvoer is niet via de wooneenheid bereikbaar voor inspectie

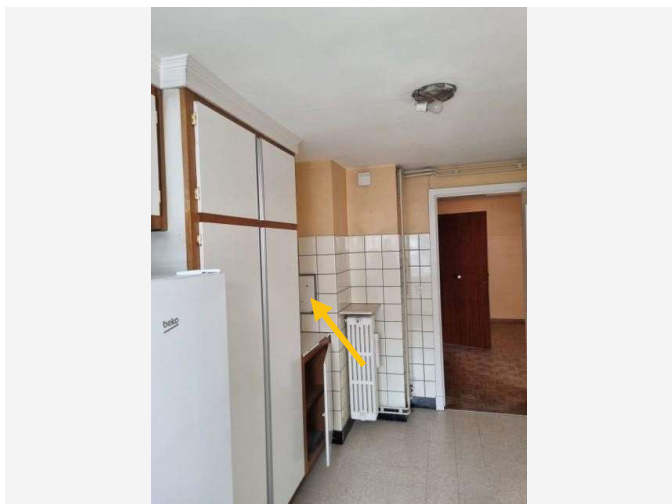
Tijdelijke beperking

Reden: Slotvaste toegangspoort, -deur of -luik

Uitleg van de asbestdeskundige: De voormalige stortkoker is afgedicht door een niet op een eenvoudige manier open te maken beplating

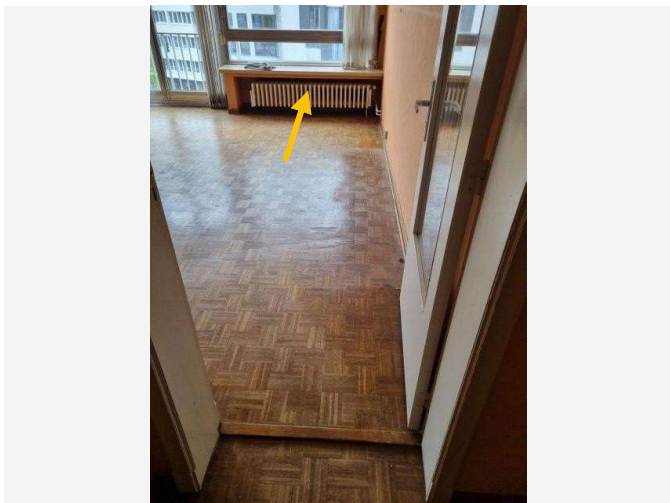
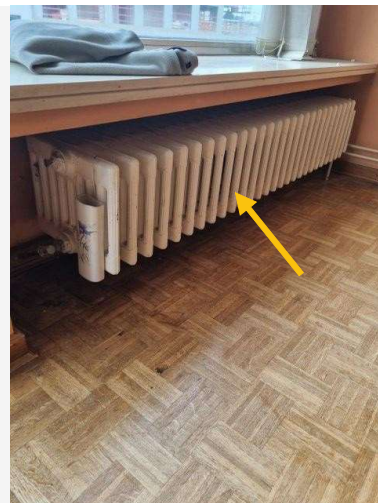
Fiche 5: verspreid - asbestverdachte elementradiatoren

De toepassing betreft de aanwezige elementradiatoren in gietijzer waarin potentieel asbesthoudende pakkingen en dichtingen kunnen aanwezig zijn. Meestal werden echter dichtingen in hennep of oliepapier gebruikt. Om deze reden wordt de toepassing als asbestverdacht ingedeeld.

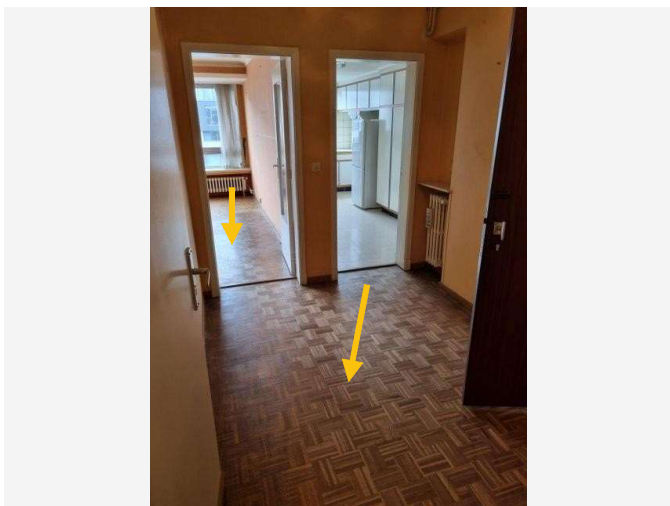
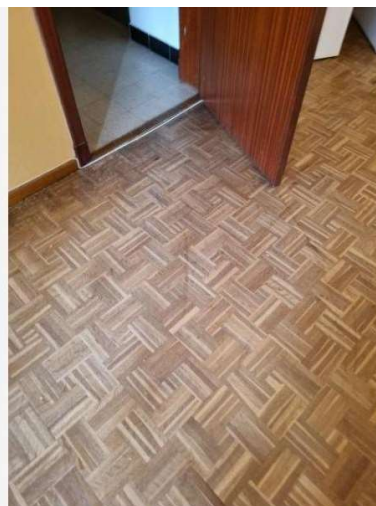
De parketvloeren van de living, inkomhal en de slaapkamers is gelijmd. De lijm kon niet worden geïnspecteerd zonder de parketvloer te beschadigen.

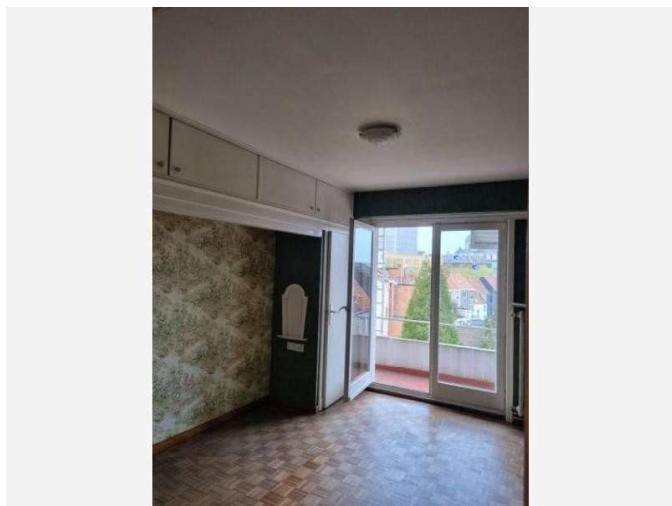
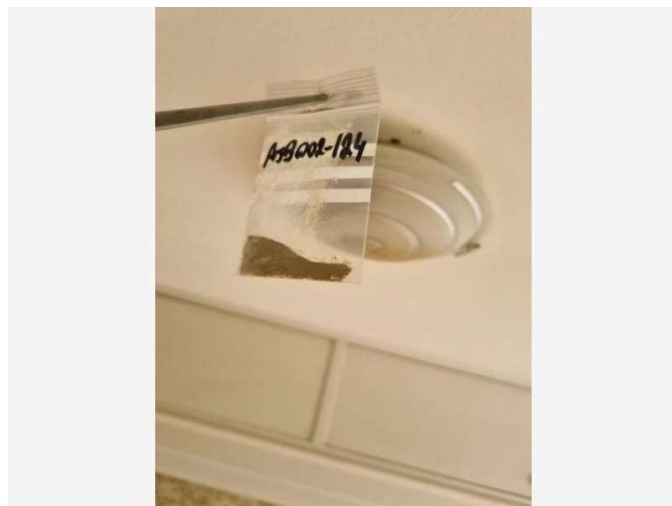
Fiche 7: pleisterwerk plafonds

Geen asbest

#	Type	Referentie	Resultaat
7.1	Mengmonster	ASB002-124	Geen asbest

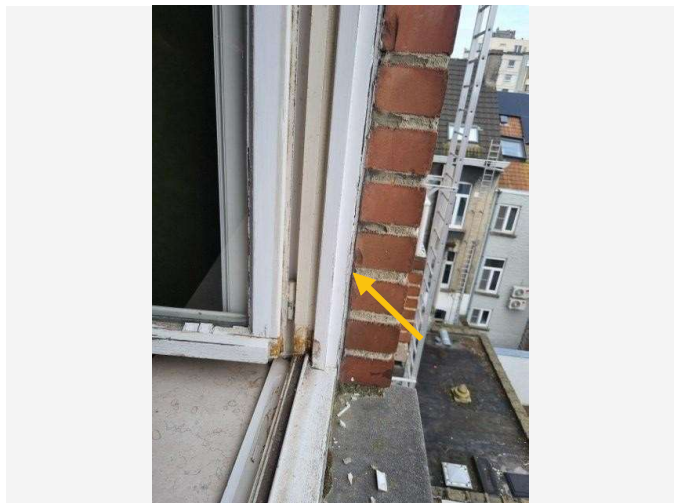
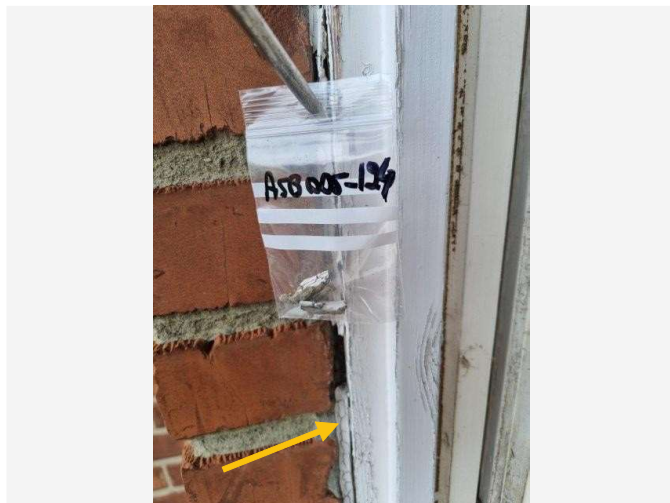
Fiche 8: voor- en achtergevel - halfzachte mastiek tussen schrijnwerk en muur

Geen asbest

#	Type	Referentie	Resultaat
8.1	Puntmonster	ASB005-124	Geen asbest

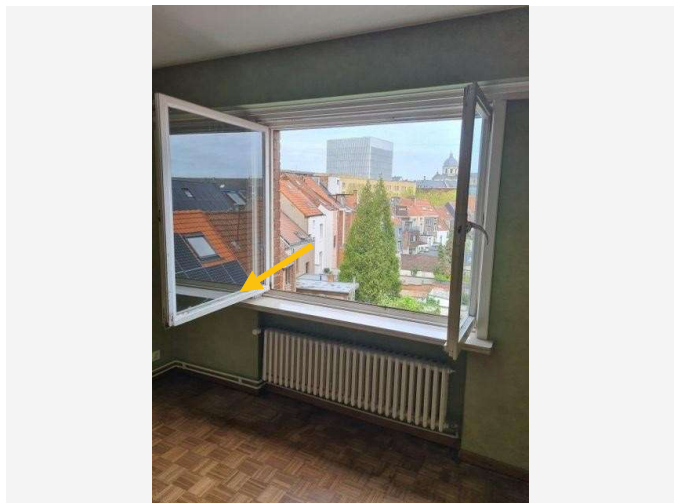
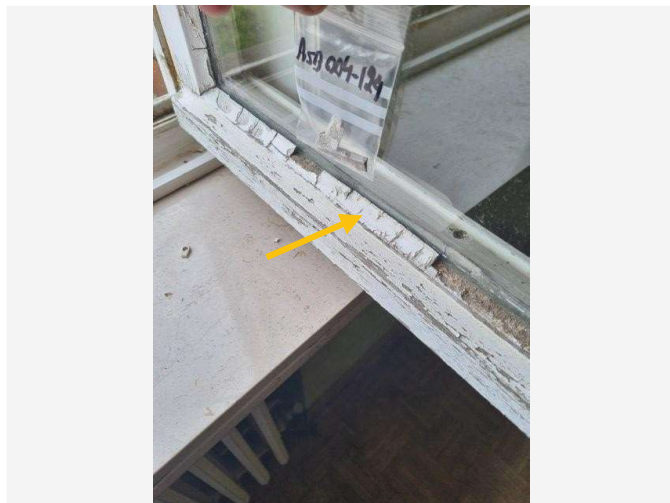
Fiche 9: achtergevel - harde mastiek tussen houtenschrijnwerk en glas

Geen asbest

#	Type	Referentie	Resultaat
9.1	Puntmonster	ASB004-124	Geen asbest

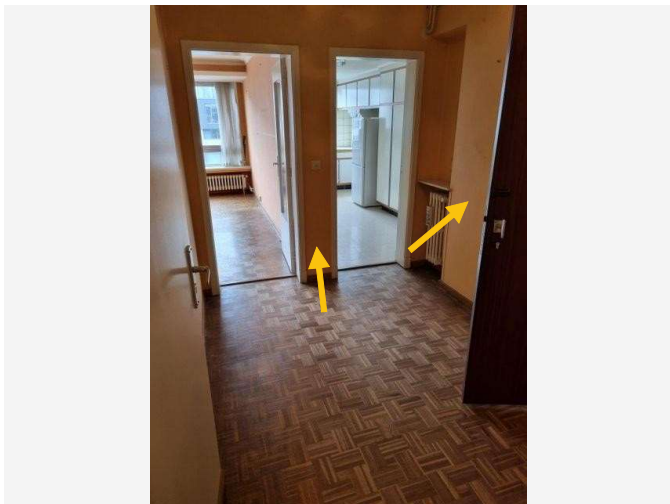
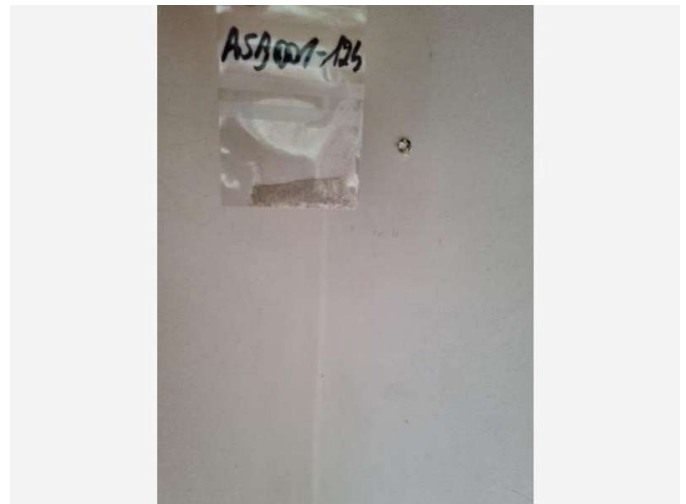
Geen asbest

#	Type	Referentie	Resultaat
10.1	Mengmonster	ASB001-124	Geen asbest

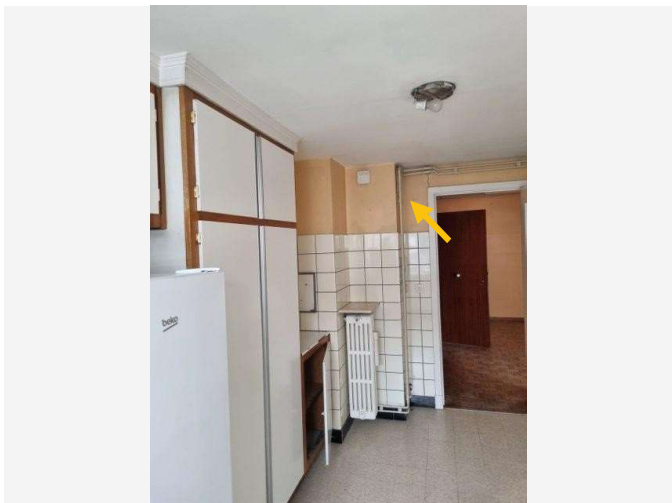
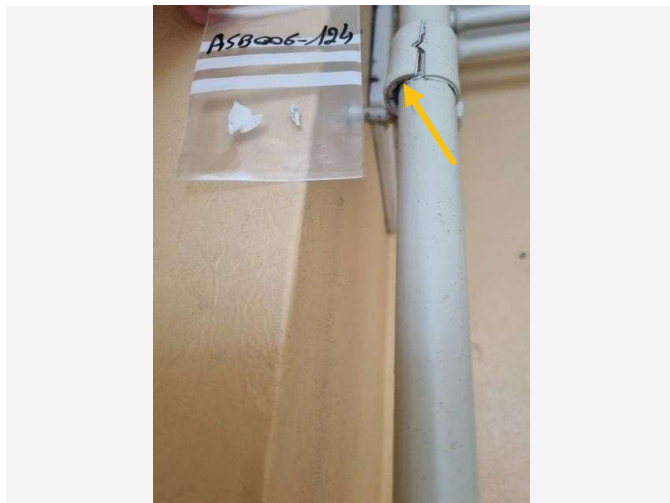
Fiche 11: pakkingsmateriaal tussen cv-leidingen en beugels

Geen asbest

#	Type	Referentie	Resultaat
11.1	Puntmonster	ASB006-124	Geen asbest
