Asbestinventarisatetest

Watermolenstraat 26, 9500 Geraardsbergen

Attestnummer : 20230626-000260.000

Uitgegeven op : 26.06.2023

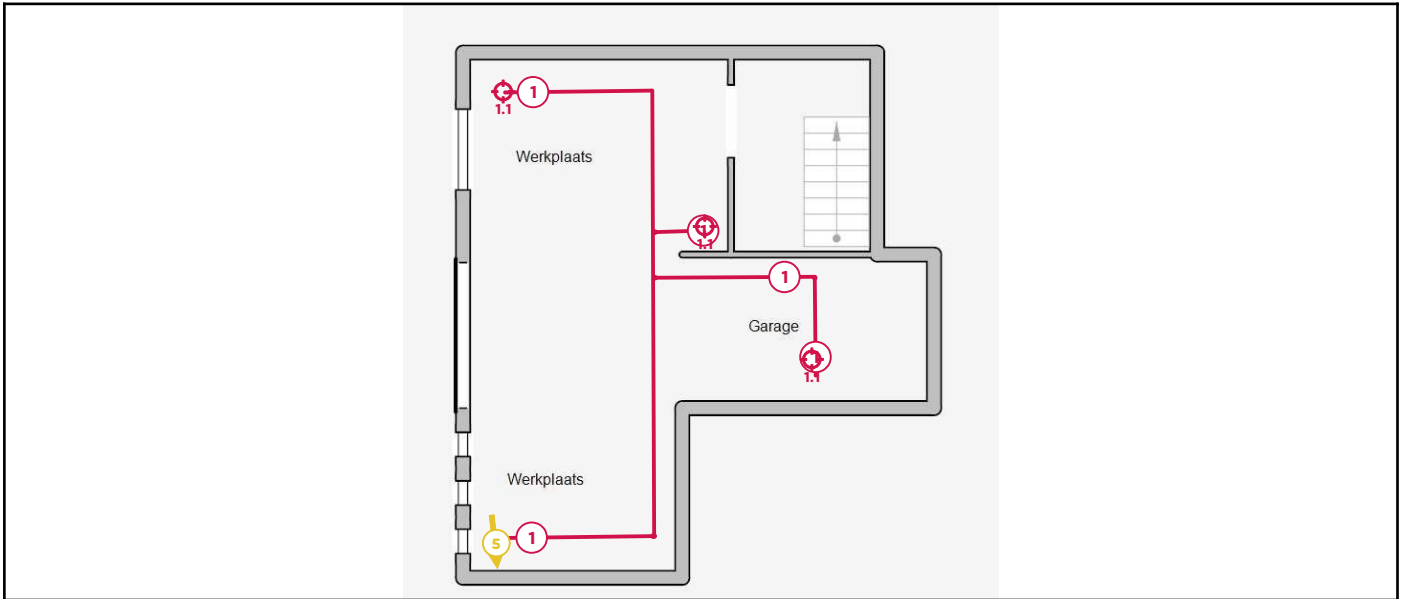
Plan 1.1: Garage

Beschrijving	Type	Actie
1. Buisisolatie kelder	Asbestmateriaal	Dringend verwijderen
1.1 Code: SLO-AA-23255-M1	Mengmonster	-
5. Zekeringkast	Asbestmateriaal	Zorgvuldig beheren

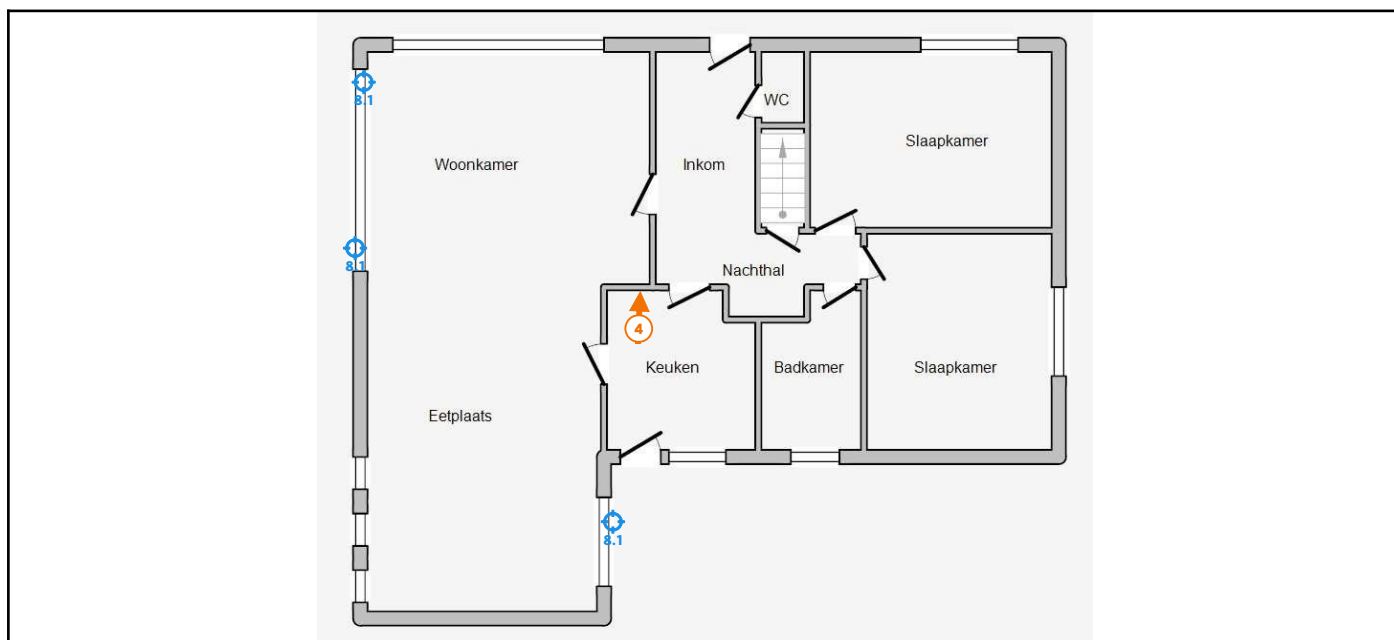
Plan 1.2: Gelijkvloers

Beschrijving	Type	Actie
4. Asbestkoord kachel	Asbestmateriaal	Verwijderen
8. Mastiek Ramen	Geen asbest	-
8.1 Code: SLO-AA-23255-M4	Mengmonster	-

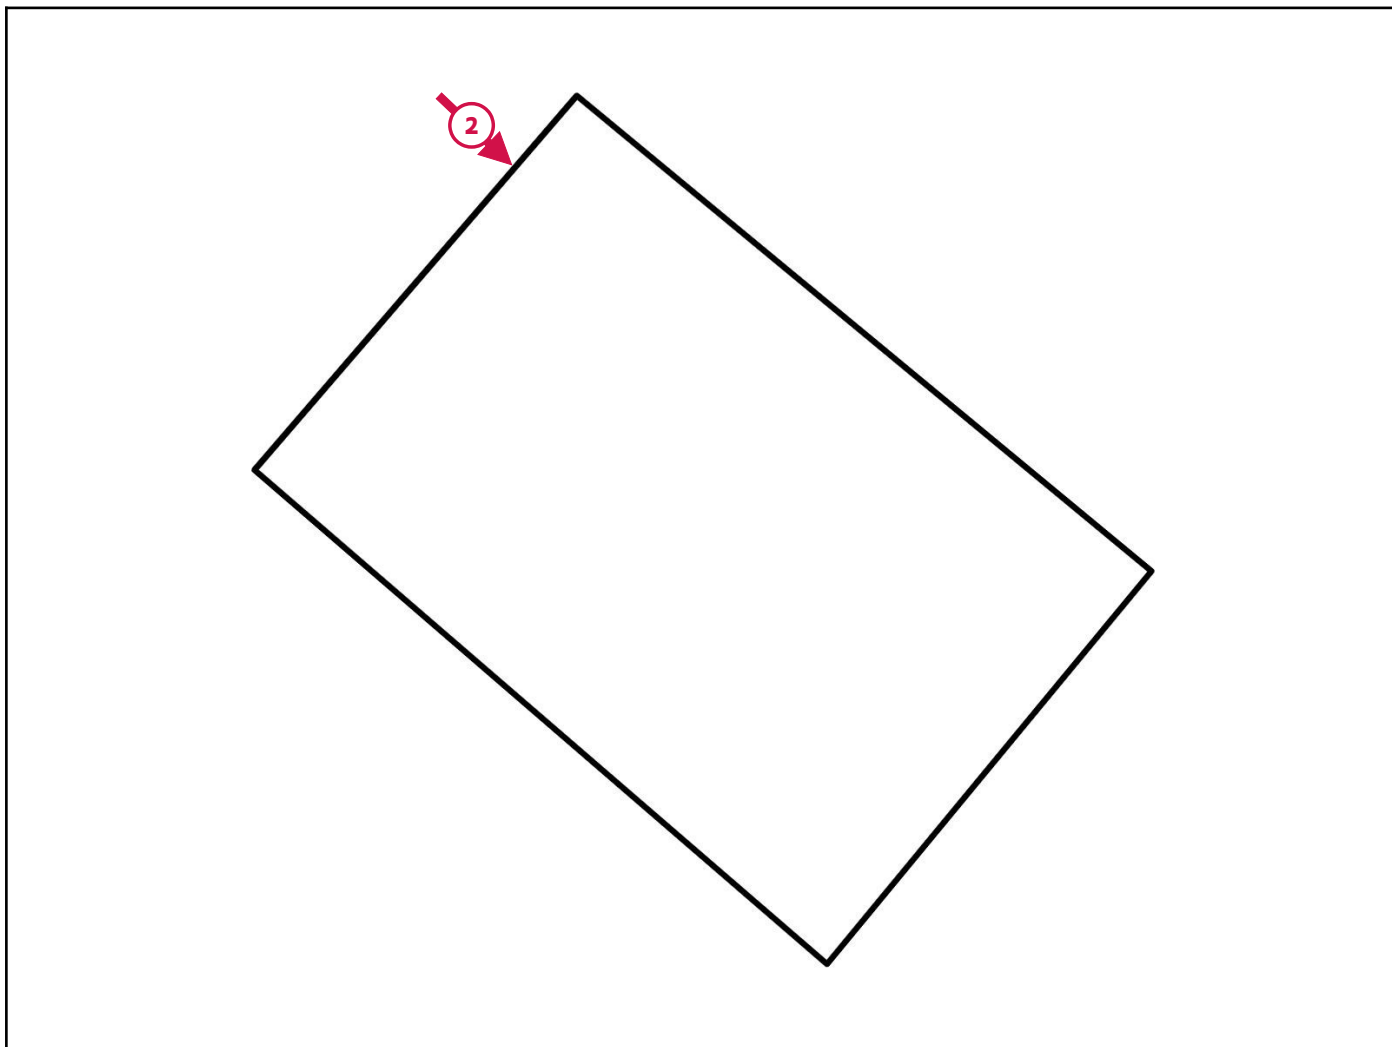
Plan 2.1: Bijgebouw plan

Beschrijving	Type	Actie
2. Golfplaten	Asbestmateriaal	Dringend verwijderen

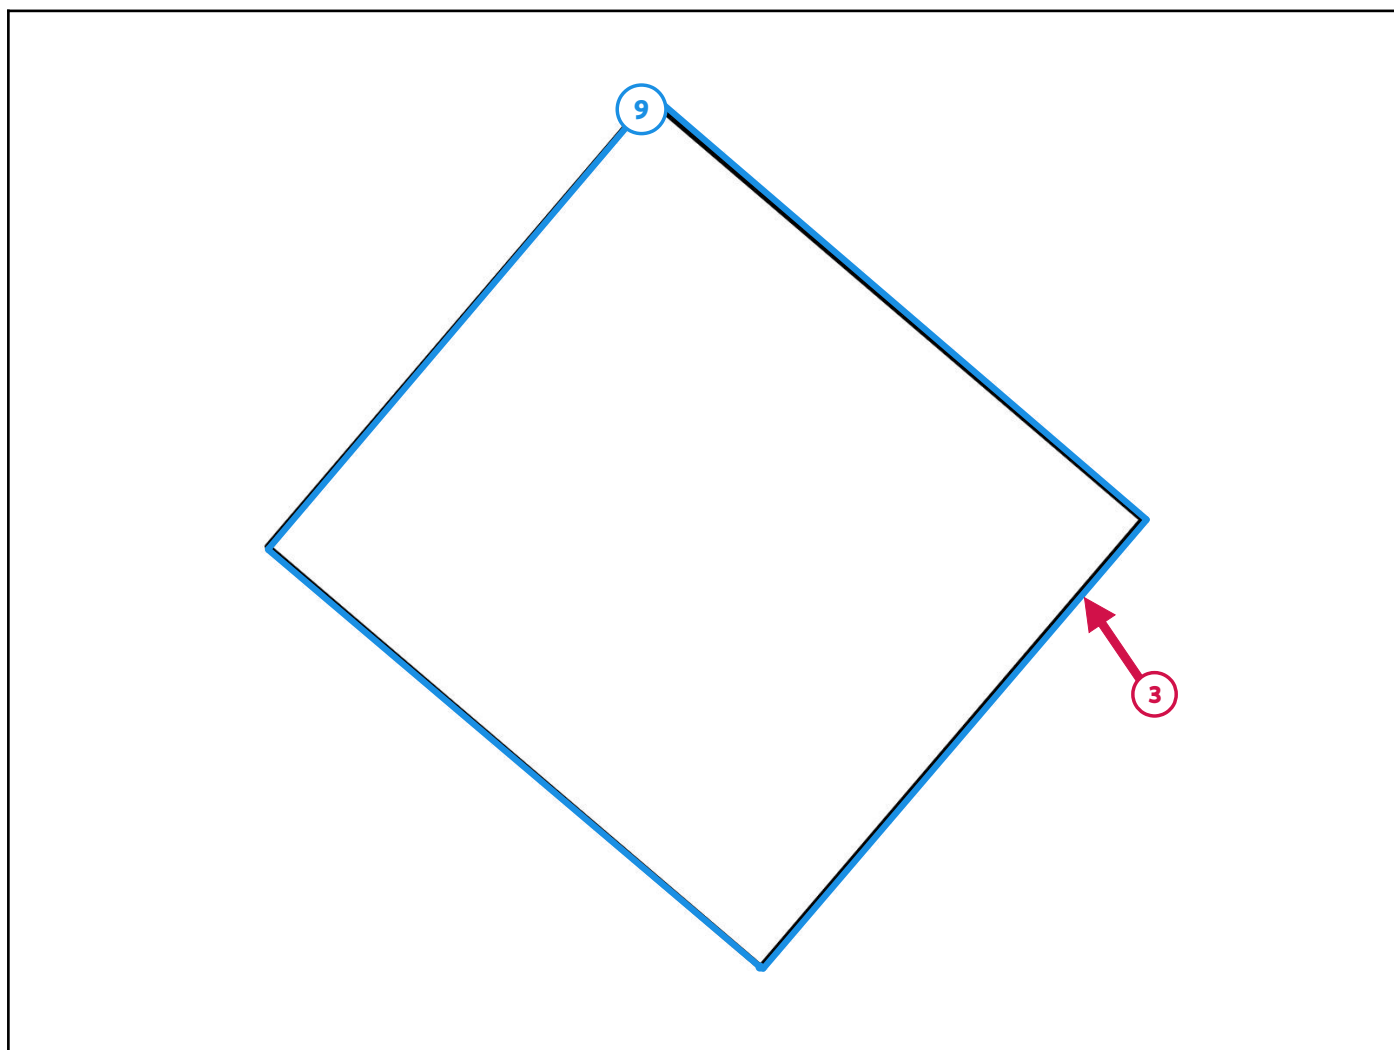
Plan 3.1: Tuinhok

Beschrijving	Type	Actie
3. Plaatmateriaal	Asbestmateriaal	Dringend verwijderen
9. Roofing wanden tuinhok (idem plat dak hoofdgebouw)	Geen asbest	-

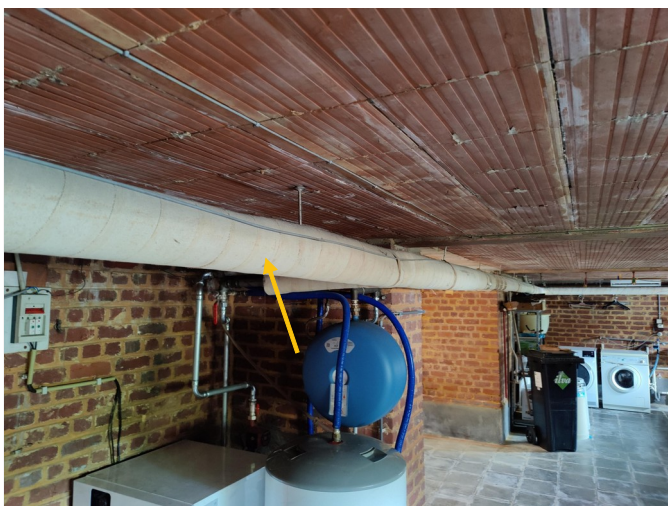
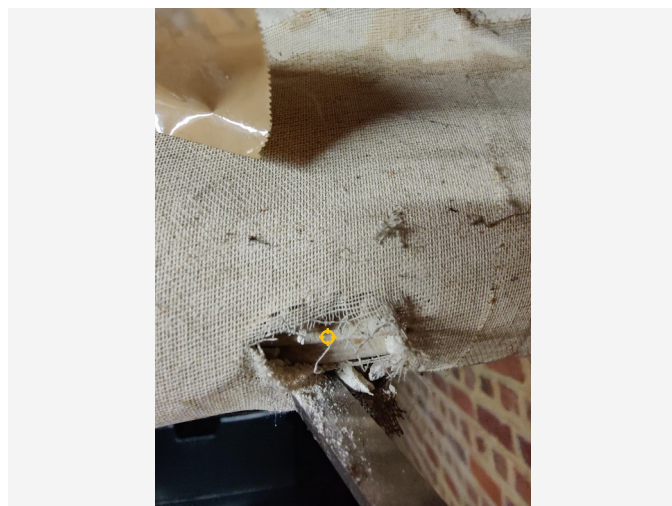
Het asbestmateriaal valt onder de mijlpaal van 2034.

Dringend verwijderen

Eindbeoordeling materiaalrisico	Hoog materiaalrisico en/of hoge kans op vezelvrijgave
---------------------------------	---

Gebondenheid	Categorie 2: niet-hechtgebonden met matrix
Asbestsoort (vezeltype)	Amfibool aanwezig, uitgezonderd crocidoliet
Asbestconcentratie	Hoog ($\geq 50\%$)
Afschermingsgraad van het gehele materiaal	Geheel of deels (ook) vrij aan binnenluchtstromen
Toestand van het materiaal	Matig beschadigd, matig verweerd

#	Type	Referentie	Resultaat
1.1	Mengmonster	SLO-AA-23255-M1	Amosiet

Beschrijving	Buisisolatie kelder
Omgeving	Binnen
Primaire drager	Plafond
Asbestmateriaal	Buis, koker, leiding, pijp, doorvoer
Bindmiddel van asbestmateriaal	Gips - kalk
Gebondenheid op basis van bindmiddel	Niet-hechtgebonden
Hoeveelheid (gewicht - aantal)	• 100,00 kg - 1 stuk
Totaal gewicht	100,00 kg

- Verwijder dit asbestmateriaal zo snel mogelijk. Volg de toestand goed op.

- Hermetische zone (erkend asbestverwijderaar)
Deze risicovolle asbesttoepassing mag u niet zelf verwijderen, maar mag enkel door erkende asbestverwijderaars verwijderd worden. Zij werken volgens strikte veiligheidsprocedures.

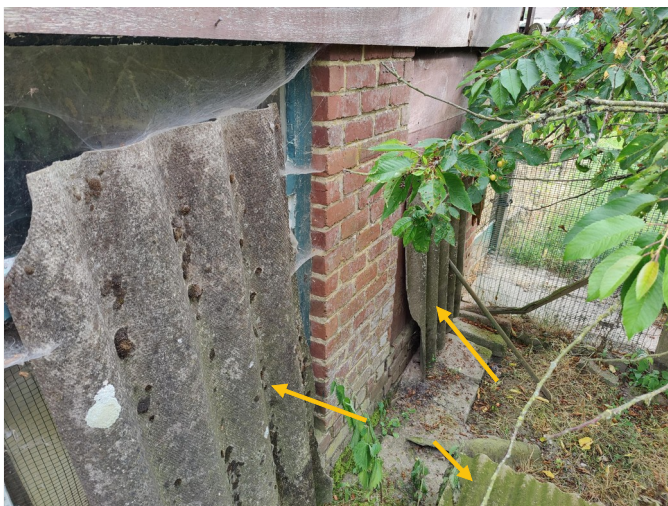
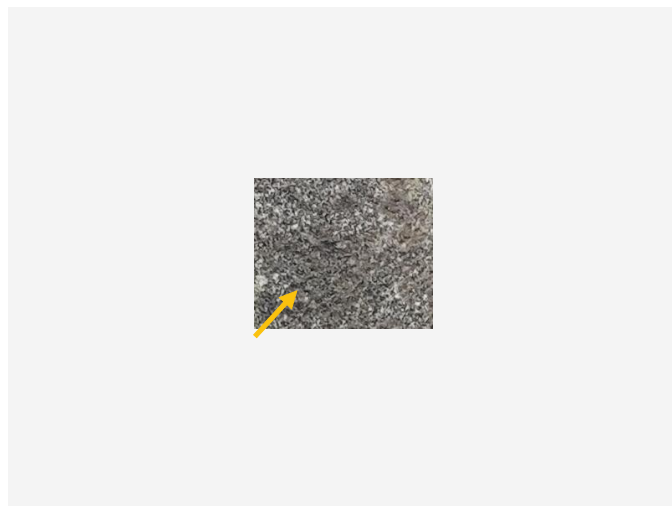
Fiche 2: Golfplaten

Dringend verwijderen

Beschrijving	Golfplaten
Type afvalstof	Betreft resten (contaminatie) van verwerking of beschadiging
Type resten (contaminatie)	<ul style="list-style-type: none"> Stukken, fragmenten (los, opliggend)
Besmette materialen	<ul style="list-style-type: none"> Geen (er is geen vermenging met ander materiaal)
Bron van de resten	<p>De aanwezige restanten bevinden zich aan de achterzijde van het gemetste tuinhuis.</p> <p>Het betreft asbestcement golfplaten.</p>
Omgeving	Buiten
Primaire drager	Onderdelen - stock
Gebondenheid resten	Hecht
Hoeveelheid (gewicht - aantal)	<ul style="list-style-type: none"> 50,00 kg - 1 stuk
Totaal gewicht	50,00 kg
Eenvoudig bereikbaar	Ja
Identificatiemethode	Vaststelling zonder monstername
Opmerking	Aangegeven hoeveelheden en gewichten berusten louter op grove inschatting en kunnen niet gebruikt worden in het kader van een meetstaat voor werken.

- Verwijder het asbestafval.

- Eenvoudige handelingen: mag via doe-het-zelf of door werknemer(s) met opleidingsattest eenvoudige handelingen
Deze asbesttoepassing mag u zelf verwijderen of u kunt dit laten doen door een aannemer.

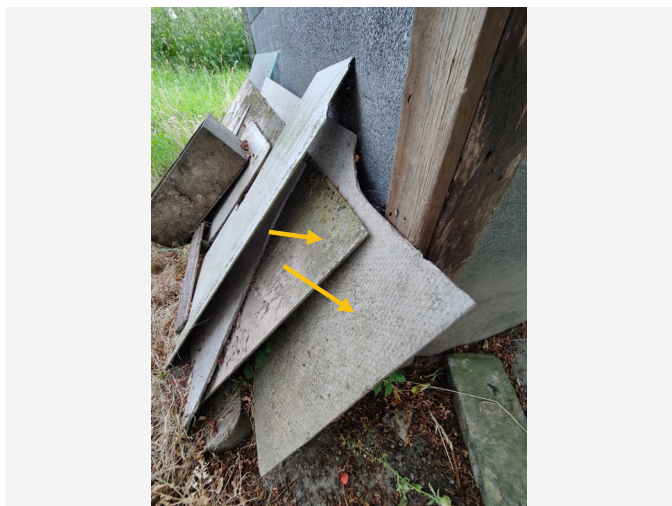
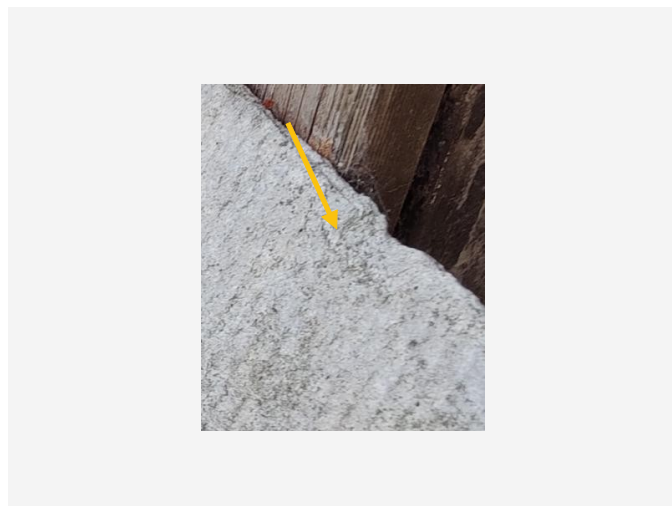
Dringend verwijderen

Beschrijving	Plaatmateriaal
Type afvalstof	Betreft resten (contaminatie) van verwerking of beschadiging
Type resten (contaminatie)	<ul style="list-style-type: none"> • Stukken, fragmenten (los, opliggend)
Besmette materialen	<ul style="list-style-type: none"> • Geen (er is geen vermenging met ander materiaal)
Bron van de resten	Het aanwezige plaatmateriaal is te vinden aan het tuinhok.
Omgeving	Buiten
Primaire drager	Onderdelen - stock
Gebondenheid resten	Hecht
Hoeveelheid (gewicht - aantal)	<ul style="list-style-type: none"> • 25,00 kg - 1 stuk
Totaal gewicht	25,00 kg
Eenvoudig bereikbaar	Ja
Identificatiemethode	Vaststelling zonder monstername
Opmerking	Aangegeven hoeveelheden en gewichten berusten louter op grove inschatting en kunnen niet gebruikt worden in het kader van een meetstaat voor werken.

- Verwijder het asbestafval.

- Eenvoudige handelingen: mag via doe-het-zelf of door werknemer(s) met opleidingsattest eenvoudige handelingen
Deze asbesttoepassing mag u zelf verwijderen of u kunt dit laten doen door een aannemer.

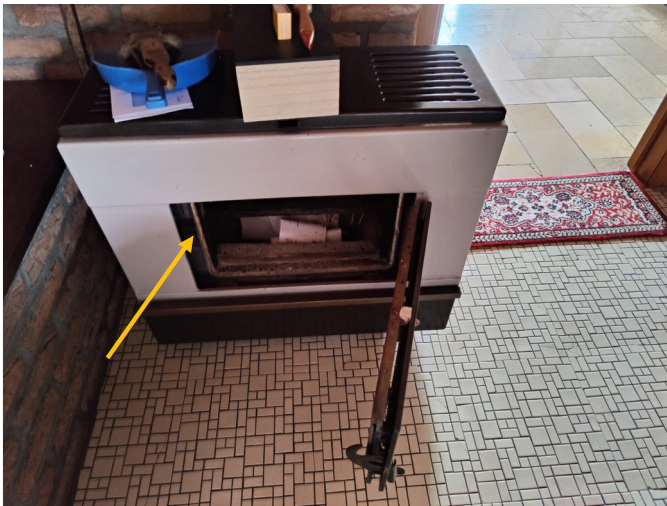
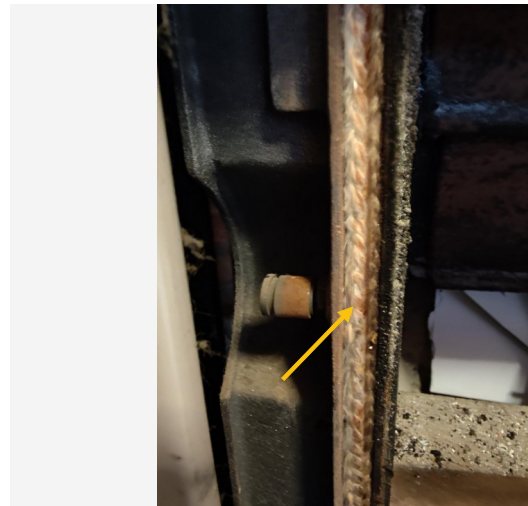
Het asbestmateriaal valt onder de mijlpaal van 2034.

Verwijderen

Eindbeoordeling materiaalrisico	Verhoogd materiaalrisico en/of verhoogde kans op vezelvrijgave
---------------------------------	--

Gebondenheid	Categorie 3: niet-hechtgebonden met weinig of geen matrix
Asbestsoort (vezeltype)	Alleen chrysotiel
Asbestconcentratie	Hoog ($\geq 50\%$)
Afschermingsgraad van het gehele materiaal	Geheel of deels (ook) vrij aan de binnenlucht
Toestand van het materiaal	Licht beschadigd, licht verweerd. Intact materiaal type Pical – asbestboard of categorie III 'gebondenheid'

Beschrijving	Asbestkoord kachel
Omgeving	Binnen
Primaire drager	Ruimteverwarming
Asbestmateriaal	Koord, lint, band, strip
Bindmiddel van asbestmateriaal	Weinig of geen bindmiddel (textiel, bevolking, ...)
Gebondenheid op basis van bindmiddel	Niet-hechtgebonden
Hoeveelheid (lengte - omtrek - aantal)	• 2,00 m - 1,00 cm - 1 stuk
Totale oppervlakte	0,02 m ²

- Zorg voor een veilig beheer. Vermijd het beschadigen van het asbestmateriaal. Controleer de toestand jaarlijks op wijzigingen.
- Verwijder dit asbestmateriaal zo snel mogelijk. Volg de toestand goed op.

- Eenvoudige handelingen: mag via doe-het-zelf of door werknemer(s) met opleidingsattest eenvoudige handelingen
Deze asbesttoepassing mag u zelf verwijderen of u kunt dit laten doen door een aannemer.

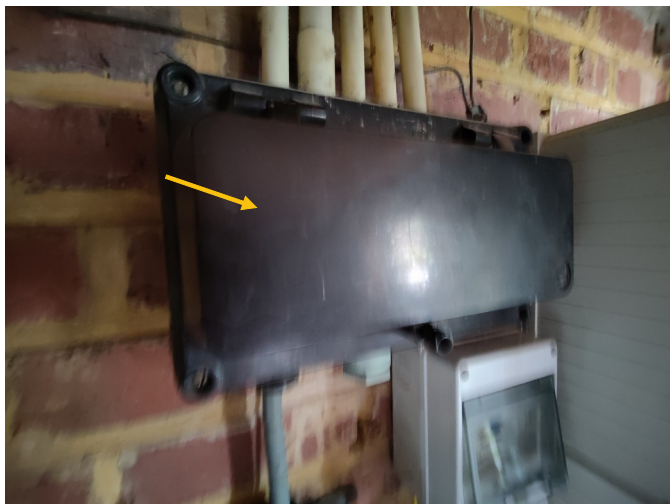
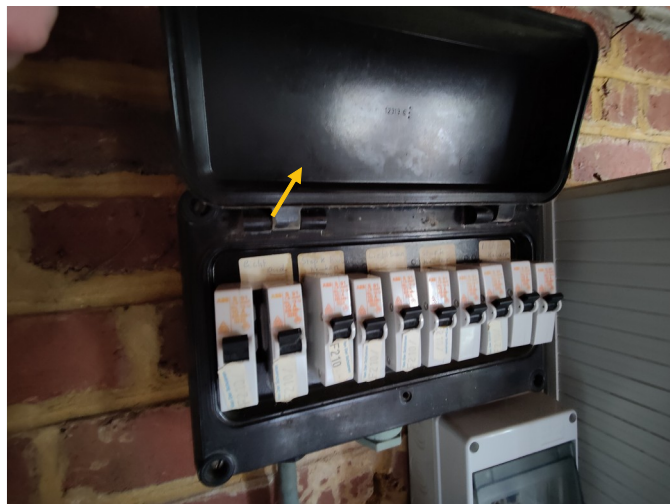
Het asbestmateriaal valt onder de mijlpaal van 2040.

Zorgvuldig beheren

Eindbeoordeling materiaalrisico	Laag materiaalrisico en/of verlaagde kans op vezelvrijgave
---------------------------------	--

Gebondenheid	Categorie 1: hechtgebonden in oorsprong
Asbestsoort (vezeltype)	Crocidoliet aanwezig
Asbestconcentratie	Laag (< 50%)
Afschermingsgraad van het gehele materiaal	Geheel of deels (ook) vrij aan de binnenlucht
Toestand van het materiaal	Onbeschadigd, niet verweerd

Beschrijving	Zekeringkast
Omgeving	Binnen
Primaire drager	Binnenwand
Asbestmateriaal	Plaat, paneel, tablet - Type Bakeliet
Bindmiddel van asbestmateriaal	Kunststof of -hars
Gebondenheid op basis van bindmiddel	Hecht
Hoeveelheid (oppervlakte - dikte - aantal)	• 0,50 m ² - 0,50 cm - 1 stuk
Totaal volume	0,003 m ³
Eenvoudig bereikbaar	Ja

- Zorg voor een veilig beheer. Vermijd het beschadigen van het asbestmateriaal. Controleer de toestand jaarlijks op wijzigingen.

- Eenvoudige handelingen: mag via doe-het-zelf of door werknemer(s) met opleidingsattest eenvoudige handelingen
Deze asbesttoepassing mag u zelf verwijderen of u kunt dit laten doen door een aannemer.

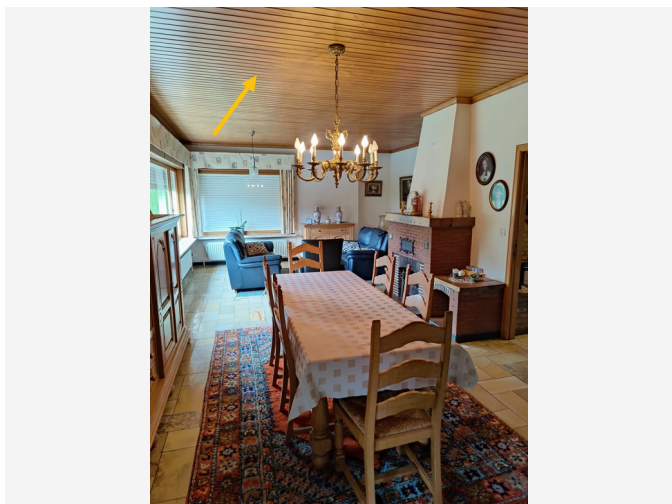
Tijdens de inspectie is visueel vastgesteld, dat plafonds bestaan uit gyproc en hout.

Niet-asbestverdacht.

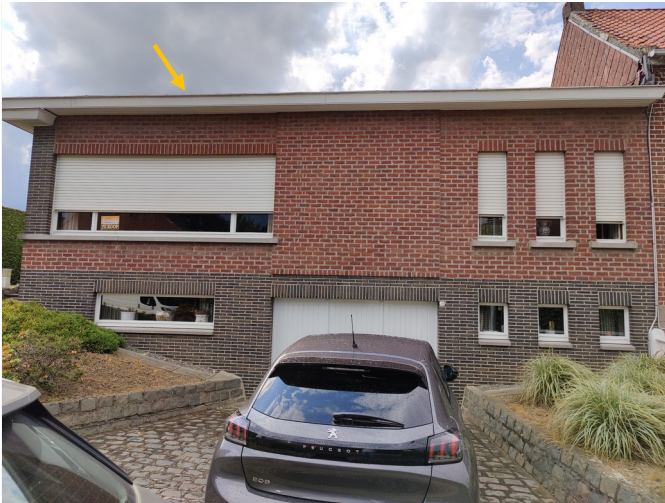
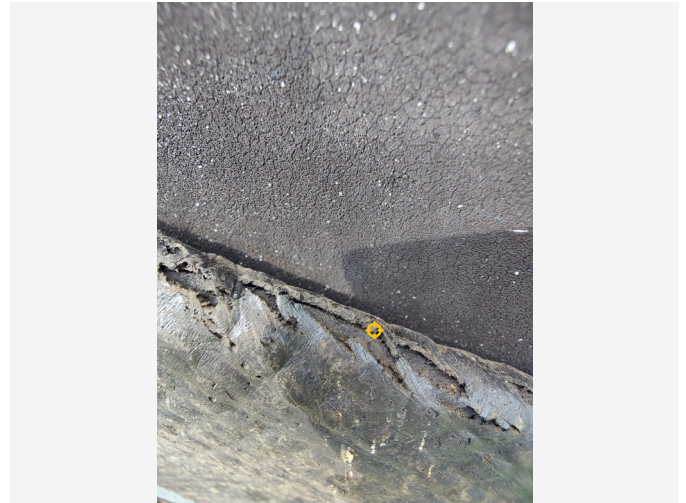
Fiche 7: Roofing plat dak

Geen asbest

#	Type	Referentie	Resultaat
7.1	Puntmonster	SLO-AA-23255-M3	Geen asbest

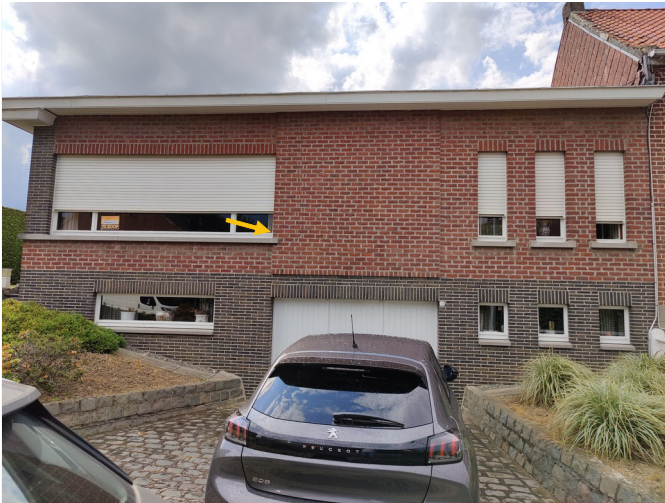
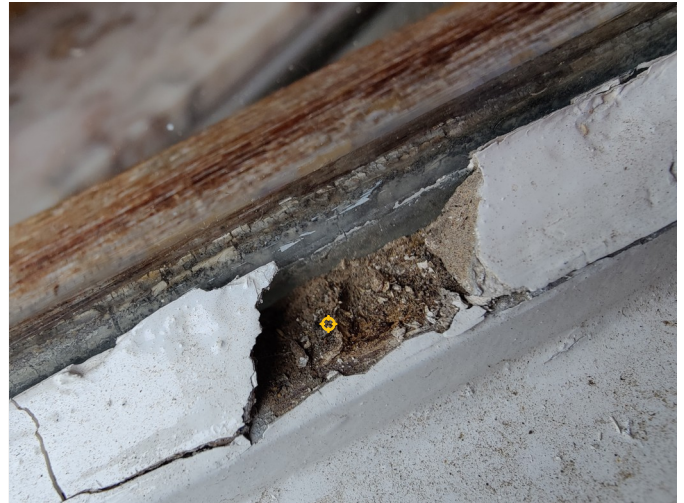
Fiche 8: Mastiek Ramen

Geen asbest

#	Type	Referentie	Resultaat
8.1	Mengmonster	SLO-AA-23255-M4	Geen asbest

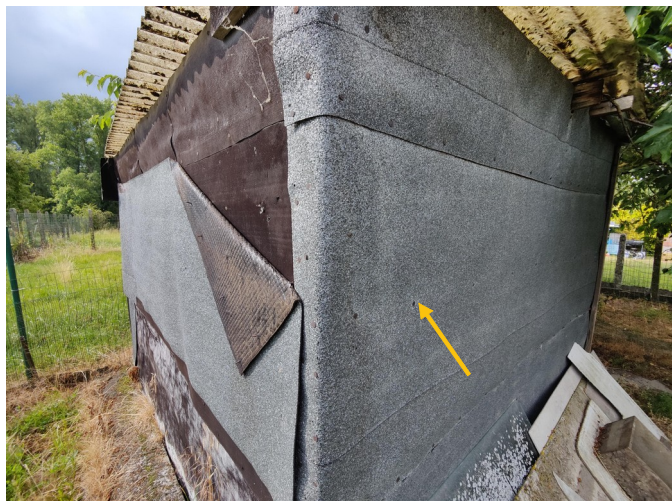
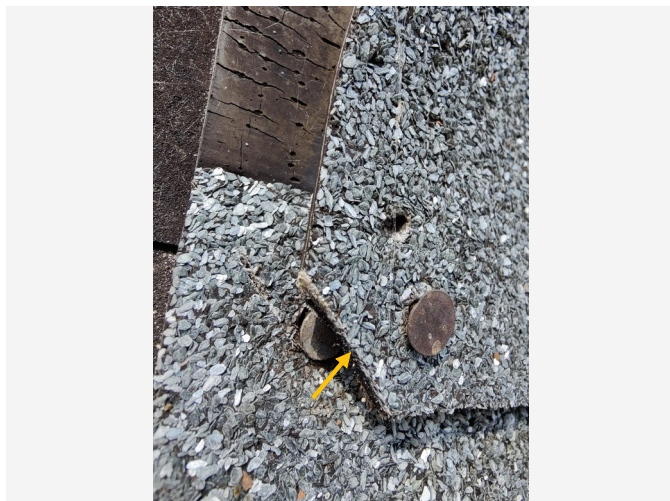
Fiche 9: Roofing wanden tuinhok (idem plat dak hoofdgebouw)

Geen asbest

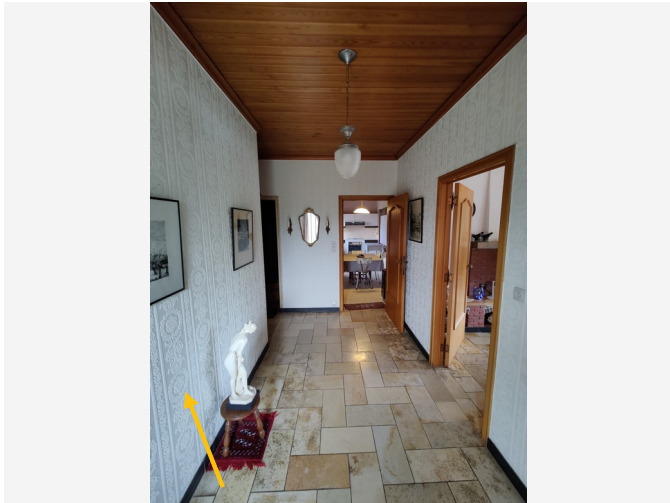
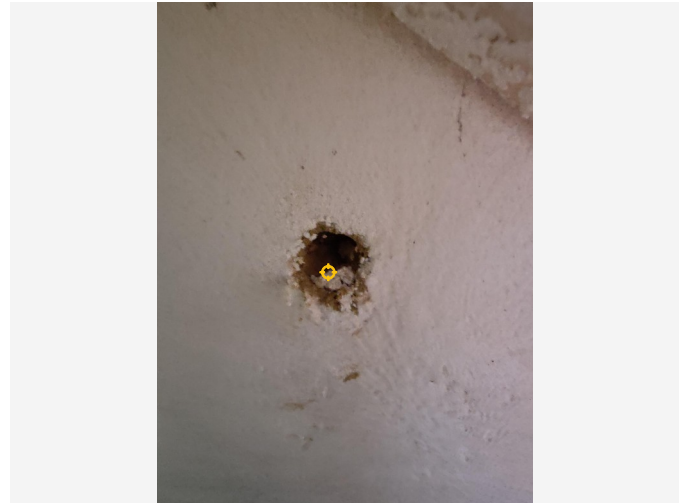
Geen asbest

#	Type	Referentie	Resultaat
10.1	Mengmonster	SLO-AA-23255-M2	Geen asbest
