Asbestinventarisatetest

Pijlekaartstraat 40, 9506 Geraardsbergen

Attestnummer : 20231219-000308.000

Niet-asbestveilig

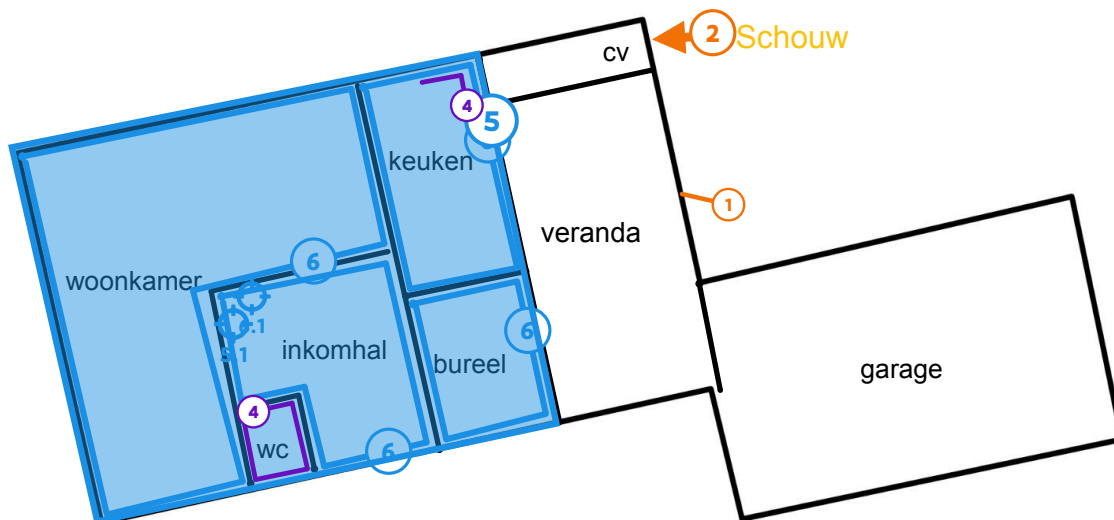
Plan 1.1: Hoofgebouw plan

Beschrijving	Type	Actie
1. Deurpaneel	Asbestmateriaal	Verwijderen
2. Schouw van cv-ketel	Asbestmateriaal	Verwijderen
4. Tegellijm	Advies	-
5. Pleisterwerk plafonds woning	Geen asbest	-
5.1 Code: 23-198-02	Mengmonster	-
6. Pleisterwerk binnenmuren woning	Geen asbest	-
6.1 Code: 23-198-01	Mengmonster	-

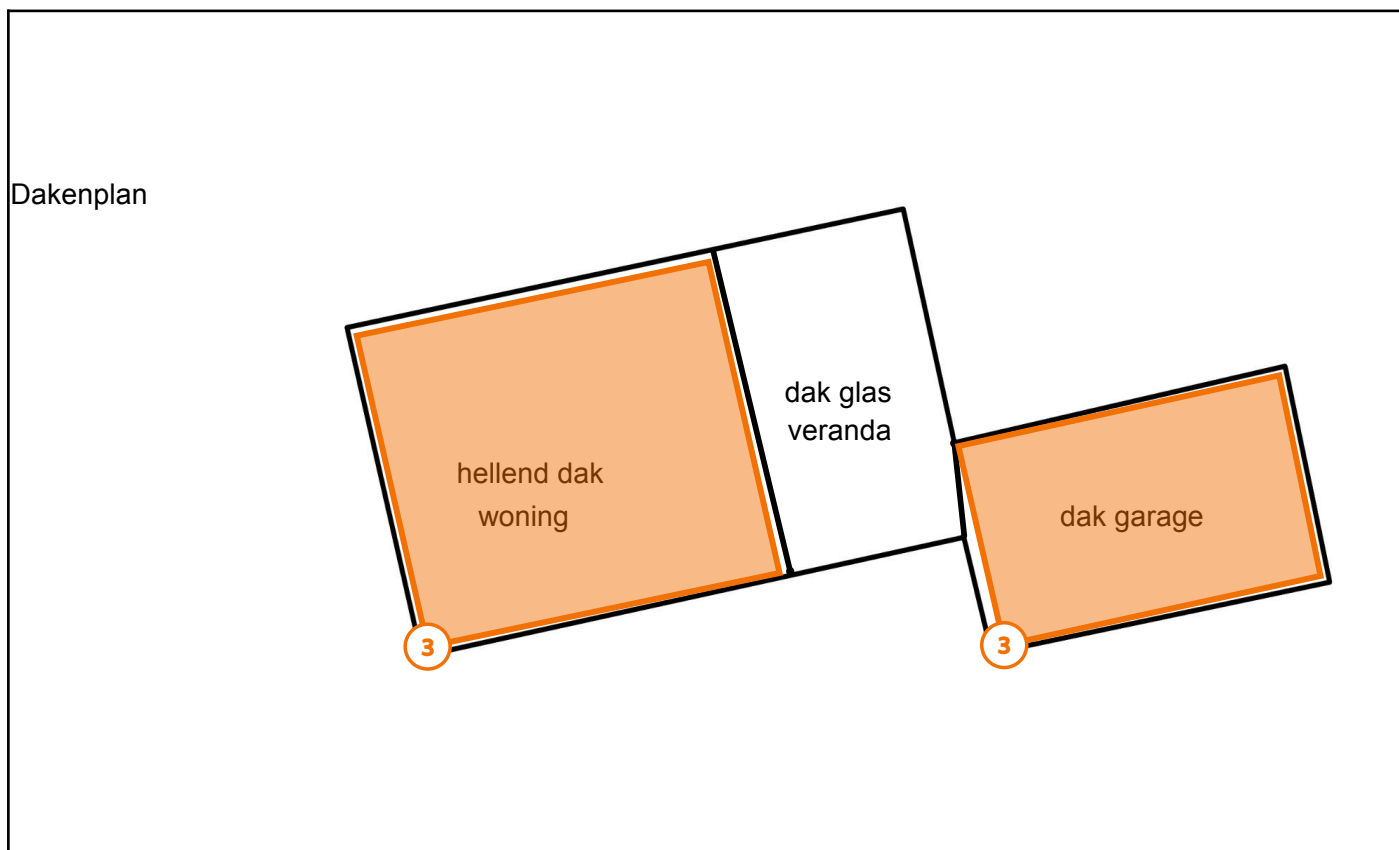
Plan 1.3: Hoofdgebouw plan

Beschrijving	Type	Actie
3. Dakleien	Asbestmateriaal	Verwijderen

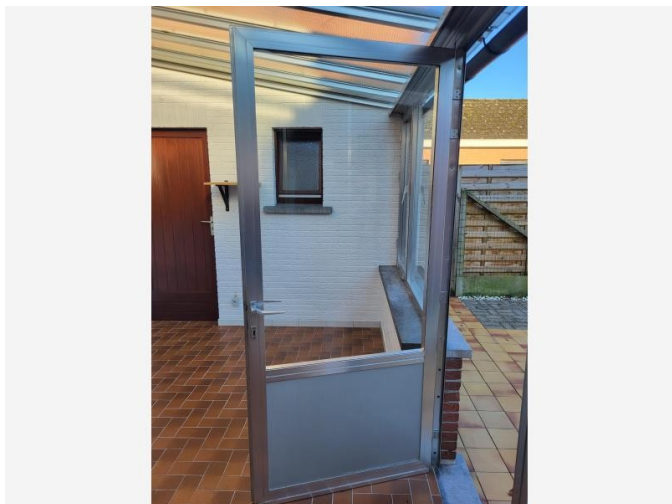
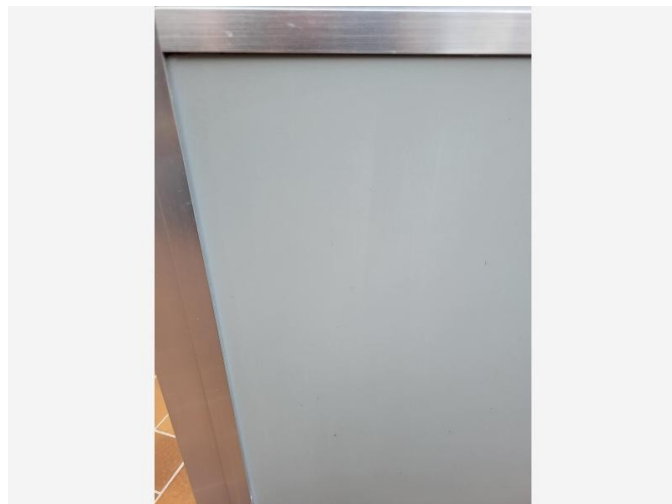
Het asbestmateriaal valt onder de mijlpaal van 2040.

Eindbeoordeling materiaalrisico	Verhoogd materiaalrisico en/of verhoogde kans op vezelvrijgave
---------------------------------	--

Gebondenheid	Categorie 1: hechtgebonden in oorsprong
Asbestsoort (vezeltype)	Crocidoliet aanwezig
Asbestconcentratie	Laag (< 50%)
Afschermingsgraad van het gehele materiaal	Geheel of deels (ook) vrij aan de binnenlucht
Toestand van het materiaal	Licht beschadigd, licht verweerd. Intact materiaal type Pical – asbestboard of categorie III 'gebondenheid'

Beschrijving	Deurpaneel
Omgeving	Grenst aan binnen- en buitenlucht
Primaire drager	Wandopening verticaal (raam, deur, ...)
Asbestmateriaal	Plaat, paneel, tablet - Geëmailleerd, type Glasal
Bindmiddel van asbestmateriaal	Cement
Gebondenheid op basis van bindmiddel	Hecht
Hoeveelheid (oppervlakte - dikte - aantal)	• 0,60 m ² - 1,00 cm - 1 stuk
Totaal volume	0,006 m ³
Eenvoudig bereikbaar	Ja
Bevestigingswijze	• Verlijmd, ingegoten, versmeerd

- Zorg voor een veilig beheer en verwijder dit asbestmateriaal wanneer het bij werken eenvoudig bereikbaar wordt. Controleer de toestand jaarlijks op wijzigingen.
- Hemelwater dat afspoelt van asbestcement daken of gevels kan asbestdeeltjes bevatten. Gebruik het enkel voor gesloten circuits (bv. spoelen toiletten). Reinig na het vervangen van het dak of de gevel de dakgoten en regenwaterput of -ton om asbesthoudend sediment of slib te verwijderen

- Eenvoudige handelingen: mag via doe-het-zelf of door werknemer(s) met opleidingsattest eenvoudige handelingen
Het verwijderen van een hechtgebonden asbesthoudend paneel kan gebeuren via doe-het-zelf, mits inachtnaam van voldoende beschermende maatregelen.

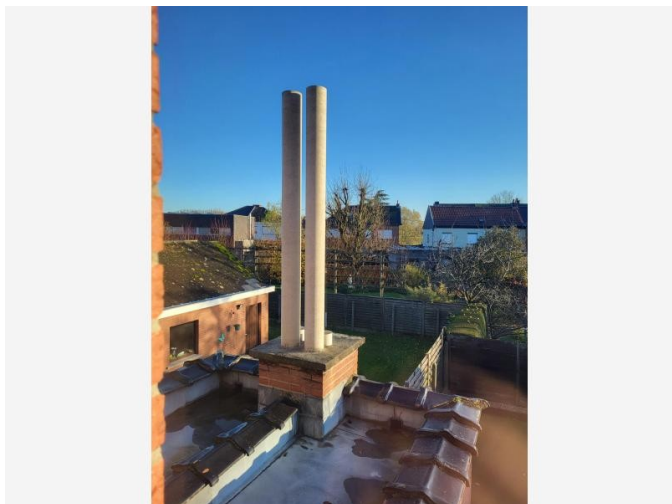
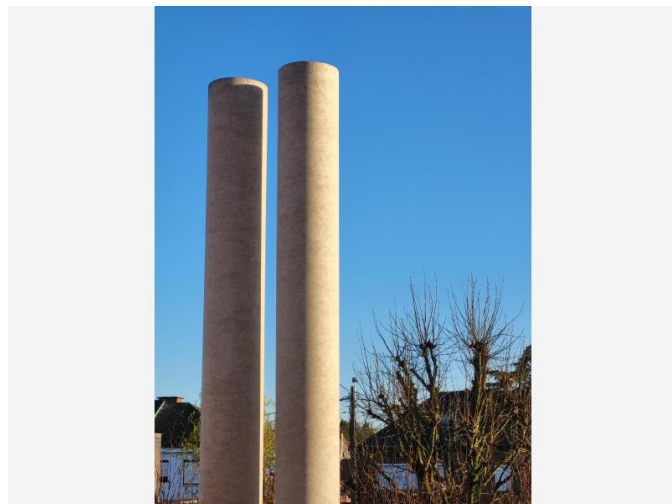
Het asbestmateriaal valt onder de mijlpaal van 2034.

Eindbeoordeling materiaalrisico	Laag materiaalrisico en/of verlaagde kans op vezelvrijgave
---------------------------------	--

Gebondenheid	Categorie 1: hechtgebonden in oorsprong
Asbestsoort (vezeltype)	Crocidoliet aanwezig
Asbestconcentratie	Laag (< 50%)
Afschermingsgraad van het gehele materiaal	Geheel of deels vrij aan de buitenlucht
Toestand van het materiaal	Licht beschadigd, licht verweerd. Intact materiaal type Pical – asbestboard of categorie III 'gebondenheid'

Beschrijving	Schouw van cv-ketel
Omgeving	Buiten
Primaire drager	Ruimteverwarming
Asbestmateriaal	Rookgaskanaal
Bindmiddel van asbestmateriaal	Cement
Gebondenheid op basis van bindmiddel	Hecht
Hoeveelheid (lengte - omtrek - dikte - aantal)	<ul style="list-style-type: none"> 2,00 m - 65,00 cm - 1,50 cm - 1 stuk
Totaal volume	0,02 m ³
Eenvoudig bereikbaar	Ja

Bevestigingswijze	<ul style="list-style-type: none">• Verlijmd, ingegoten, versmeerd
Identificatiemethode	Vaststelling zonder monstername
Destructieve handeling voor identificatie	Nee
Opmerking	Het betreft slechts één van de twee schouwen. De andere behoort tot de aanpalende woning links.

- Zorg voor een veilig beheer en verwijder dit asbestmateriaal wanneer het bij werken eenvoudig bereikbaar wordt. Controleer de toestand jaarlijks op wijzigingen.
- Hemelwater dat afspoelt van asbestcement daken of gevels kan asbestdeeltjes bevatten. Gebruik het enkel voor gesloten circuits (bv. spoelen toiletten). Reinig na het vervangen van het dak of de gevel de dakgoten en regenwaterput of -ton om asbesthoudend sediment of slib te verwijderen

- Eenvoudige handelingen: mag via doe-het-zelf of door werknemer(s) met opleidingsattest eenvoudige handelingen
Het verwijderen van een hechtgebonden asbesthoudende schouw in open lucht kan gebeuren via doe-het-zelf, mits inachtnaam van voldoende beschermende maatregelen.

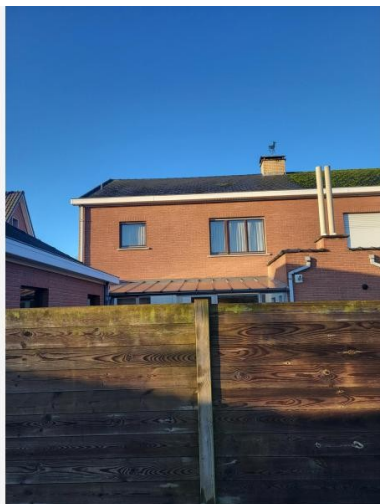
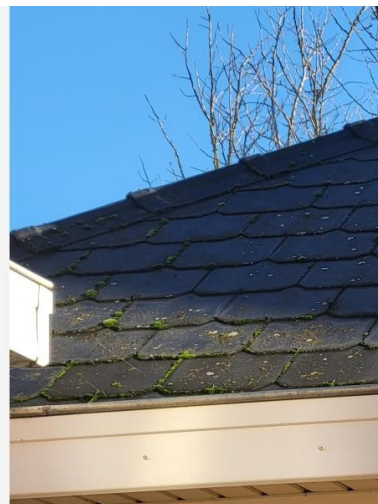
Het asbestmateriaal valt onder de mijlpaal van 2034.

Eindbeoordeling materiaalrisico	Laag materiaalrisico en/of verlaagde kans op vezelvrijgave
Opmerking	Zowel op de zolder als in de garage zijn geen leien in contact met de binnenlucht.

Gebondenheid	Categorie 1: hechtgebonden in oorsprong
Asbestsoort (vezeltype)	Crocidoliet aanwezig
Asbestconcentratie	Laag (< 50%)
Afschermingsgraad van het gehele materiaal	Enkel randen niet afgeschermd maar geen contact met binnenluchtstromen
Toestand van het materiaal	Licht beschadigd, licht verweerd. Intact materiaal type Pical – asbestboard of categorie III 'gebondenheid'

Beschrijving	Dakleien
Omgeving	Grenst aan binnen- en buitenlucht
Primaire drager	Schuin dak
Asbestmateriaal	Dak- en gevelbekleding - Lei, shingle
Bindmiddel van asbestmateriaal	Cement
Gebondenheid op basis van bindmiddel	Hecht
Hoeveelheid (oppervlakte - aantal)	• 125,00 m ² - 1 stuk
Totale oppervlakte	125,00 m ²

- Verwijder dit asbestmateriaal zo snel mogelijk. Volg de toestand goed op.
- Hemelwater dat afspoelt van asbestcement daken of gevels kan asbestdeeltjes bevatten. Gebruik het enkel voor gesloten circuits (bv. spoelen toiletten). Reinig na het vervangen van het dak of de gevel de dakgoten en regenwaterput of -ton om asbesthoudend sediment of slib te verwijderen

- Eenvoudige handelingen: mag via doe-het-zelf of door werknemer(s) met opleidingsattest eenvoudige handelingen
Het verwijderen van hechtgebonden asbesthoudende dakleien kan gebeuren via doe-het-zelf, mits inachtnaam van voldoende beschermende maatregelen.

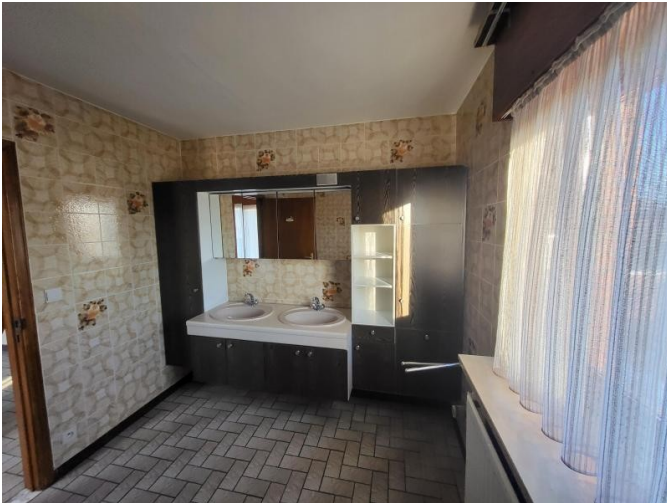
Vrije foto

De tegels in de badkamer en de keuken zijn niet-asbestverdacht; over de lijm kan geen uitspraak gedaan worden omdat deze niet mogelijk was om te bemonsteren binnen dit niet-destructief onderzoek.

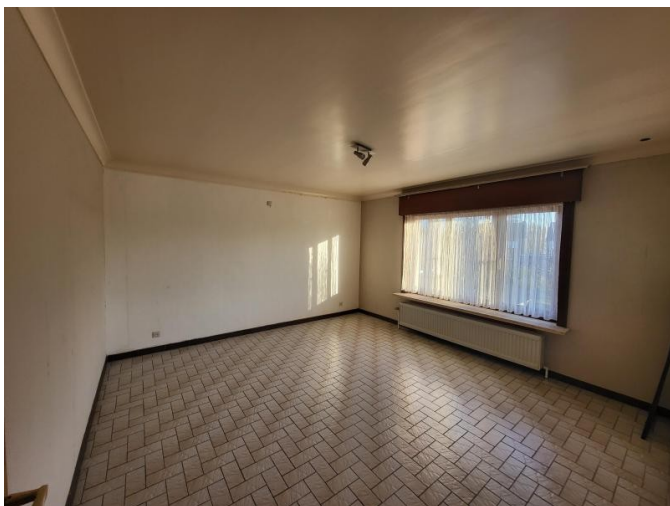
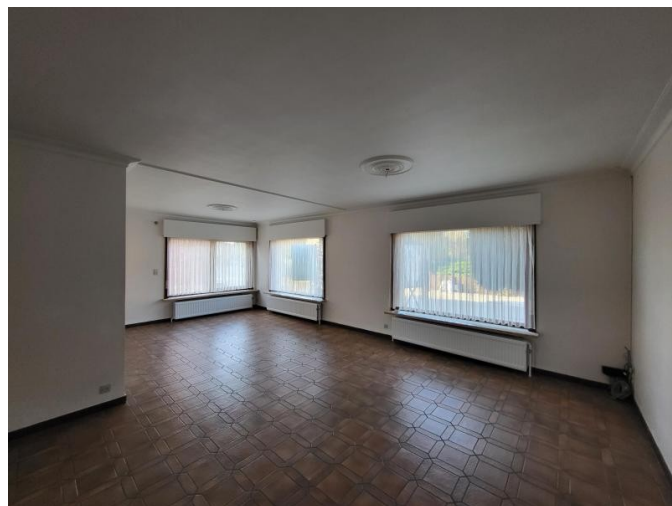
Geen asbest

#	Type	Referentie	Resultaat
5.1	Mengmonster	23-198-02	Geen asbest

Beschrijving	Pleisterwerk plafonds woning
Omgeving	Binnen
Primaire drager	Plafond

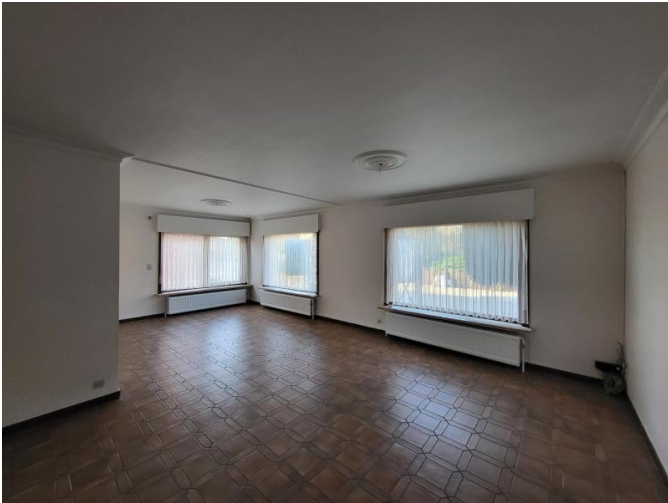
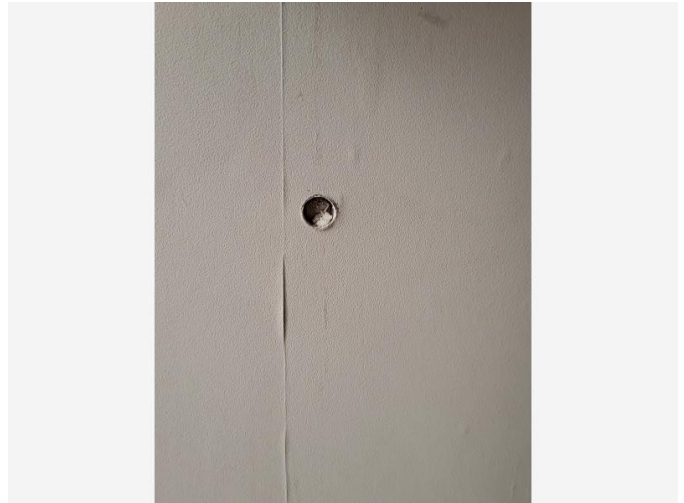
Geen asbest

#	Type	Referentie	Resultaat
6.1	Mengmonster	23-198-01	Geen asbest

Beschrijving	Pleisterwerk binnenmuren woning
Omgeving	Binnen
Primaire drager	Binnenwand
